## INCIDENTE a/m PIPER PA 18-150, marche I-BGMT (N. A/5/04)

<b>Tipo dell'aeromobile e marche</b>	PA 18-150 Super Cub, marche I-BGMT.
<b>Data e ora</b>	14 febbraio 2004, 12.30 UTC.
<b>Località dell'evento</b>	Aviosuperficie non segnalata del ghiacciaio del Brulé (Aosta).
<b>Descrizione dell'evento</b>	Durante la fase di atterraggio sull'aviosuperficie, il carrello del velivolo ha urtato un blocco di neve ghiacciata, riportando il collasso del trapezio del carrello.
<b>Esercente dell'aeromobile</b>	Aero Club Aosta.
<b>Natura del volo</b>	Turismo.
<b>Persone a bordo</b>	Due, pilota e passeggero.
<b>Danni a persone e cose</b>	Pilota e passeggero incolumi. Danni al trapezio del carrello. Nessun danno a terzi (si vedano le foto nell'Allegato B).
<b>Informazioni relative al personale di volo</b>	Pilota maschio, età 42 anni, licenza di pilota privato PPL e visita medica in corso di validità.
<b>Informazioni relative all'aeromobile ed al propulsore</b>	Velivolo monomotore ad ala alta, propulso da un Lycoming O-320-A2B.

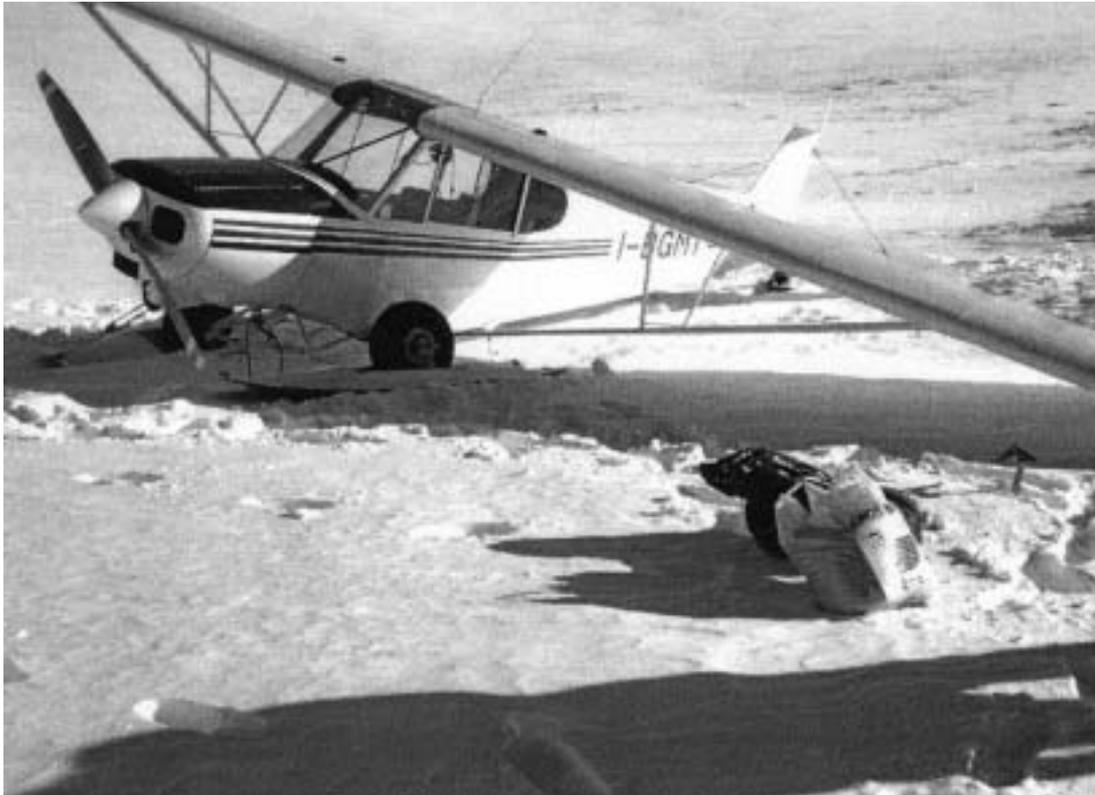
Foto 1

Il velivolo era quasi fermo quando lo sci sinistro ha urtato un blocco di neve ghiacciata (si vedano la foto in Allegato B e C), riportando il collasso del trapezio del carrello.

Aeromobile I-BGMT dopo l'incidente.

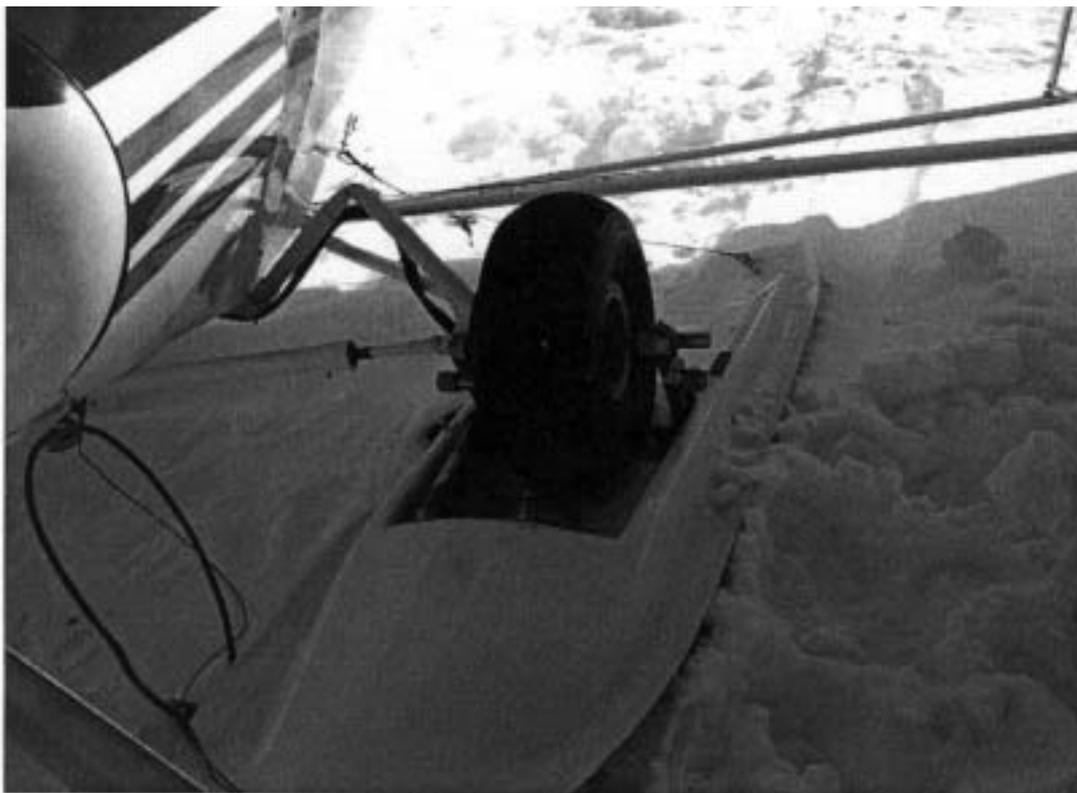
Foto 2

Di fatto, durante l'atterraggio, la neve si è rivelata inaspettatamente più gelata e quindi dura e "veloce", estendendo la corsa di decelerazione oltre la lunghezza stimata, andando inoltre ad interessare la superficie irregolare osservata precedentemente dal pilota caratterizzata da blocchi di neve che, all'impatto con il carrello, risultavano improvvisamente più resistenti, tali da provocare il collasso del trapezio del carrello.

Particolare del trapezio carrello danneggiato.

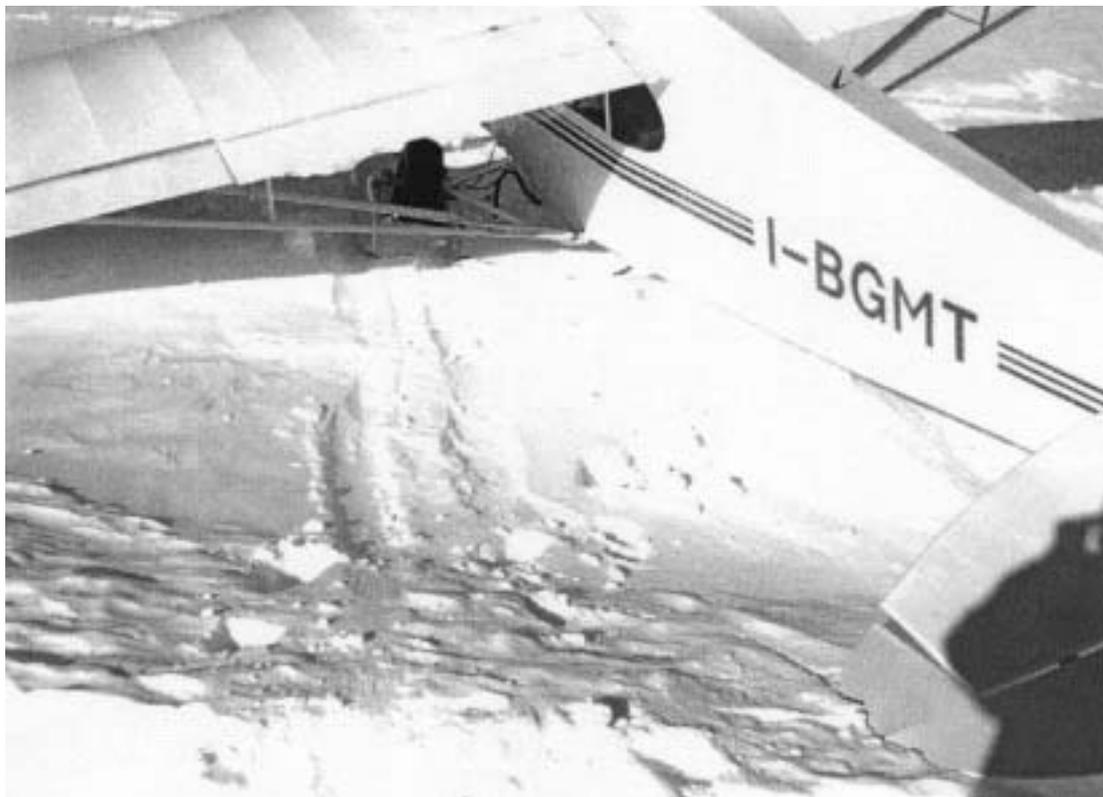
Foto 3

Durante la ricognizione dell'aviosuperficie erano stati avvistati alcuni blocchi di neve ma, a detta del pilota, sottovalutati, in quanto a consistenza. Inoltre, in considerazione dell'ora e delle condizioni di insolazione del ghiacciaio, la neve era stata valutata "bagnata".

Superficie ghiacciata.
