## INCIDENTE a/m Cessna 182, marche I-BLAC (N. A/3/04)

<b>Tipo dell'aeromobile e marche</b>	Cessna 182, marche I-BLAC.
<b>Data e ora</b>	16 marzo 2003, 12.38 UTC.
<b>Località dell'evento</b>	Aeroporto di Marina di Campo (LI).
<b>Descrizione dell'evento</b>	<p>Il giorno 16 marzo 2003, alle 10.50 UTC, l'aeromobile decollava dall'aeroporto di Torino Aeritalia, con a bordo il pilota ed un passeggero, per effettuare un volo turistico con destinazione Isola d'Elba (aeroporto Marina di Campo). Alle 12.28 il pilota contattava l'operatore AFIS dell'aeroporto di Marina di Campo che gli forniva, tra l'altro, informazioni sulla pista in uso e sul vento. La pista in uso era la 34, il vento in quel momento proveniva da 30 gradi, e quindi a 50° con l'asse pista, con intensità 25 nodi. Il pilota ricontattava l'operatore AFIS alle 12.35 che gli comunicava "<i>atterraggio a discrezione ultimo vento 30 gradi 25-30 nodi</i>". Alle 12.38 l'aeromobile toccava la pista e, subito dopo il primo contatto, si sollevava dal suolo ricadendo in pista sul carrello anteriore. L'impatto provocava la rottura del ruotino anteriore ed il danneggiamento dell'elica.</p>

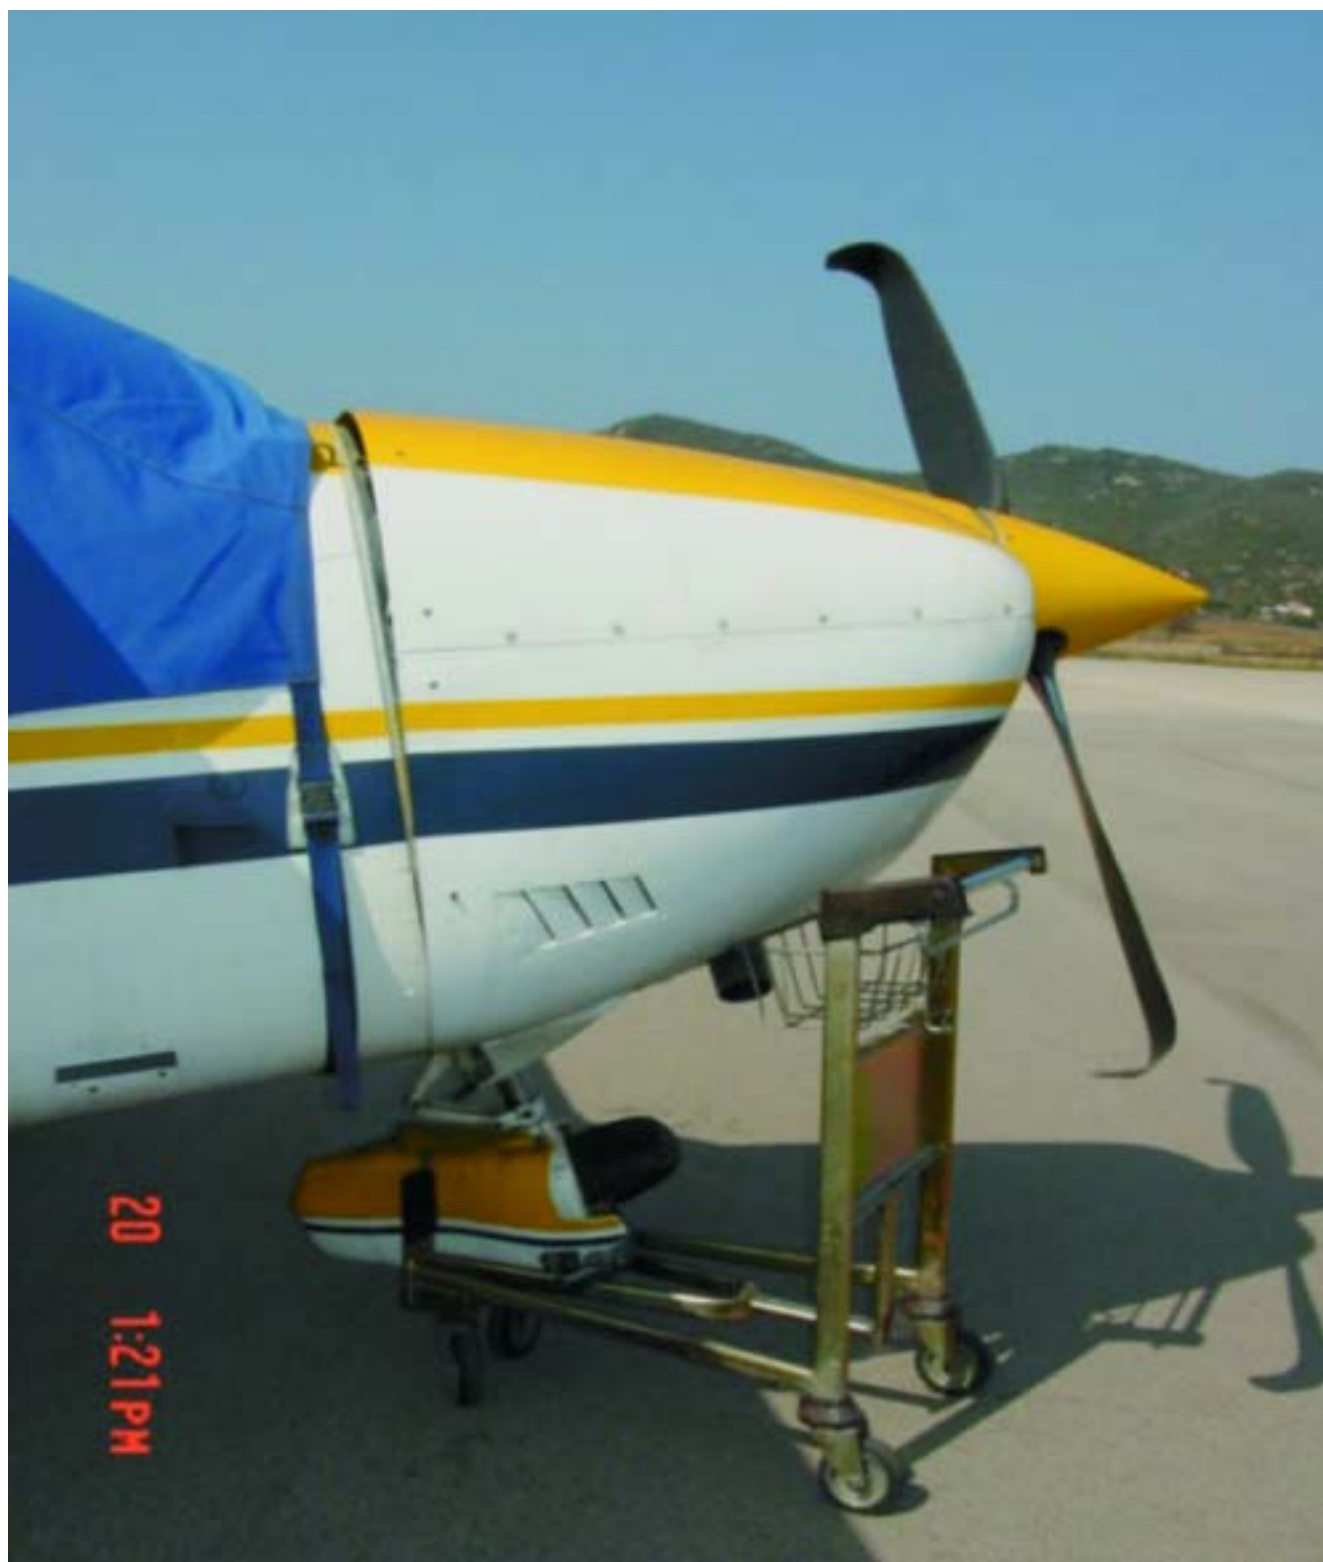
Foto 1

Primo piano dell'aeromobile incidentato.

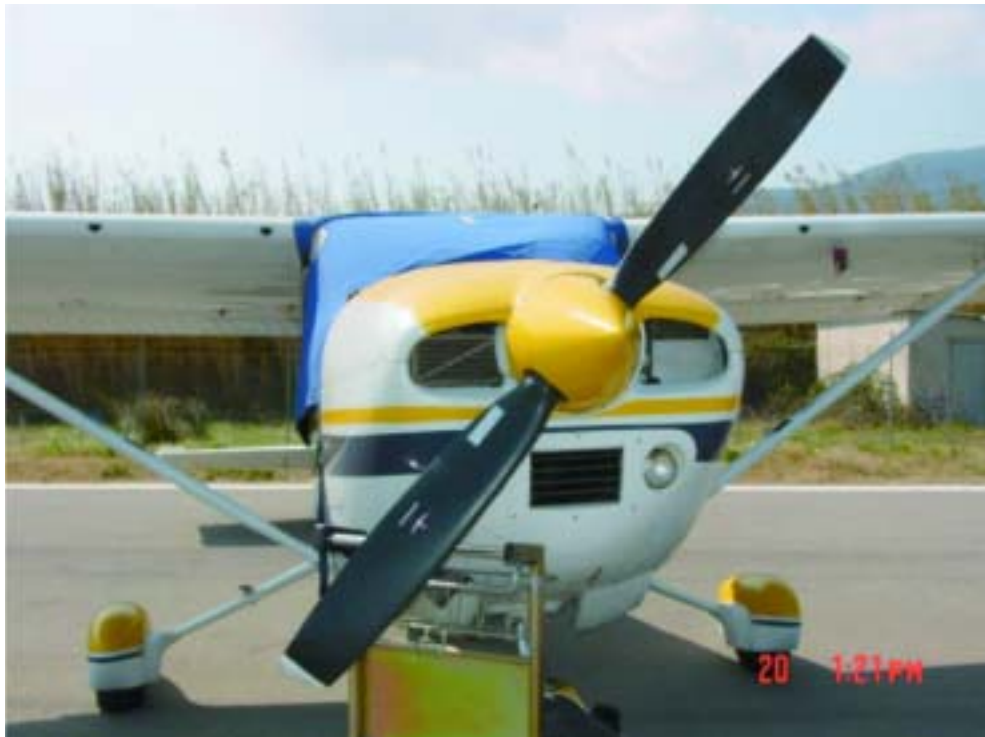
Foto 2

L'esame del relitto evidenzia quanto segue: le pale dell'elica (si veda Allegato A) presentano piegature (baffi) all'indietro, indice di impatto a bassa velocità con potenza ridotta o basso numero di giri. I danni a carico delle pale dell'elica e del ruotino anteriore, che presenta danni da sollecitazione longitudinale, confermano quanto dichiarato dal pilota (si veda Allegato B) e cioè che l'aeromobile ha impattato il terreno con bassa velocità e potenza ridotta.

Aeromobile incidentato: vista frontale.

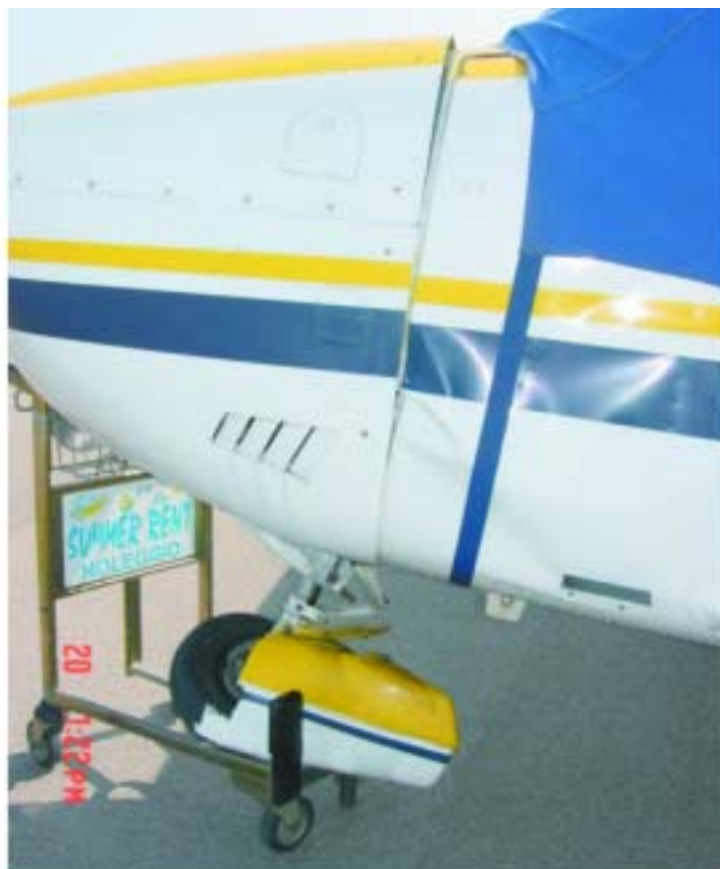
Foto 3

Particolare carrello danneggiato.
