## **RELAZIONI D'INCHIESTA**

**Incidente SA 227, marche I-BSTI, aeroporto di Roma Fiumicino, 20.1.2004**

**N. A/34-35/04**

## INCIDENTE a/m Fairchild SA 227, marche I-BSTI (N. A/35/04)

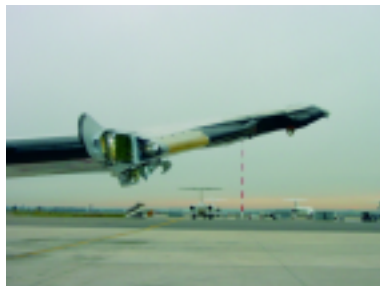
**Foto n.1**

<b>Esercente dell'aeromobile</b>	Trasporti Aerei Italiani s.r.l.
<b>Natura del volo</b>	Volo commerciale – trasporto pubblico passeggeri (TPP).
<b>Persone a bordo</b>	2 membri di equipaggio e 6 passeggeri.
<b>Danni a persone e cose</b>	<p>Né gli occupanti dell'aeromobile né quelli dell'automezzo hanno riportato danni.</p> <p>Il velivolo I-BSTI ha riportato la rottura della semiala sinistra a circa un metro dall'estremità (si veda la foto n. 1). L'automezzo riportava solo una leggera ammaccatura nella parte anteriore destra, vicino all'angolo superiore del parabrezza, e la rottura dello specchietto retrovisore, che è stato immediatamente sostituito (si veda la foto n. 2).</p>

Semiala sinistra del velivolo - parte terminale.

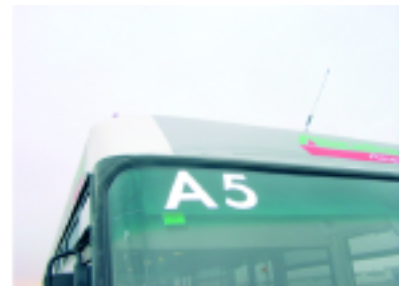
**Foto n.2**

Automezzo incidentato.

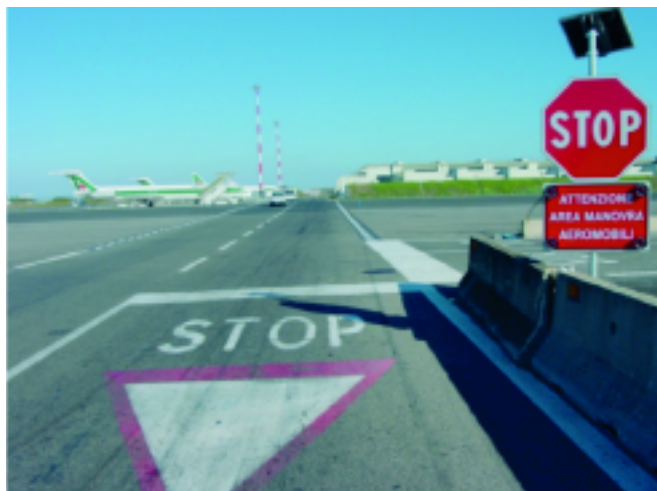
**Foto n.3**

Il tratto di TWY in cui si è verificato l'incidente era molto buio poiché la condizione notturna e le condizioni meteorologiche riducevano la visibilità. Il segnale di "STOP" sulla strada percorsa dal pullman era ben visibile e adeguato alle norme previste, ma la sua posizione era tale (si vedano le foto n. 3, n. 4 e n. 5) da impedire una adeguata visione della porzione di 200 metri di raggio della TWY NG (come prescrive l'Ordinanza aeroportuale).

Segnale di STOP.

Con un veicolo fermo allo “STOP” è impossibile vedere il traffico in movimento sulla TWY NG, specialmente se il traffico è di dimensioni ridotte. Una rete di recinzione che costeggia i manufatti adiacenti, sia sulla sinistra che sulla destra della via di scorrimento veicolare, immediatamente prima dell’incrocio, peggiora

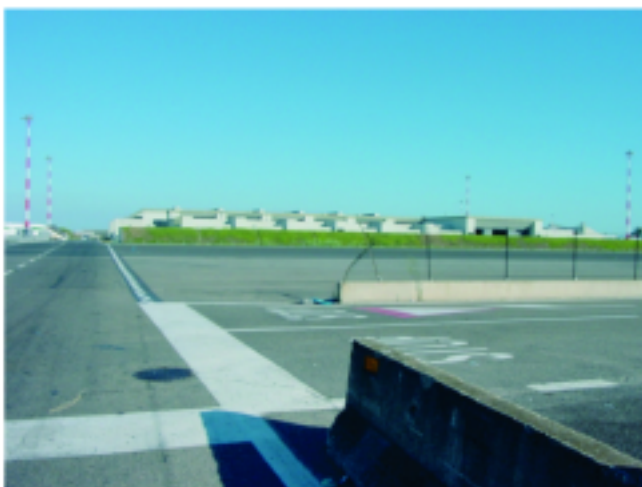
**Foto n.4**

Visuale dello STOP, parte destra.

L’autista, evidentemente, non ha visto l’aeromobile che stava sopraggiungendo dalla sua destra, perché la sua visuale era ostacolata anche da una rete perimetrale costituita da una serie di manufatti confinanti a destra della strada che stava percorrendo. L’autista ha dichiarato di essersi fermato allo “STOP” e non

L'aeromobile Fairchild SA 227 è dotato di un unico faro di rullaggio collocato subito sotto la fusoliera, attaccato alla gamba di forza del ruotino del carrello anteriore. Tale faro - anche se fosse stato acceso - poteva essere poco visibile a causa della presenza della pioggia e della rete confinante sulla destra dell'incrocio (si veda la foto n. 4).

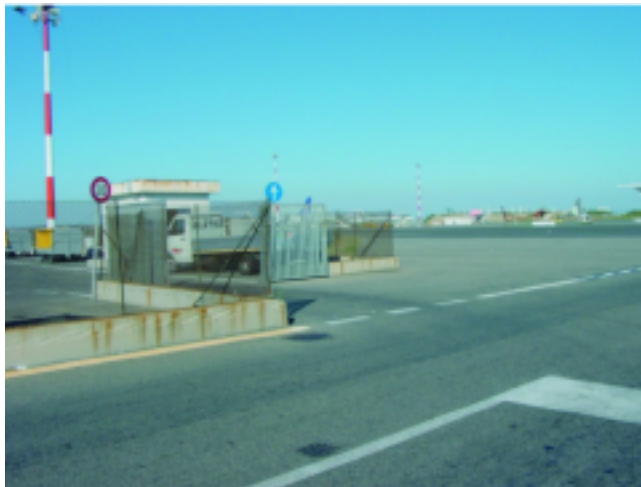
**Foto n.5**

Visuale dello STOP, parte sinistra.
