INCIDENTE a/m SA 316B, marche I-BXWA (N. A/16/03)

Tipo dell'aeromobile e marche	SA 316B, marche I-BXWA.
Data e ora	28 febbraio 2003, 06.30 UTC.
Località dell'evento	Località Acquacalda, Lipari (ME).
Descrizione dell'evento	<p>Il giorno 28 febbraio 2003, alle ore 06.09 UTC, l'elicottero SA 316B marche I-BXWA, esercito dalla società Air Walser che operava per conto della Protezione civile, decollava dalla base di Stromboli, con a bordo il pilota, un tecnico elicotterista e tre passeggeri, per raggiungere Lipari. Il volo procedeva regolarmente fino a Lipari. Poco prima dell'atterraggio, previsto sulla piazzola sita nella frazione liparese di Acquacalda, il pilota constatava che i comandi della pedaliera non rispondevano correttamente. Il pilota interrompeva l'avvicinamento, ritenendo la piazzola non adeguata per un atterraggio di emergenza e si dirigeva verso un luogo poco distante (la spiaggia) da egli stesso ritenuto più sicuro. Il pilota riusciva a mantenere il controllo parziale della direzione finché manteneva una certa velocità di avanzamento; una volta ridotta la velocità per completare l'atterraggio, l'elicottero effettuava invece una rotazione attorno al proprio asse vertica

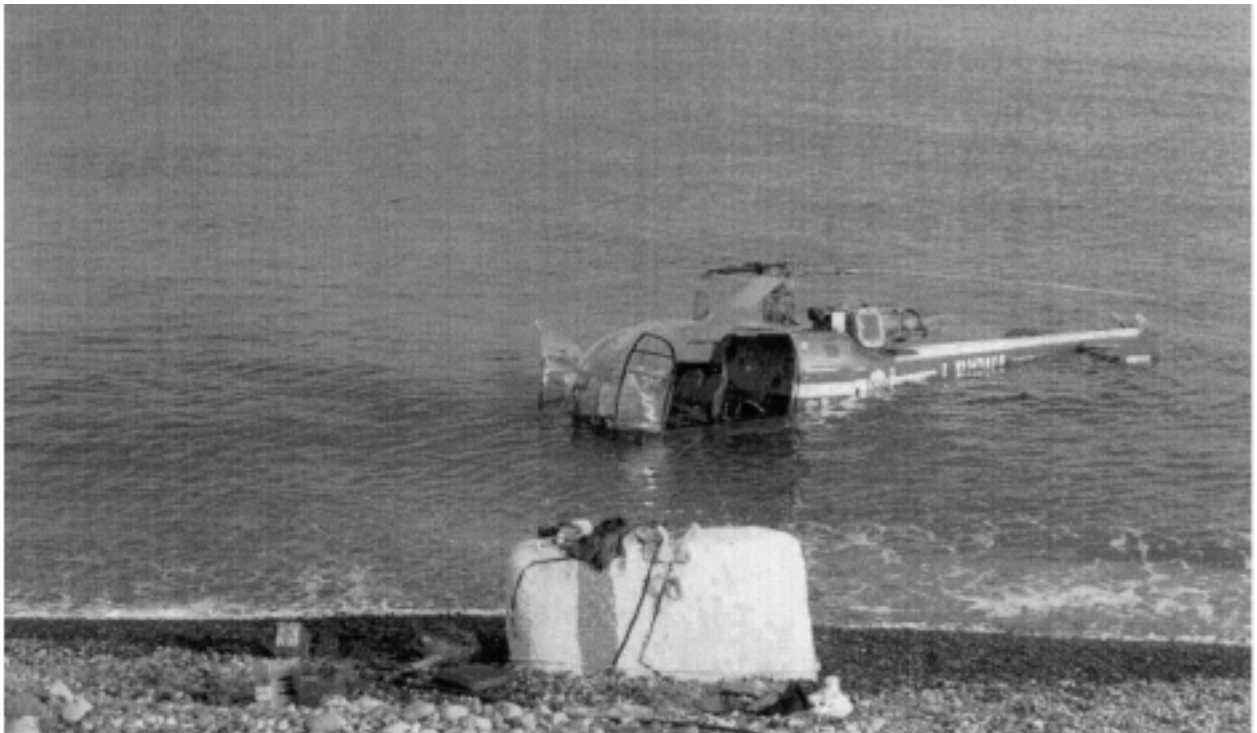
Foto 1

Elicottero in acqua.

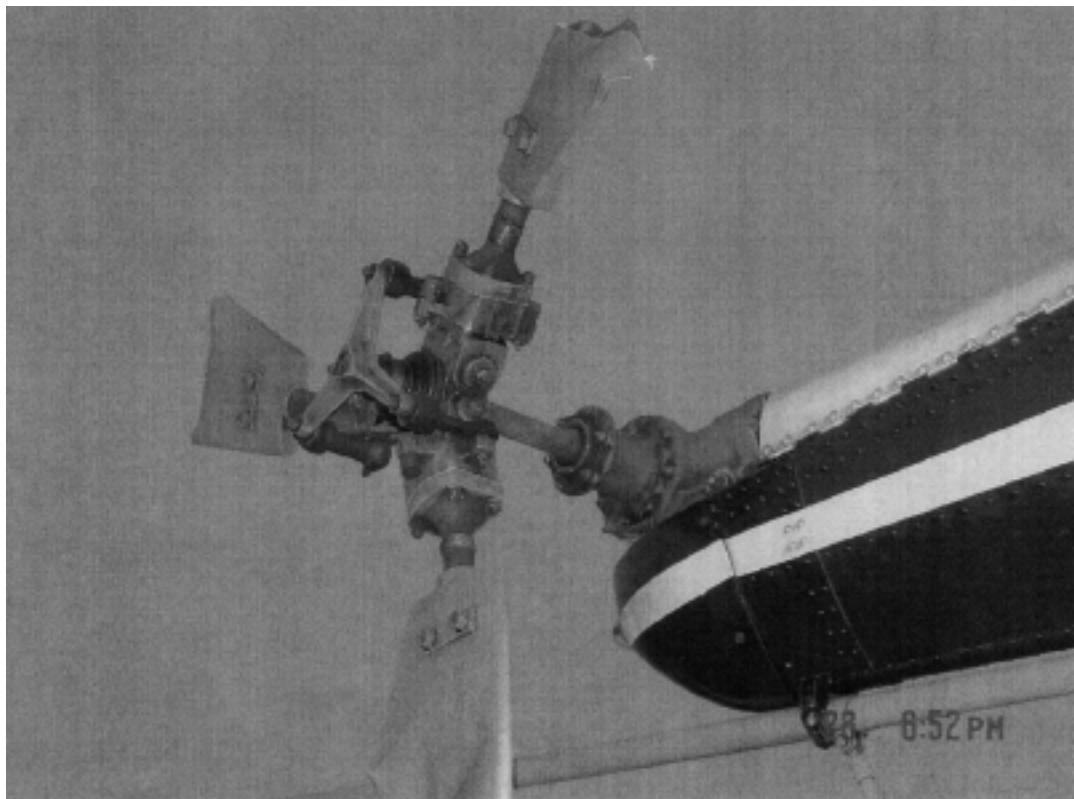
Foto 2

Pale rotore di coda.

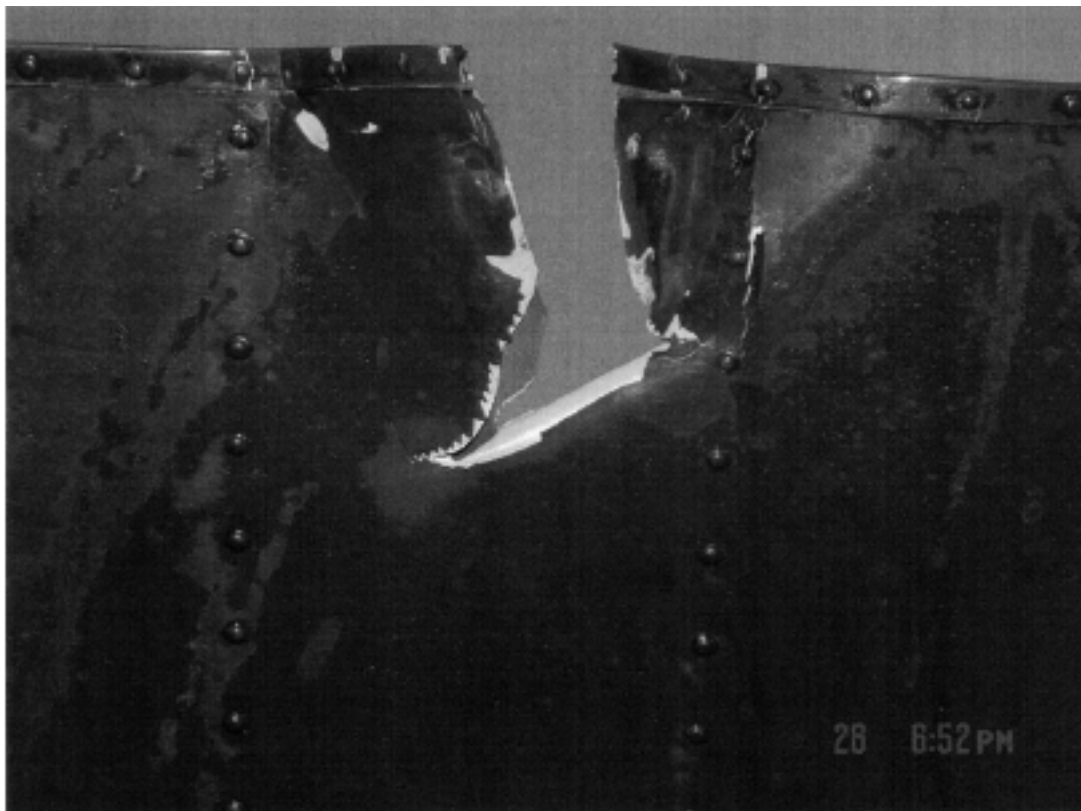
Foto 3

bordo di uscita del pianetto di coda destro. Danneggiamenti vari dovuti all'immersione in acqua di mare. Deformazioni e danneggiamenti su alcuni pannelli non strutturali della fusoliera.

Pianetto di coda.

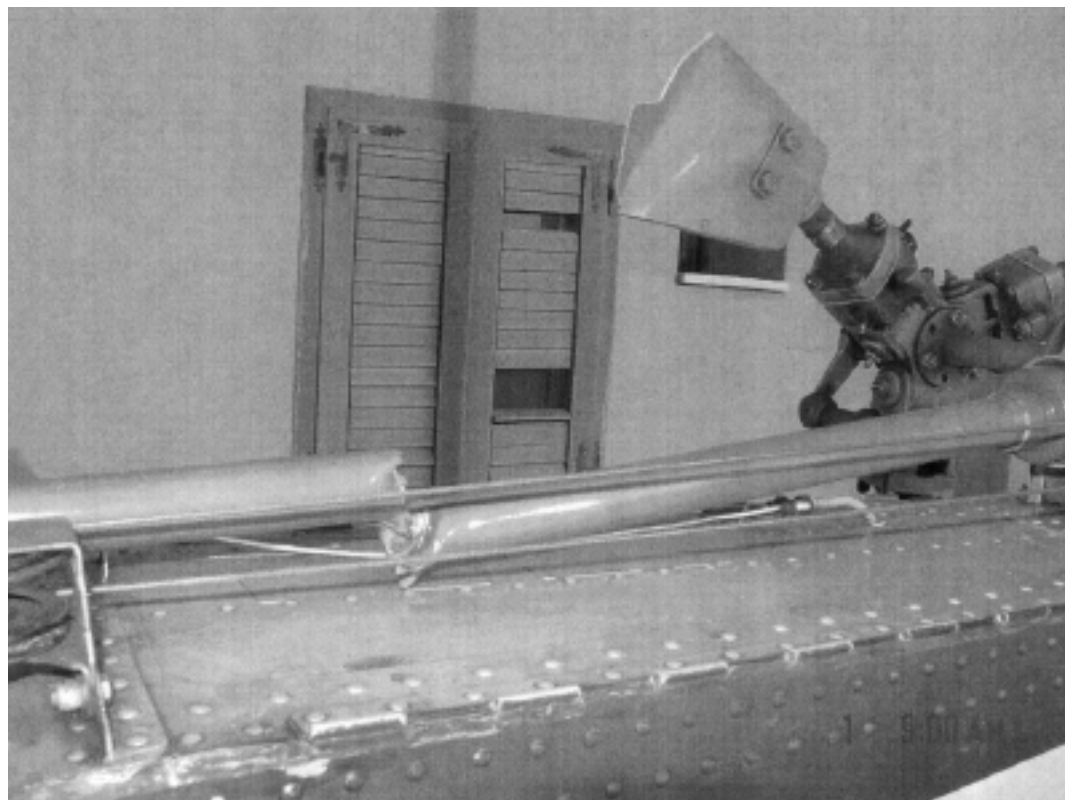
Foto 4

Albero di trasmissione moto al rotore di coda.

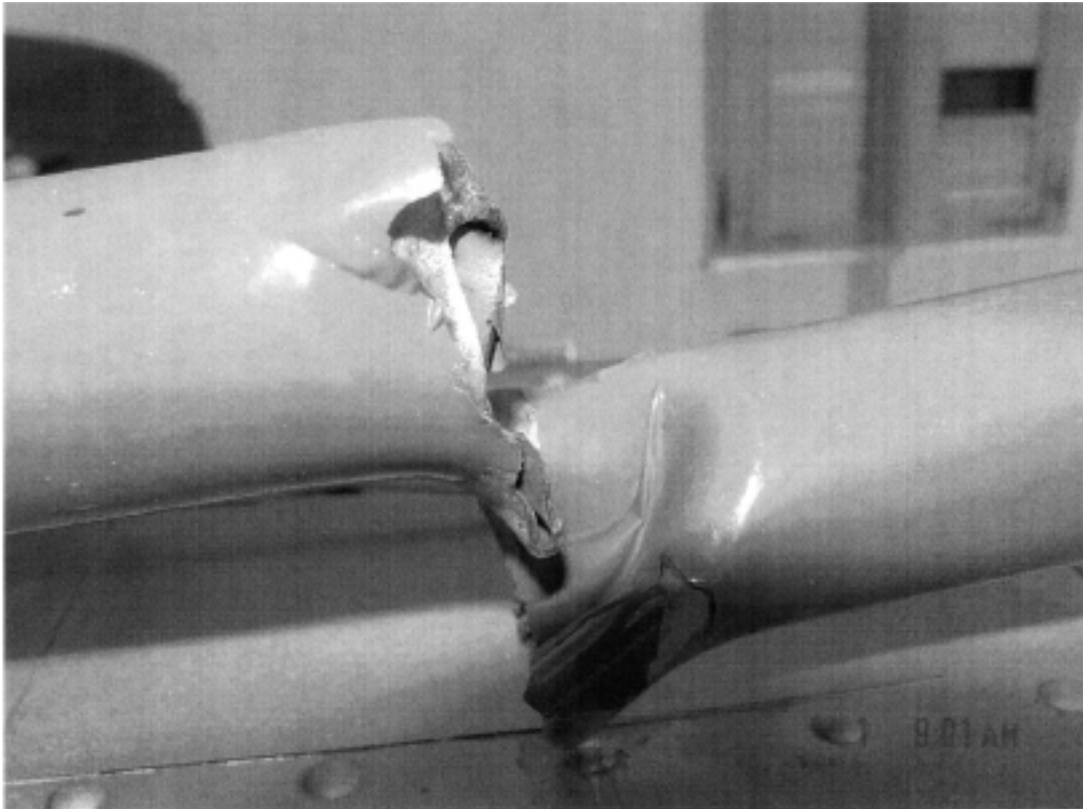
Foto 5

Albero di trasmissione moto al rotore di coda.

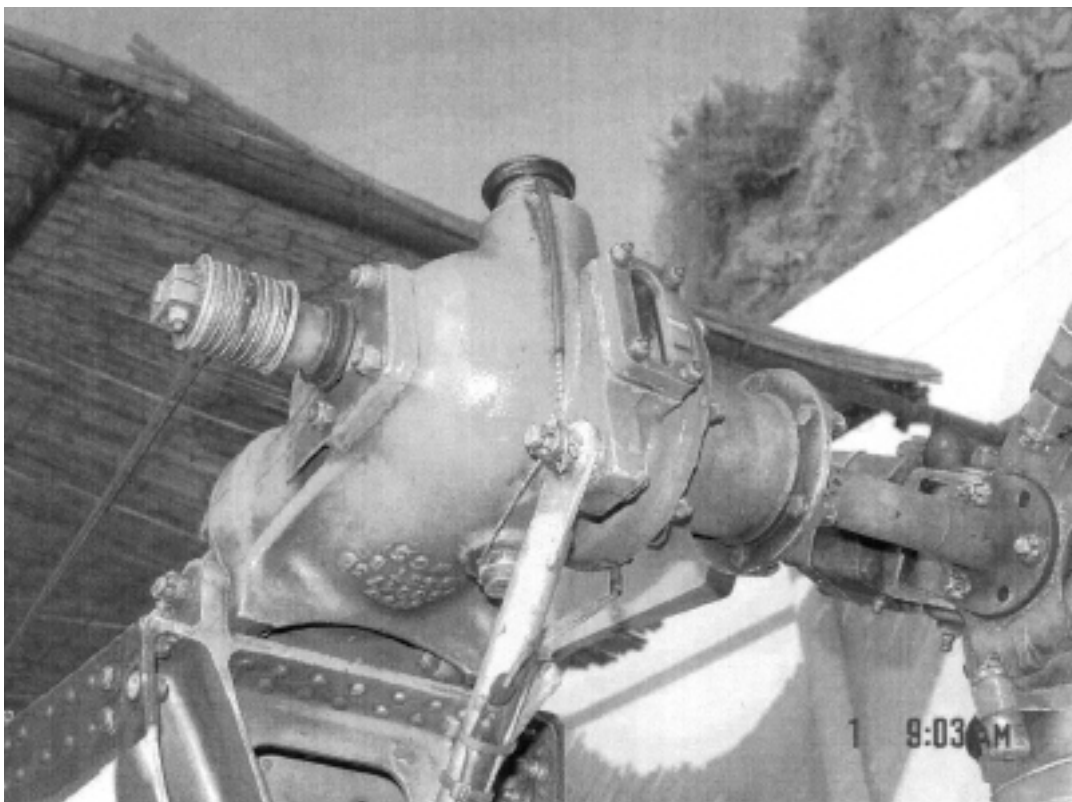
Foto 6

La scatola di trasmissione di coda (BTA) è stata sottoposta ad accertamenti tecnici presso un'officina certificata, ove è stata rilevata la completa usura dei denti di innesto sia del rocchetto che dell'asse interno al rocchetto stesso (si veda Allegato A). Le parti logorate sono state successivamente esaminate presso la casa costruttrice. L'esame ha evidenziato l'installazione non corretta dell'asse nel rocchetto (si veda Allegato B). Nella scatola di trasmissione di coda è stato rinvenuto liquido composto da olio misto ad acqua. La successiva analisi del composto ha evidenziato che l'acqua era di origine marina e che pertanto la sua presenza era dovuta all'immersione della coda dell'elicottero in mare (si veda Allegato C).

Scatola trasmissione di coda.

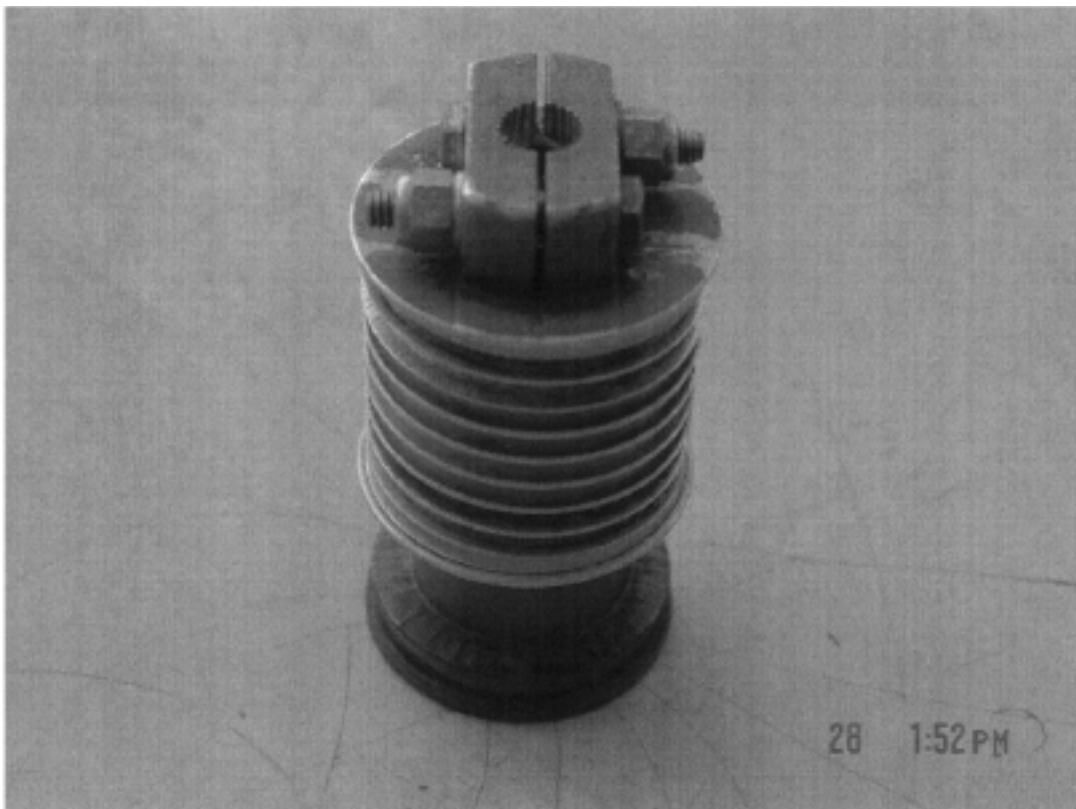
Foto 7

Rocchetto cambio passo rotore di coda.

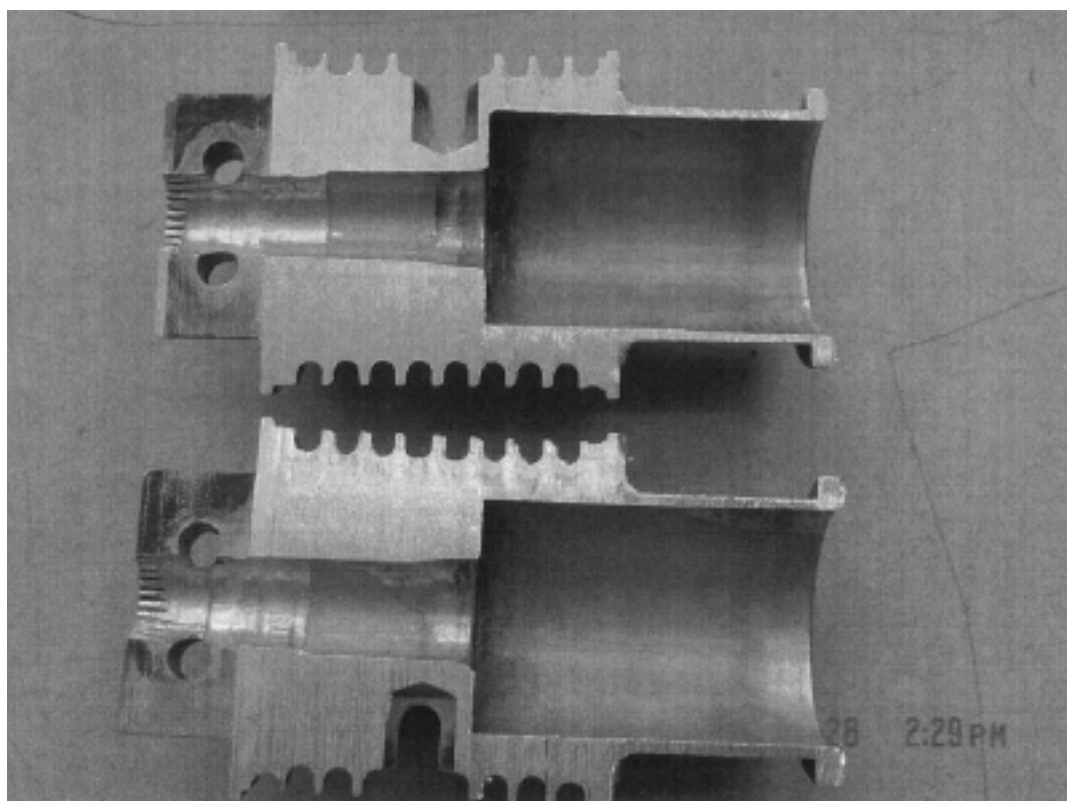
Foto 8

Avaria del rocchetto comando passo della *“Boite transmission arriere”* (BTA) per deterioramento della dentatura di innesto del rocchetto stesso e dei relativi organi di collegamento (si veda Allegato A).

Rocchetto cambio passo rotore di coda (danni alla dentatura di innesto).

- ❶ Incorrect installation of the shaft in the drum. Indeed, the shaft was not completely "inserted" as the screws were already installed
- ❷ Relative movement of the shaft with respect to the drum during operation, leading to wear of the lower sections of the drum splines, the shaft splines and the screw shanks.
- ❸ When the wear of the screw shanks became significant, the shaft passed straight through.
- ❹ The shaft is incorrectly held in the drum. The relative movement between these two items led to wear of the middle sections of the splines.
- ❺ Loss of the TRH pitch control function.

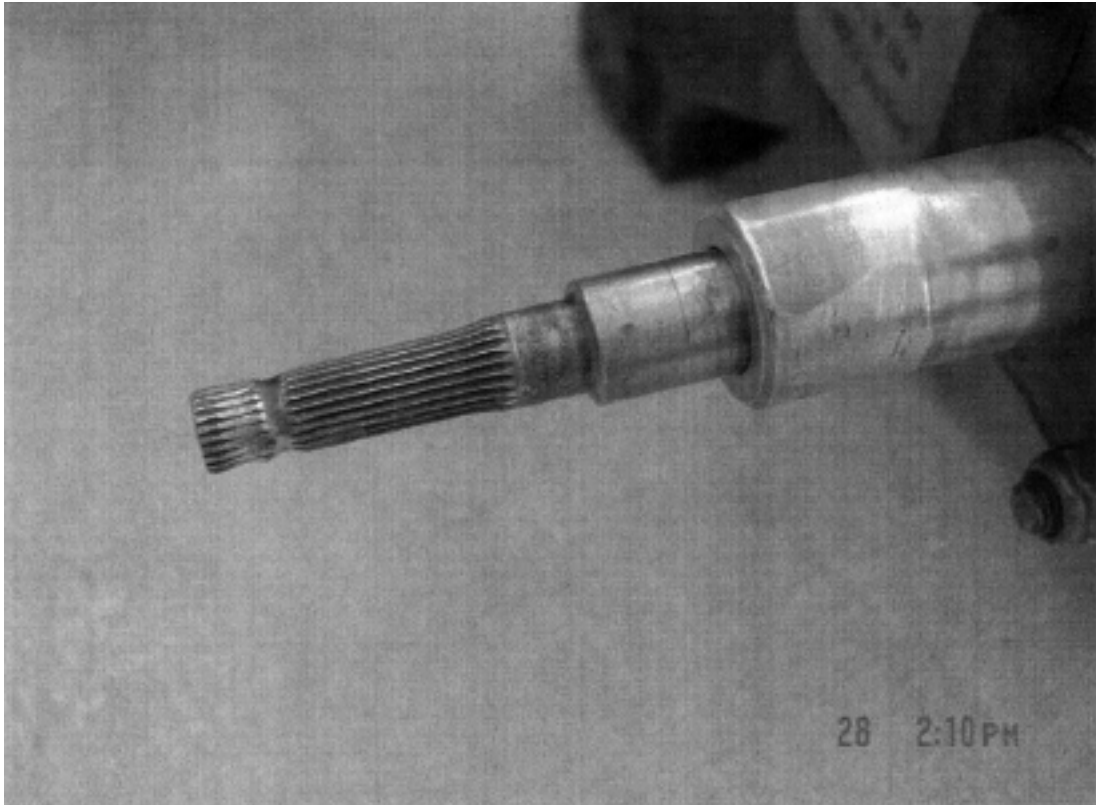
Foto 9

Asse interno del rocchetto.

- The drum splines are completely worn locally.
- The screw shanks are significantly worn in the area in contact with the shaft.
- The shaft is slightly worn at the end of the splines.
- The mechanical characteristics are satisfactory
