INCIDENTE a/m F22C, marche I-GEAZ (N. A/6/04)

Tipo dell'aeromobile e marche	F22C, marche I-GEAZ.
Data e ora	1 febbraio 2004, 10.40 UTC.
Località dell'evento	Circa 800 metri a Nord dell'aviosuperficie AREA 51, comune di Mestrino (PD).
Descrizione dell'evento	<p>L'evento si è verificato dopo il decollo per un volo di trasferimento dall'aviosuperficie Area 51 all'aeroporto di Thiene (VI) a scopo di rifornimento. Il tempo di volo previsto dal pilota era di circa 8 minuti e la quantità di carburante disponibile a bordo, misurata dal pilota durante i controlli pre-volo, era di circa 12 litri.</p> <p>Il consumo di carburante durante le manovre a terra, a detta del pilota, è stato imprevedibilmente elevato a causa di prolungato riscaldamento del motore, prova motore, attesa imbarco passeggero, rullaggio fino al punto attesa pista 36, attesa prolungata a causa di un traffico ultraleggero che orbitava a Nord della pista. Dopo un'attesa di oltre 15-20 minuti, il velivolo decollava, ma raggiunti pochi metri di quota si verificava lo spegnimento del motore.</p> <p>Il pilota riportava il velivolo in assetto orizzontale e provvedeva a dare alcune "pompe" alla manetta del gas, ottenendo un moment

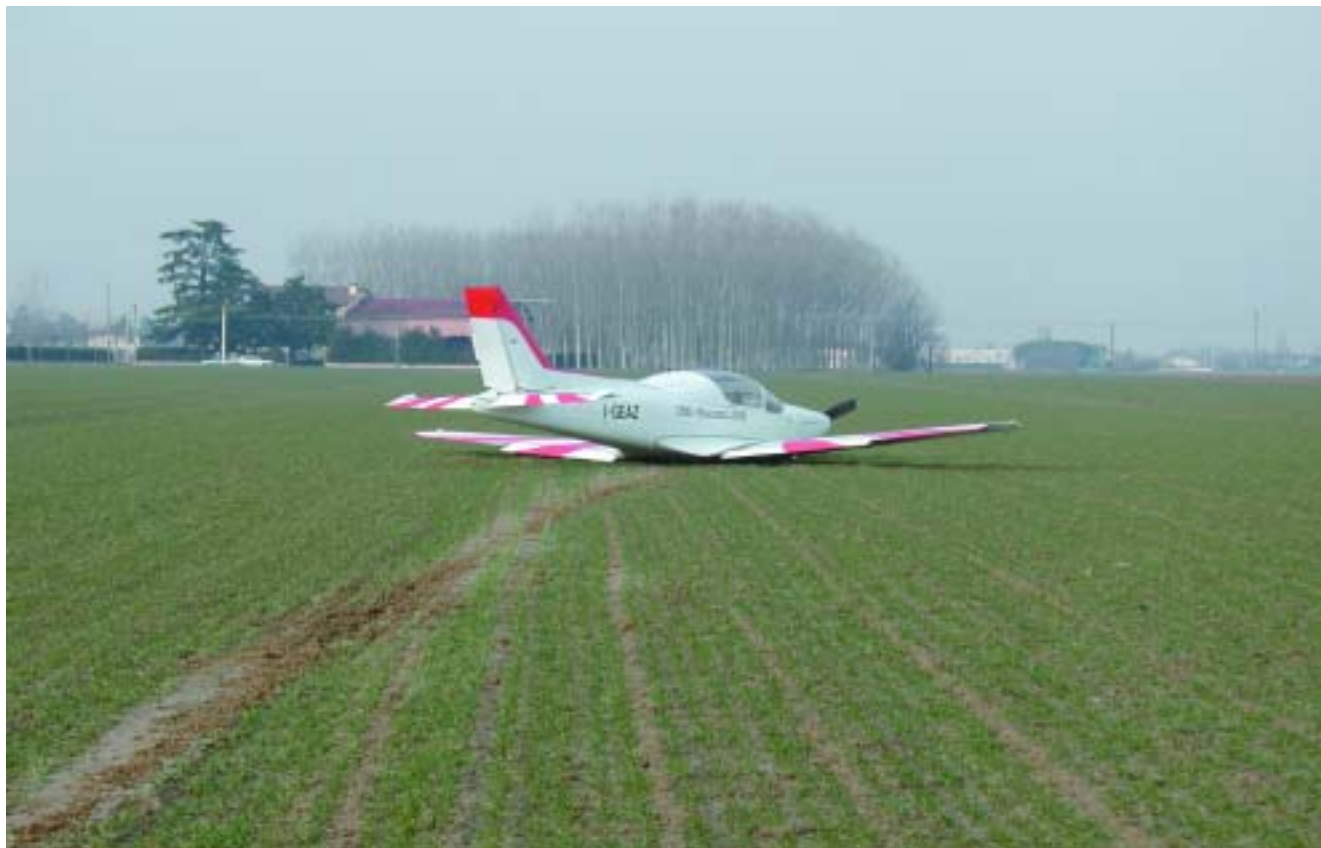
Foto 1

Esercente dell'aeromobile	Persona fisica.
Natura del volo	Turismo.
Persone a bordo	Due, pilota e passeggero.
Danni a persone e cose	Pilota e passeggero incolumi. Lievi danni al flap destro e consistenti danni all'elica.

Il volo è stato operato con carburante insufficiente a causa di una pianificazione del volo superficiale e condotta delle operazioni al suolo inadeguate.

fotografia dell'aeromobile subito dopo l'incidente.

Foto aeromobile incidentato.

Testo: si ritiene opportuno raccomandare che nell'addestramento e controllo dei piloti venga evidenziata l'importanza di una corretta pianificazione del volo. Con particolare riferimento all'autonomia di volo, la quantità di carburante disponibile a bordo dovrà consentire l'effettuazione del volo previsto più eventuali attese dovute a situazioni impreviste che verosimilmente possano verificarsi durante l'esecuzione del volo stesso.
