INCIDENTE a/m F260D, marche I-ISAA (N. A/15/04)

Tipo dell'aeromobile e marche	Agusta/Siai Marchetti F260D, marche I-ISAA.
Data e ora	15 novembre 2002, 16.30 UTC.
Località dell'evento	Aeroporto di Ferrara.
Descrizione dell'evento	Durante l'esecuzione di alcune manovre di <i>touch and go</i> (tocca e riparti), in fase di ripartita l'aeromobile ricadeva al suolo con carrello retratto. Gli occupanti, pilota e passeggero, abbandonavano incolumi il velivolo.
Esercente dell'aeromobile	Aero Club di Bologna.
Natura del volo	Turismo (allenamento).
Persone a bordo	Due: pilota ed un passeggero (anch'egli pilota).
Danni a persone e cose	Nessuna lesione a persone. Danni all'elica, alle <i>tip</i> alari ed alla fusoliera (Allegato B).
Informazioni relative al personale di volo	<p>Pilota, maschio, nazionalità italiana, 29 anni, titolare di licenza di pilota commerciale di velivolo rilasciata il 6.12.2001, in corso di validità.</p> <p>Abilitazioni: Vm/a SEPiston; PA-42; IFR in corso di validità; radiotelefonìa in lingua inglese.</p> <p>Controllo medico di prima classe effettuato con esito positivo in data 21 gennaio 2002, in corso di validità.</p> <p>Esperienza di volo: ore di volo totali 325h 50'

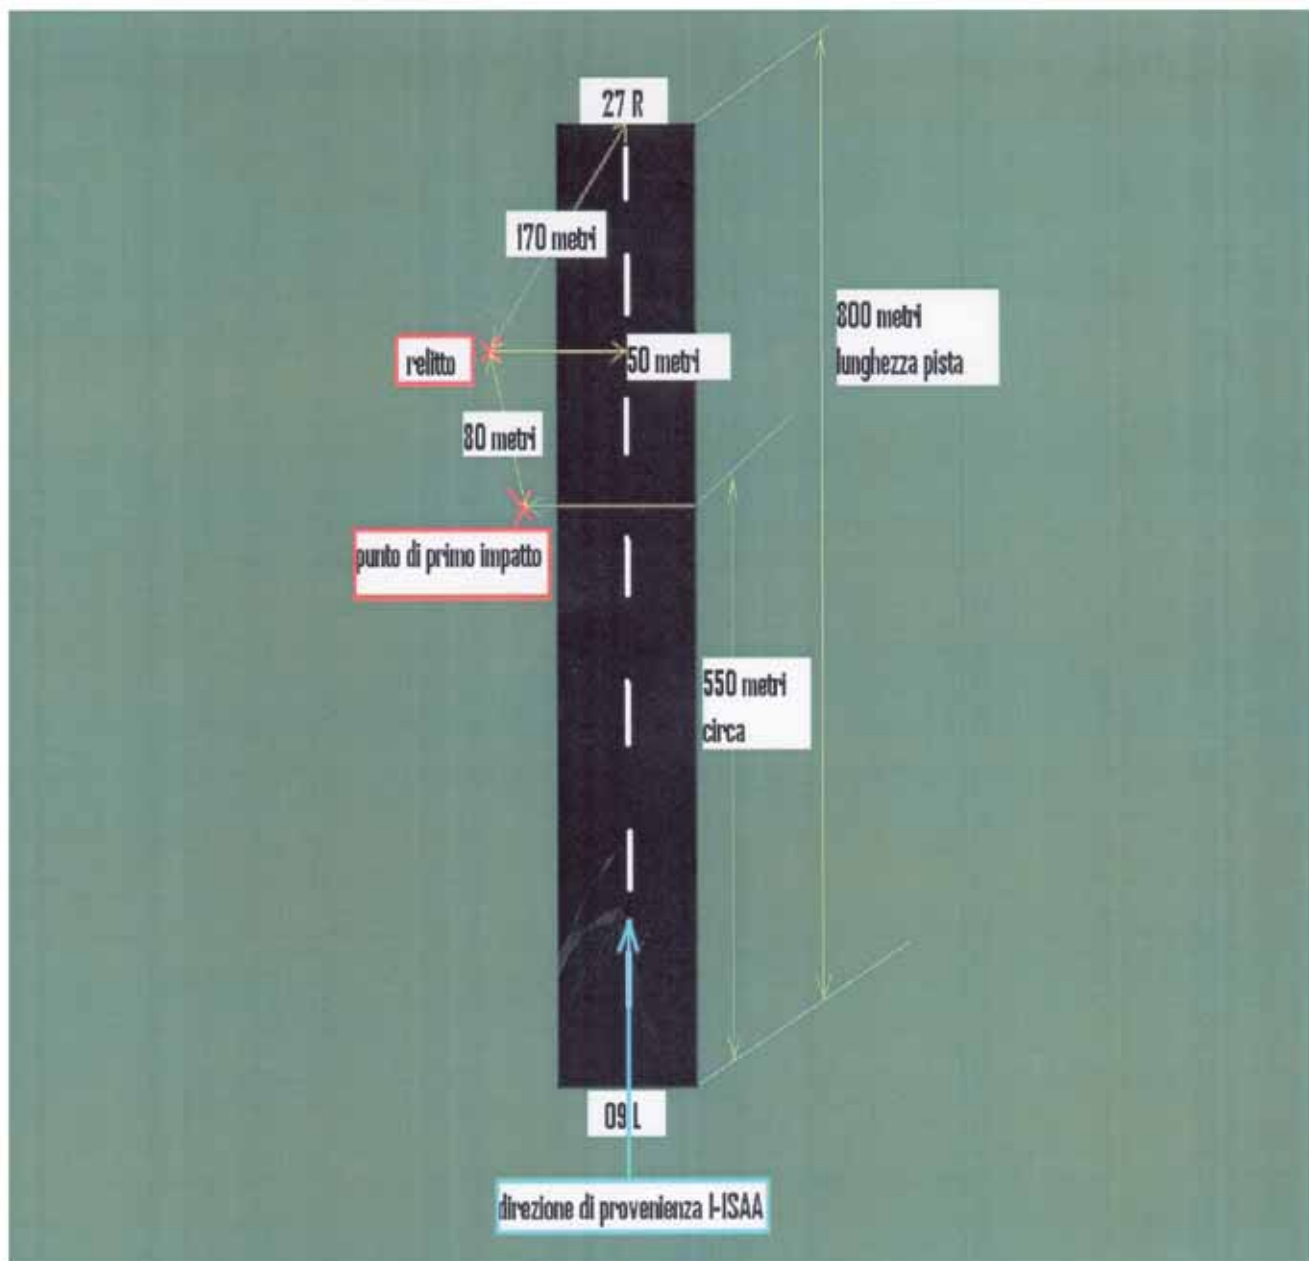
PIANTINA POSIZIONE RELITTO

Evidenze sul relitto. Il relitto si trovava sul prato adiacente la pista ad una distanza di 80 metri dal punto di primo impatto, a 50 metri dall'asse pista (pista in asfalto 09L/27R). La distanza del relitto dalla testata 27 era di 170 metri (Allegato A).

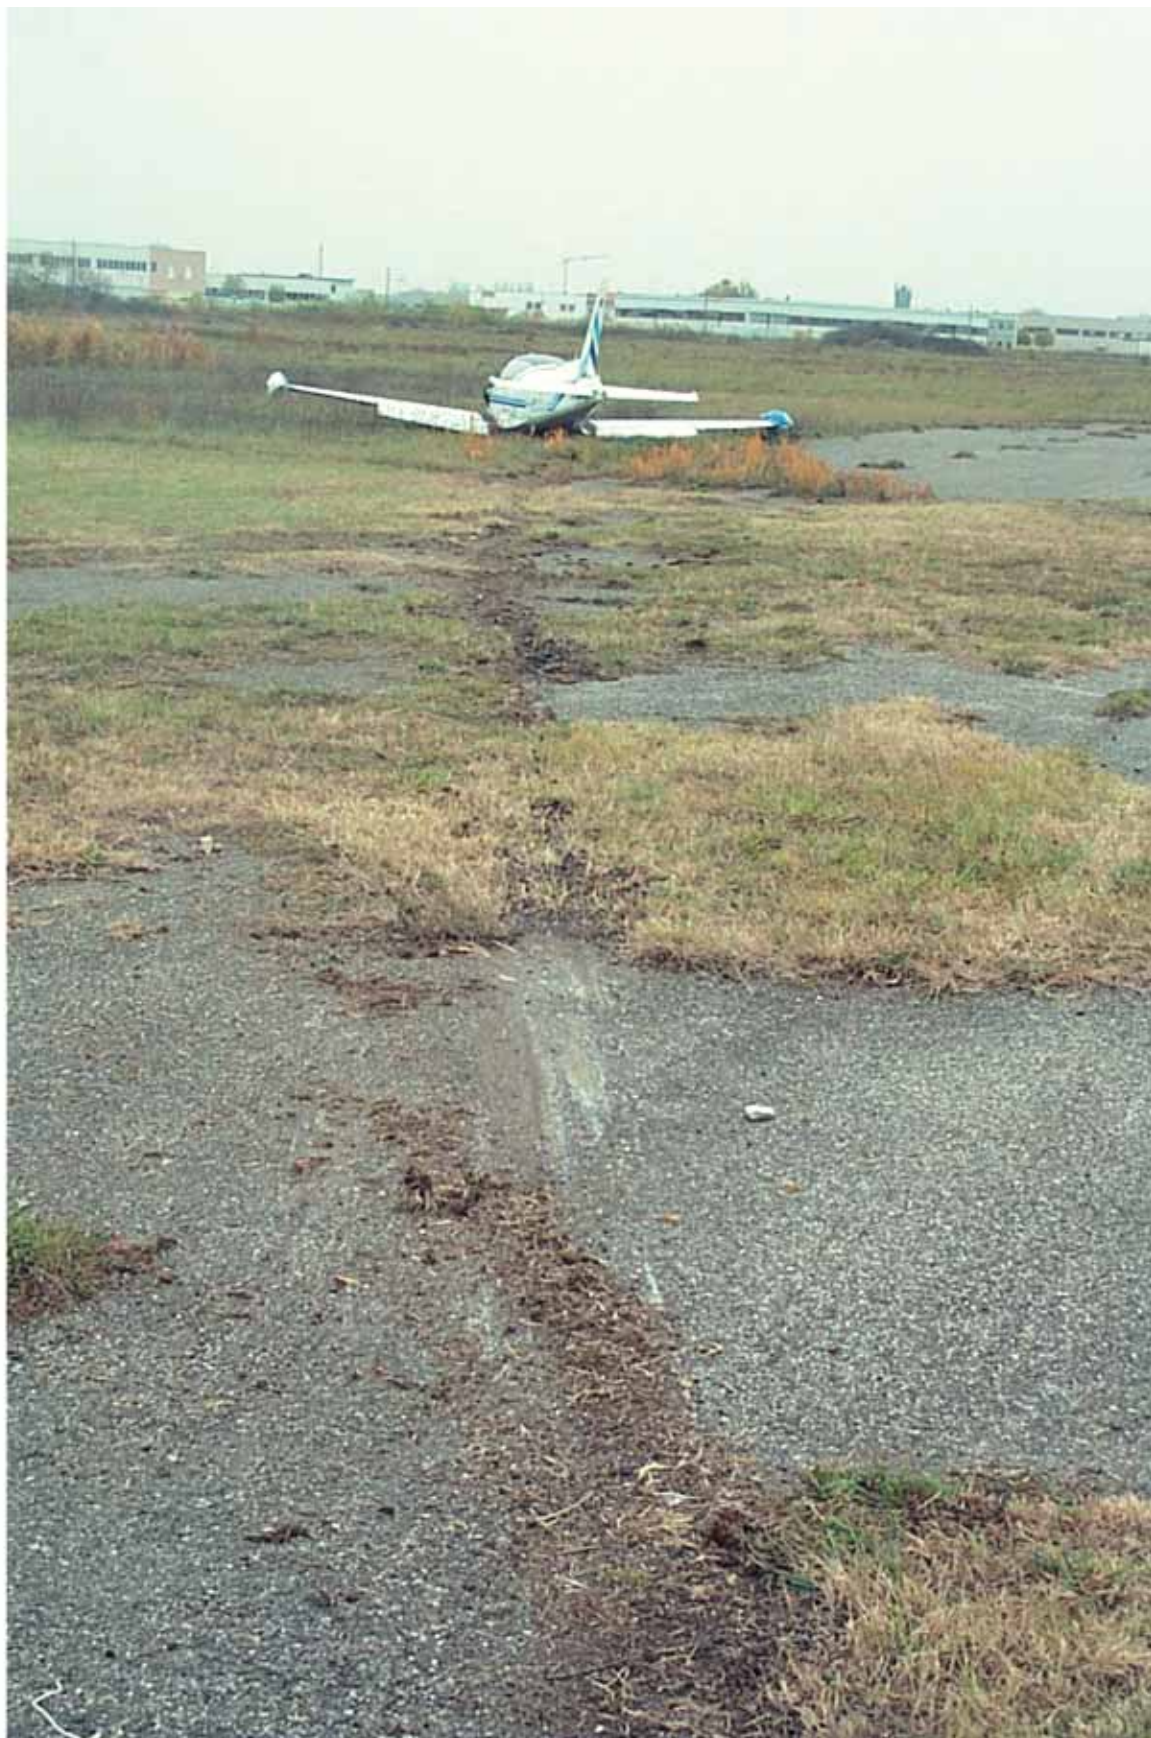
Foto 1

Tracce al suolo.

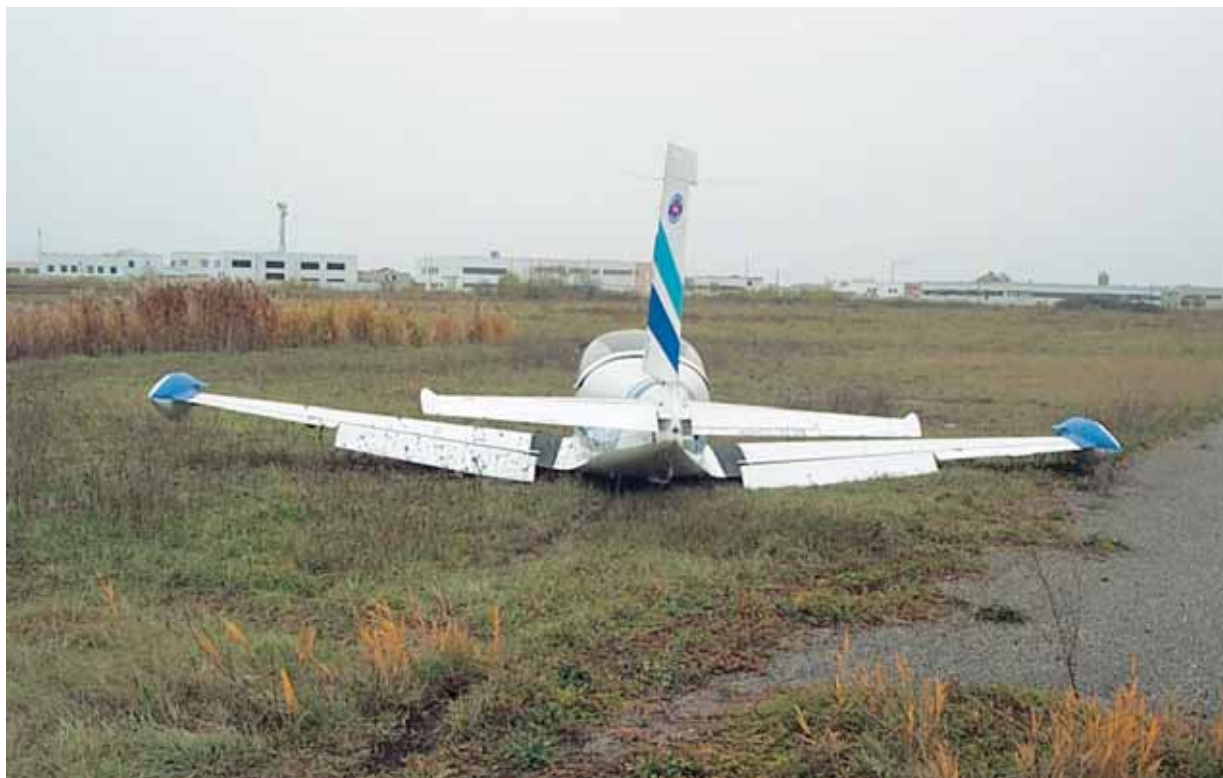
Foto 2

- carrello completamente retratto;
- leva comando carrello in posizione "UP";
- flap in posizione "DOWN" (la posizione effettiva rilevata dopo la rimozione dal luogo dell'incidente era di circa 34 gradi);
- entrambe le pale dell'elica visibilmente danneggiate;
- entrambe le pale dell'elica in posizione di passo massimo;
- manetta motore tutta in avanti (massima potenza);
- leva comando passo elica arretrata (Allegato B), in posizione passo massimo;
- entrambe le *tip* alari danneggiate nella parte inferiore per contatto con il terreno;
- la struttura della fusoliera danneggiata fra le stazioni zero e 2655, con la deformazione e rottura delle corrispondenti ordinate e rinforzi sul fondo dell'abitacolo;
- il motore senza danneggiamenti visibili.

Vista posteriore aeromobile. Notare i flap in posizione estratta.

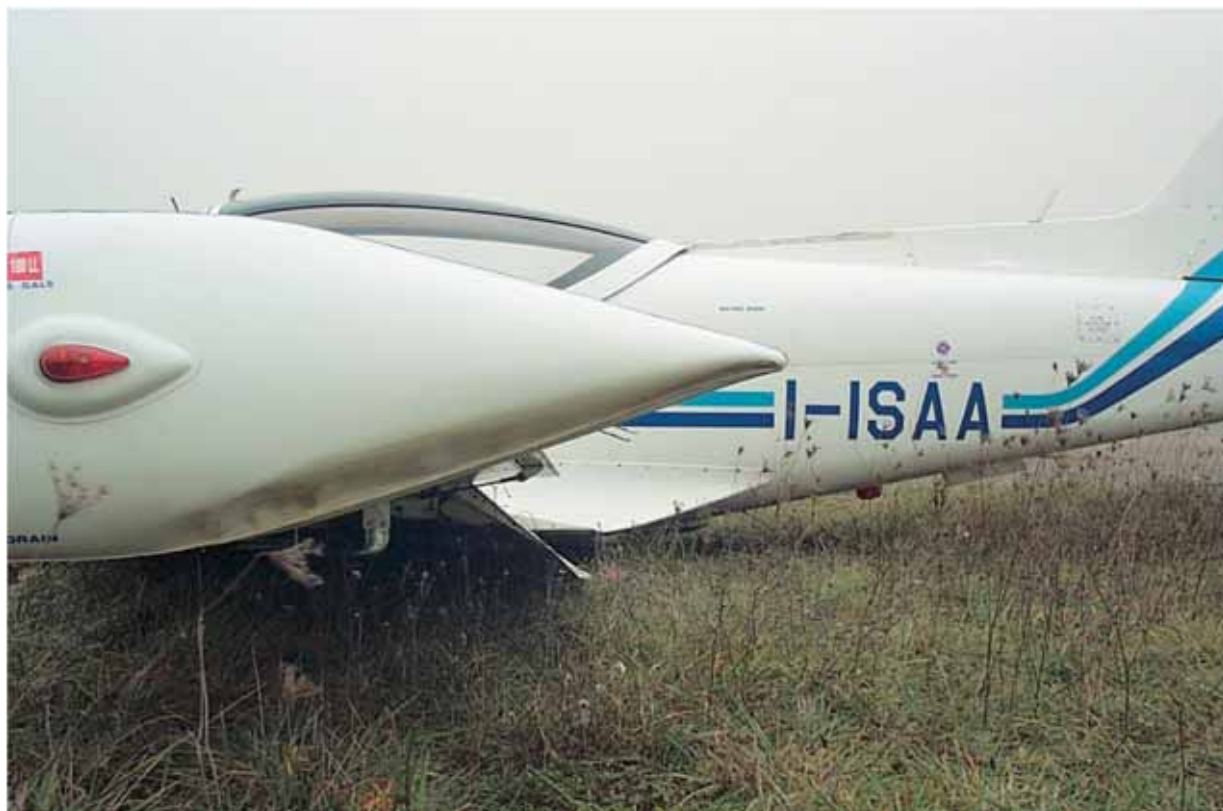
Foto 3

Vista laterale aeromobile. Particolare estremità alare sinistra.

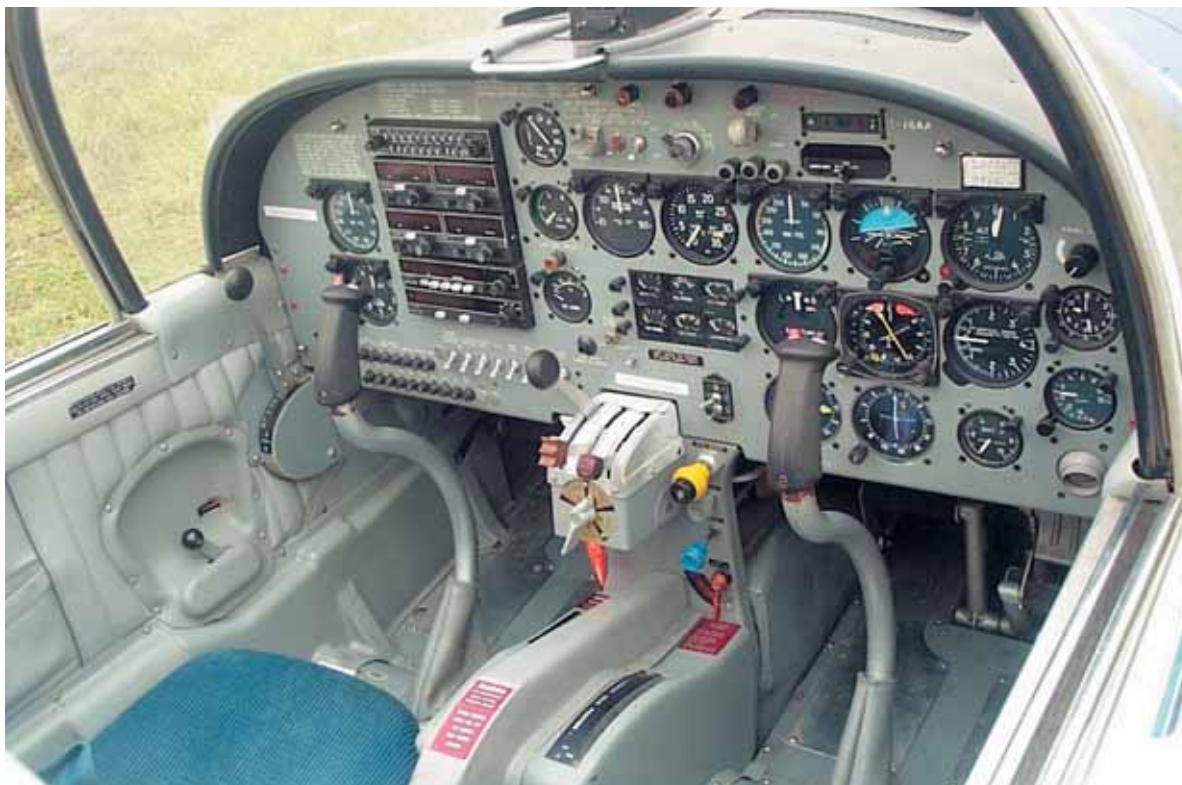
Foto 4

Al momento della richiesta della massima potenza, durante la ripartita, il pilota dava tutta manetta in avanti e retraeva il carrello, omettendo però di controllare la posizione della leva passo dell'elica. Data la posizione dell'elica a passo massimo non si è avuta la trazione sufficiente per consentire il necessario incremento di velocità del velivolo.

Strumentazione e comandi di volo. Notare la posizione della manetta motore e quella della leva passo elica.
