INCIDENTE a/m Beech 23, marche I-MIFA (N. A/4/04)

Tipo dell'aeromobile e marche	BEECH 23 "Musketeer", marche I-MIFA.
Data e ora	24 maggio 2003, 11.43 UTC.
Località dell'evento	Aeroporto Brescia Montichiari.
Descrizione dell'evento	<p>Subito dopo l'atterraggio sull'aeroporto di Montichiari, durante la fase di decelerazione in pista, il velivolo manifestava una marcata tendenza a deviare la propria traiettoria verso destra e ad abbassare l'ala destra.</p> <p>Il velivolo si arrestava dopo circa un centinaio di metri di corsa a terra, in prossimità del bordo pista (foto 1).</p>
Proprietario dell'aeromobile	Persona fisica.
Esercente dell'aeromobile	Proprietario aeromobile.
Natura del volo	Turismo.
Persone a bordo	Due.
Danni a persone e cose	Nessun danno alle persone a bordo. Rottura e danneggiamento dell'ammortizzatore carrello destro. Leggere abrasioni sul manto della pista di volo.
Informazioni relative al personale di volo	<p><i>Pilota ai comandi:</i> maschio, nazionalità italiana, età 34 anni, titolare di licenza di pilota privato di velivolo in corso di validità con ore di volo totali 119,53, di cui circa 16 effettuate sul tipo di velivolo incidentato</p> <p><i>Passeggero:</i> mas

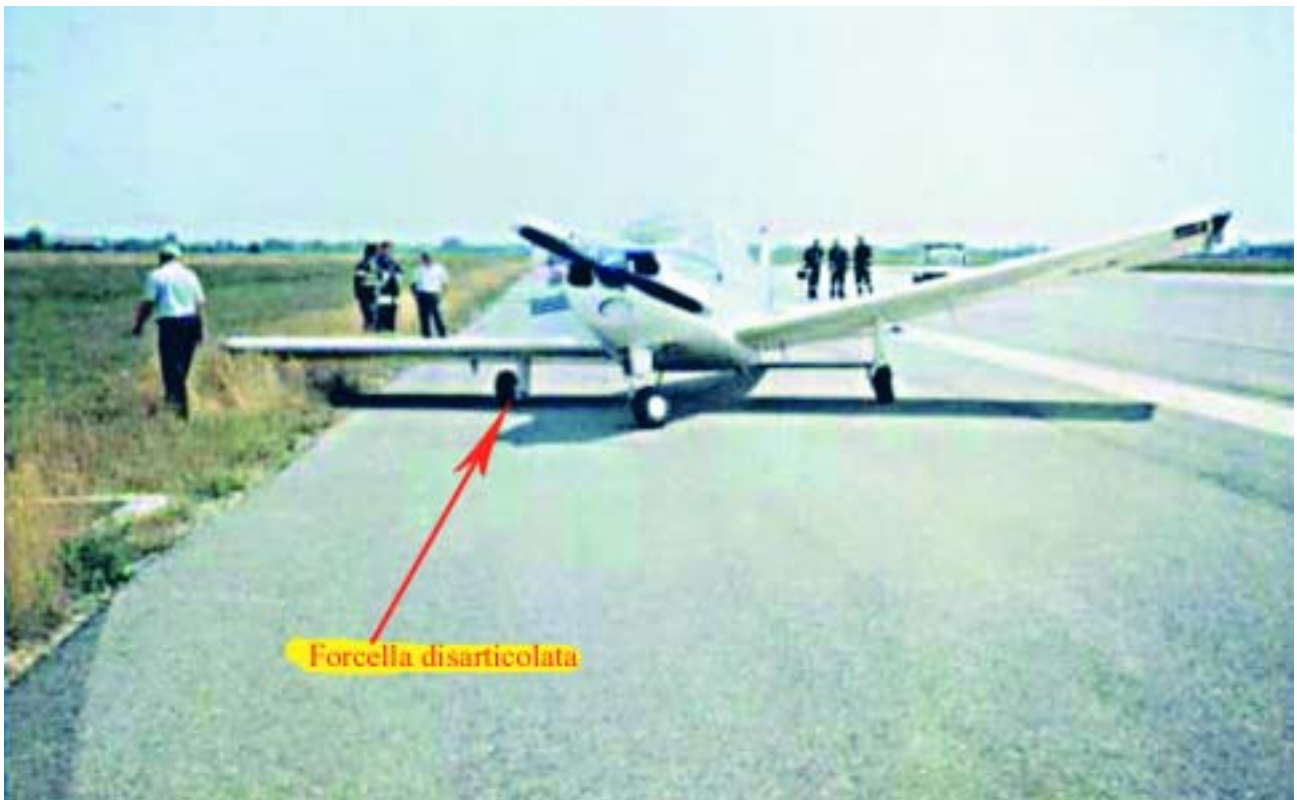
Foto 1

Dalla foto 1 scattata sulla pista subito dopo l'incidente, si nota che la gamba di forza del carrello di destra poggia a terra con il complessivo forcella/ruota ruotato in avanti di circa 180° rispetto alla posizione originale. In particolare, nella foto 2, si nota nel dettaglio la posizione disarticolata della forcella e la condizione del piattello di compressione dischi in gomma, scollegato dall'ammortizzatore e a contatto con la superficie della pista.

Velivolo dopo l'incidente.

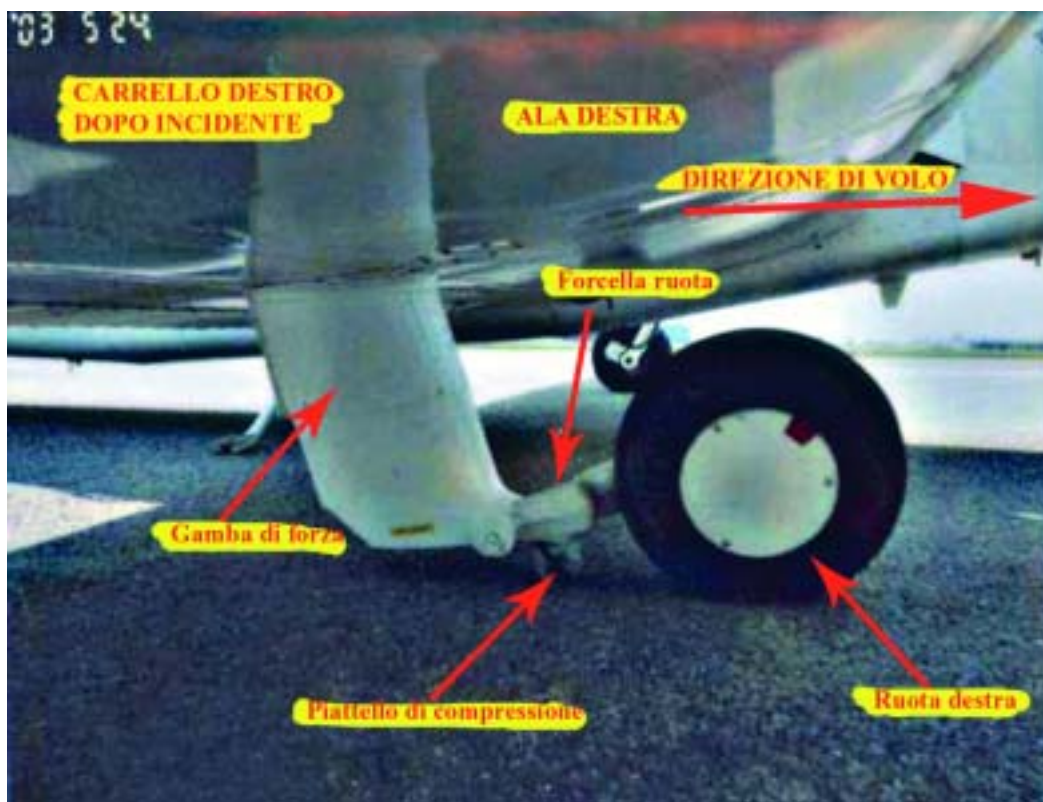
Foto 2

Posizione forcella e ruota dopo l'incidente.

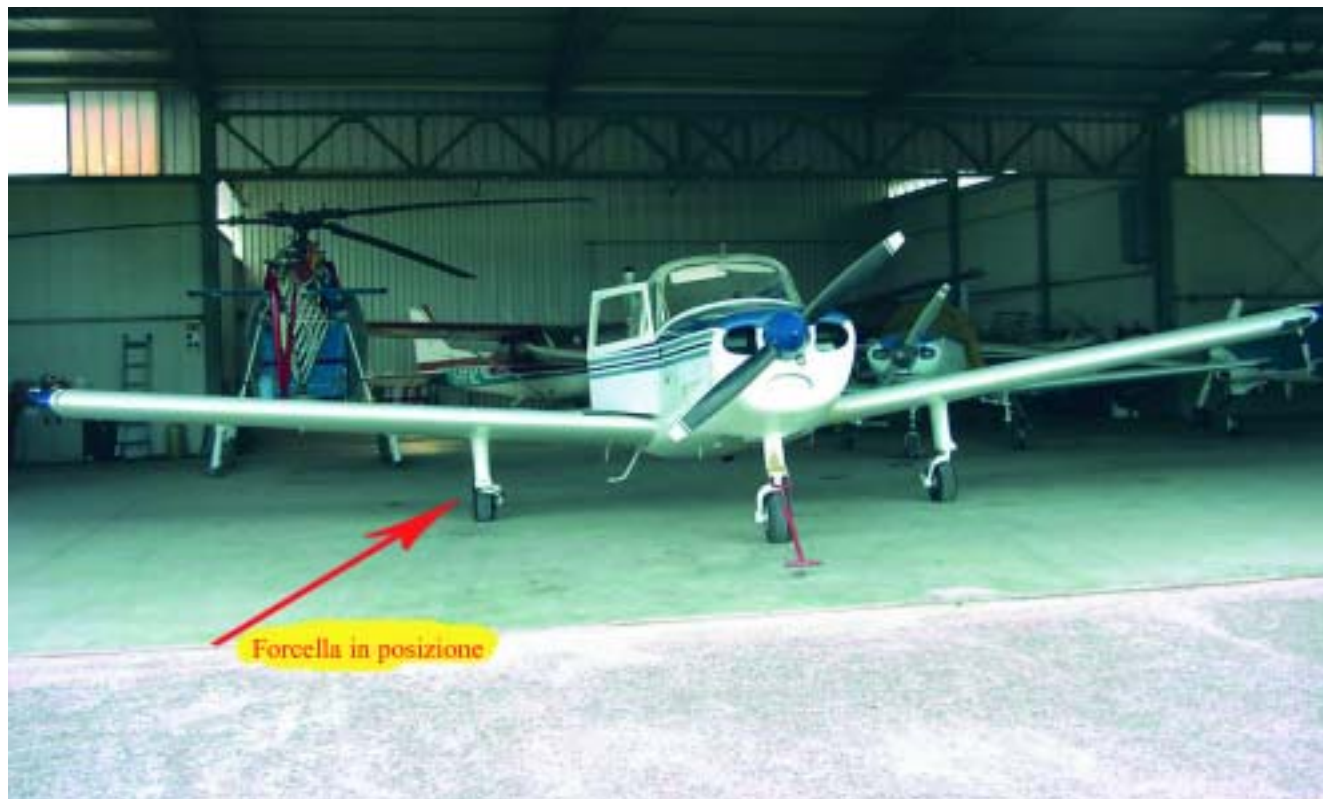
Foto 3

Le foto 3 e 4 mostrano il corretto posizionamento del complessivo ruota-forcella dopo il recupero del velivolo.

Con ruota e forcella ruotate in avanti di circa 180° il velivolo si è poggiato definitivamente al suolo sul piattello di compressione, strisciando su di esso per circa un centinaio di metri (si vedano l'Allegato C e la foto 3).

Carrello destro riposizionato dopo l'incidente.

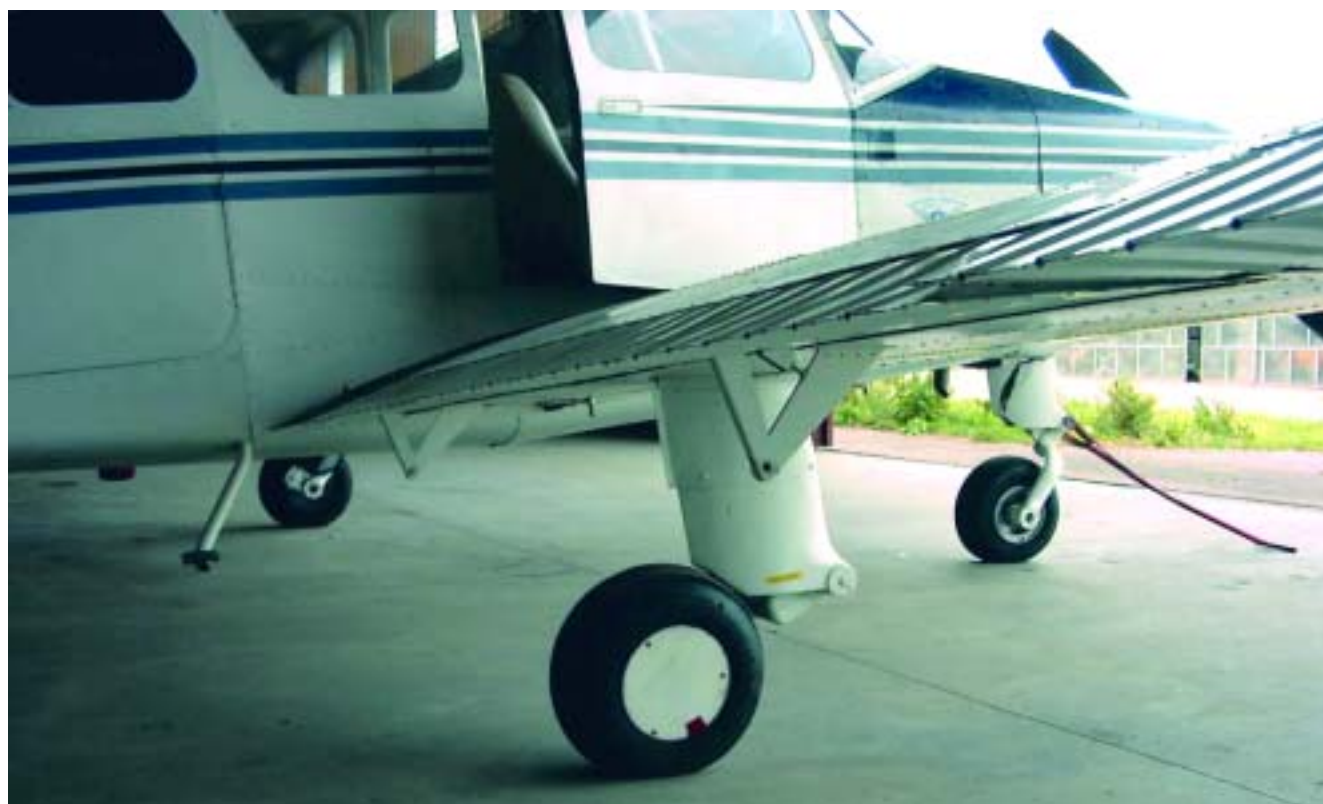
Foto 4

Dettaglio ruota e forcella destra riposizionate.

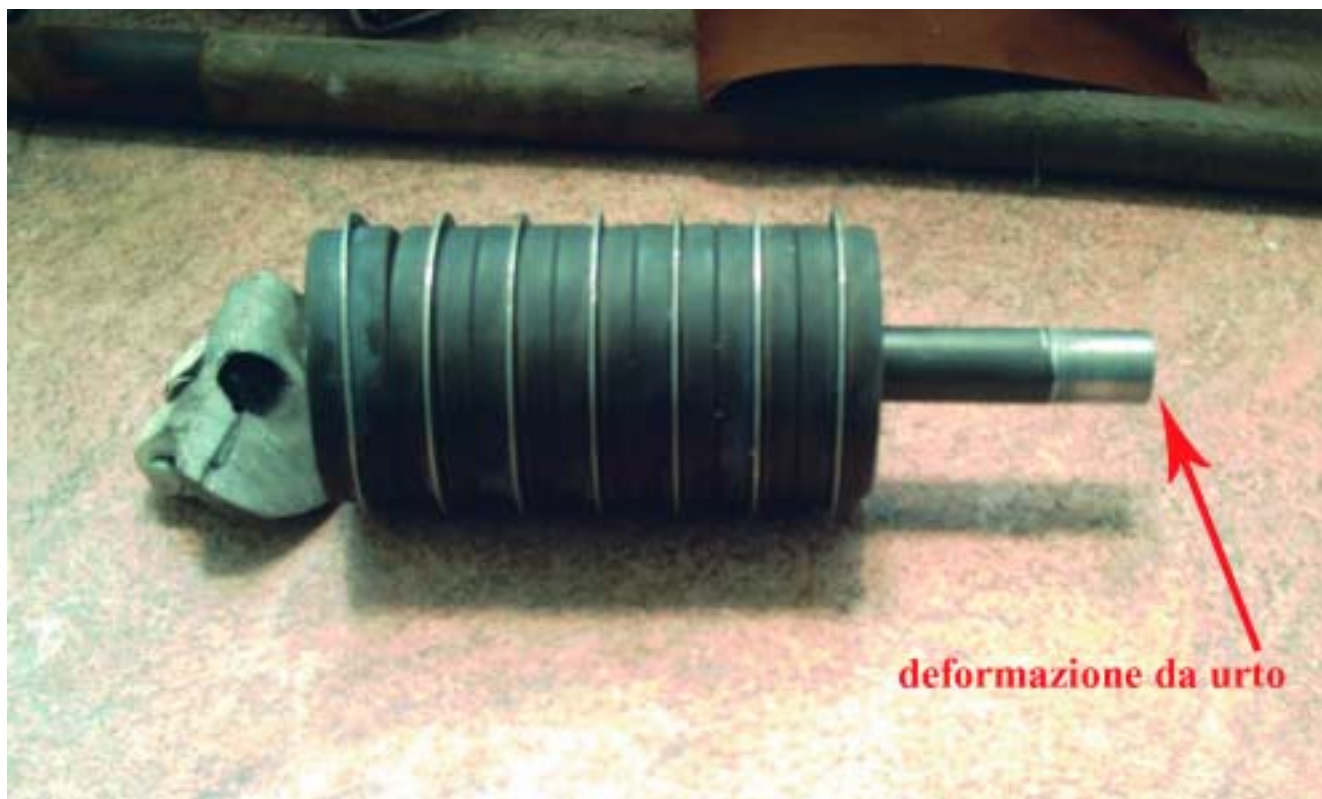
Foto 5

- una leggera deformazione da urto sulla sezione della estremità filettata dello stelo guida dei dischi in gomma (foto 5);
- una leggera deformazione ad arco del bullone di fissaggio della gamba di forza carrello destro alla struttura alare (foto 6);
- la separazione del piattello di compressione dei dischi in gomma dell'ammortizzatore dallo stelo guida e la rottura della spina elastica di connessione del piattello allo stelo (foto 7).

La deformazione ad arco del bullone di fissaggio della gamba di forza e l'impronta di contatto sullo stelo ammortizzatore attesta l'avvenuto contatto tra le due parti.

Deformazione su sezione stelo.

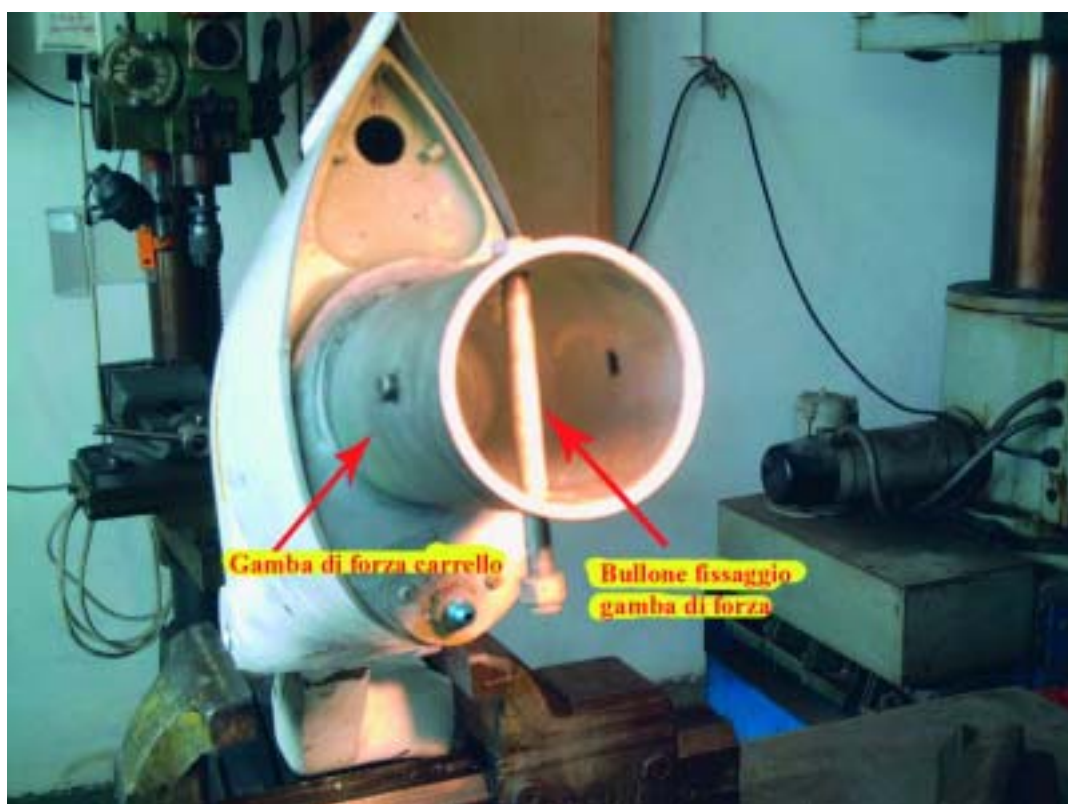
Foto 6

Bullone fissaggio gamba di forza.

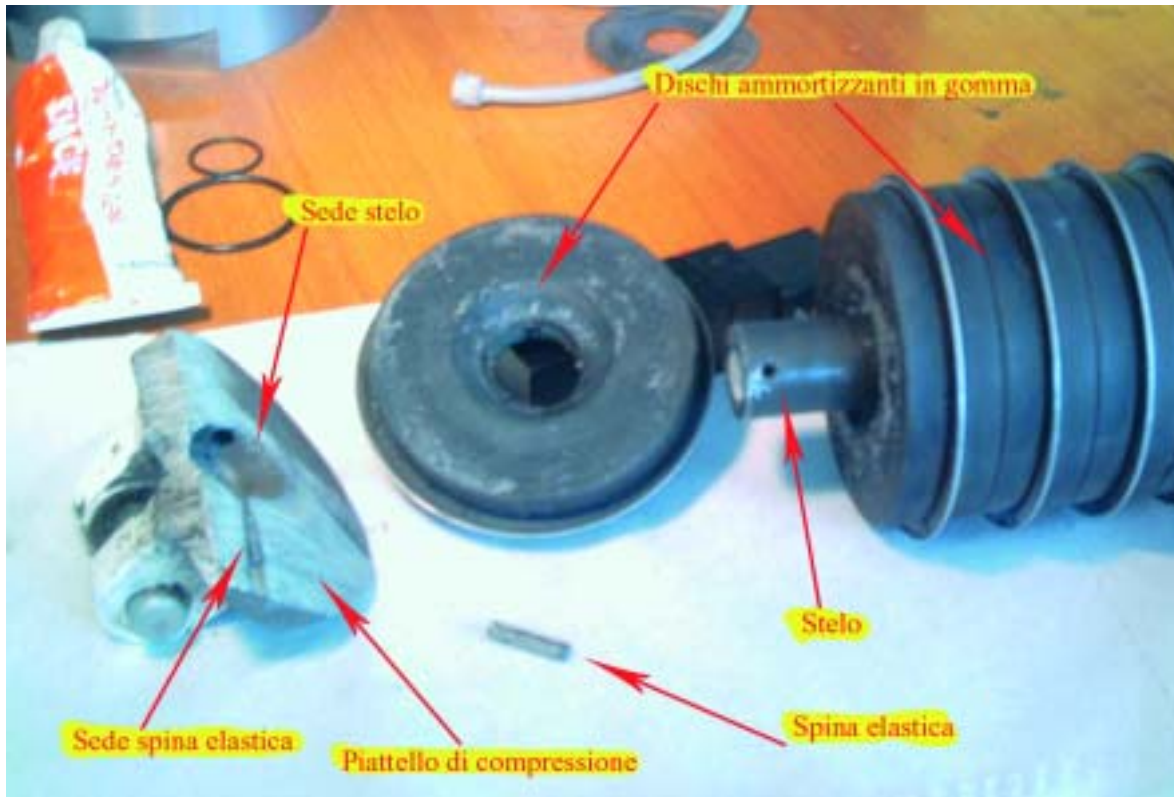
Foto 7

Assieme ammortizzatori.

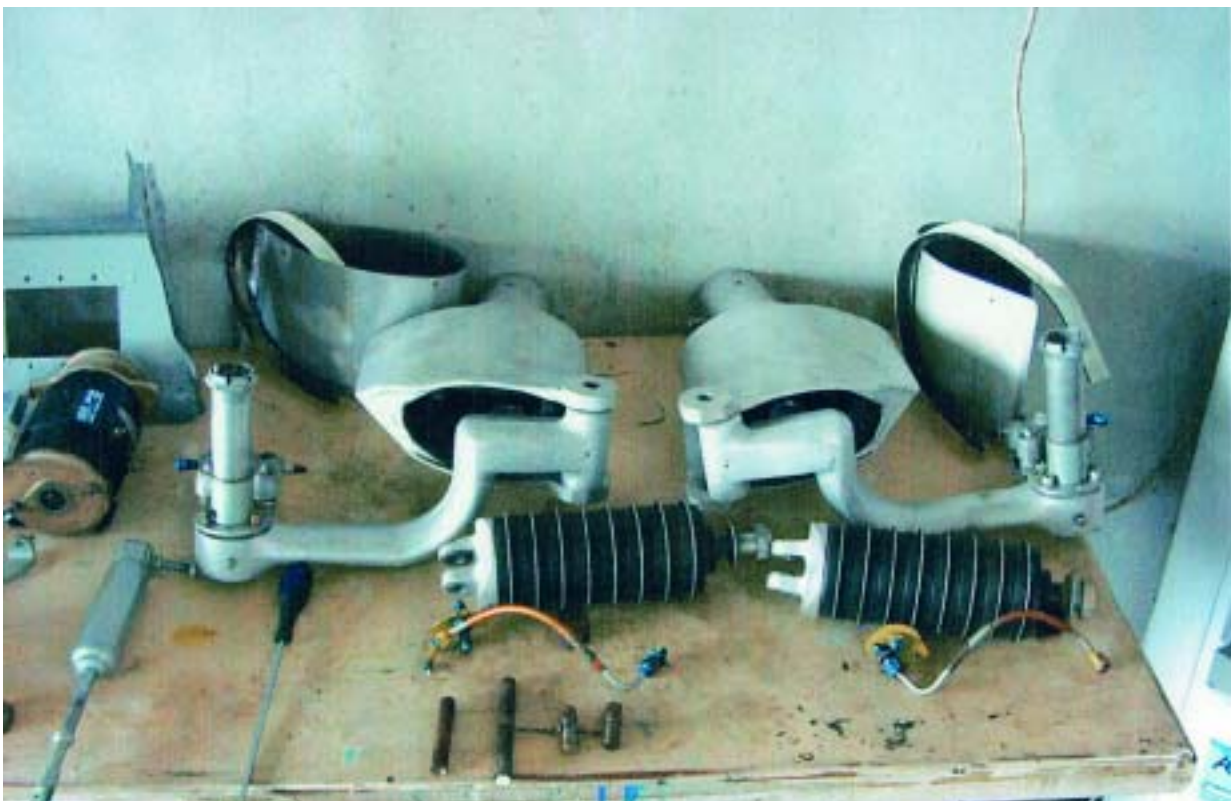
Foto 8

Come illustrato nella foto 8 e nel disegno in Allegato B, l'ammortizzatore è costituito da n. 8 dischi in gomma sovrapposti, costituenti un pacco ammortizzante tenuto in posizione da uno stelo centrale con funzione di guida e frizione. Lo stelo è collegato ad un piattello di compressione con una spina elastica di 5 millimetri di diametro.

Dettaglio elementi ammortizzatore.

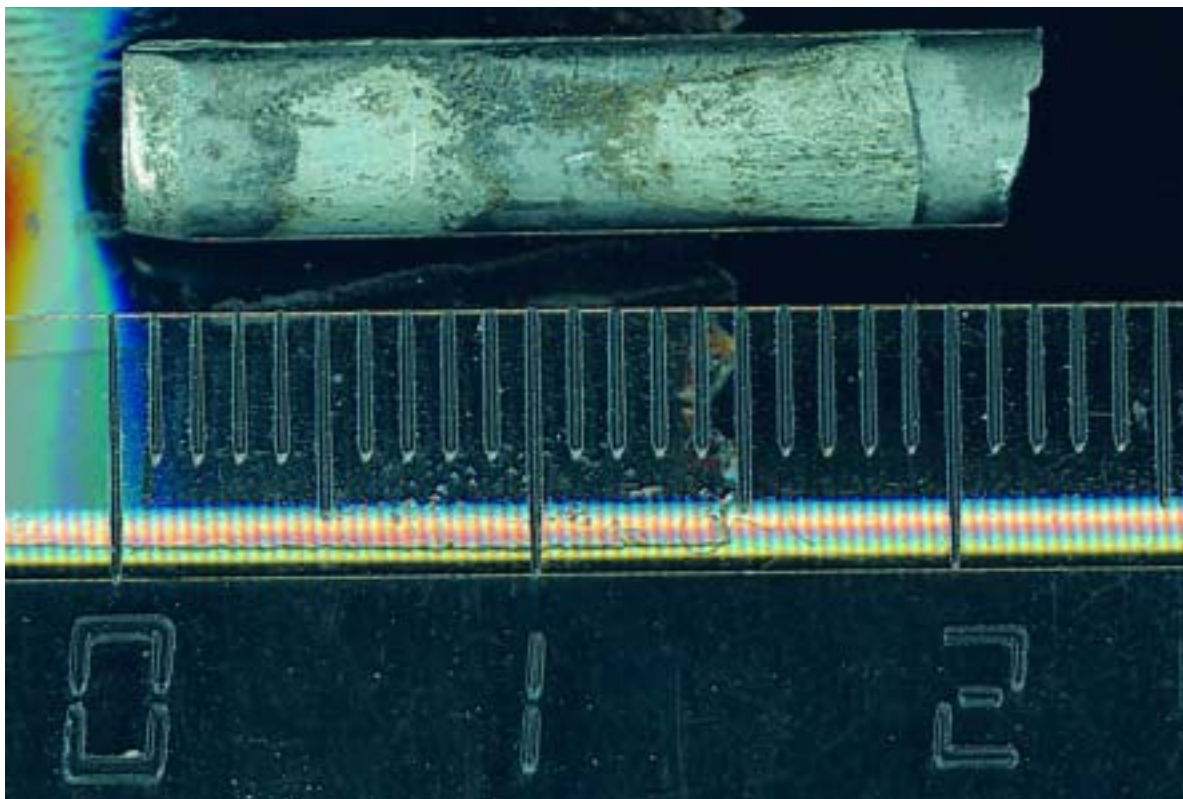
Foto 9

- assenza di deformazioni plastiche sulla spina e sulla sezione di rottura (foto 9);
- aspetto cristallino della sezione di rottura (foto 10);
- presenza di striature di propagazione cosiddette "a lisca di pesce" su tutta la sezione di rottura;
- assenza di linee di arresto dovute a cedimenti progressivi o fatica;
- assenza di evidenze di fenomeni corrosivi.

L'insieme dei suddetti elementi definiscono una rottura per sovraccarico dinamico su una sezione di acciaio molto tenace.

Spina elastica tranciata.

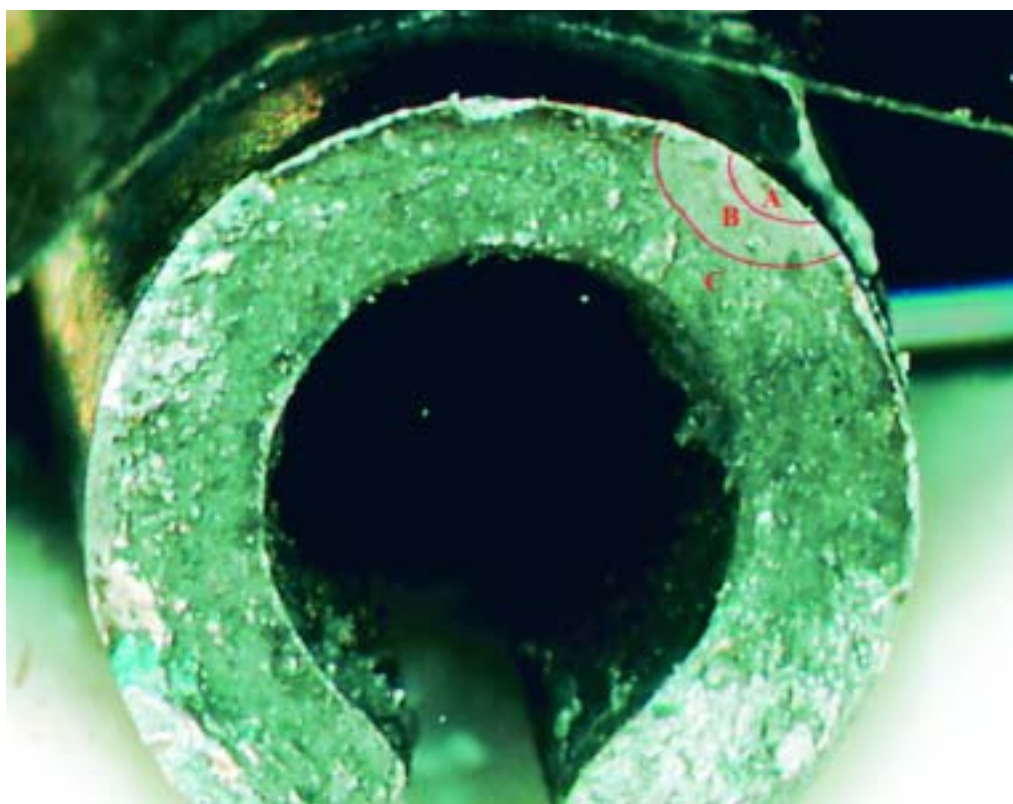
Foto 10

Sulla sezione di rottura (foto 10) sono inoltre visibili tre distinte aree contrassegnate con le lettere A - B - C.

Le tre diverse aree di rottura definiscono tre successive fasi di rottura della spina elastica avvenute nel seguente ordine.

- Fase 1 Applicazione di un carico anomalo sul carrello di atterraggio, con conseguente eccessiva compressione dell'ammortizzatore ed anomala fuoriuscita dello stelo. Nella fuoriuscita lo stelo urta leggermente il gambo del bullone di fissaggio della gamba di forza tanto da generare una anomala sollecitazione a taglio sulla spina di collegamento al piattello di compressione. La sollecitazione è sufficiente a generare un inizio di rottura della spina delimitata dall'area "A".
- Fase 2 Successiva applicazione di un altro carico anomalo sul carrello che, con la stessa dinamica descritta per la fase precedente, genera un avanzamento della rottura sulla spina per tutta l'area "B".
- Fase 3 Applicazione di un ulteriore e definitivo carico anomalo sul carrello, questa volta di notevole entità, con rottura definitiva della residua sezione resistente costituita dalla area "C".

Le tre distinte zone di rottura presenti sulla sezione di rottura della spina attestano che la rottura è avvenuta a seguito di ripetuti urti dello stelo con il bullone verificatisi in fasi e tempi diversi. Lo stato del carrello subito dopo l'incidente, con la forcella ruotata in avanti di 180° rispetto alla sua posizione naturale, attesta che il velivolo, subito dopo l'applicazione del carico anomalo sull'ammortizzatore che ha causato la rottura della spina di collegamento, deve necessariamente essersi risollevato affinché si

Sezione di rottura spina elastica.

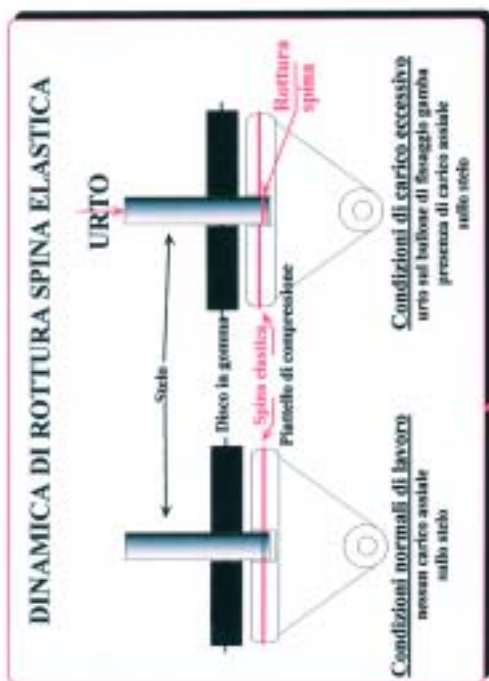
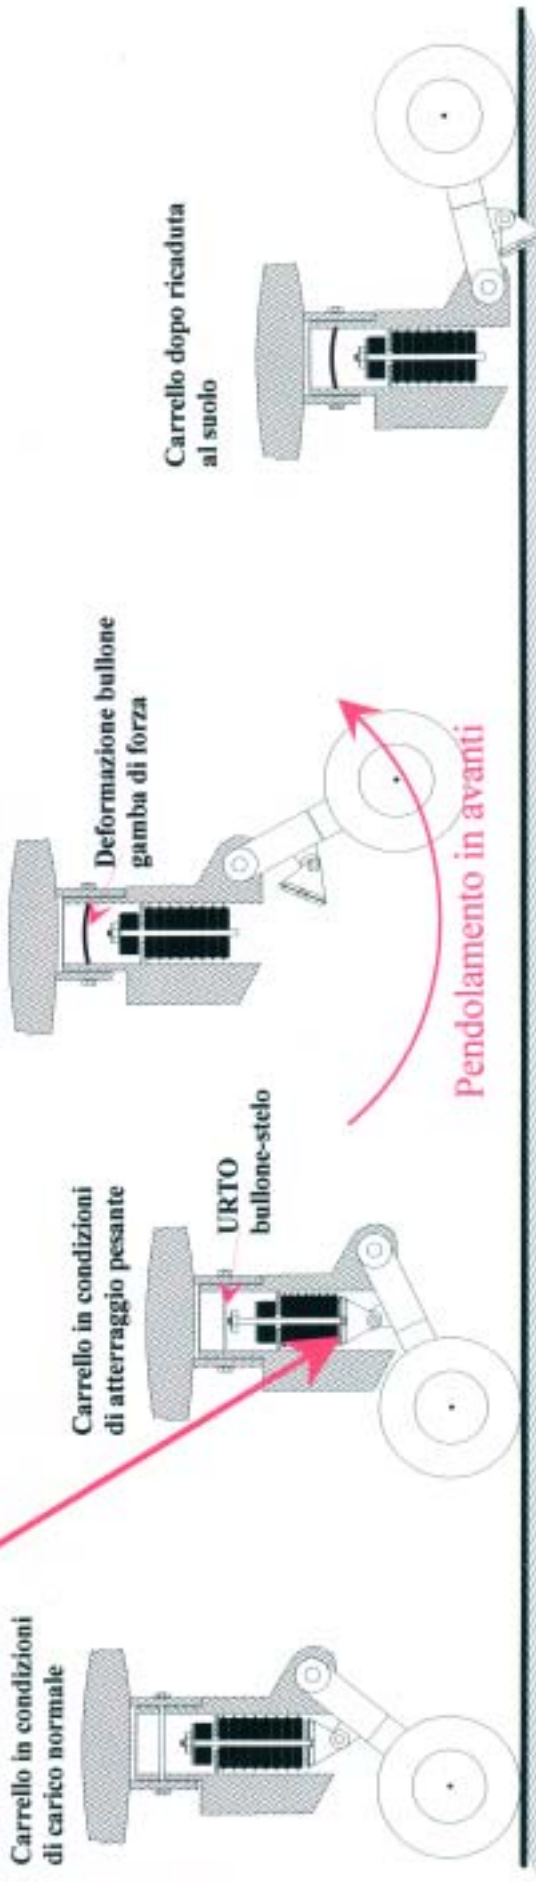
FASI CEDIMENTO CARRELLO DURANTE L'ATTERRAGGIO

Durante il contatto, a causa della eccessiva compressione dell'ammortizzatore destro, è avvenuto l'urto dello stelo con il gambo del bullone di fissaggio gamba di forza. L'urto ha indotto sulla spina elastica una notevole sollecitazione a taglio con conseguente rottura definitiva della stessa (si veda l'Allegato C).

Carrello durante il rimbalzo dopo atterraggio pesante

Carrello in condizioni di atterraggio pesante

Carrello in condizioni di carico normale

Deformazione bullone gamba di forza

Carrello dopo ricaduta al suolo

Pendolamento in avanti
