## INCIDENTE aeromobile S.205-18R, marche I-PAIA (N. A/8/04)

<b>Tipo dell'aeromobile e marche</b>	Siai Marchetti S.205-18/R, marche I-PAIA.
<b>Data e ora</b>	27 ottobre 2002, 15.41 UTC
<b>Località dell'evento</b>	Aeroporto di Rieti
<b>Descrizione dell'evento</b>	Il volo prevedeva il decollo alle ore 15.23 UTC dall'aeroporto di Rieti con atterraggio sullo stesso dopo una navigazione nella valle reatina della durata di circa 20 minuti. Il volo era condotto secondo le regole VFR, a scopo turistico e a bordo, oltre al pilota, vi erano due passeggeri. Il volo si svolgeva regolarmente fino al momento dell'atterraggio che avveniva, per pista 16R, con carrello retratto. I tre occupanti abbandonavano autonomamente il velivolo senza riportare lesioni.
<b>Esercente dell'aeromobile</b>	Persona fisica.
<b>Natura del volo</b>	Turismo.
<b>Persone a bordo</b>	Tre persone, pilota e due passeggeri.
<b>Danni a persone e cose</b>	Gli occupanti non riportavano alcuna lesione; non si sono verificati danni a terzi. L'aeromobile subiva danni all'elica, alla parte inferiore della fusoliera ed ai flap della semiala destra e sinistra (si veda l'Allegato A).

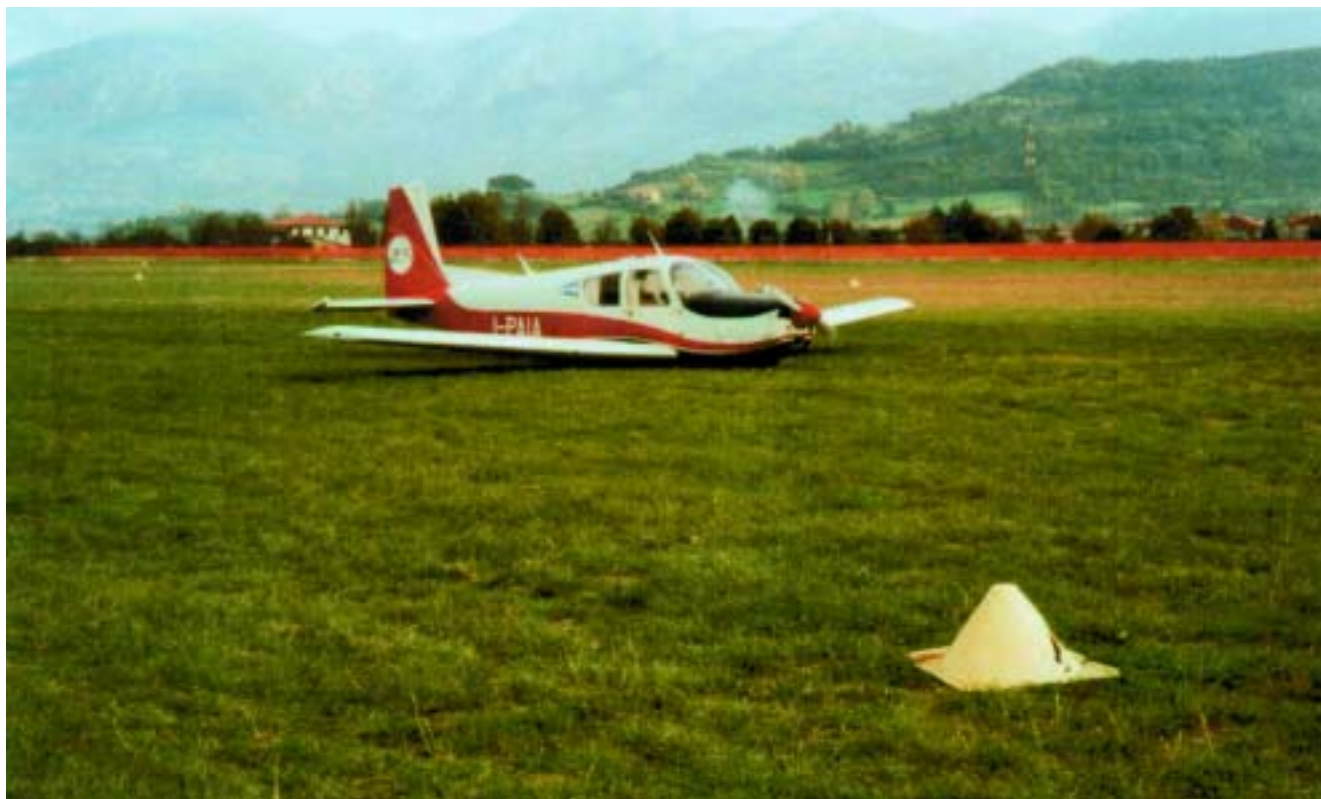
Foto 1

L'aeromobile subito dopo l'evento prima della rimozione.

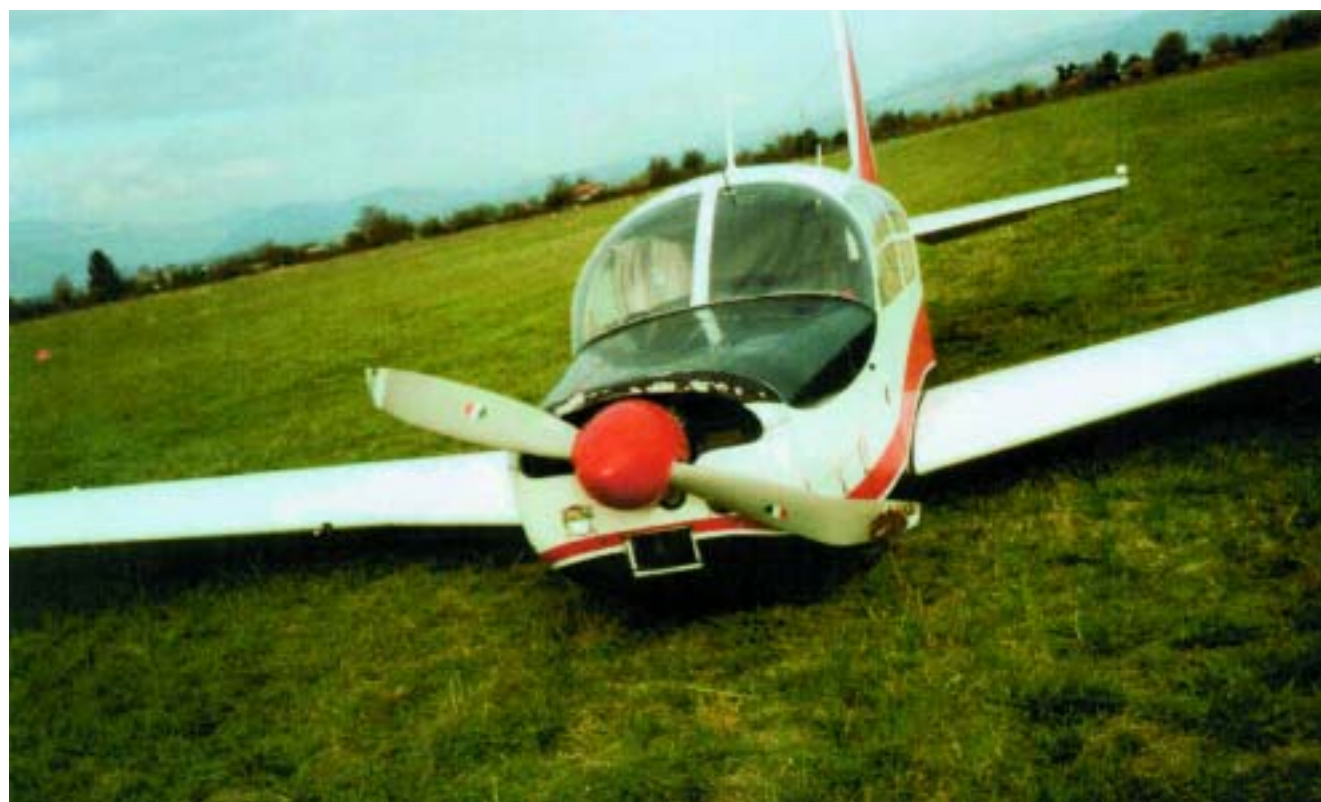
Foto 2

L'aeromobile dopo l'evento: si possono notare i danni riportati dall'elica.
