AGENZIA NAZIONALE PER LA SICUREZZA DEL VOLO

RELAZIONI D'INCHIESTA

Incidente aeromobile PIPER PA-34-200T, marche I-PREM, Aeroporto di Biella, 03.11.2001

N. A/10-11/04

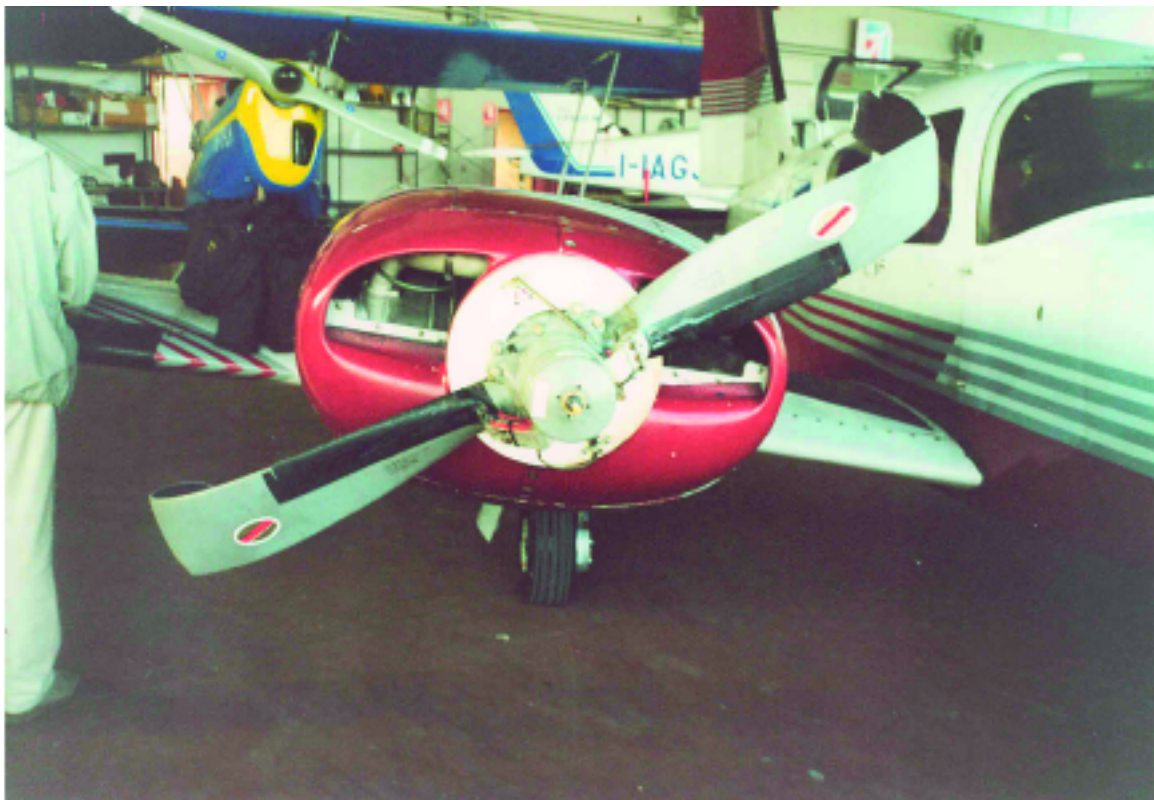
Foto 1

- entrambe le estremità delle due eliche piegate a seguito dell'urto al suolo;
- tranciate le antenne DME, TPS e VHF;
- deformazione al flap della semiala sinistra;
- deformazione della carenatura motore sinistro;
- parte inferiore della fusoliera centrale danneggiata.

Danni elica motore destro.

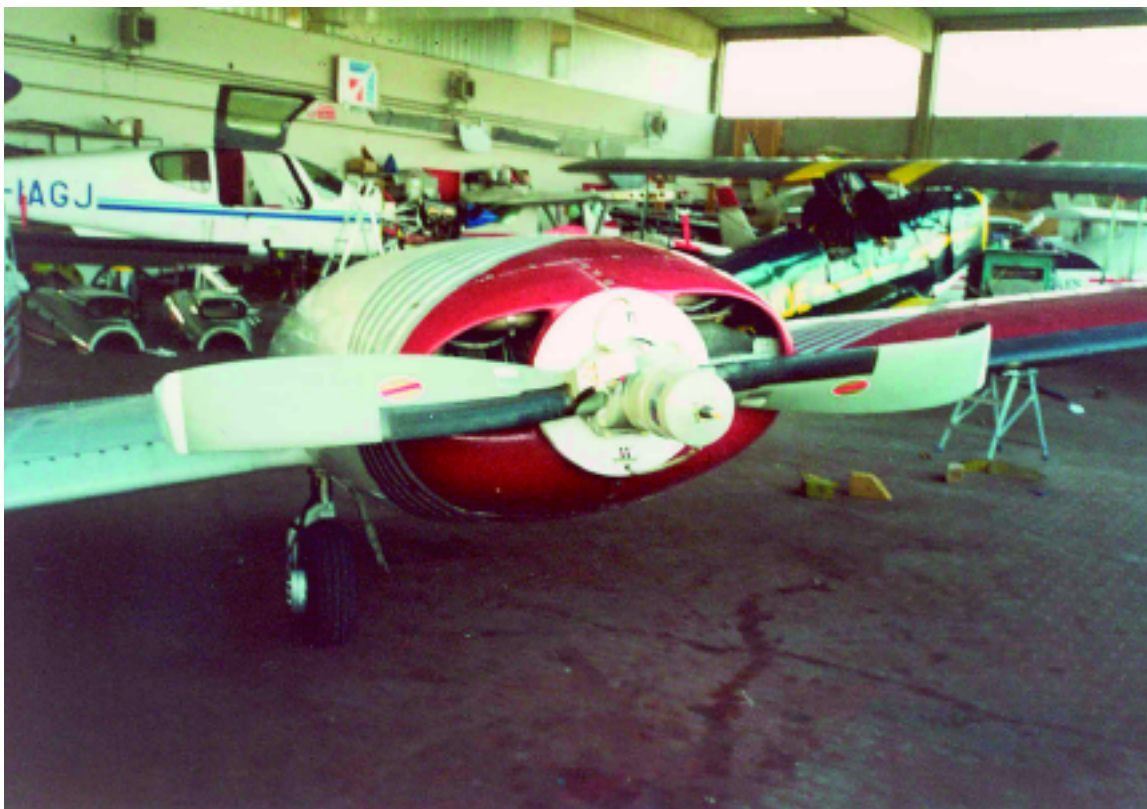
Foto 2

Danni elica motore sinistro.
