Incidente occorso in data 2 febbraio 2013, sull'aeroporto di Roma Fiumicino, all'aeromobile ATR 72 marche di identificazione YR-ATS: raccomandazioni di sicurezza relative alle operazioni di ricerca e soccorso.

Nel corso dell'inchiesta di sicurezza relativa all'incidente occorso in data 2 febbraio 2013, sull'aeroporto di Roma Fiumicino, all'aeromobile ATR 72 marche di identificazione YR-ATS, l'ANSV ha ritenuto necessario emanare due raccomandazioni di sicurezza (una indirizzata all'ENAC ed al Corpo nazionale dei Vigili del fuoco, l'altra all'ENAC e all'ENAV SpA), di cui, a fini di prevenzione, si riporta uno stralcio sintetizzato.

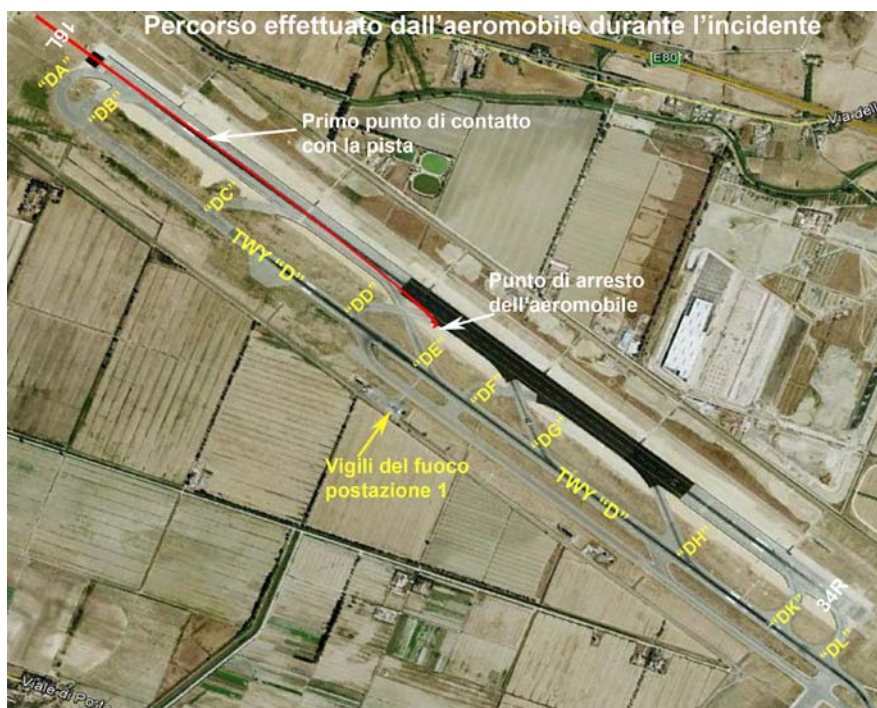
L'arresto dell'aeromobile avveniva sulla striscia erbosa laterale della pista 16L a circa trenta metri dal bordo in asfalto della pista stessa, dopo che l'aeromobile aveva effettuato anche una rotazione sul suo asse verticale di circa 170°, assumendo così un orientamento definitivo di circa 330° magnetici.

Il punto di arresto era situato in prossimità del raccordo “DE”, a circa 50 metri dal suo bordo laterale; tale punto di arresto si trovava a circa 400 metri in linea d’aria dalla postazione n. 1 dei Vigili del fuoco (VVF), come illustrato in figura 1.

Figura 1: in rosso il percorso effettuato dal velivolo.

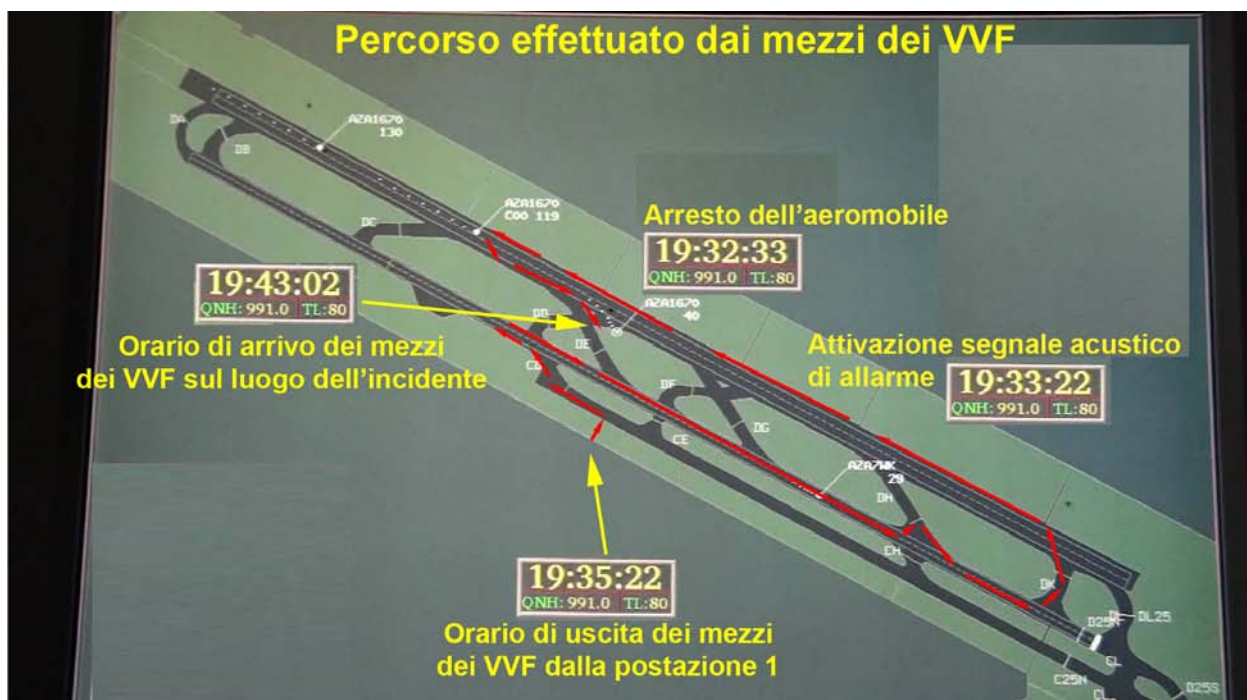
Nella figura 2 viene riportato, in rosso, il tracciato del percorso seguito dai VVF dal momento dell'uscita dei mezzi dalla postazione 1 al momento del ritrovamento dell'aeromobile incidentato.

Figura 2: in rosso il percorso seguito dai VVF.

Dal momento dell’attivazione del segnale acustico di allarme da parte della TWR (ore 19.33’22”) al momento in cui i mezzi del VVF hanno raggiunto il relitto dell’aeromobile (ore 19.43’02”) sono trascorsi circa 10 minuti, nonostante la posizione di arresto dell’aeromobile incidentato si trovasse sostanzialmente di fronte alla postazione n. 1 dei VVF, ad una distanza in linea d’aria di circa 400 metri.

Dalle evidenze sin qui acquisite in corso di inchiesta – documentate sia dalle comunicazioni intercorse tra la TWR ed i mezzi di soccorso, sia dal tracciato del radar di terra – emerge che i mezzi dei VVF non sono stati in grado di identificare con immediatezza il luogo in cui si trovava il relitto del velivolo YR-ATS. In particolare, i Vigili del fuoco intervenuti non pare avessero piena cognizione sulla posizione del raccordo “DE”.

Dalle medesime evidenze è emerso che la TWR ha comunicato ai mezzi VVF, come riferimento per favorire la localizzazione, soltanto la denominazione del raccordo “DE” in prossimità del quale, dal tracciato del citato radar, risultava si fosse fermato l’aeromobile in questione. Non è stato invece mai fatto alcun riferimento al riquadro della GRID-MAP nel quale ragionevolmente doveva trovarsi il velivolo incidentato.

Raccomandazione: in linea anche con quanto già raccomandato dall'ANSV con la raccomandazione di sicurezza n. ANSV-13/1836-10/5/A/12, si raccomanda all'ENAC ed al Corpo nazionale dei Vigili del fuoco di adottare, con urgenza, le iniziative ritenute più opportuno sotto il profilo formativo ed addestrativo per consentire che il personale dei Vigili del fuoco operante sugli aeroporti italiani abbia una effettiva piena conoscenza sia della terminologia aeronautica sia del sedime aeroportuale su cui si trova ad operare, così da evitare fraintendimenti nelle comunicazioni relative alle operazioni di soccorso, a vantaggio della tempestività di individuazione dell'aeromobile che necessita di soccorso (**raccomandazione ANSV-4/132-13/1/A/13**).

Raccomandazione: il richiamo, da parte della TWR, al riquadro di interesse della GRID-MAP (prevista sia dal *Regolamento ENAC per la costruzione e l'esercizio degli aeroporti*, sia dal "*Manuale rosso*" dell'aeroporto di Roma Fiumicino), se fosse stato fatto avrebbe ragionevolmente favorito la tempestiva individuazione, da parte dei VVF, dell'aeromobile incidentato. Conseguentemente, l'ANSV raccomanda, in generale, che le TWR, nelle indicazioni da fornire nell'attivazione delle operazioni di soccorso, diano anche dei riferimenti correlabili alla GRID-MAP dei rispettivi aeroporti (**raccomandazione ANSV-5/132-13/2/A/13**).
