RELAZIONE D'INCHIESTA

INCIDENTE
occorso all'aeromobile
Pitts (model 12) marche di identificazione I-WILL,
in località Mensanello (SI),
28 settembre 2014

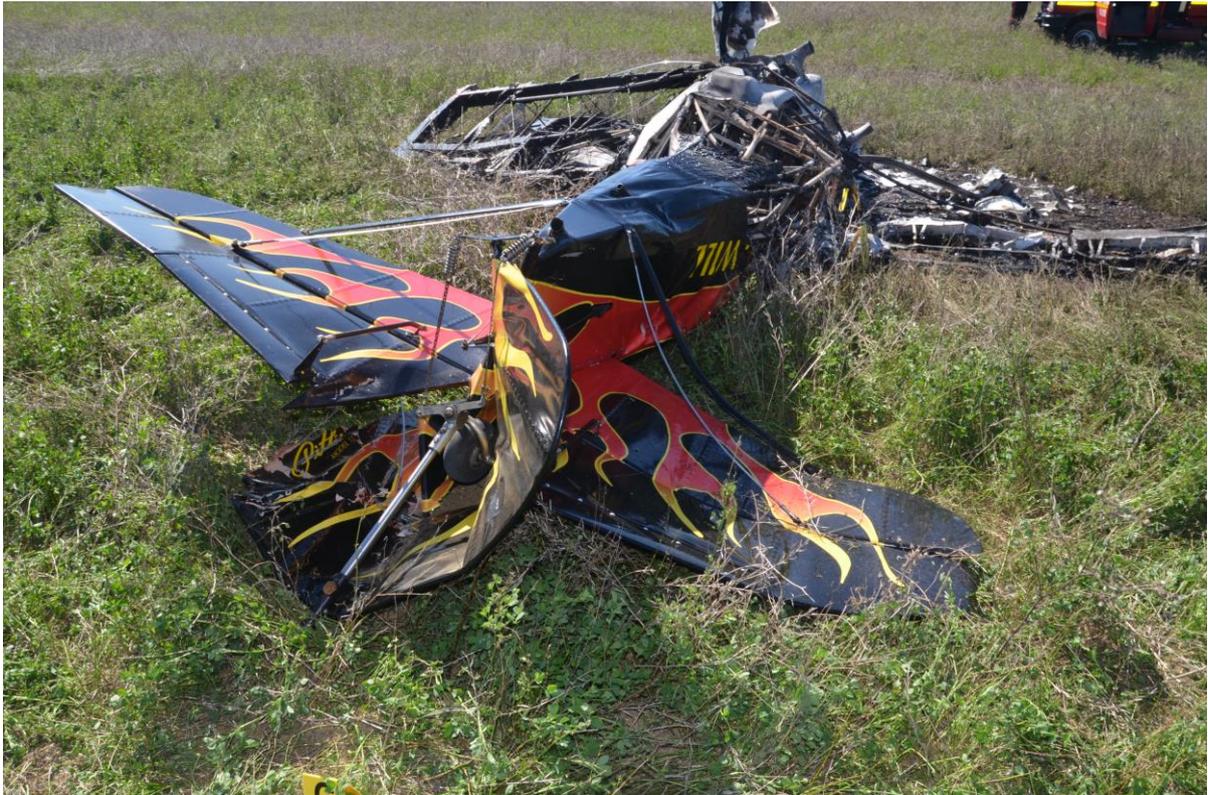
Il relitto, in parte distrutto dall'incendio sviluppatosi dopo l'impatto con il suolo, è stato rinvenuto, capovolto, in un'area agricola pianeggiante.

Le evidenze acquisite fanno ritenere che il velivolo abbia impattato il terreno, in assetto rovescio, con traiettoria pressoché verticale.

Foto 1: il relitto dell'aeromobile visto da dietro (foto Carabinieri).

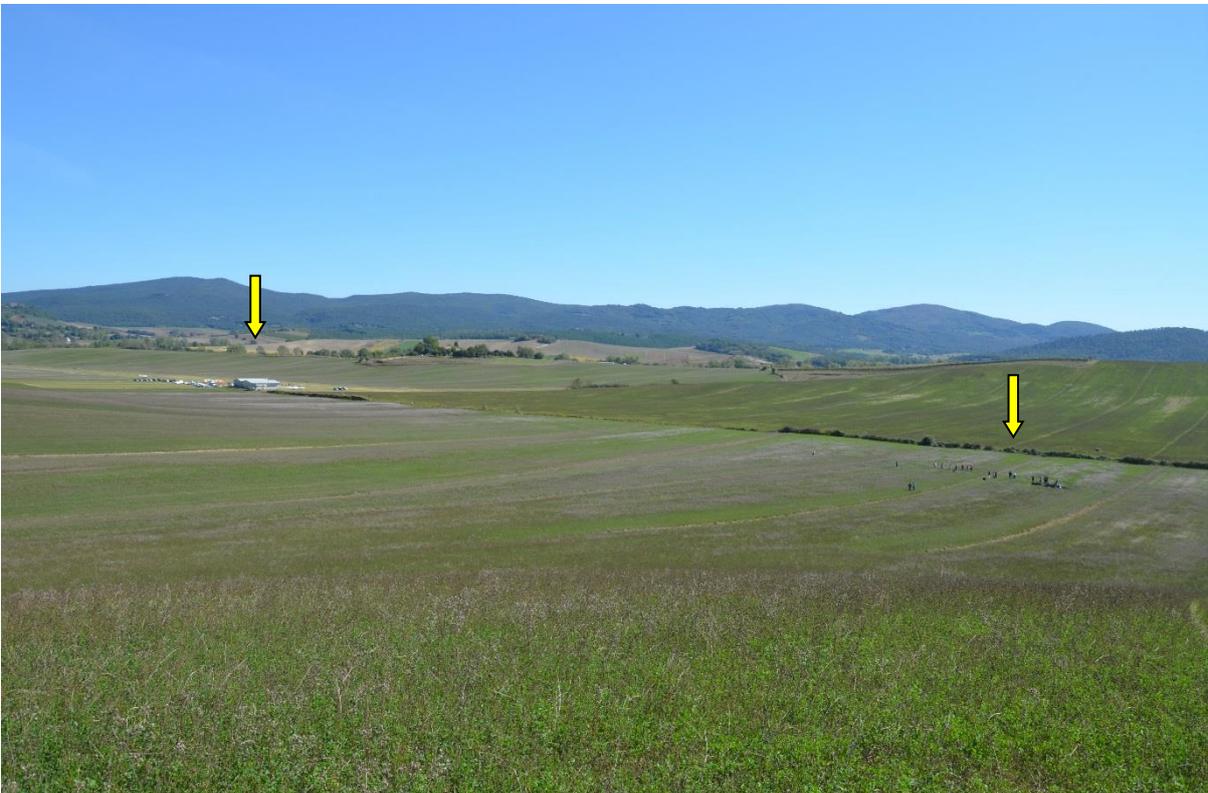
Il relitto è stato rinvenuto circa 960 m ad Ovest dell'aviosuperficie Mensanello, ad un'altitudine di circa 605 piedi.

Foto 2: sulla destra il luogo dell'incidente; in alto, a sinistra, l'aviosuperficie da cui era decollato l'I-WILL (foto Carabinieri).
