RELAZIONI D'INCHIESTA

Incidente Fournier RF 5 marche D-KIMP, in data 14.4.2017
Incidente Cessna 172L marche I-SVFD, in data 11.6.2010
Incidente Reims Cessna F 182Q marche I-JULJ, in data 14.10.2009

INCIDENTE
aeromobile Fournier RF 5 marche D-KIMP

INCIDENTE
aeromobile Cessna 172L marche I-SVFD

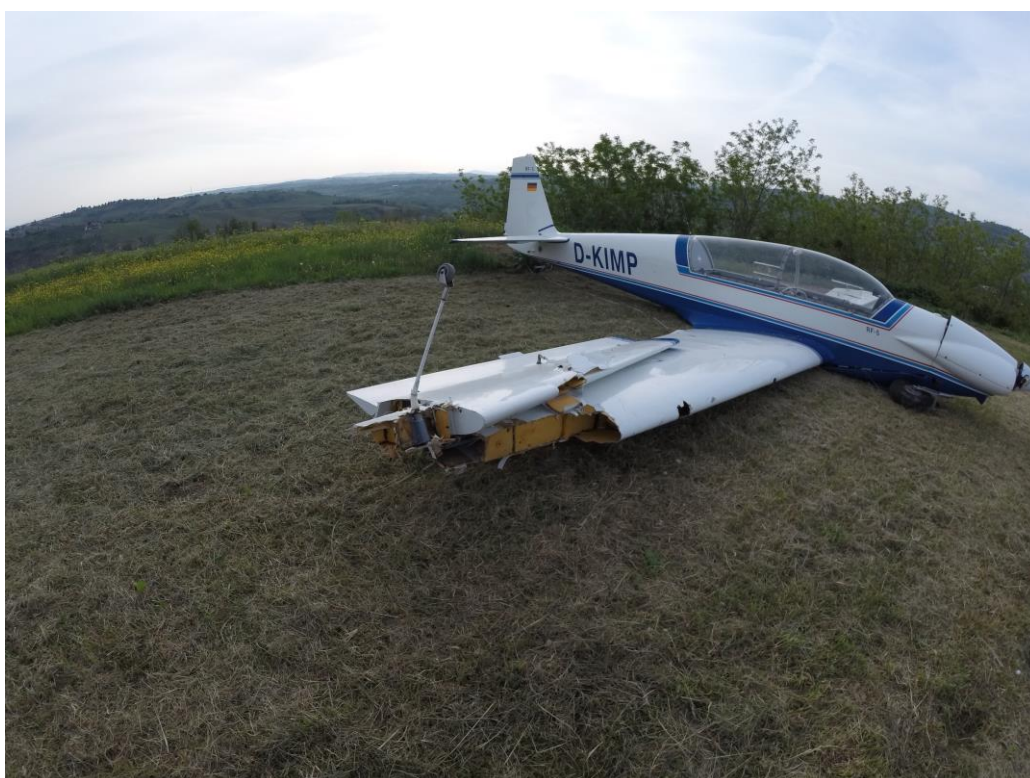
Descrizione dell'evento: in fase di atterraggio per RWY 34, al termine di un volo locale in VFR con partenza ed arrivo sull'aviosuperficie Torraccia (Repubblica di San Marino), l'aeromobile impattava con la semiala destra le cime di alcuni alberi presenti in prossimità della testata pista, finendo, dopo una rotazione di 180°, nei rovi sottostanti.

Foto 1: il Fournier RF 5 marche D-KIMP coinvolto nell'incidente.

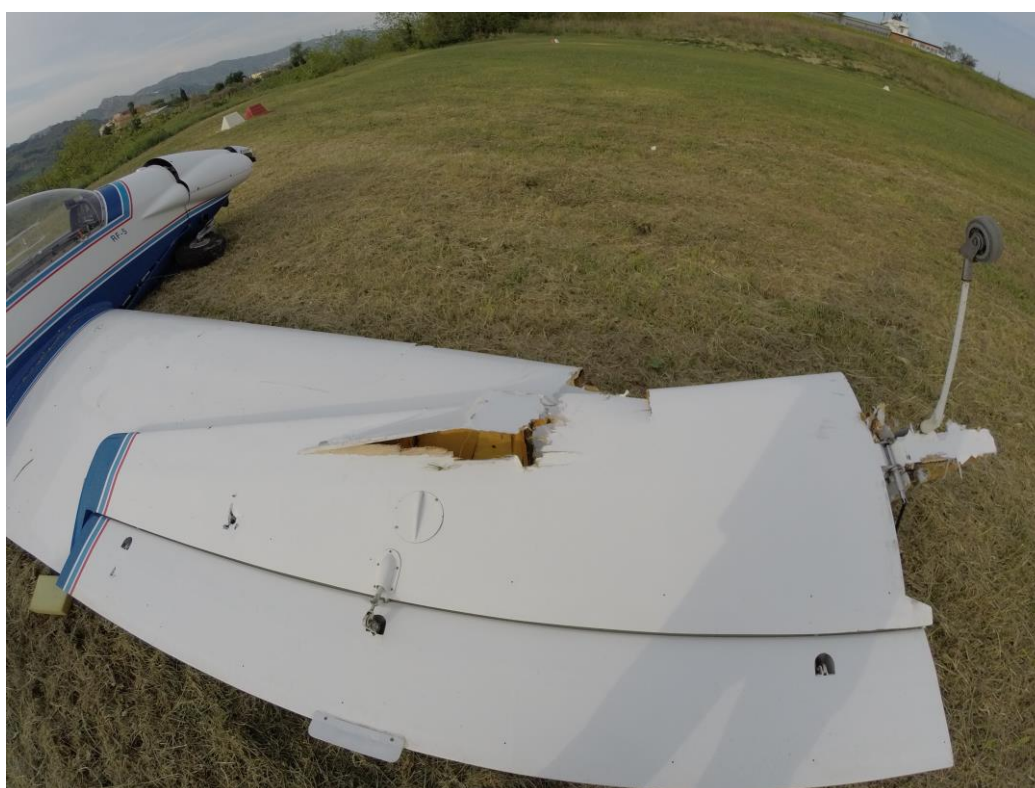
Cause: l'incidente è essenzialmente riconducibile al fattore umano ed è attribuibile ad una inadeguata gestione della fase di avvicinamento per l'atterraggio.

Foto 2: primo piano dei danni riportati dalla semiala destra del D-KIMP.

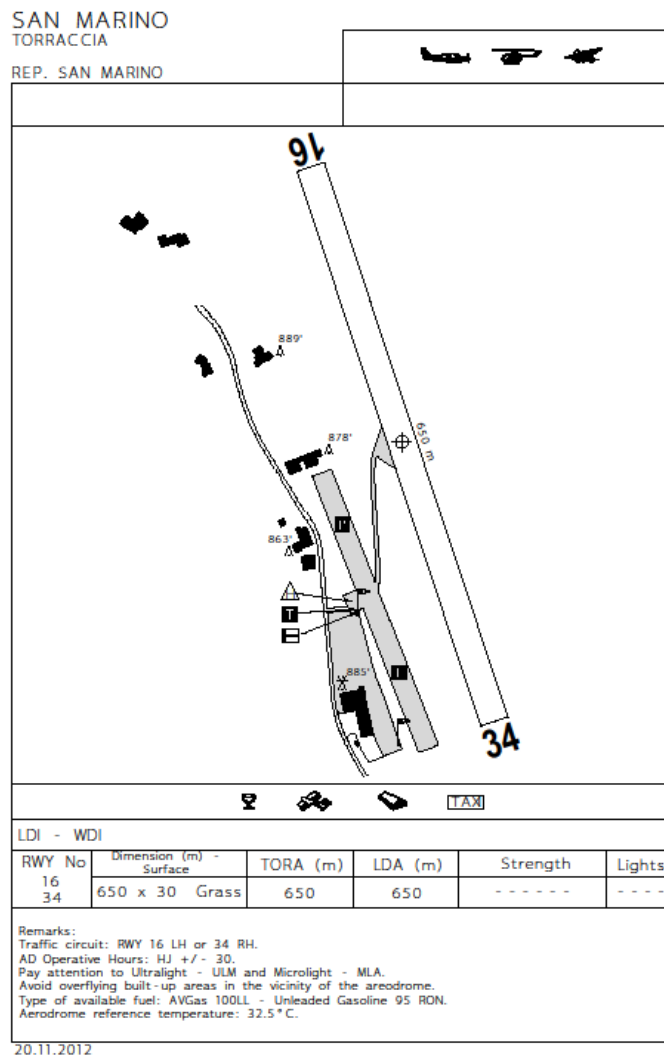
Prima della testata RWY 34 sono presenti una scarpata con un significativo dislivello del terreno ed una serie di alberi. Tra le due testate pista esiste un dislivello, per cui la RWY 16 si presenta in discesa, mentre la RWY 34 si presenta, verso la parte finale, in salita.

Le particolari caratteristiche della pista di volo e del contesto orografico all'interno del quale è collocata potrebbero inoltre favorire l'insorgenza, in fase di avvicinamento per l'atterraggio, in particolare per la RWY 34, di illusioni ottiche, in grado di alterare la corretta impostazione, da parte del pilota, della traiettoria di avvicinamento a vista.

Figura 1: cartina dell'aviosuperficie Torraccia.

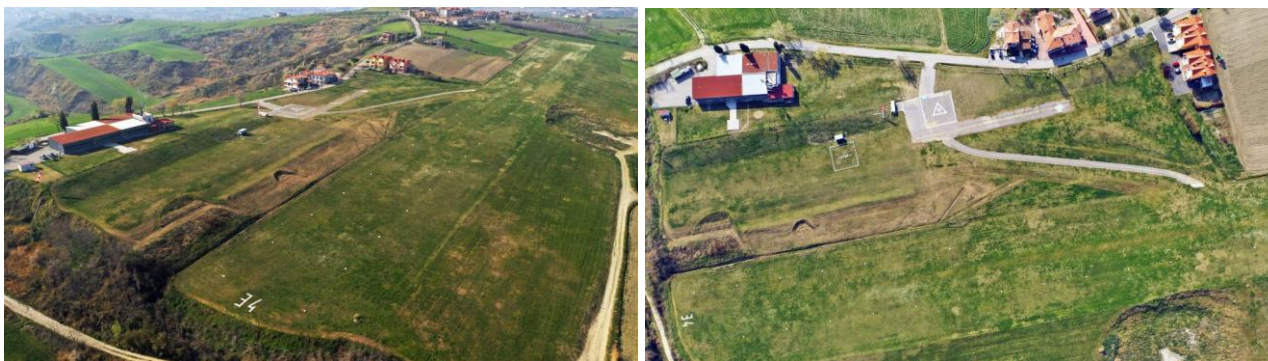
Foto 3 e 4: viste, dall'alto, dell'aviosuperficie Torraccia (foto dal sito web dell'Aeroclub San Marino).

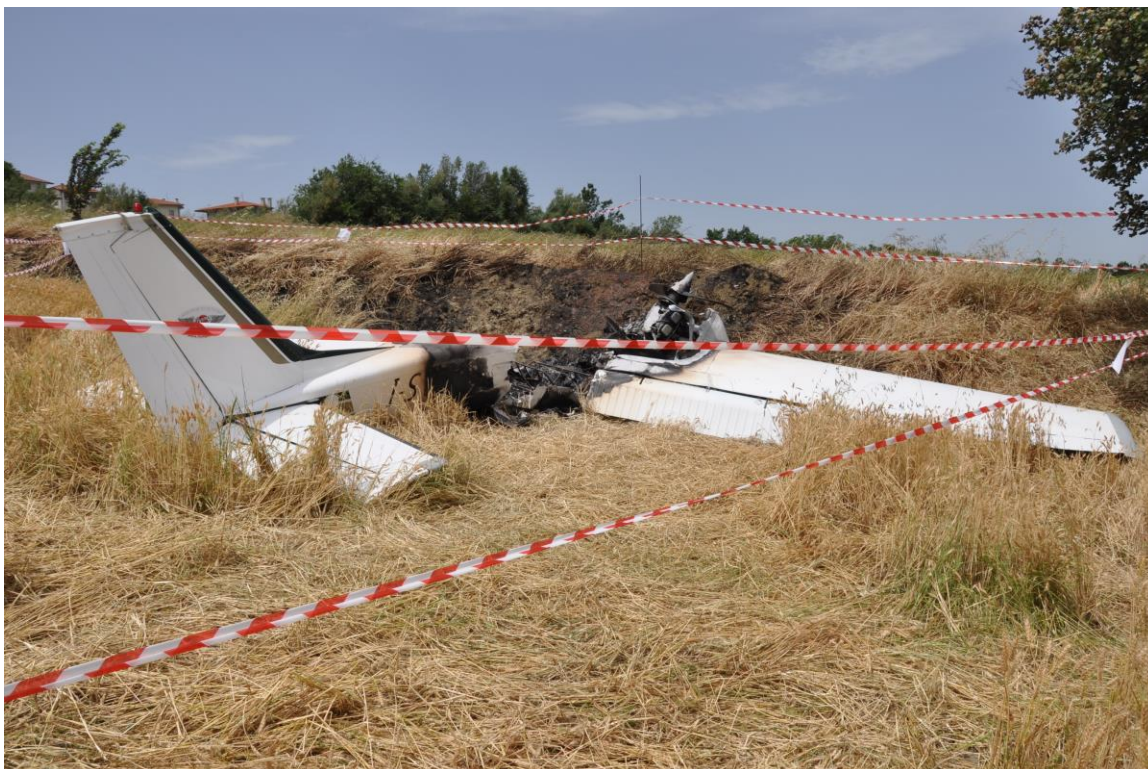
Descrizione dell'evento: l'incidente è occorso durante un volo addestrativo finalizzato al conseguimento dell'abilitazione di istruttore di volo (FI). Il velivolo era decollato dall'aeroporto di Fano. La missione addestrativa prevedeva, in particolare, l'atterraggio con la simulazione di un precauzionale su un campo di ridotte dimensioni. Dopo l'atterraggio per RWY 34 effettuato dall'allievo istruttore, il pilota istruttore, valutando che la pista residua non fosse sufficiente per arrestare la corsa dell'aeromobile, decideva di ridare potenza per riportare in volo l'aeromobile; constatando, però, che tale manovra non avrebbe avuto successo, toglieva potenza nel tentativo di arrestare l'aeromobile, il quale impattava un terrapieno posto 60 m oltre la fine della pista, prendendo fuoco. Le due persone a bordo riuscivano ad abbandonare autonomamente il velivolo.

Cause: l'incidente è essenzialmente riconducibile al fattore umano ed è stato determinato da una inadeguata gestione della fase di atterraggio.

Foto 1: vista laterale del relitto dell'I-SVFD sul luogo dell'incidente.

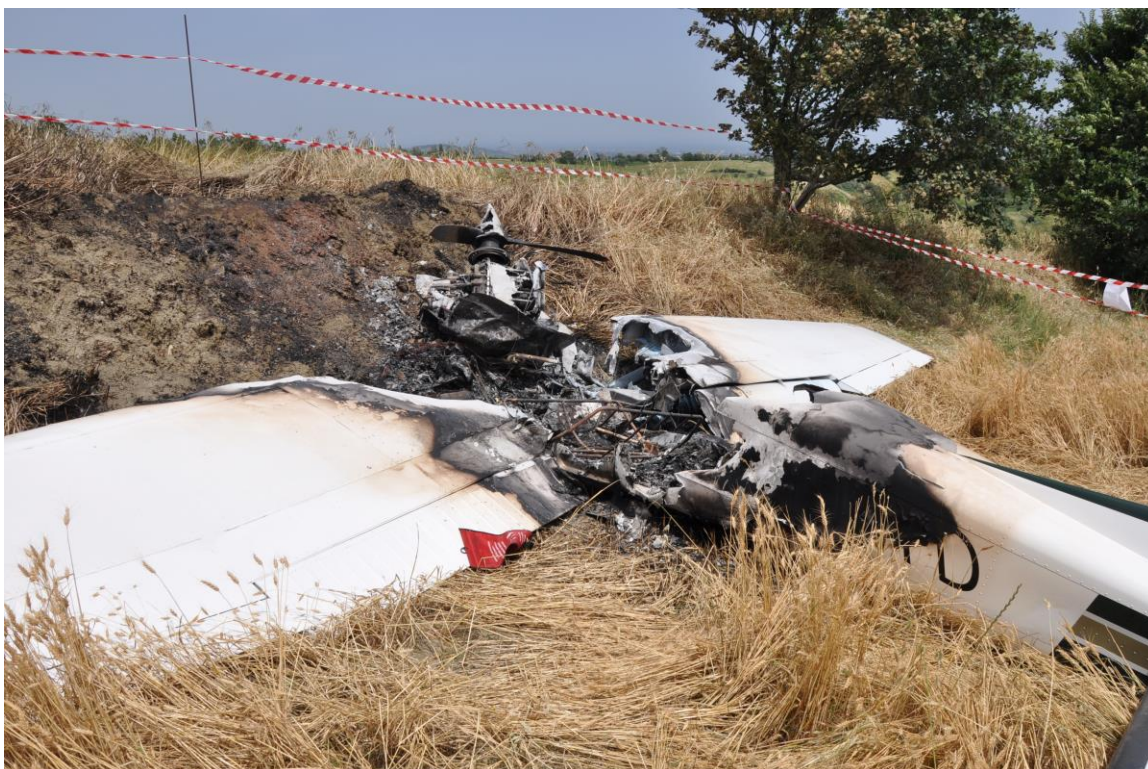
Foto 2: primo piano della parte frontale del relitto dell'I-SVFD.

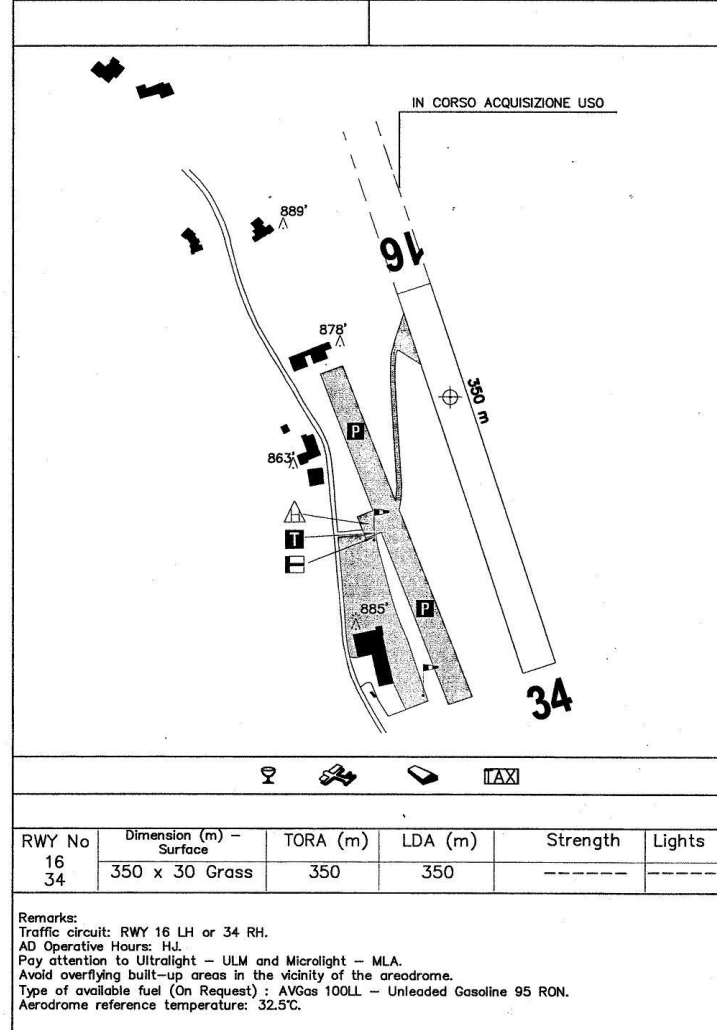
L'aviosuperficie Torraccia (LIKD) si trova all'interno della Repubblica di San Marino, in coordinate 43°57'00"N 12°30'40"E, ed ha una elevazione di 787 piedi. La pista, con fondo in erba, è denominata 16/34; alla data dell'incidente aveva una lunghezza ufficiale di 350 m ed una larghezza di 30 m (sulla base di documentazioni non ufficiali risulterebbe però che la pista disponibile fosse, in realtà, almeno di 450 m).

Figura 1: cartina dell'aviosuperficie Torraccia alla data dell'evento.

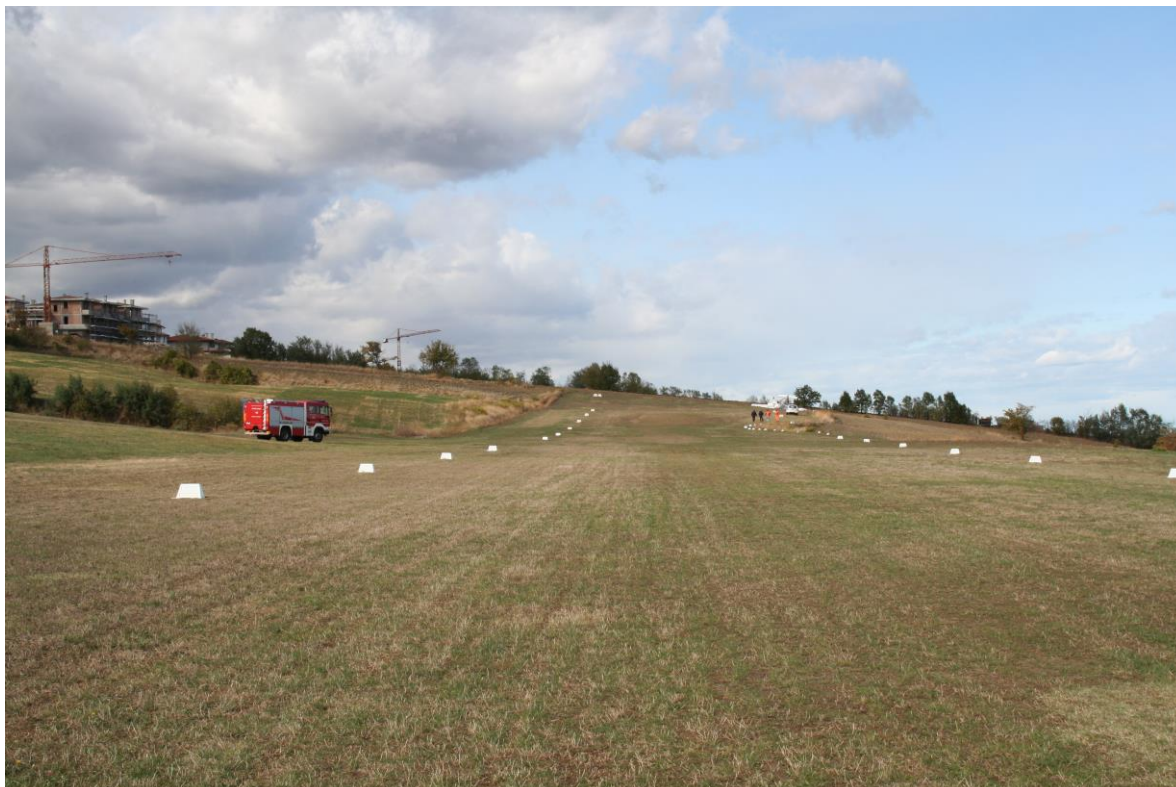
Descrizione dell'evento: il velivolo, in atterraggio per RWY 34 sull'aviosuperficie Torraccia, usciva di pista oltre la testata opposta, cappottandosi a causa della presenza di una asperità del terreno.

Foto 1: in alto, a destra, l'I-JULJ in posizione capovolta in prossimità della testata RWY 16.

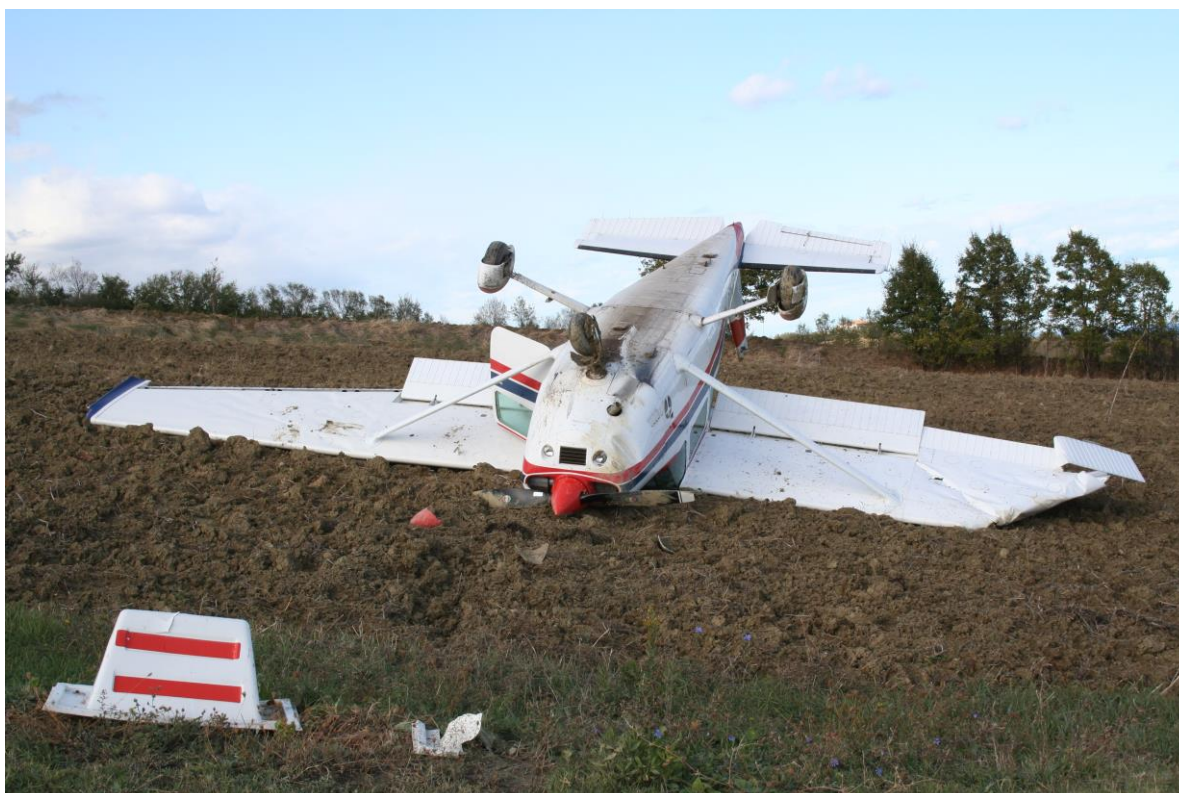
Cause: l'incidente è essenzialmente riconducibile al fattore umano ed è stato determinato da una inadeguata gestione della fase di atterraggio.

- la pista bagnata a causa della precipitazione piovosa, che ha penalizzato l'azione frenante;
- una inadeguata valutazione delle prestazioni dell'aeromobile in relazione alla pista disponibile;
- la mancata osservanza delle procedure contemplate dal *Manuale di volo* in relazione agli atterraggi su piste corte, in particolare per quanto concerne la retrazione dei flap.

Foto 2: primo piano dell'I-JULJ nel punto di arresto finale.

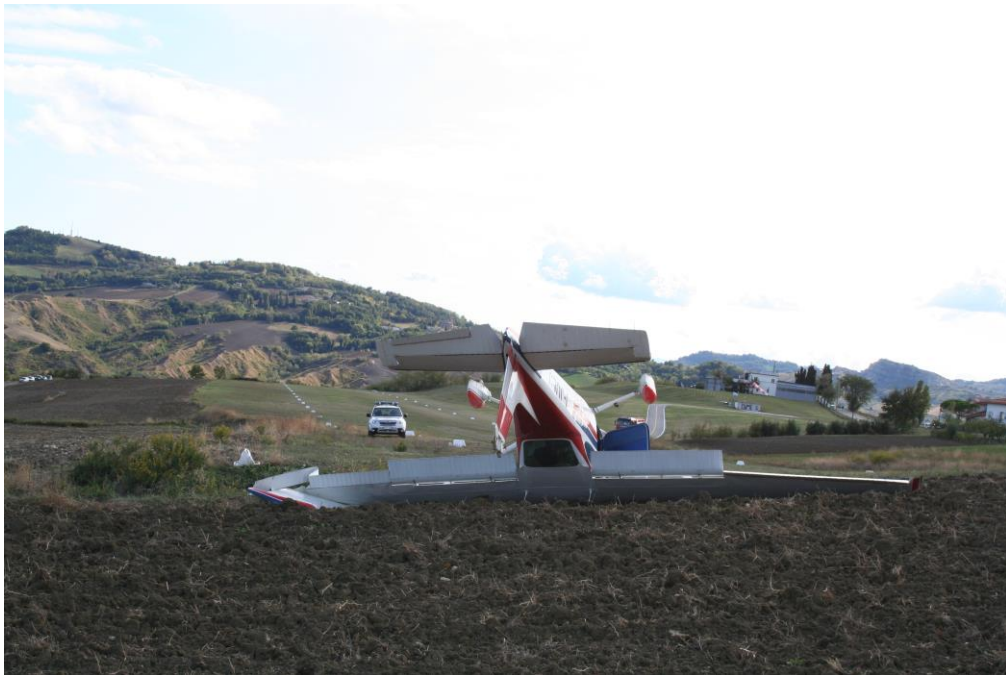
Foto 3: vista di coda dell'I-JULJ con sullo sfondo la pista dell'aviosuperficie Torraccia.

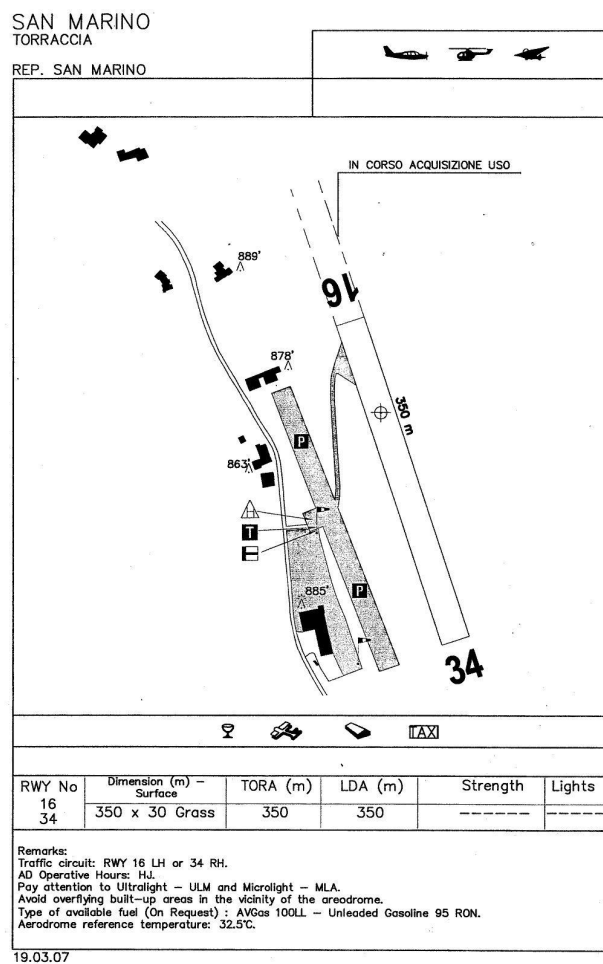
L'aviosuperficie Torraccia (LIKD) si trova all'interno della Repubblica di San Marino, in coordinate 43°57'00"N 12°30'40"E, ed ha una elevazione di 787 piedi. La pista, con fondo in erba, è denominata 16/34; alla data dell'incidente aveva una lunghezza ufficiale di 350 m ed una larghezza di 30 m (sulla base di documentazioni non ufficiali risulterebbe però che la pista disponibile fosse, in realtà, almeno di 450 m).

Figura 1: cartina dell'aviosuperficie Torraccia alla data dell'evento.
