RELAZIONE D'INCHIESTA

INCIDENTE

Eurocopter SA 315B marche T7-ZST,

16 febbraio 2014

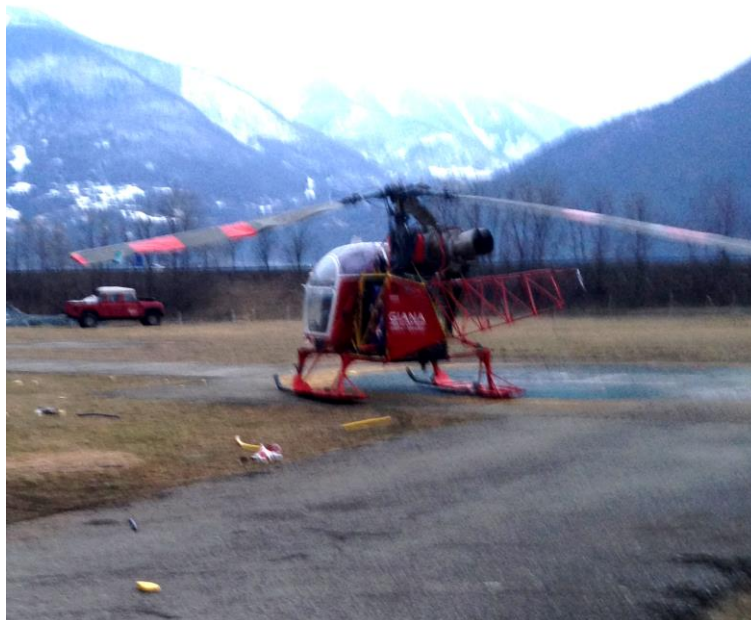
Foto 1: il T7-ZST nel luogo in cui è occorso l'incidente.

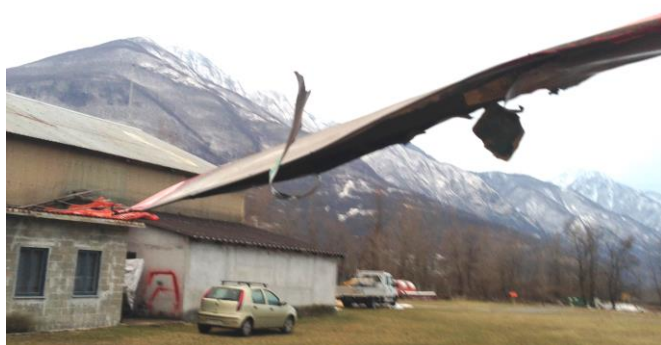
A seguito dell'incidente, oltre alla separazione della trave di coda dell'elicottero, sono risultati danneggiati una delle pale del rotore principale, i due damper posteriori del carrello ed il damper della pala del rotore principale, che è entrata in contatto con la trave di coda. In merito ai danneggiamenti dei damper, sia del carrello sia della pala del rotore principale, l'osservazione visiva delle deformazioni presenti in prossimità delle superfici di rottura rendono probabile che non fossero presenti su questi componenti delle rotture progressive preesistenti, ma che il materiale si sia rotto a seguito di un sovraccarico, ragionevolmente avvenuto in occasione dell'incidente, per cui le parti non avrebbero giocato un ruolo attivo nell'indurre l'innescarsi delle vibrazioni dovute alla risonanza.

Foto 2: danneggiamento di una pala del rotore principale.

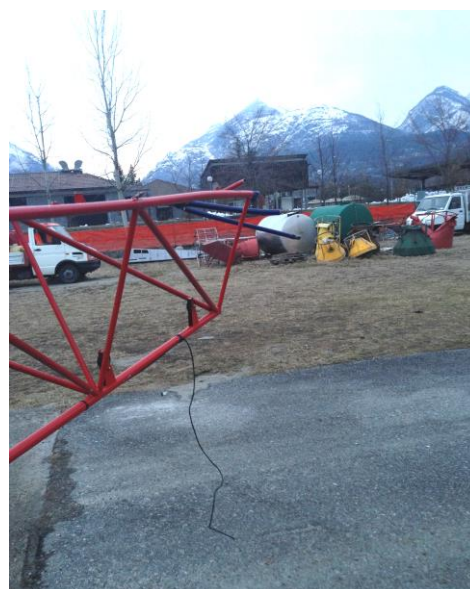
Foto 3: danneggiamento della trave di coda.
