RELAZIONE D'INCHIESTA

INCIDENTE

**Robinson R44 marche di identificazione F-GUJB,
località Canne della Battaglia,
18 febbraio 2011**

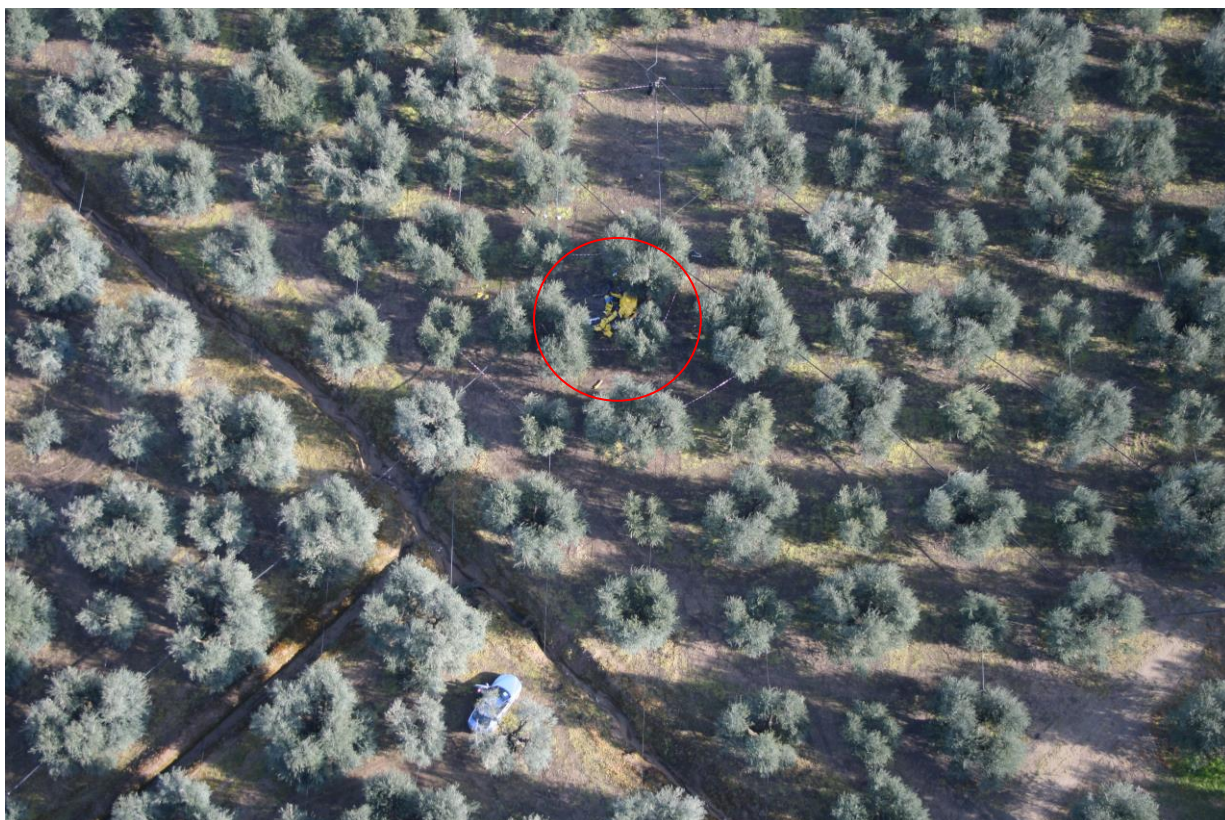
Dalle tracce al suolo, dalla disposizione del relitto e dalla distribuzione dei rottami (foto 1, 2, 3 e 4)¹ è stato rilevato che l'elicottero ha impattato contro il suolo con traiettoria di volo pressoché verticale. L'impatto infatti è avvenuto nello spazio libero tra quattro alberi di ulivo disposti a quadrilatero, ad una distanza di

Foto 1: ripresa aerea del luogo dell'incidente; al centro, il relitto principale dell'elicottero (foto Polizia di Stato).

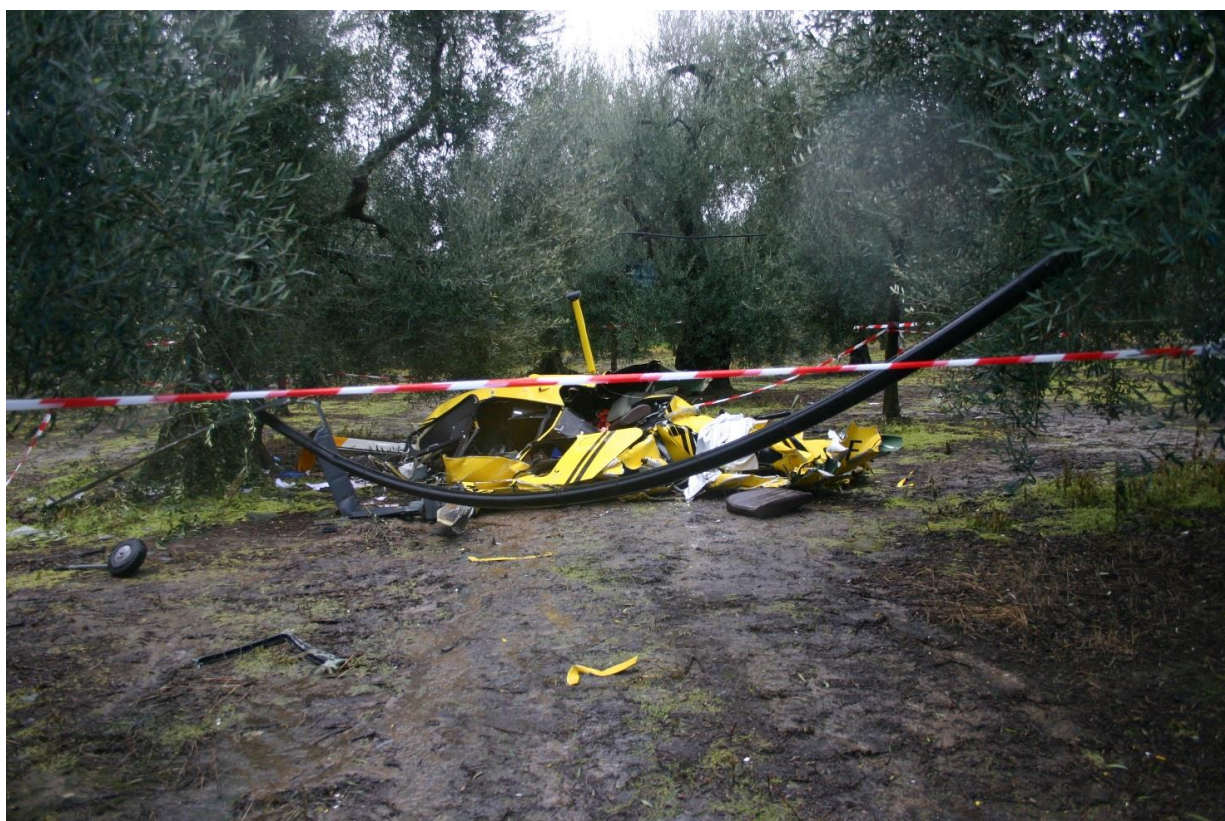
L'esame del relitto, una volta rimosso dal luogo dell'incidente, non ha fatto emergere l'esistenza di criticità pregresse al troncamento del trave di coda. In particolare, il rotore principale era regolarmente accoppiato al motore; le pale dello stesso rotore erano ancorate al mozzo nella parte della radice, ancorché aperte e troncate (una, in particolare, risultava tranciata subito dopo la radice); il rotore di coda si presentava integro.

Foto 2: il relitto principale dell'elicottero.

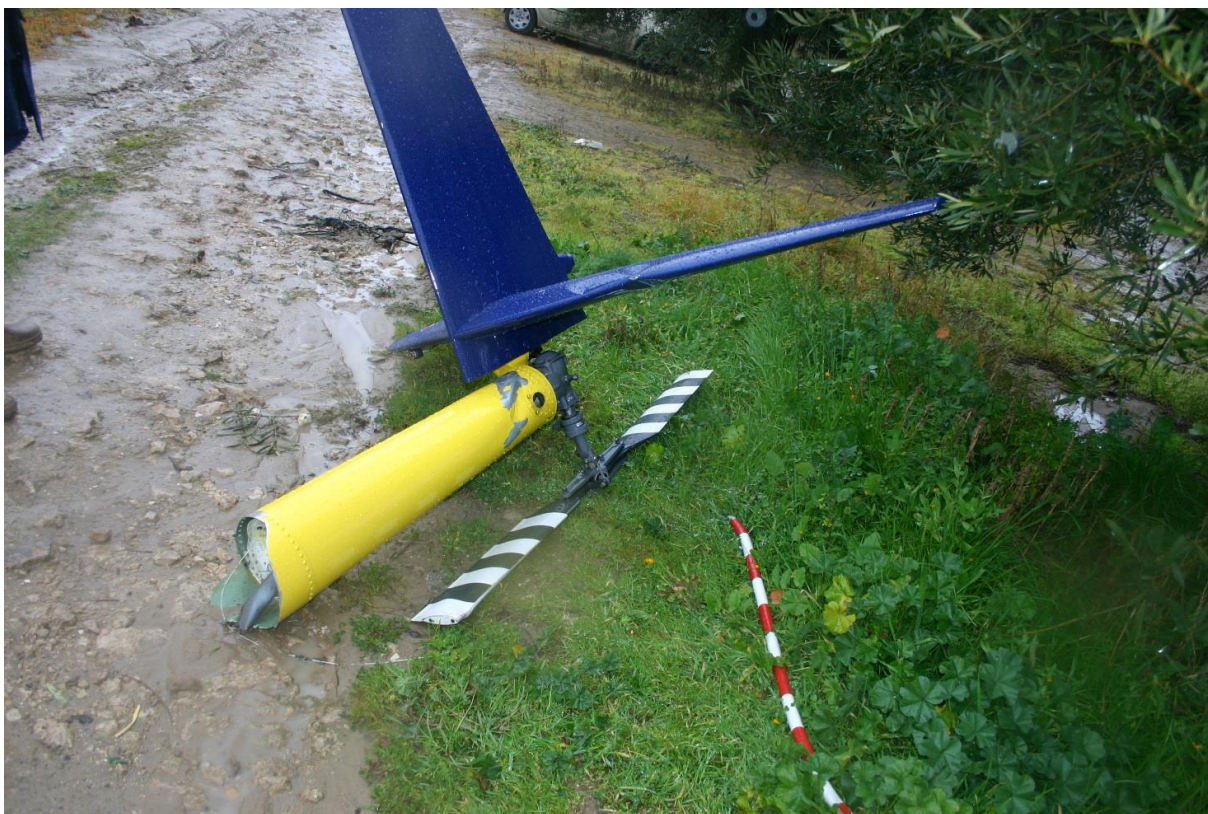
Ad una distanza di circa 80 m dal relitto sono stati rinvenuti alcuni frammenti del trave di coda, con uno spezzone dell'albero di trasmissione posteriore e l'intero rotore di coda totalmente separati dalla fusoliera. Su tali particolari erano presenti evidenze di interferenza con le pale del rotore principale.

Dall'analisi del relitto sono emerse evidenze che denotano l'impatto delle pale del rotore principale contro il trave di coda; tale impatto ha determinato il distacco della parte terminale di quest'ultimo, comprensiva degli impennaggi e del rotore di coda.

Foto 3: parte terminale del trave di coda del F-GUJB, con impennaggi e rotore di coda.

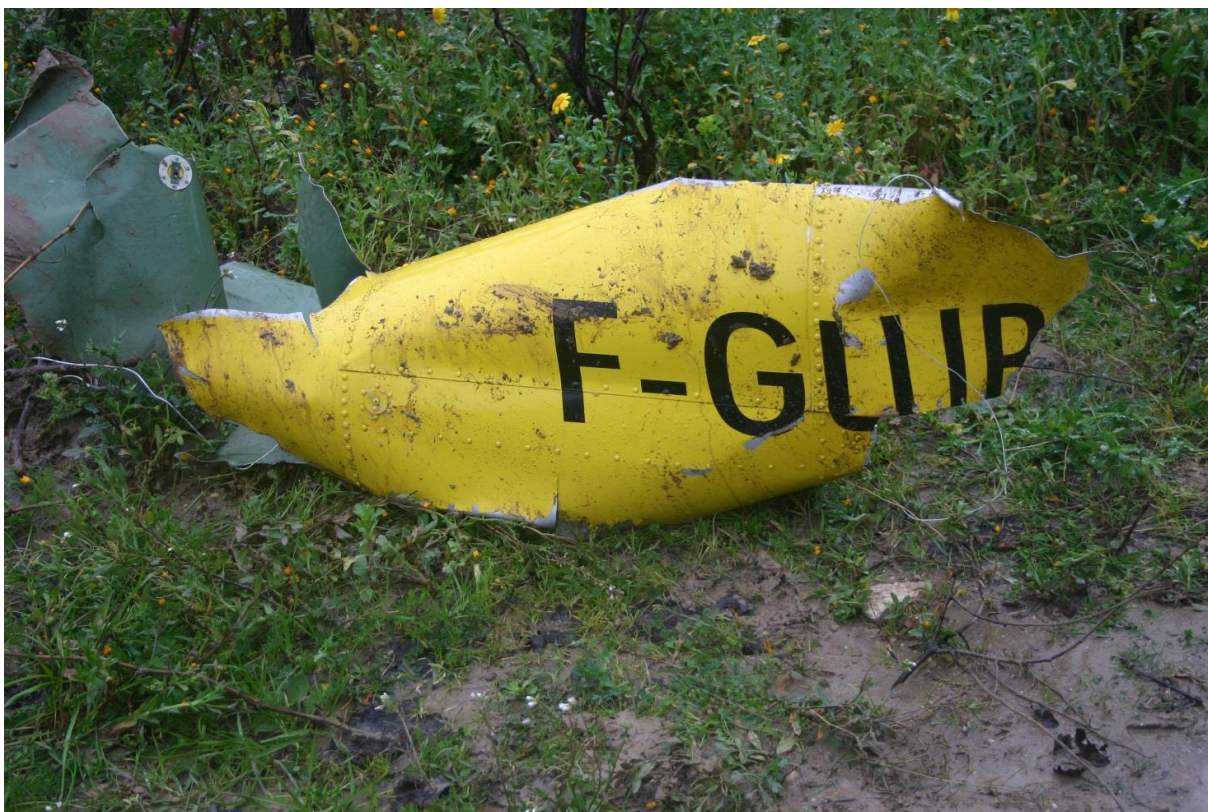
Foto 4: parte del trave di coda dell'elicottero, con marche di identificazione dello stesso.

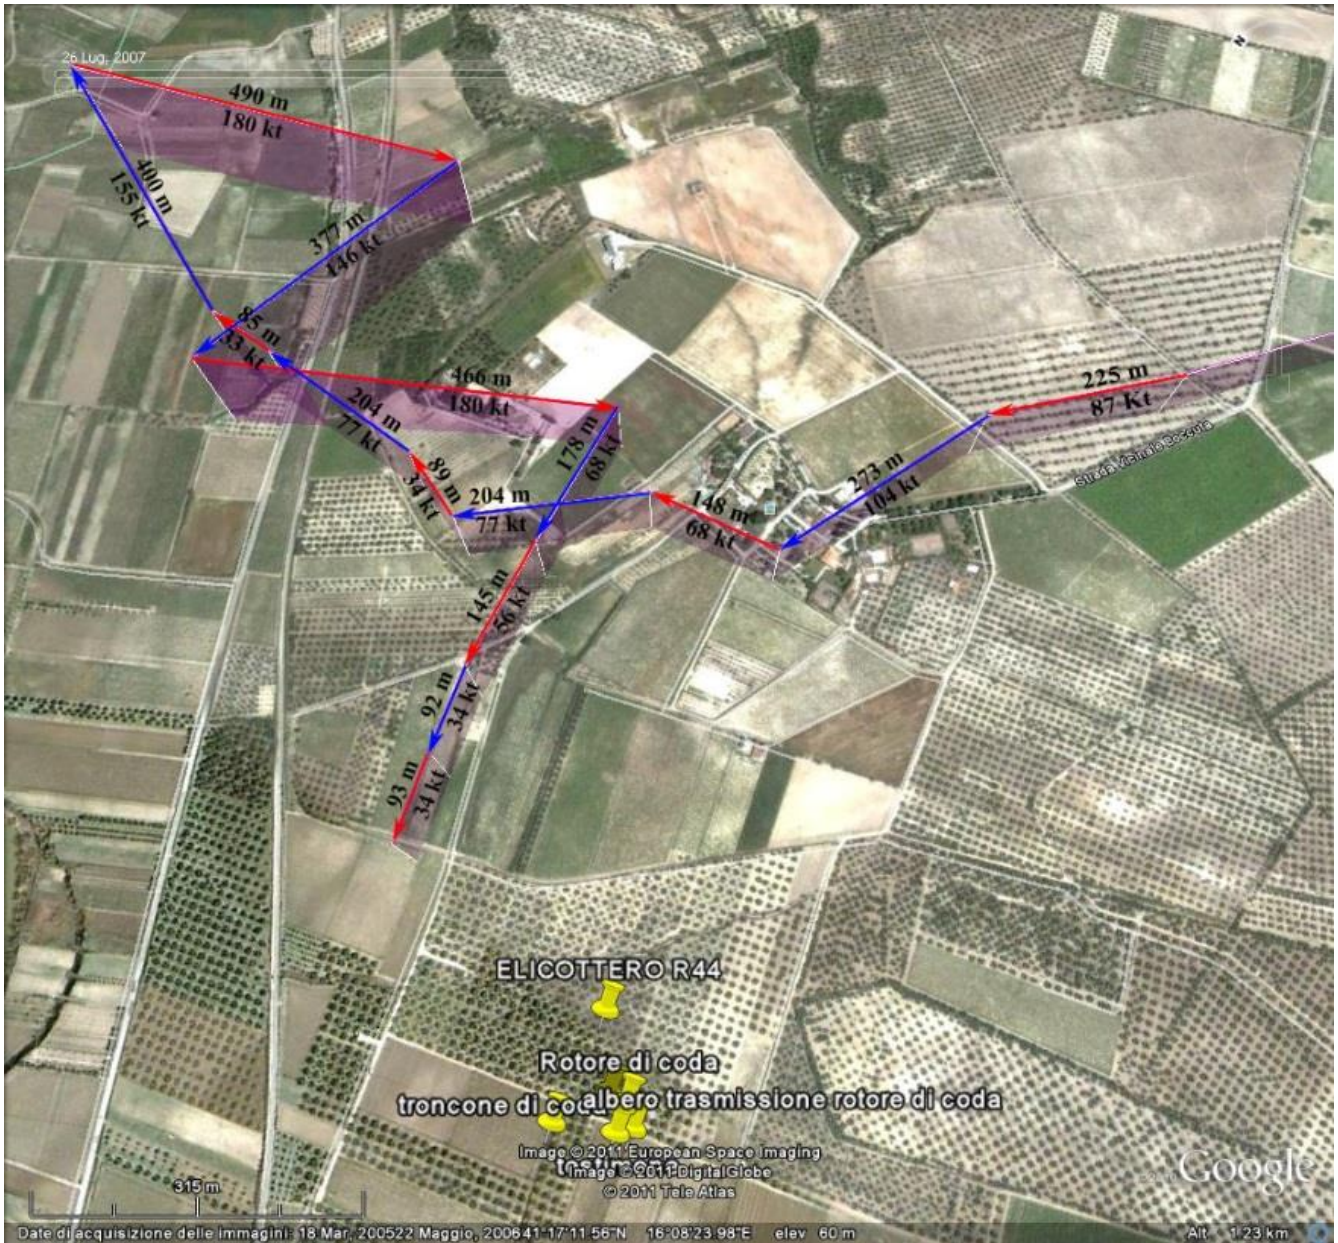
Dalla analisi dei tracciati radar emerge che, prima dell'incidente ed in prossimità del punto di impatto al suolo, l'elicottero aveva effettuato continue e repentine variazioni di quota e di direzione di volo (foto 5).

Il tracciato radar evidenzia infatti che, poco prima dell'incidente, l'elicottero aveva seguito una traiettoria scomposta, caratterizzata da brusche variazioni di direzione e di velocità (e molto probabilmente anche di quota), ragionevolmente associabili al tentativo del pilota di riacquisire la visibilità con il terreno.

Foto 5: tracciato radar e distribuzione, al suolo, dei resti del relitto (su supporto Google Earth).
