RELAZIONE D'INCHIESTA

INCIDENTE
occorso all'aeromobile
Piper PA-18-150 marche di identificazione I-NENA,
località Cimadolmo (TV),
15 agosto 2018

aeromobile Piper PA-18-150 marche I-NENA

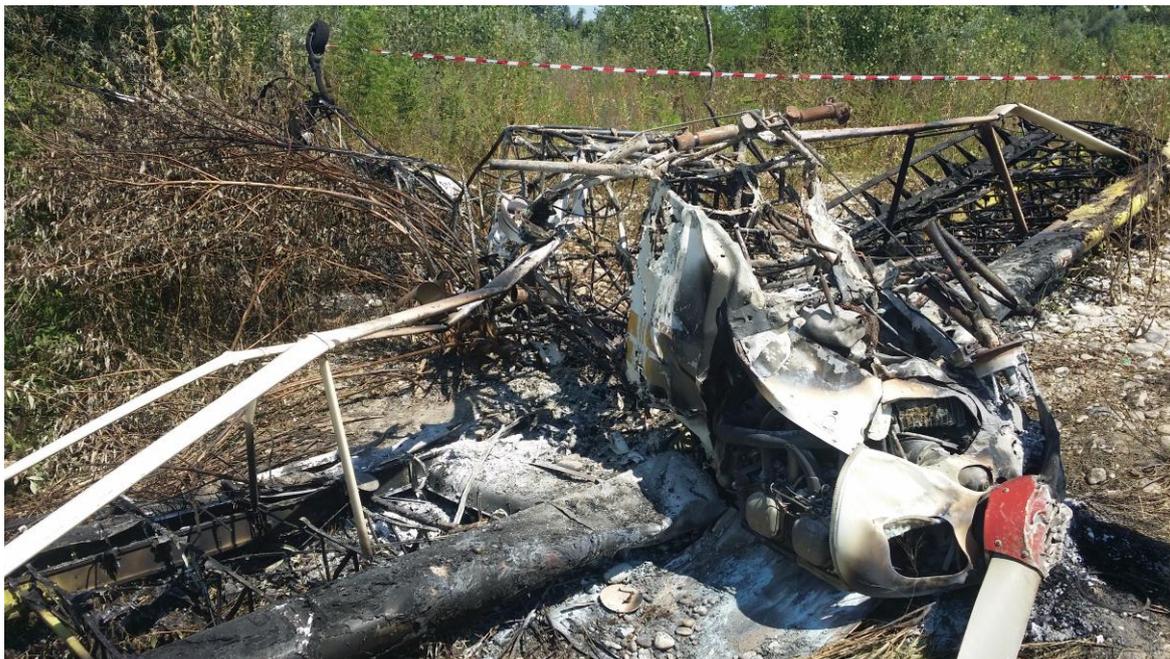
Natura del volo	Turistico.
Persone a bordo	Due: pilota e passeggero.
Danni all'aeromobile	Distrutto (foto 1) ¹ .
Altri danni	Danni ad un elettrodotto situato nei pressi del relitto: uno dei 3 cavi di media tensione (quello in posizione più elevata) risultava tranciato (foto 2).
Informazioni relative al personale di volo	Maschio, nazionalità italiana, età 47 anni. In possesso di PPL(A), con abilitazione SEP(land) in corso di validità. Certificato medico di classe seconda, in corso di validità. Non è stato possibile ricostruire con esattezza l'esperienza di volo del pilota; dalla documentazione disponibile presso l'ENAC è emerso che, alla data del 23.12.2016, il pilota aveva accumulato 449h 23' di volo. Dall'esame dei voli presenti nella citata documentazione emerge che il pilota volasse prevalentemente con l'aeromobile marche I-NENA, principalmente nell'area dove è occorso l'incidente.
Informazioni relative all'aeromobile	Il Piper PA-18-150 (figura 1) è un aeroplano ad ala alta, carrello fisso, equipaggiato con un motore Lycoming O-320-A2B; ha una MTOM di 794 kg. Grazie alle sue specifiche costruttive, è in grado

Il relitto si presentava ribaltato e con evidenti segni di incendio, che interessavano l'intero aeromobile, fatta eccezione per metà ogiva dell'elica e per una delle due pale dell'elica stessa. Si riscontravano

Foto 1: relitto del velivolo PA-18-150 marche I-NENA.

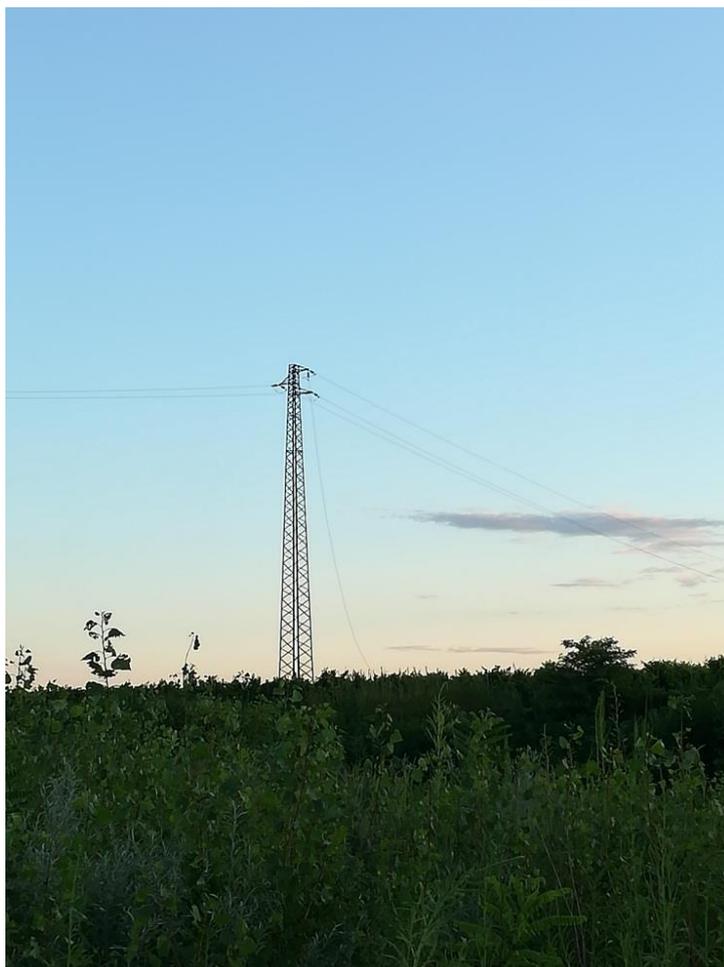
In sede di sopralluogo operativo è stato riscontrato che uno dei cavi (quello più alto) dell'elettrodotto presente in prossimità del luogo di ritrovamento del relitto appariva danneggiato (foto 2). Dalle informazioni ottenute dal gestore dell'elettrodotto è emerso che il punto di rottura del cavo (indicato con la freccia in figura 2) si trovava a circa 143 m dal traliccio più vicino, posto ad Ovest del fiume. La traiettoria che passa tra il predetto punto (dove l'altezza del cavo superiore è di 10,39 m) ed il luogo finale di impatto restituisce un orientamento rispetto al Nord di circa 308°, con una distanza di circa 72 m. I cavi del citato elettrodotto non possedevano alcuna segnalazione che ne evidenziasse la presenza, in quanto non previsto.

Foto 2: traliccio situato ad Ovest del fiume; notare il cavo danneggiato.

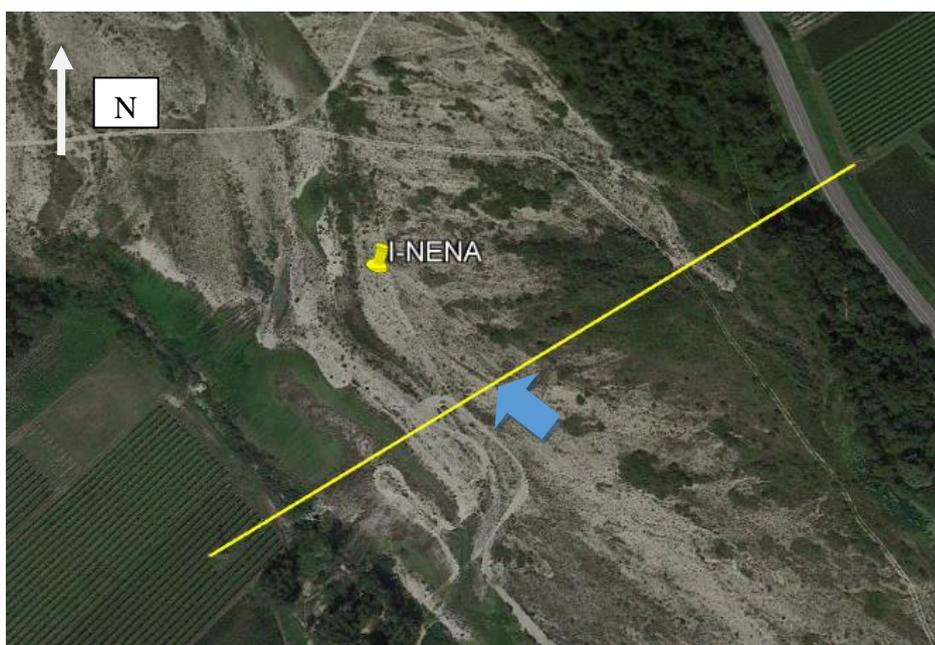
Il relitto del velivolo è stato ritrovato in coordinate 45.776934 N, 12.363984 E (figura 2), in prossimità del letto del fiume Piave, in un'area pianeggiante, facilmente accessibile e con vegetazione a chiazze, di altezza variabile tra i pochi centimetri e due metri circa. In prossimità del luogo di impatto era presente un elettrodotto di media tensione, indicato, in giallo, in figura 2.

Figura 2: luogo di ritrovamento del relitto (su supporto Google Earth). Evidenziato con una riga gialla l'elettrodotto; la freccia indica il punto di rottura del cavo.

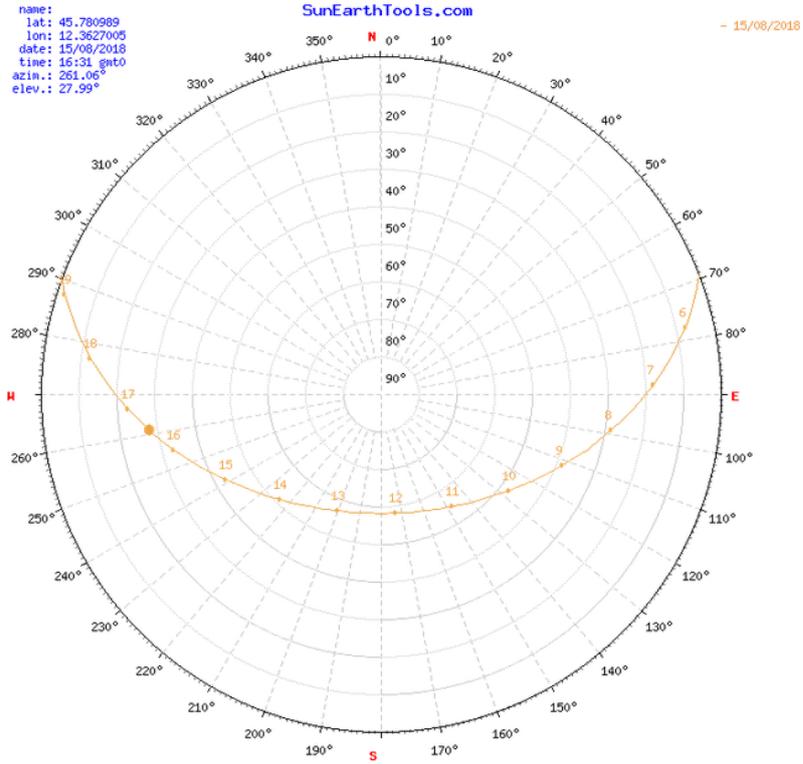
All'orario dell'incidente, la posizione del sole, riportata in figura 3, aveva un orientamento di circa 261° e una elevazione di circa 28°.

All'evento potrebbe aver ragionevolmente contribuito la posizione del sole, che potrebbe aver influito sulla visibilità dei cavi dell'elettrodotto negli istanti precedenti il contatto con uno degli stessi.

Figura 3: posizione del sole all'orario stimato dell'incidente.

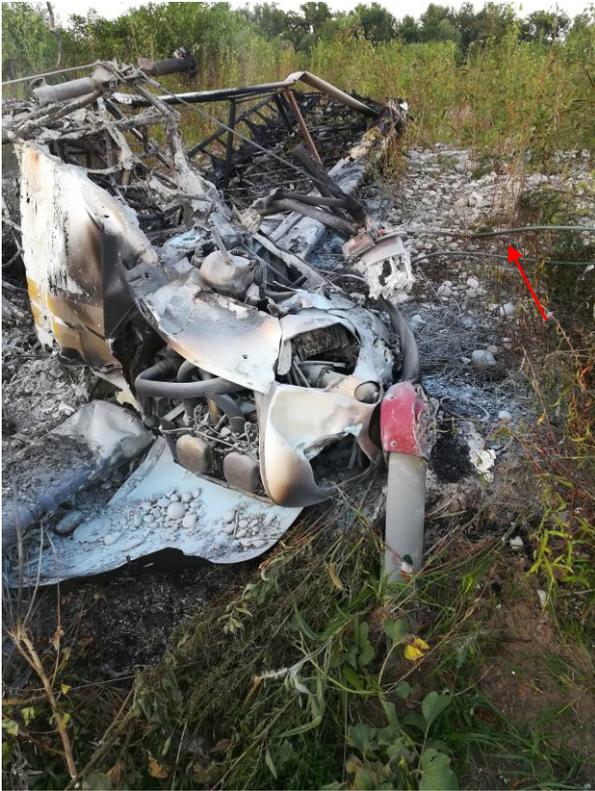
limitati segni di compressione della struttura. Nel corpo della gamba del carrello lato destro era incastrato il cavo di media tensione tranciato dal velivolo (foto 3).

Il fatto che il cavo dell'elettrodotto sia rimasto impigliato nella gamba del carrello principale lato destro farebbe ritenere che quest'ultimo fosse più basso del cavo stesso al momento del contatto. Al riguardo, si potrebbe ipotizzare che ciò sia avvenuto mentre il velivolo era in uscita da una leggera virata a destra, durante la quale, proprio pochi istanti prima del contatto con l'ostacolo, la posizione del sole (orientamento di circa 261°, elevazione di circa 28°) potrebbe aver ragionevolmente influito sulla visibilità dei cavi dell'elettrodotto.

Foto 3: la freccia rossa indica il cavo dell'elettrodotto impigliato nel carrello.

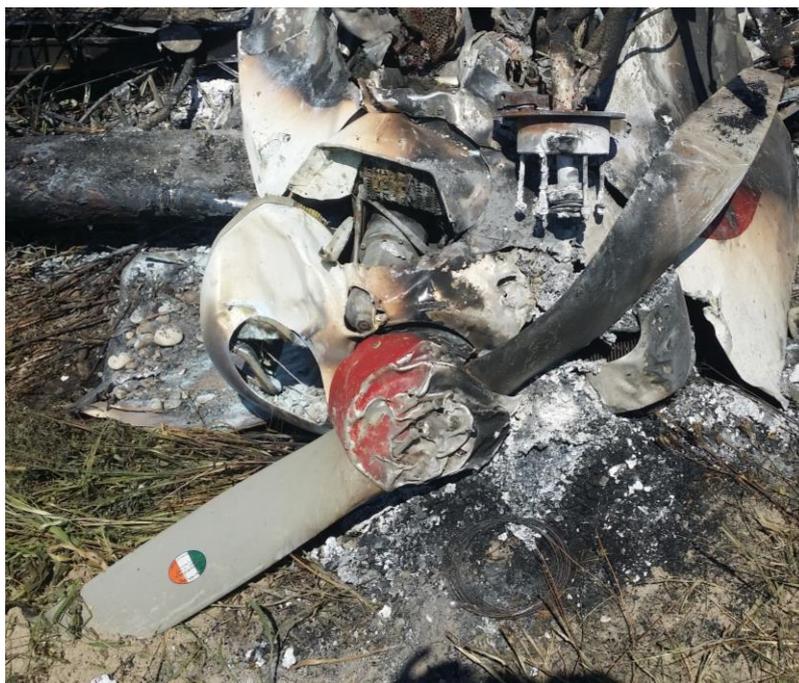
L'ogiva dell'elica mostrava evidenti deformazioni, associabili a sollecitazioni flesso-torsionali (foto 4).

I segni di rotazione riscontrati sull'ogiva e sulle pale dell'elica del velivolo lasciano ritenere che questa fosse in rotazione.

Foto 4: ogiva dell'elica.

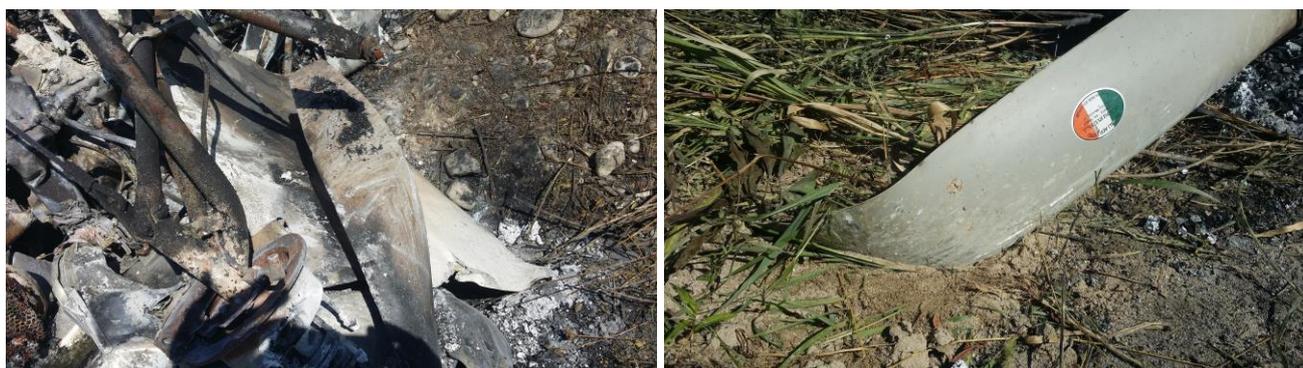
Sulle pale dell'elica erano presenti segni di interferenza coerenti con il moto dell'elica (foto 5 e 6).

Foto 5 e 6: segni di interferenza sulle pale dell'elica.

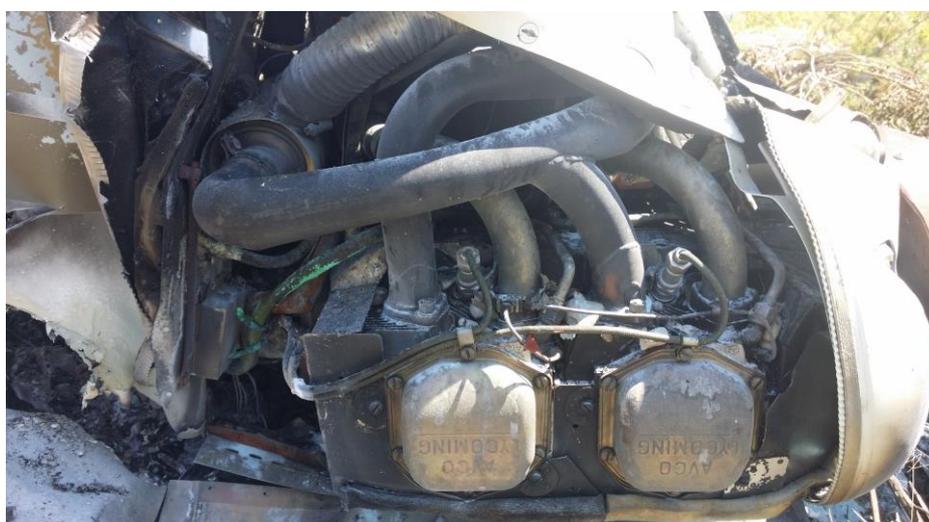
Per la parte visibile, il motore non presentava esternamente anomalie, fatta eccezione per quelle chiaramente associabili all'incidente; all'esame visivo non sono state rilevate parti mancanti o rotture (foto 7).

Foto 7: motore dell'I-NENA.

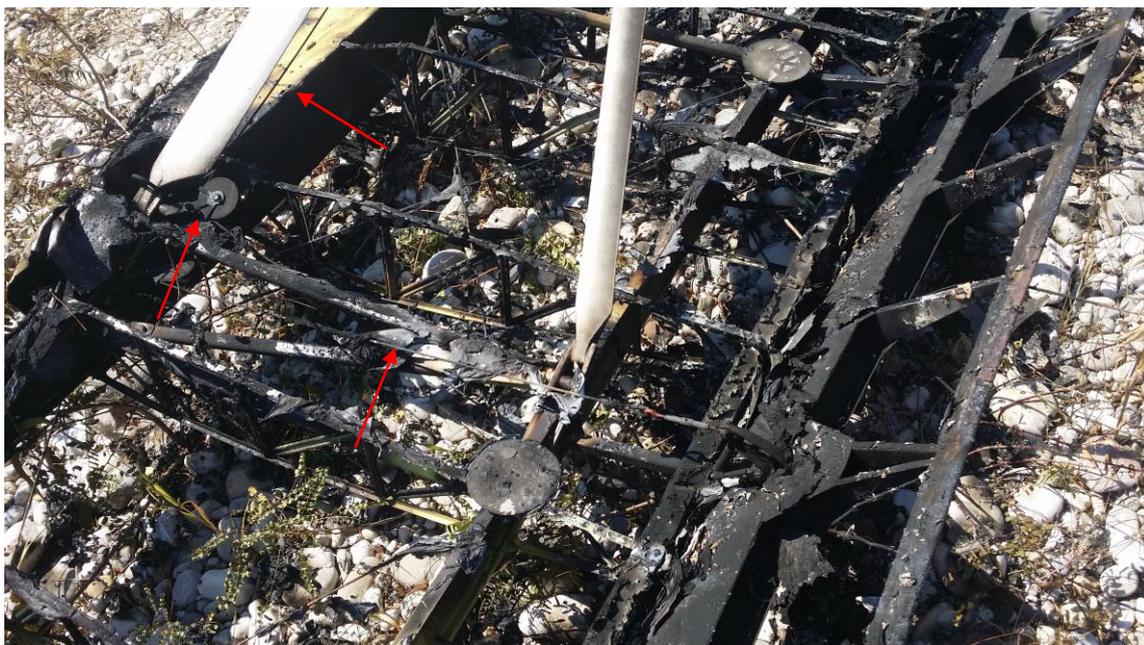
Il relitto veniva esaminato nelle sue linee comandi, costituite da cavi metallici a rimando, tutte ancora continue (foto 8 e 9).

Foto 8: evidenziati alcuni cavi di comando in una delle semiali.

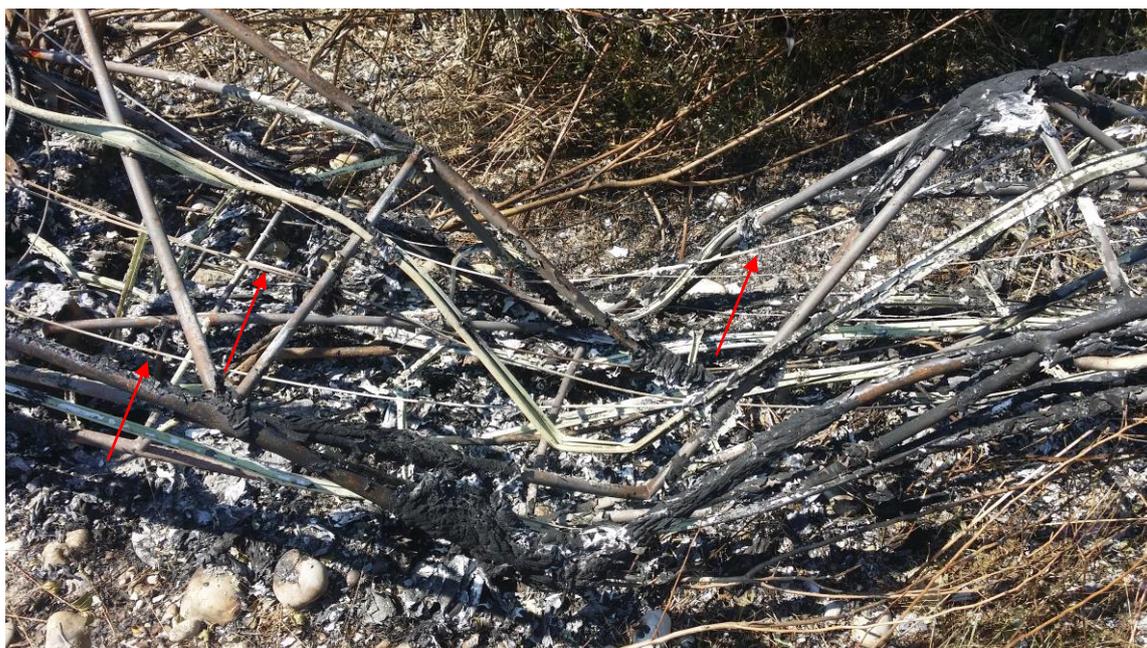
Foto 9: evidenziati alcuni cavi di comando nel trave di coda.

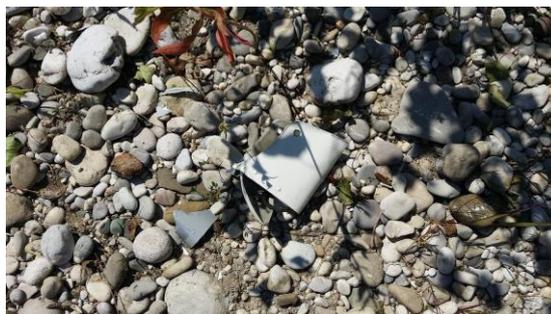
Il relitto dell'aeromobile appariva tutto concentrato nel luogo di arresto finale, fatta eccezione per frammenti non strutturali, dispersi nel tratto precedente verso l'elettrodotto: questi non presentavano segni di incendio (foto 10) ed erano stati verosimilmente divelti dall'interferenza con il cavo dell'elettrodotto durante il trascinarsi dello stesso.

Foto 10: frammento aeromobile tra l'elettrodotta e il relitto.
