RELAZIONE D'INCHIESTA

INCIDENTE
occorso all'aeromobile
AS350 B2 marche di identificazione F-GUSL,
Comune di Usmate Velate (MB),
20 gennaio 2008

aeromobile Eurocopter AS350 B2 marche F-GUSL

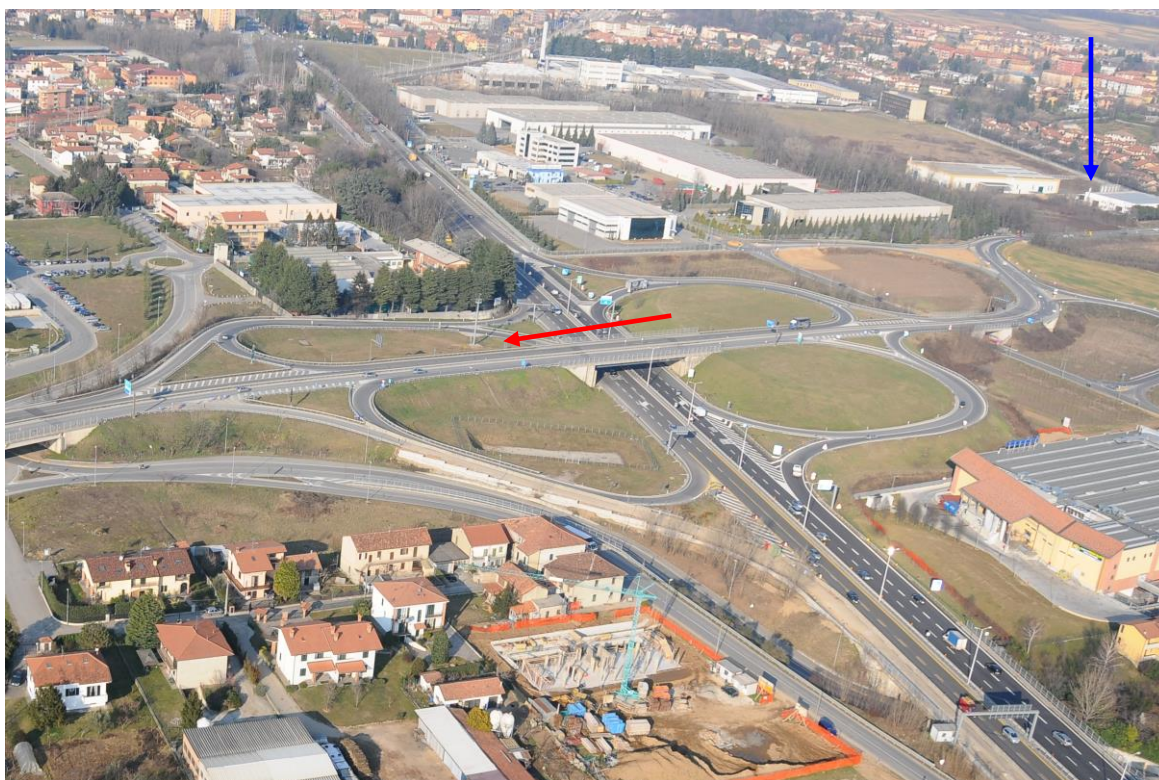
L'elicottero era decollato da un piazzale asfaltato, prospiciente un capannone industriale. Il piazzale, per dimensioni e ostacoli, consentiva il decollo e l'atterraggio, in sicurezza, di elicotteri del tipo coinvolto nell'incidente. Non risulta, però, che il pilota avesse comunicato l'apertura di un'elisuperficie occasionale all'autorità aeronautica competente per territorio, così come previsto dalla normativa vigente (dM Infrastrutture e trasporti 1 febbraio 2006 "Norme di attuazione della legge 2 aprile 1968, n. 518, concernente la liberalizzazione dell'uso delle aree di atterraggio").

Foto 1: la freccia blu indica l'area di decollo, quella rossa il punto di impatto.

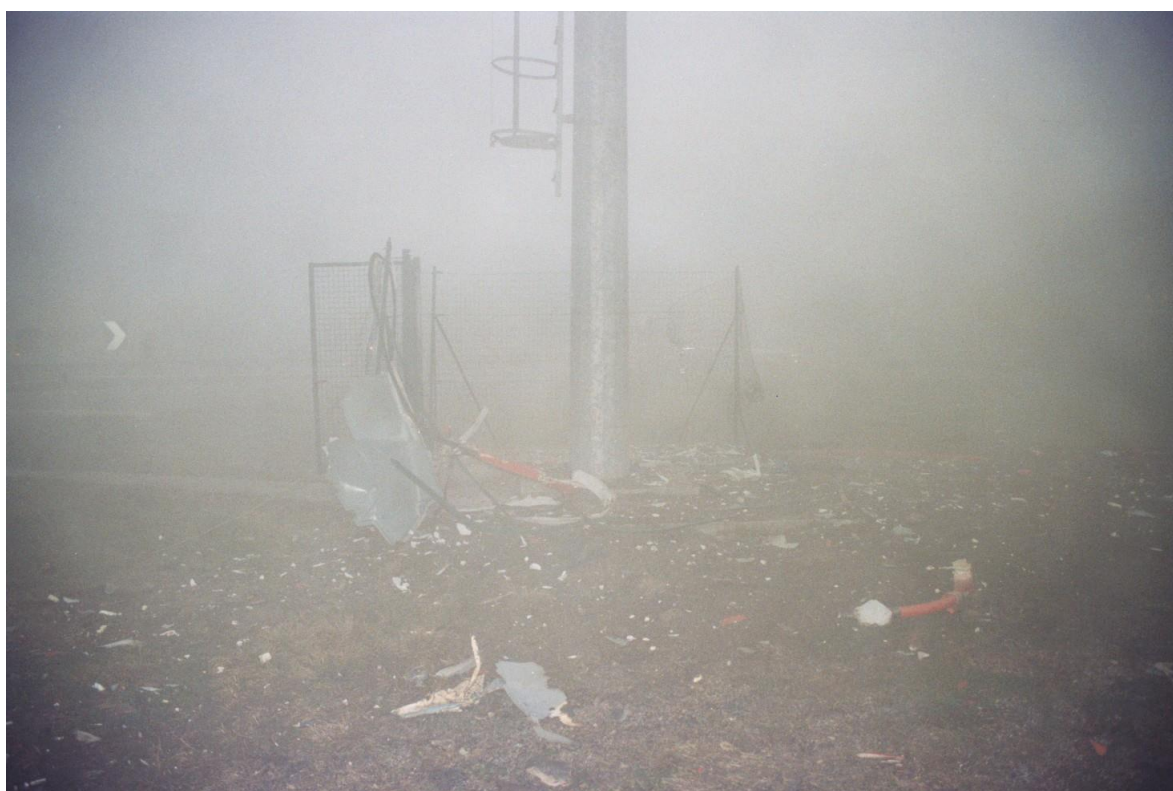
Alcuni testimoni hanno riferito sulle condizioni meteorologiche presenti al momento dell'incidente: uno, che aveva assistito al decollo dell'elicottero, ha dichiarato che subito dopo l'involo aveva perso di vista l'aeromobile a causa della scarsa visibilità, tanto da non capire neppure in quale direzione fosse andato l'elicottero; altri due testimoni, intervenuti per motivi di servizio sul luogo dell'incidente pochi minuti dopo l'evento, hanno riferito che la visibilità nella zona variava tra i 50 e i 200 m (foto 2).

Le condizioni meteorologiche, al momento dell'incidente, erano caratterizzate dalla presenza di nebbia, che riduceva la visibilità orizzontale a non più di 200 m. Tale visibilità non consentiva di poter operare in VFR alla luce della normativa vigente.

Foto 2: condizioni di visibilità nel luogo d'impatto, pochi minuti dopo l'accadimento dell'incidente.

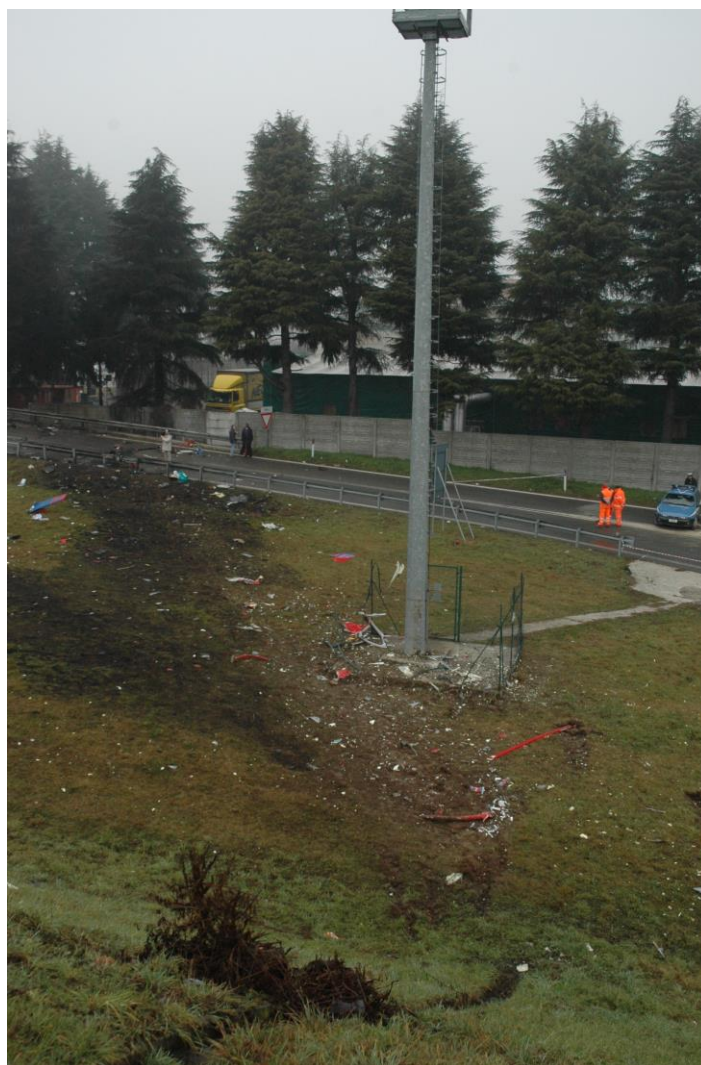
L'elicottero è andato completamente distrutto nella collisione con il terreno e nell'incendio sviluppatosi successivamente. I rottami si presentavano distribuiti lungo una direttrice disposta a circa 300-320°. Non sono state rinvenute parti dell'elicottero prima del punto di impatto iniziale.

In prossimità del punto di impatto iniziale vi erano alcune parti dei pattini (deformati e rotti per sovraccarico) e la porta destra, addossata alla rete metallica di recinzione del palo dell'antenna per telecomunicazioni. Proseguendo sul prato nel senso di proiezione dei rottami era visibile l'impennaggio verticale, sostanzialmente integro, in quanto non interessato dall'incendio. Il cruscotto e parte della strumentazione, proiettati nella stessa direzione, erano addossati al guard-rail del raccordo autostradale

La distribuzione dei rottami e le tracce al suolo indicherebbero che al momento dell'impatto l'elicottero avesse un'elevata velocità di avanzamento ed un assetto a picchiare. Considerata la direzione di provenienza dell'elicottero ed il fatto che la scarpata della strada provinciale 58 non presenta tracce di impatto, si può ritenere verosimile che l'angolo formato dalla traiettoria di impatto con il piano orizzontale sia stato pari o di poco superiore ai 30°; l'assetto dell'elicottero era positivo (non rovescio), presumibilmente con un moderato angolo di *bank* a destra.

Foto 3: luogo dell'incidente e distribuzione dei rottami.

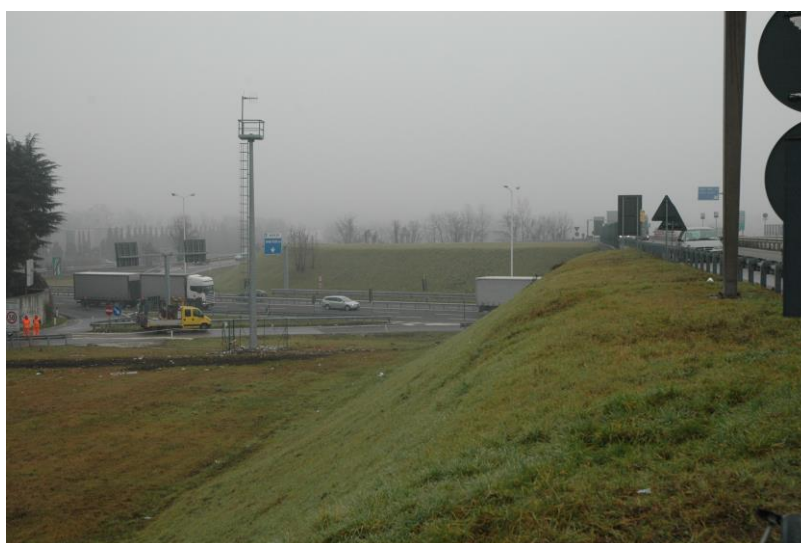
Foto 4: luogo dell'incidente visto da altra angolazione.

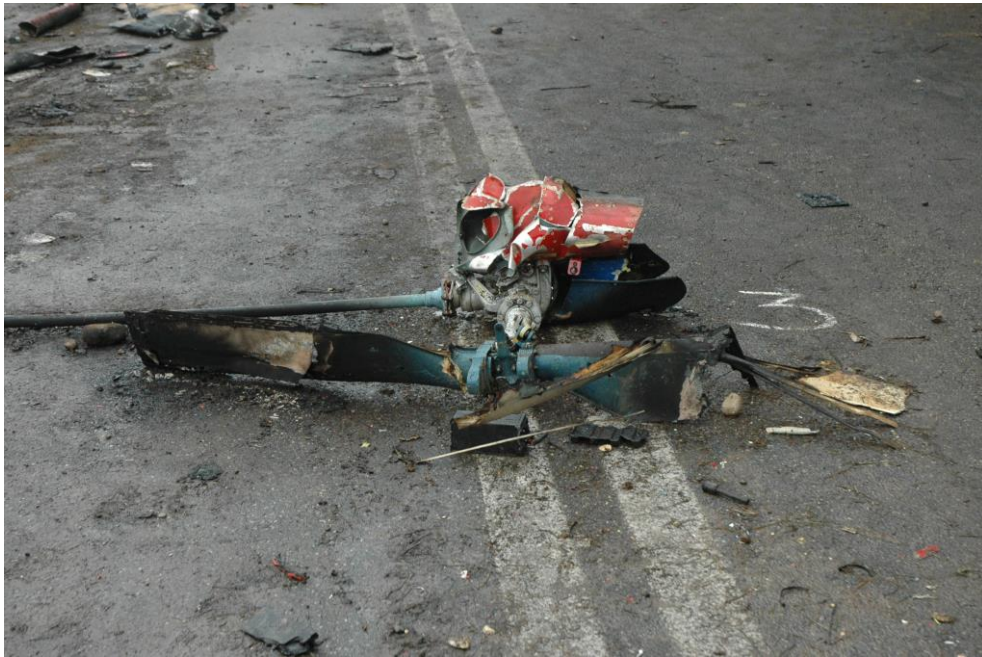
L'albero di trasmissione, la scatola a 90° e il rotore di coda giacevano più avanti, sulla sede stradale. Le parti più pesanti, quali il motore, la trasmissione principale ed altri componenti avevano abbattuto parte del muro di recinzione di un'azienda chimica, cadendo, successivamente, in un deposito di materiali di scarto.

Foto 5: scatola a 90° e rotore di coda.

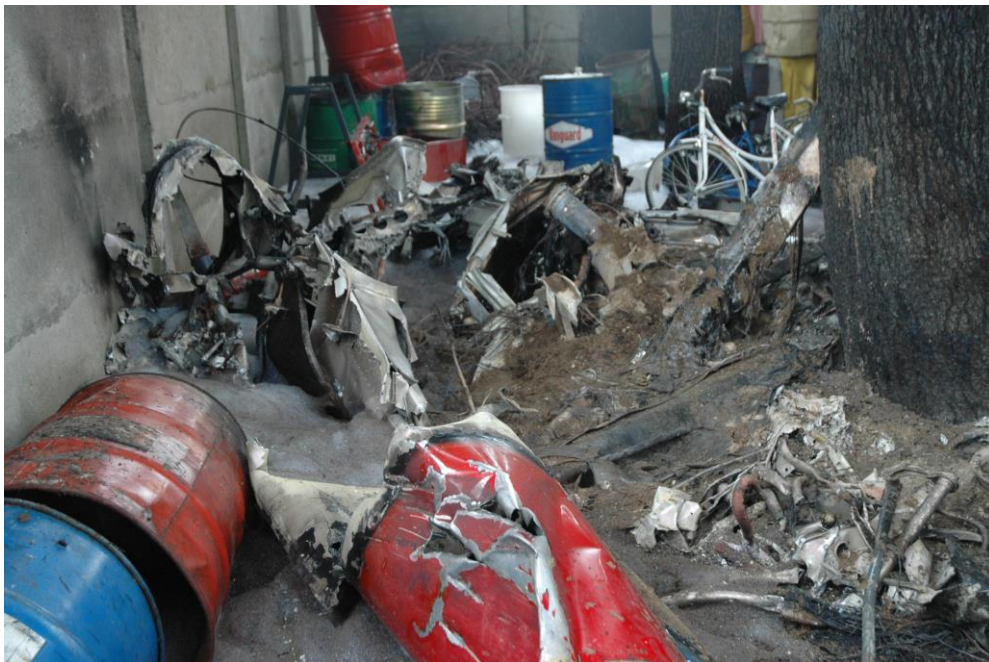
Tali accertamenti hanno consentito di escludere la presenza di rotture o avarie interne del motore precedenti all'impatto e di stabilire che lo stesso, al momento dell'incidente, erogava potenza.

Foto 6: luogo di ritrovamento del motore.
