RELAZIONE D'INCHIESTA

**INCIDENTE
occorso all'aeromobile
Pilatus PC-6/B2-H4 marche D-FALL,
aeroporto di Ravenna,
1 luglio 2001**

aeromobile Pilatus PC-6/B2-H4 marche D-FALL

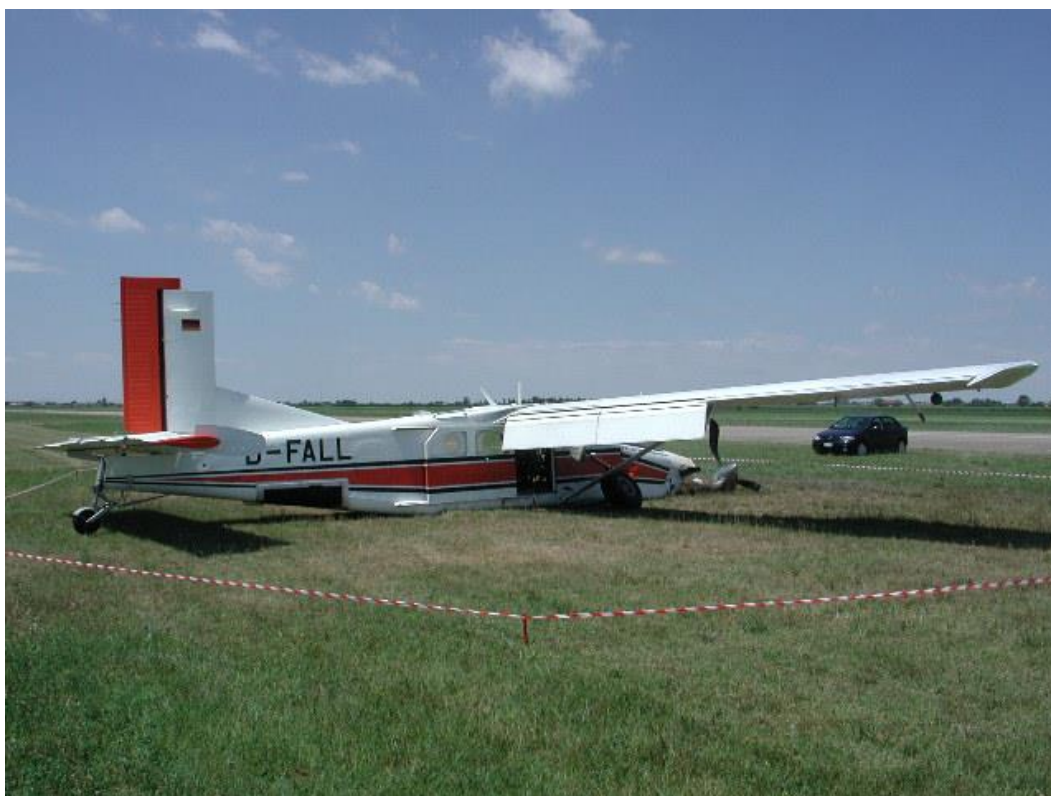
Danni all'aeromobile	Sostanziali (foto 1) ¹
Altri danni	Nessuno.
Informazioni relative al personale di volo	<i>Pilota:</i> maschio, età 45 anni, nazionalità italiana. In possesso di CPL(A) in corso di validità. Abilitazioni in corso: SEP(land), SET(land), lancio paracadutisti. Il pilota ha dichiarato di avere al proprio attivo circa 3000h di volo complessive.
Informazioni relative all'aeromobile ed al propulsore	Il Pilatus PC-6/B2-H4 è un monomotore turboelica, ad ala alta, equipaggiato con elica tripala a passo variabile. Ha una MTOM di 2800 kg. L'esemplare coinvolto nell'incidente aveva il S/N 860 ed era stato costruito nel 1988. L'aeromobile aveva complessivamente 3927h di volo. L'ultima ispezione (100h) era stata effettuata il 15.6.2001, in Germania, presso una ditta certificata, ad ore 3905/12.496 cicli.

Il relitto presentava danni significativi, soprattutto nella parte anteriore e centrale. In particolare, la semiala sinistra si presentava piegata; il carrello aveva ceduto; il muso era collassato; il complessivo dell'elica risultava staccato dal motore. Il comando del trim sulla impugnatura della barra di comando è risultato mancante: esso si è probabilmente divelto nell'impatto della stessa impugnatura contro la plancia sotto il cruscotto strumenti

Foto 1: il relitto del D-FALL nel punto di arresto.

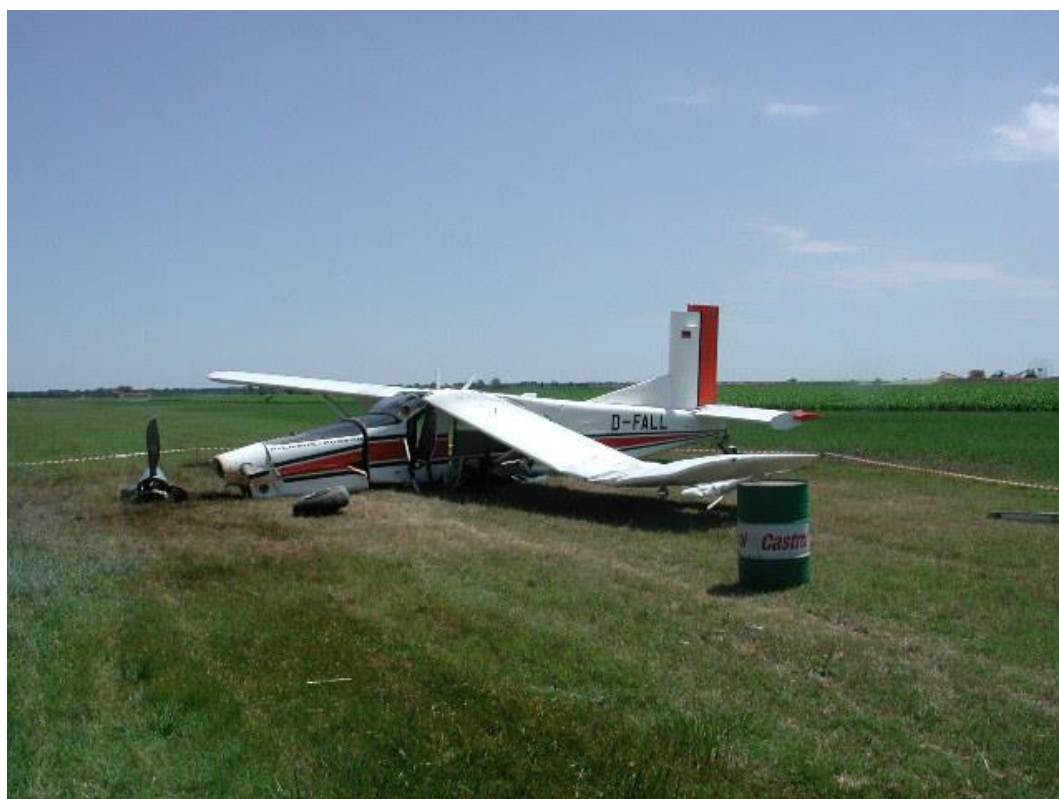
Le prime parti del velivolo che hanno impattato, quasi contemporaneamente, contro il suolo, sono state la semiala sinistra e il carrello sinistro.

Foto 2: in evidenza i danni riportati dalla semiala sinistra e dal muso del velivolo.

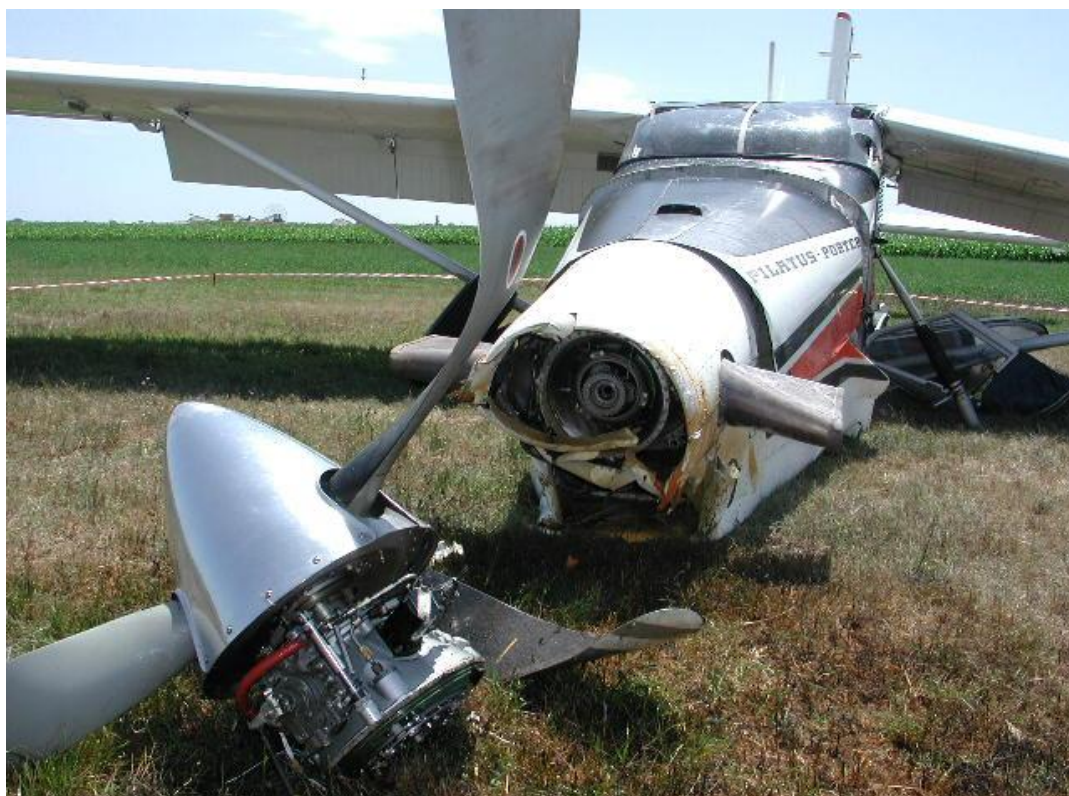
I segni lasciati al suolo dall'elica al momento dell'impatto e le deformazioni delle relative estremità evidenziano che la velocità di rotazione fosse elevata e che il motore fosse quindi funzionante.

Foto 3: il complessivo dell'elica staccato dal motore.

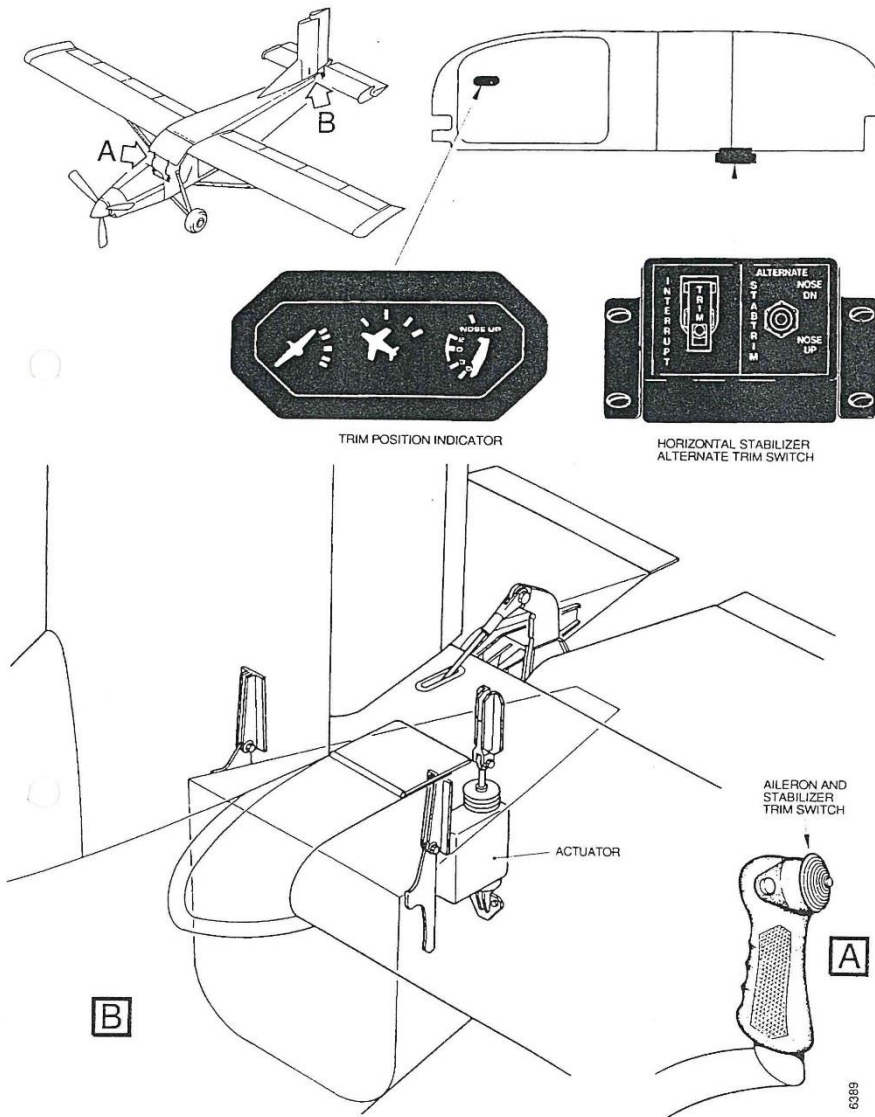
Electrical Horizontal Stabilizer Trim Controls
Figure 1

Il funzionamento del sistema trim, secondo quanto riportato nel *Pilatus PC-6 Maintenance Manual* (si veda allegato "B"), è il seguente.

Funzionamento normale: l'interruttore sulla cloche comanda il trim orizzontale fra le sue posizioni estreme "nose up" e "nose down".

Funzionamento alternato: l'interruttore alternato presente sulla consolle comanda il trim orizzontale una volta azionato il comando contiguo "trim interrupt".

Il funzionamento del sistema, sul velivolo reale e secondo quanto riportato nel *Wiring Manual*, è invece il seguente: il funzionamento normale e quello alternato sono sempre contemporaneamente attivi; il comando "trim interrupt" è, in realtà, secondo quanto anche riportato nel *Wiring Diagram*, un "actuator disconnect"; ciò dipende dalle modalità di collegamento del "trim interrupt".

In tale messaggio si evidenziava la non coerenza delle informazioni inerenti al funzionamento del trim contenute nel *Maintenance Manual* rispetto a quelle contenute nel *Wiring Diagram* e nello stesso AFM. Invitava quindi a sensibilizzare il costruttore dell'aeromobile affinché rendesse omogenee le informazioni contenute nella predetta manualistica.
