RELAZIONE D'INCHIESTA

INCIDENTE
occorso all'aeromobile Standard Cirrus marche D-1125,
località Monte Albareto, Comune di Terenzo (PR),
14 aprile 2007

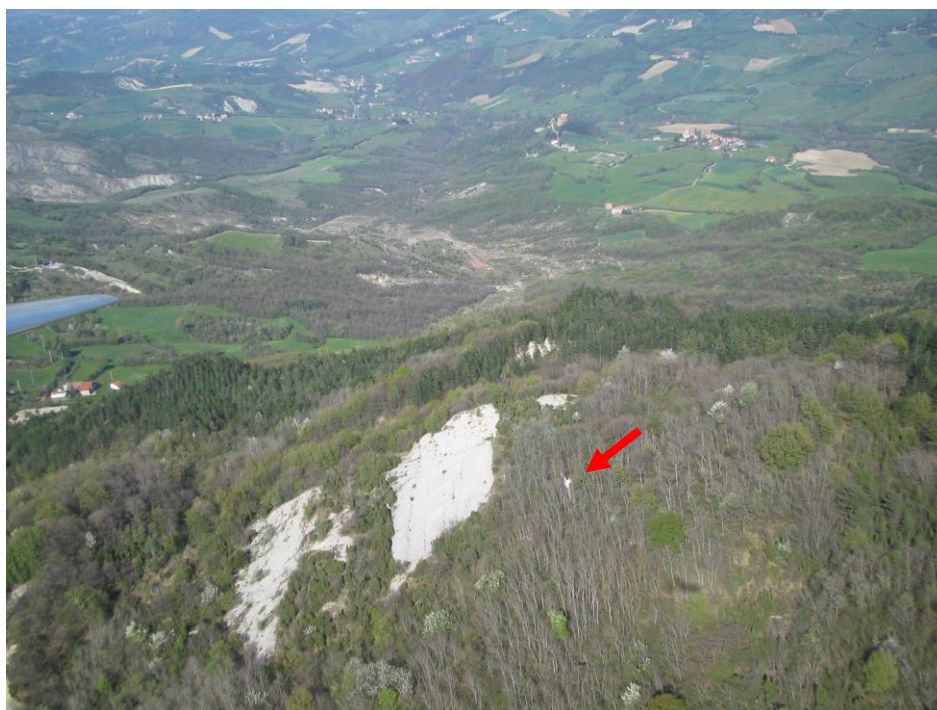
Foto 1: vista aerea con la Val di Taro, con indicato il punto di ritrovamento del D-1125.

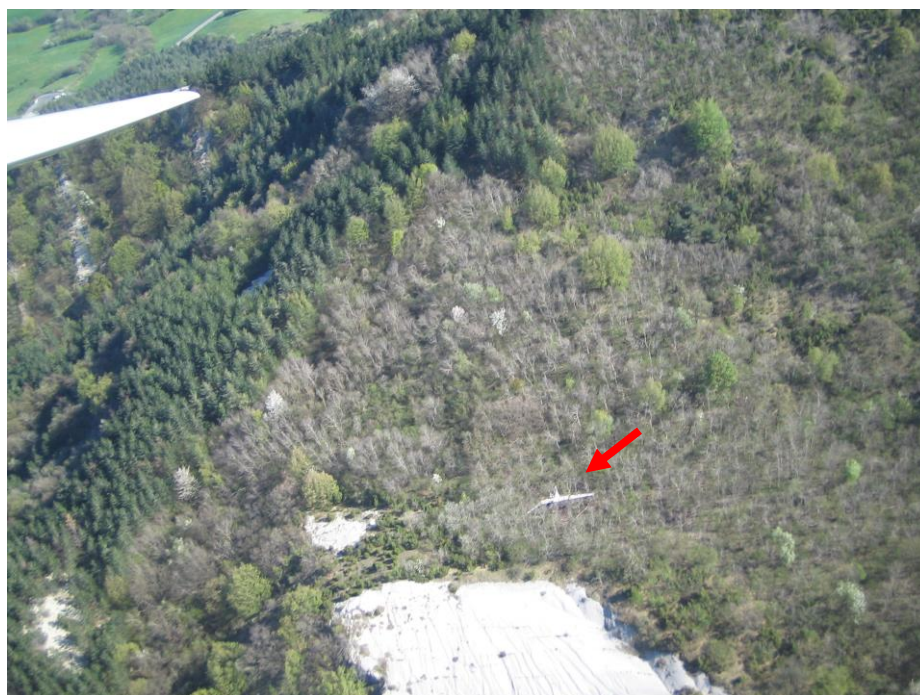
Foto 2: vista aerea del luogo dell'incidente.

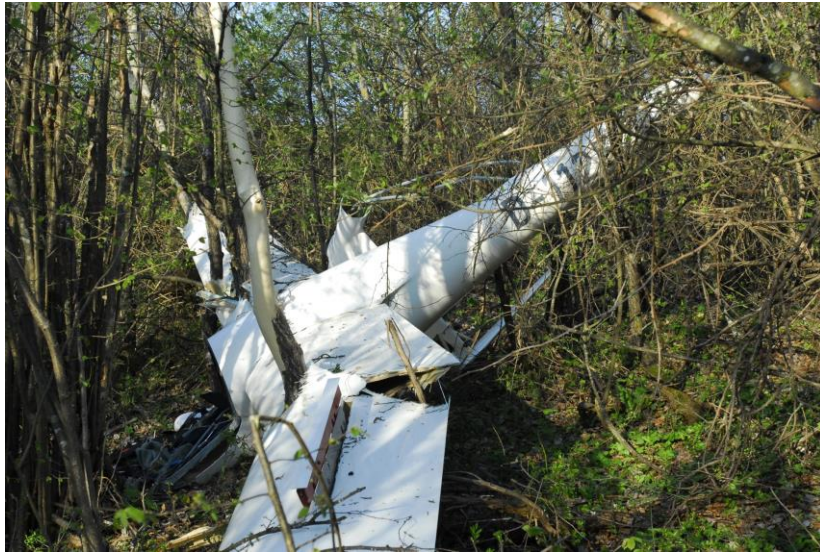
Il relitto si presentava con parte del muso conficcato nel terreno (con un angolo quasi verticale), rottura della cellula all'altezza dell'abitacolo, in vari punti del tronco di coda, all'altezza dell'attacco del trave con la sezione centrale della fusoliera e all'altezza del timone di direzione e profondità.

I piani di coda risultavano separati dal trave di coda e proiettati in avanti e a destra rispetto al resto del relitto, con deformazione e fuoriuscita dalla parte superiore del trave dei tubi interni al trave stesso e contenenti i cavi comando.

La semiala destra risultava tranciata a circa $\frac{3}{5}$ della sua apertura, in corrispondenza del tronco di albero tagliato; presentava, inoltre, un forte danneggiamento del bordo di attacco, a circa $\frac{1}{4}$ della sua apertura, in corrispondenza del tronco di un altro albero.

La semiala sinistra, a circa $\frac{1}{2}$ della sua apertura, presentava un forte danneggiamento da impatto contro l'albero da cui è stata rimossa la corteccia da 4 m di altezza fin quasi al suolo.

Foto 3: vista del relitto del D-1125.

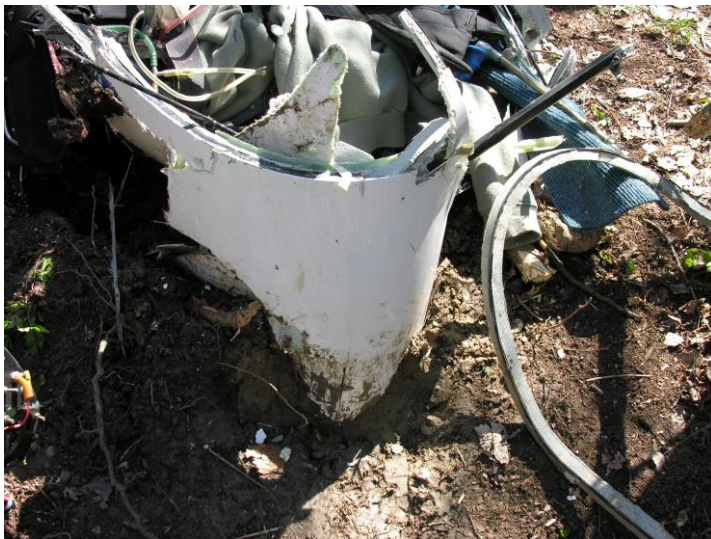
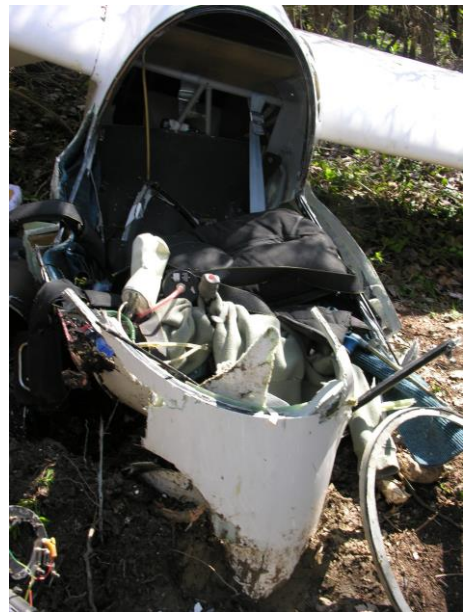
- L'angolo di impatto finale, pressoché verticale, è testimoniato dalla penetrazione verticale del musetto nel suolo; questo angolo è stato, con ogni probabilità, conseguenza del momento generato lungo l'asse longitudinale dall'impatto della semiala destra contro l'albero e dalla proiezione in avanti dei piani di coda dell'aeromobile.

Foto 4 e 5: particolari della penetrazione del musetto dell'aliante nel terreno.

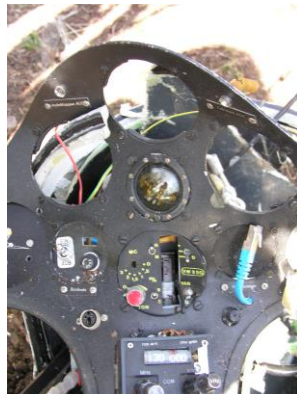
Il cruscotto porta strumenti risultava leggermente disassato verso destra rispetto all'asse longitudinale dell'aliante; presentava, in particolare, un danneggiamento più evidente sul lato superiore destro.

Fra gli strumenti, risultavano leggibili il variometro (indicante un valore di +3,2 m/s) e l'anemometro (che indicava una velocità di 58 km/h).

Il valore indicato dall'anemometro non è da ritenersi rappresentativo.

Foto 6: pannello strumenti.

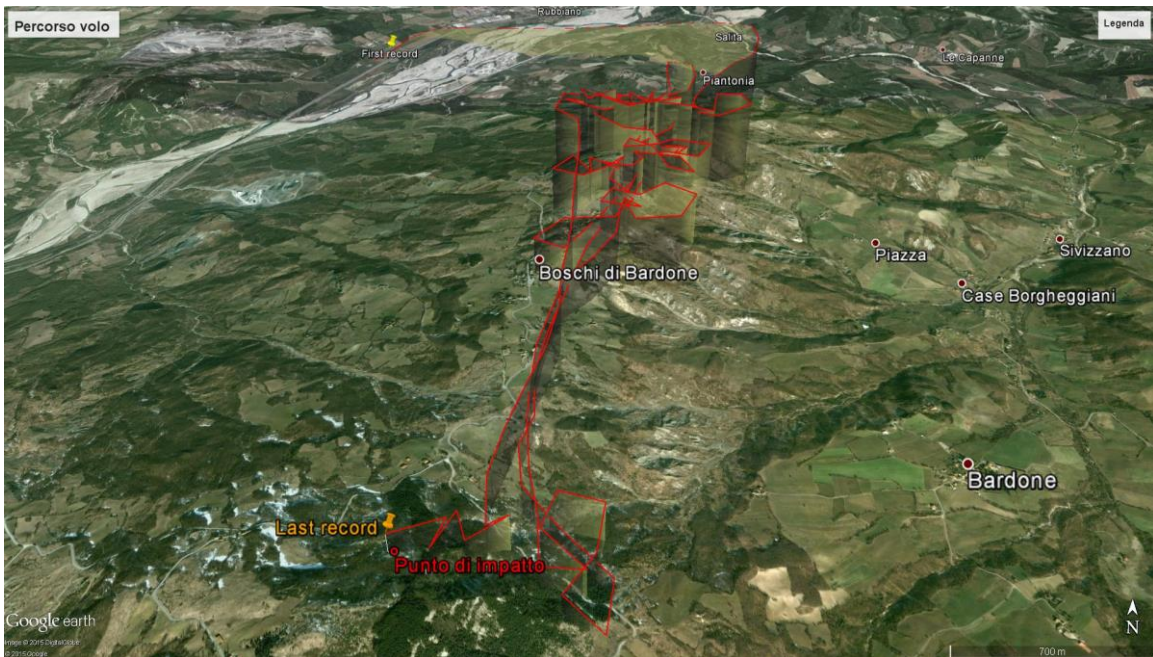
I dati, registrati in formato IGC e importati su Google Earth Pro, evidenziano un andamento del volo caratterizzato da molte manovre effettuate nella zona più prossima all'aviosuperficie (Monte Prinzer), un primo trasferimento nella zona del Monte Albareto, dove l'aliante rimane per un breve periodo, un ritorno nella zona del Monte Prinzer, un secondo trasferimento (traversone) verso il Monte Albareto, nella cui zona effettua il minuto finale del volo, prima dell'impatto con il suolo (figura 1 in allegato "A").

Come riportato nella figura relativa alla traiettoria tenuta dall'aliante nell'ultimo minuto di volo, i cambiamenti di direzione continui dello stesso sono indicativi dell'effettuazione di virate sia a destra sia sinistra.

Figura 1: percorso seguito dall'aliante (su supporto Google Earth Pro).

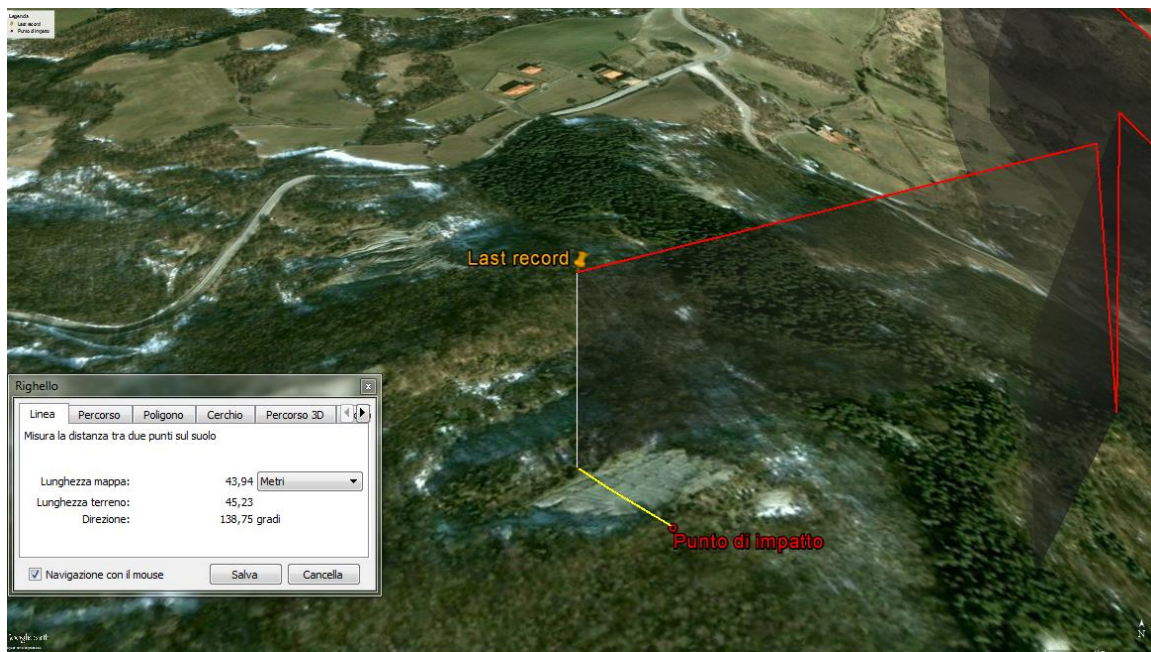
L'ultima posizione registrata dall'aliante in volo indica una distanza verticale dal suolo e orizzontale fra la verticale di questo punto e il punto di impatto al suolo rispettivamente di circa 70 m e 45 m (figura 2 in allegato "A").

Queste distanze portano a due deduzioni: la prima è che l'aliante abbia perso circa 70 m di quota in meno di 8 secondi; la seconda è che, essendo il punto di impatto prossimo alla verticale dell'ultima posizione registrata in volo, la perdita di controllo dell'aliante sia stata immediatamente successiva all'ultima registrazione in volo e che la perdita di quota/caduta abbiano avuto uno sviluppo decisamente verticale rispetto al terreno sottostante.

Figura 2: distanza orizzontale fra verticale ultima posizione registrata e punto di impatto (su supporto Google Earth Pro).
