RELAZIONE D'INCHIESTA

INCIDENTE
occorso all'aeromobile
Pilatus PC-6/B2-H4 marche di identificazione D-FATA,
nelle vicinanze dell'aeroporto di Ravenna,
2 aprile 2011

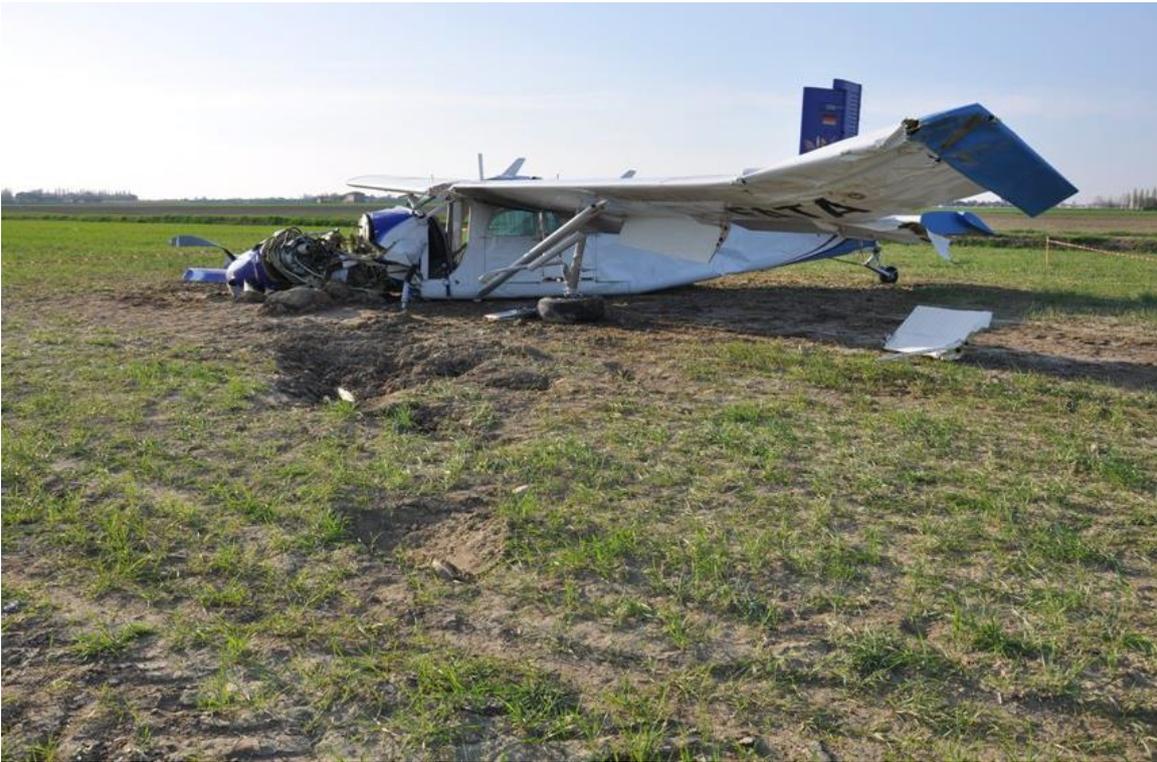
Foto 3: vista laterale sinistra del relitto nel luogo dell'incidente, con particolare delle tracce al suolo.

Lungo la congiungente tra la traccia del primo impatto e il punto di arresto dell'aeromobile erano presenti solchi con dimensioni e profondità crescenti (foto 3).

La fusoliera, a seguito del cedimento di entrambe le gambe del carrello di atterraggio, risultava adagiata sul terreno in posizione pressoché orizzontale, con un orientamento Sud/Sud-Ovest. Essa presentava ampie deformazioni lungo la fiancata sinistra, presumibilmente dovute alla rotazione sull'estremità della semiala, che, per prima, aveva impattato il suolo (foto 3).

Tale semiala evidenziava una marcata deformazione dovuta alla flessione verso l'alto e all'indietro. Si constatava, inoltre, la presenza di terriccio sull'estremità della semiala sinistra.

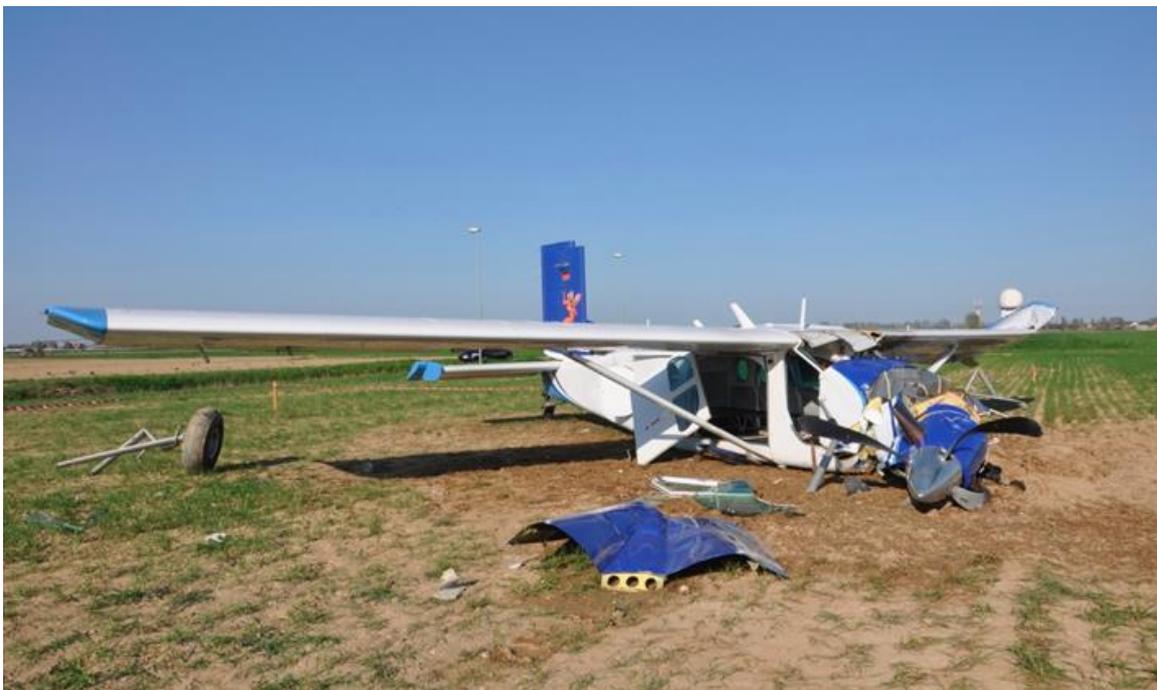
Foto 4: vista laterale destra del relitto nel luogo dell'incidente.

Per effetto dell'urto, il portellone scorrevole sul lato destro dell'aeromobile subiva danni in corrispondenza della rotaia inferiore. Esso veniva rinvenuto divelto quasi completamente a seguito delle azioni di soccorso e di evacuazione del personale a bordo dell'aeromobile (foto 4).

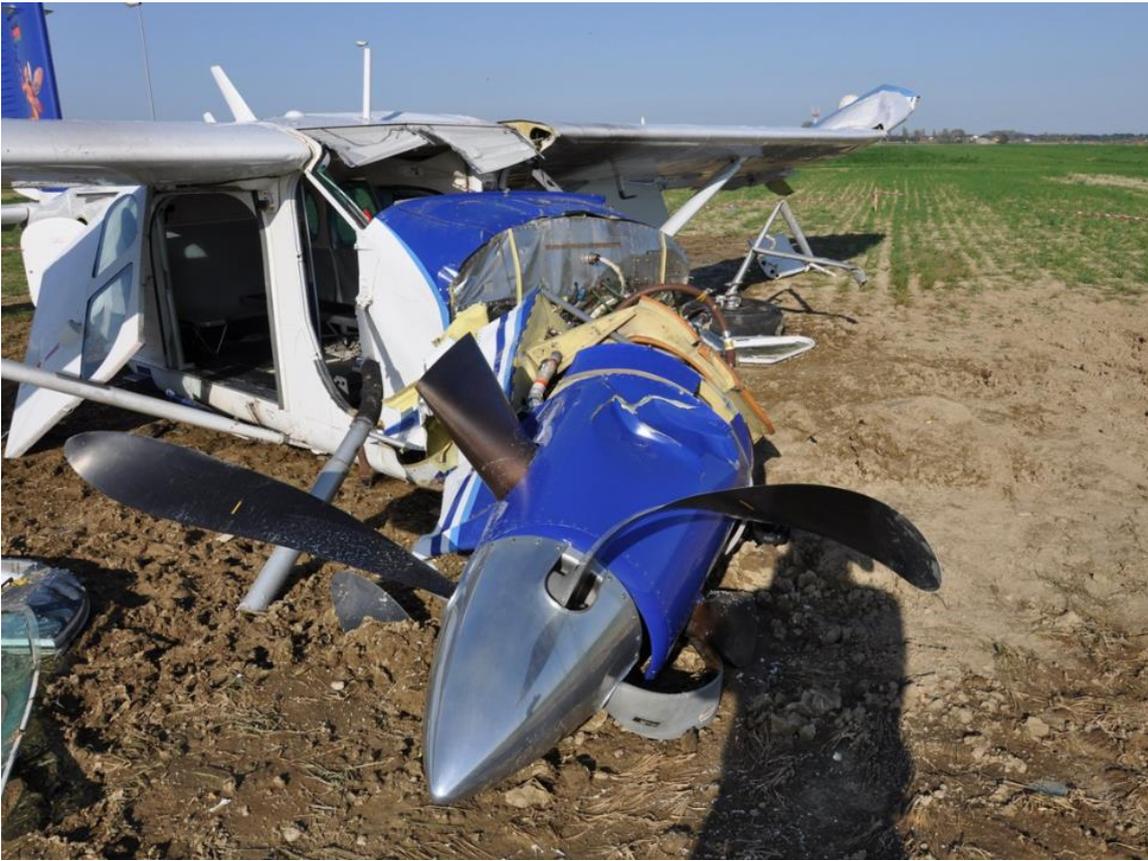
Foto 5: danni a carico del muso dell'aeromobile e del complessivo motore/elica.

Una delle pale dell'elica presentava una marcata curvatura all'indietro, una torsione intorno al proprio asse longitudinale e un'ampia rotazione intorno alla radice imperniata nel mozzo.

La sezione di pala più interna, seppure seriamente deformata, non presentava tracce significative di abrasioni superficiali. Lungo la sezione esterna, in corrispondenza del bordo d'entrata all'estremità, erano presenti vari graffi superficiali ed alcune ammaccature, riconducibili a un urto contro il terreno, colpito a velocità relativamente sostenuta.

L'ultima delle quattro pale evidenziava un ampio piegamento all'indietro (foto 5).

Le deformazioni e le abrasioni superficiali rilevate sulle pale dell'elica sarebbero compatibili con l'ipotesi che, al momento dell'impatto, il motore stesse erogando una potenza motrice scarsa o nulla.

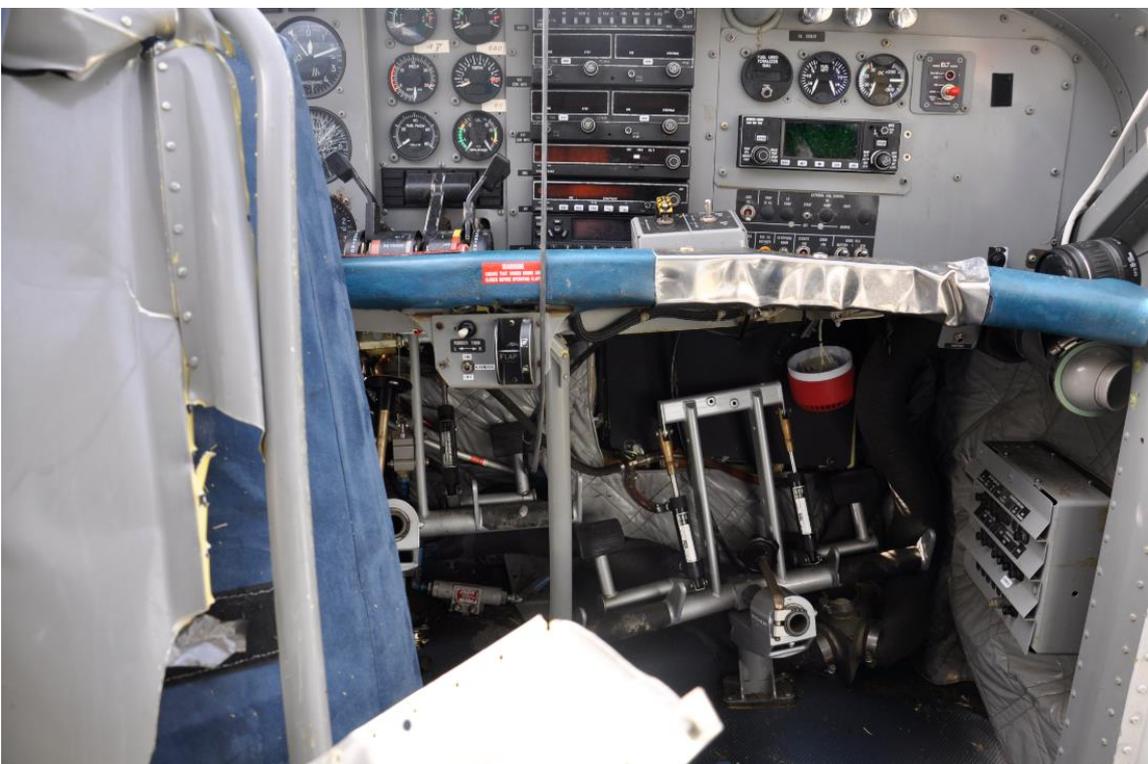
Foto 6: sedile del pilota e leve di comando del motore.

Il sedile del pilota risultava quasi completamente divelto dalla sua sede e schiacciato contro la plancia comandi del velivolo. I comandi per la regolazione del motore e del passo dell'elica venivano rinvenuti con le leve a fondo corsa in avanti (foto

6). Ciò è verosimilmente dovuto alla brusca decelerazione dell'aeromobile e all'urto dei paracadutisti proiettati in avanti dopo l'impatto.

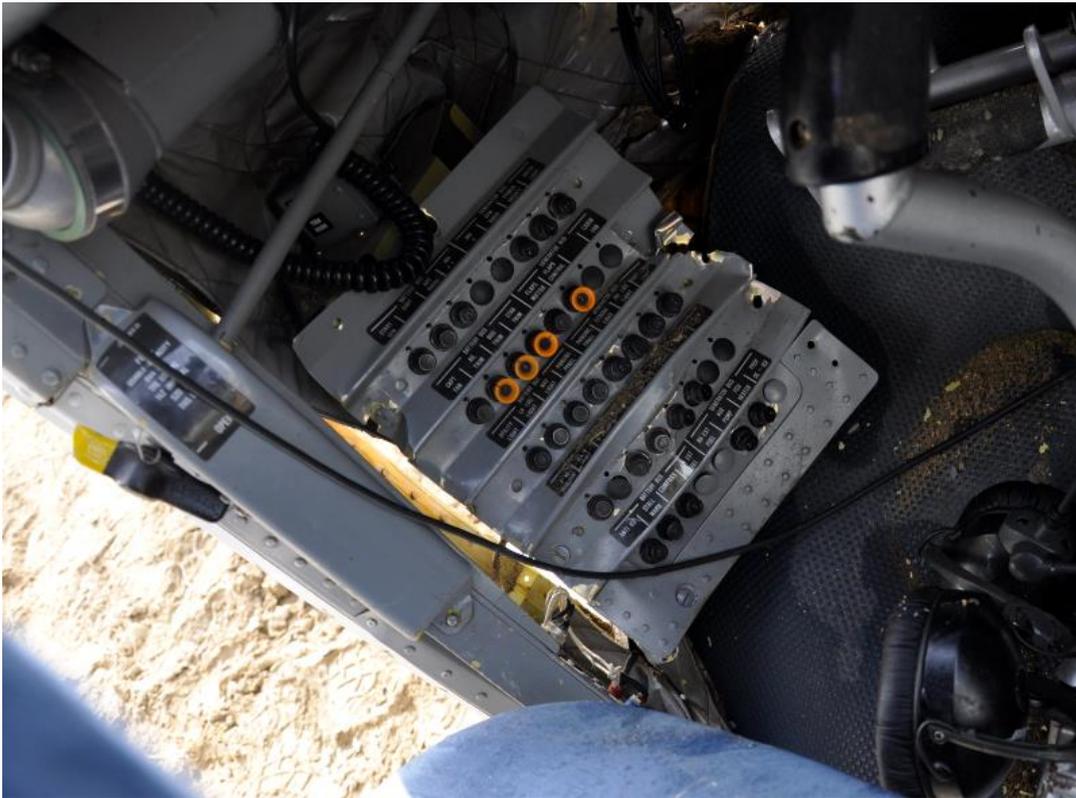
Foto 7: pannello fusibili a lato del sedile del pilota.

I fusibili (*breaker*), che si trovavano a fianco del seggiolino del pilota, in basso, risultavano regolarmente inseriti (foto 7). Sulla mensola sotto il pannello degli strumenti, di fronte alla postazione del pilota, veniva rinvenuto un navigatore GPS GARMIN AERA 500 portatile, installato su un apposito alloggiamento connesso all'alimentazione e all'antenna ausiliaria.

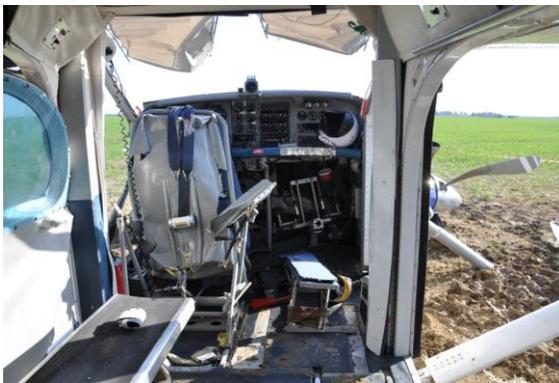
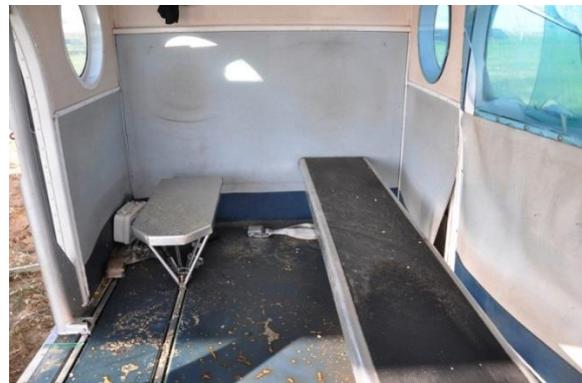
Foto 8 e 9: particolare dell'allestimento interno dell'aeromobile.

Nella cabina erano presenti panche e sedili, adibiti ai paracadutisti, ancora solidali al pavimento dell'aeromobile (foto 8 e 9).

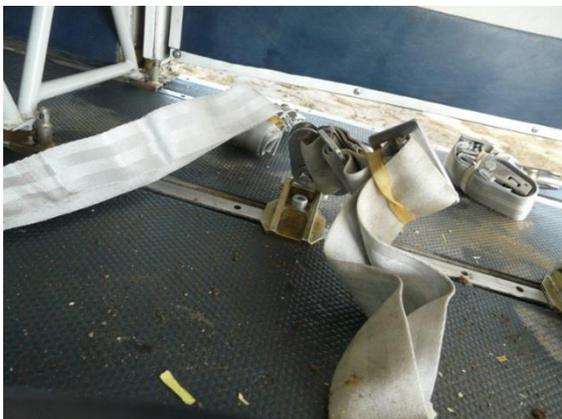
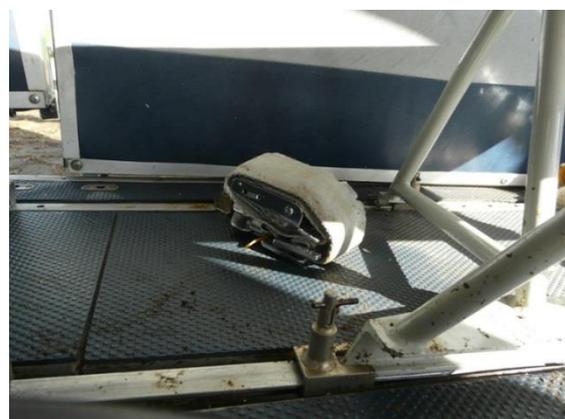
Foto 10 e 11: particolare dell'allestimento interno dell'aeromobile.

Oltre alla cintura di sicurezza del pilota, venivano rinvenute 7 cinture di sicurezza montate sul pavimento della cabina e 3 montate sulle panche. Alcune di queste cinture sono state rinvenute parzialmente srotolate e distese sul pavimento, altre sono state rinvenute ordinatamente arrotolate intorno alla fibbia con degli elastici (foto 10 e 11).

L'inchiesta di sicurezza ha potuto appurare che i paracadutisti a bordo del velivolo non erano vincolati alle proprie cinture di sicurezza. Si ha quindi ragione di ritenere che nell'impatto al suolo i loro corpi abbiano urtato gli uni contro gli altri o siano stati proiettati contro le strutture dell'aeromobile, causando, o quanto meno aggravando, le lesioni subite.

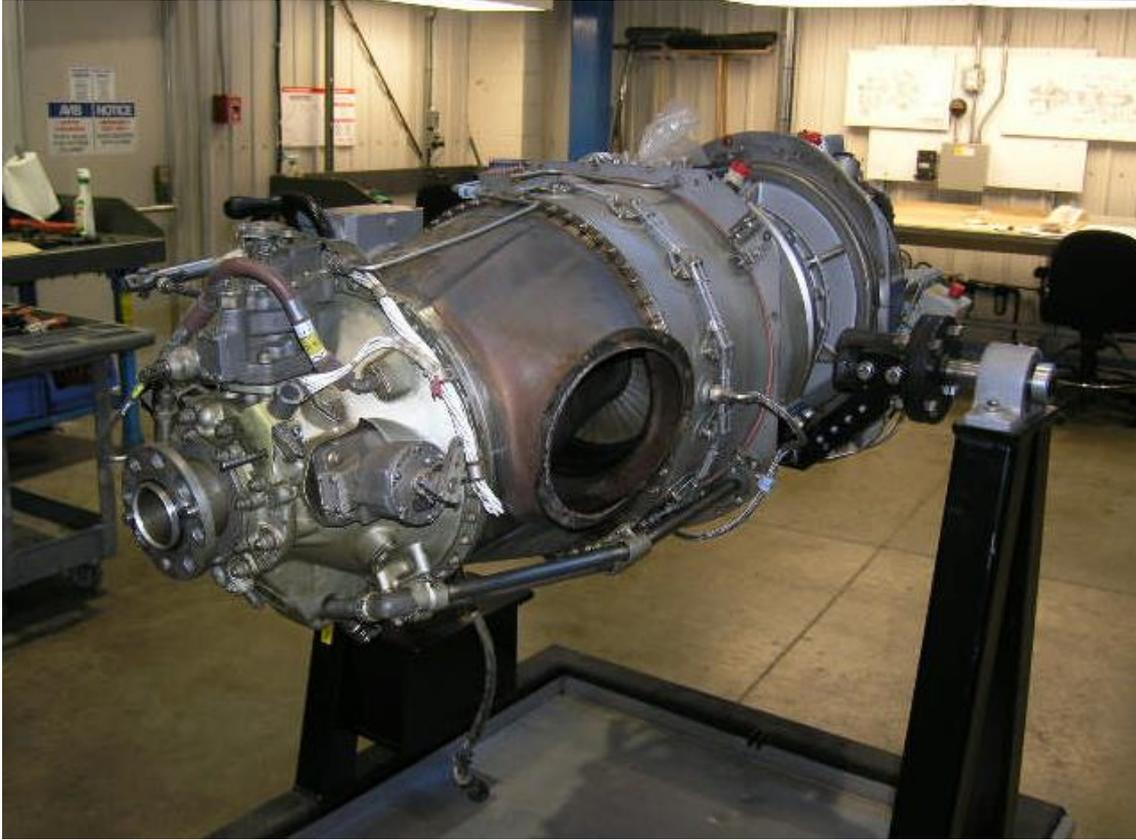
Foto 12: propulsore prima del disassemblaggio.

- Il propulsore evidenziava leggeri danni dovuti all'impatto e non presentava segni di incendio. Assieme al corpo del motore erano presenti i cavi di collegamento alle leve di comando della cellula, lo *starter generator*, la *low pressure boost pump* e vario cablaggio di collegamento con la cellula (foto 12). Tali accessori sono stati rimossi e analizzati separatamente.

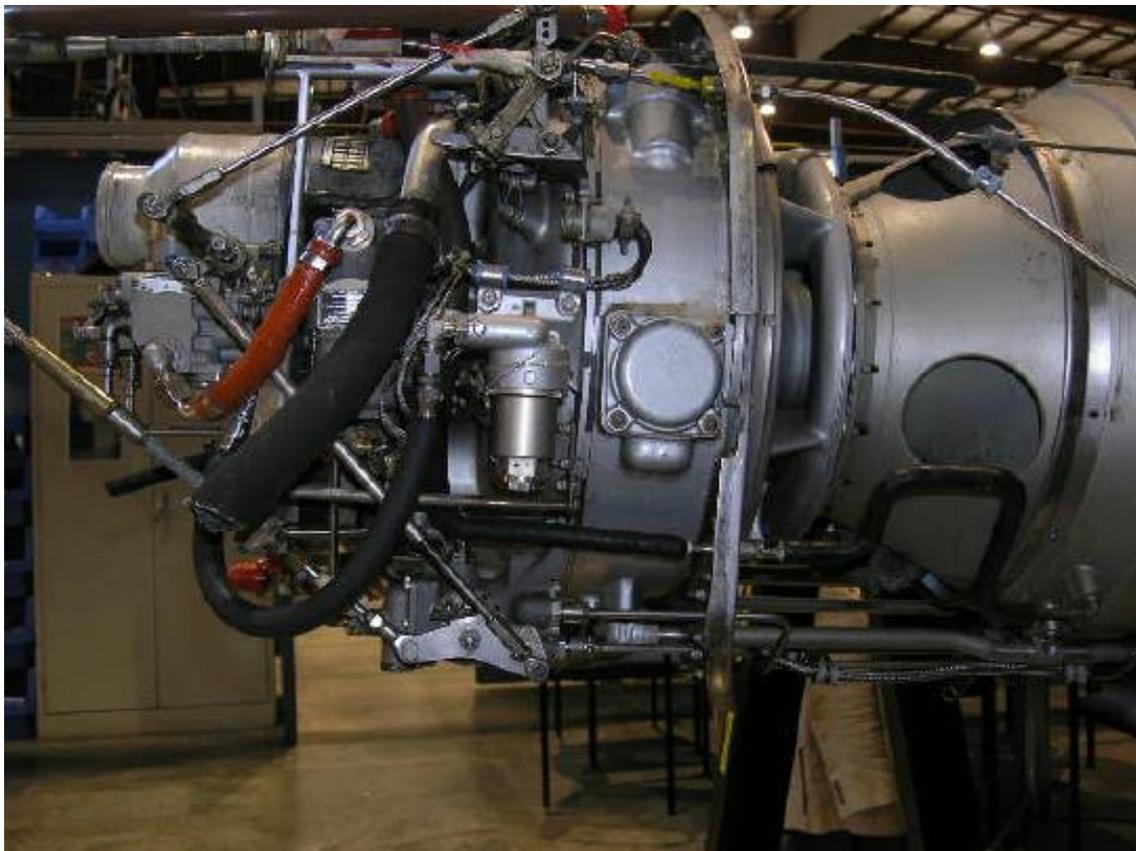
Foto 13: gas generator case e accessory section.

- Il *gas generator rotor* girava liberamente in congiunzione con la *accessory gearbox*. I tre stadi del compressore non evidenziavano segni di fatica o di contatto dovuti all'impatto (foto 13).

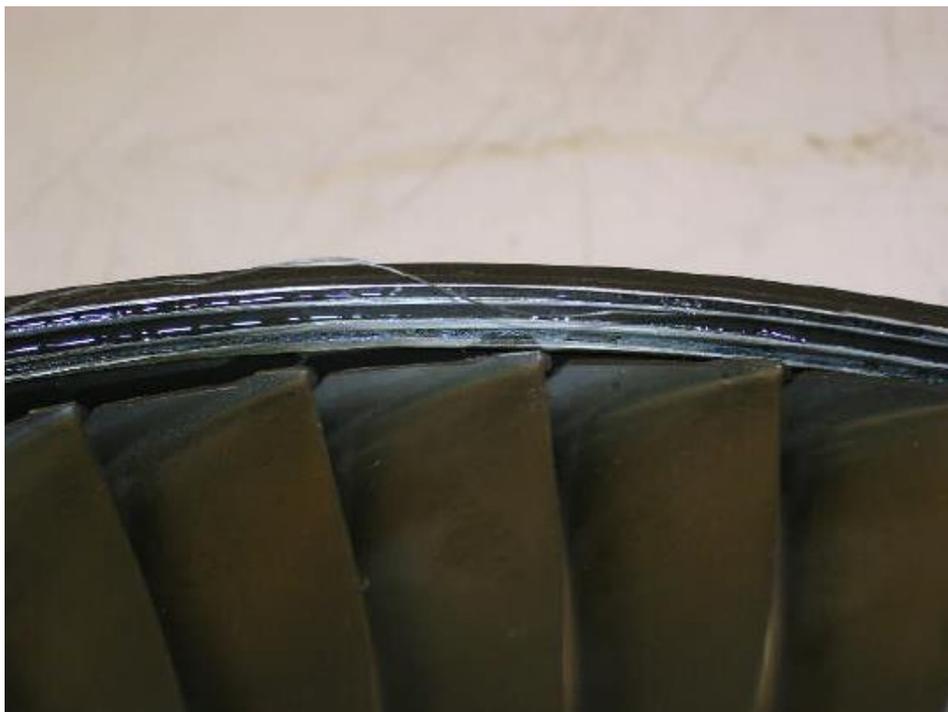
- La camera di combustione non presentava evidenze di problematiche di funzionamento.
- La turbina di potenza presentava segni di sfregamento radiale dovuti alle deformazioni a seguito dell'impatto (foto 14).

Foto 14: particolare dei segni da sfregamento sulla turbina di potenza.

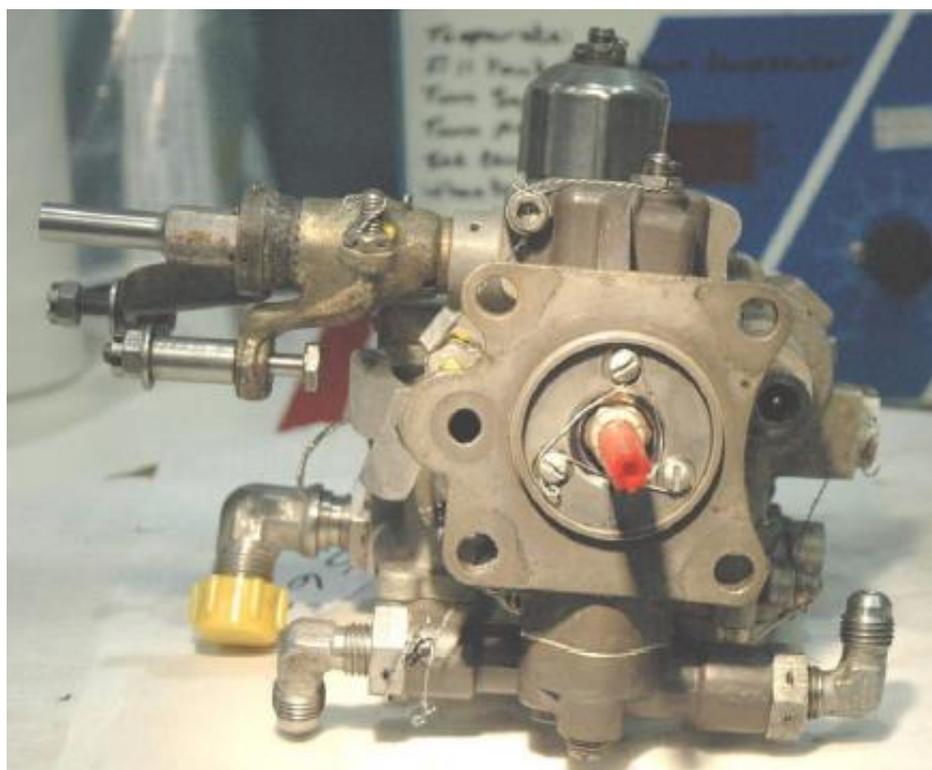
Foto 15: FCU.

- Il test della pressione differenziale del filtro carburante (*bypass*) è risultato soddisfacente.
- Il test del FCU ha evidenziato parametri che si discostavano leggermente dai limiti prescritti. Ciò è stato attribuito ad una attività di regolazione, che, tuttavia, non può avere inficiato il controllo e il funzionamento del motore prima dell'incidente (foto 15).
- Non è stato possibile determinare il motivo della regolazione di alcuni accessori, quali il regolatore dell'elica, il *power turbine governor* e il *propeller overspeed governor*, che hanno evidenziato, al test, leggeri scostamenti.

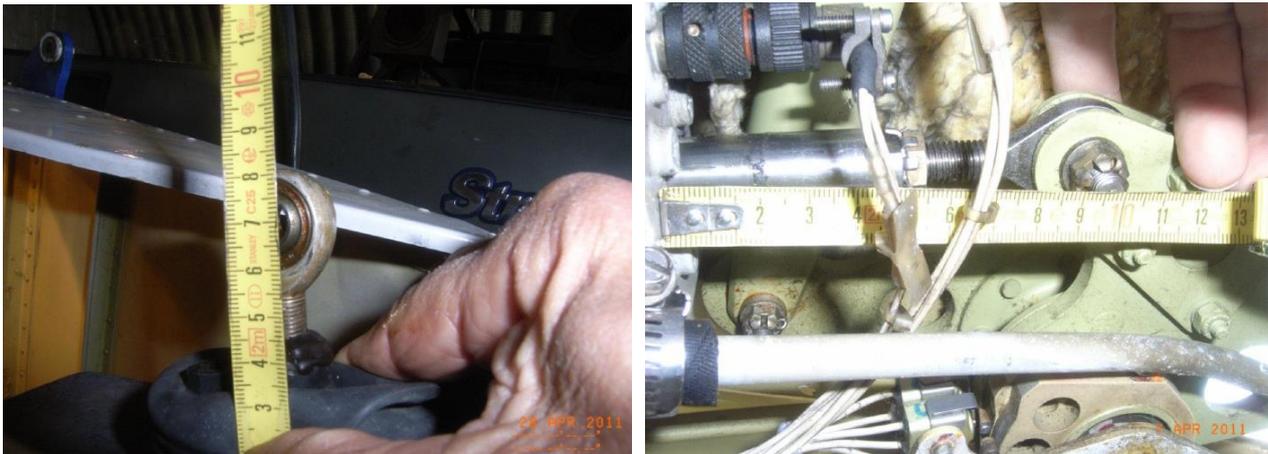
Foto 16 e 17: particolare della posizione degli attuatori del *pitch trim* e dei flap.
