INCONVENIENTE GRAVE aeromobile Fournier RF 5, marche D-KURS

Tipo dell'aeromobile e marche	Fournier RF 5, marche D-KURS.
Data e ora	24 aprile 2006, 11.29 UTC.
Località dell'evento	Aeroporto di Venezia San Nicolò (LIPV).
Descrizione dell'evento	Atterraggio senza carrello su pista chiusa.
Esercente dell'aeromobile	Persona fisica.
Natura del volo	Turismo.
Persone a bordo	Due: pilota e un passeggero.
Danni a persone e cose	L'aeromobile ha riportato danni ad entrambe le pale dell'elica (in legno), che, a seguito del contatto con il suolo, si sono danneggiate senza perdita di frammenti (foto in Allegato A). Non si sono verificati altri danni all'aeromobile, persone o cose.
Informazioni relative al personale di volo	Pilota, maschio, 65 anni, licenza di pilota di aliante in corso di validità; licenza di pilota privato di velivolo in corso di validità. Abilitazioni: Motoaliante; SEP LAND, traino alianti, Vari Eze; radiotelefonica in lingua inglese. Visita medica di 2 classe in corso di validità. Ore di volo totali: 2500, di cui circa 220 sul tipo di aeromobile. Attività di volo effettuata negli ultimi 90 giorni: totale 13 ore, su motoaliante 6 ore. Attività di volo effettuata negli ultimi 6

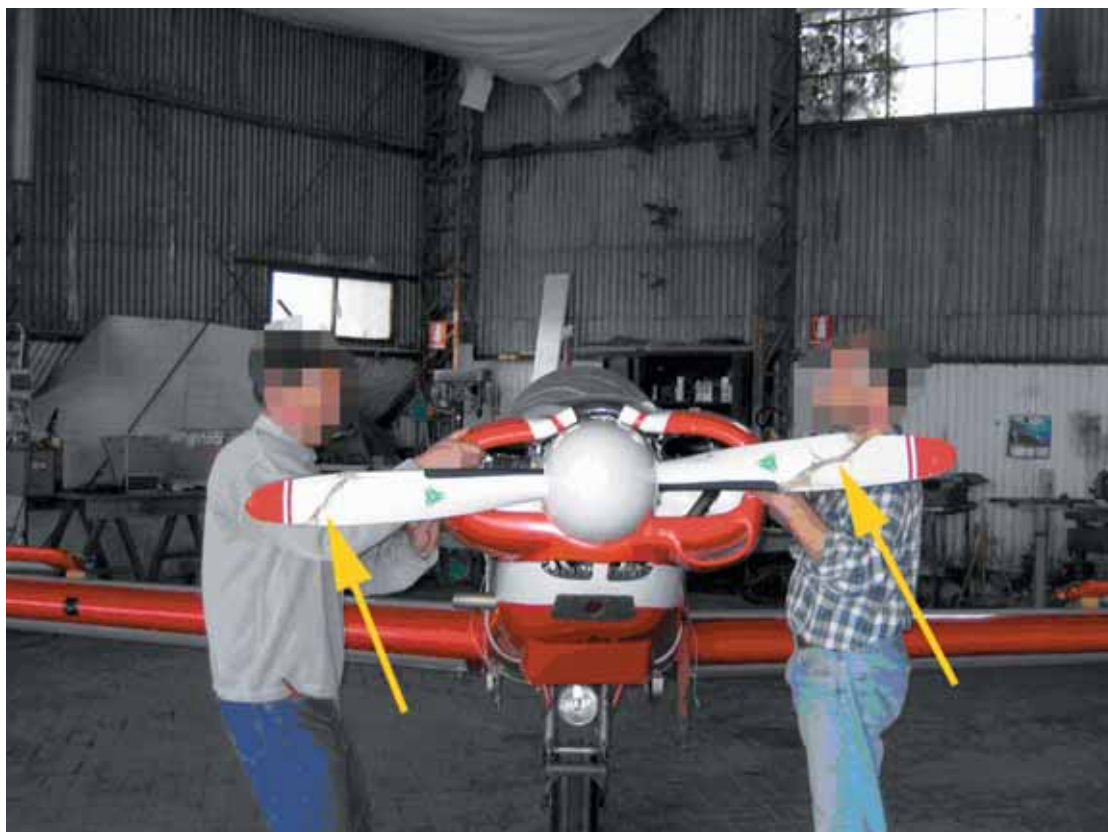
Foto 1

Il tipo di danno riportato dall'aeromobile, solo a carico di entrambe le pale dell'elica (in struttura lignea), indica che, al momento dell'impatto con il terreno, il numero di giri dell'elica era ridotto e la velocità relativa bassa.

aeromobile con danni all'elica.

Danni all'elica dell'aeromobile.
