# **AGENZIA NAZIONALE PER LA SICUREZZA DEL VOLO**

## **RAPPORTO D'INCHIESTA**

**INCONVENIENTE OCCORSO ALL'AEROMOBILE  
MD-83, VOLO EEZ 1970, MARCHE EI-CMZ  
Località Aeroporto Roma Fiumicino  
8 febbraio 2002**

**N. I/6/02**

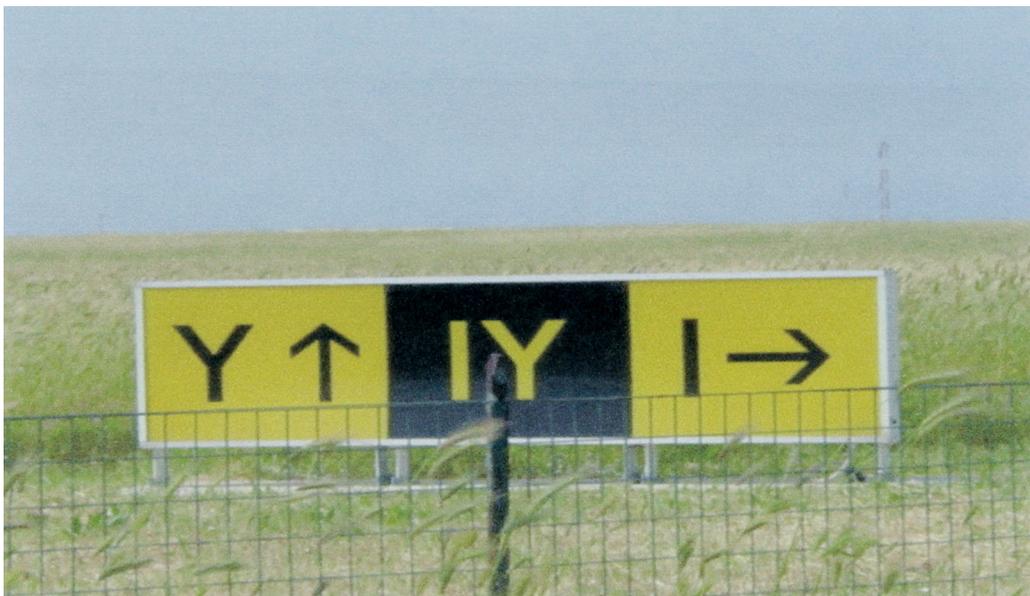
Foto 1

Continuando nell'esame della disposizione aeroportuale, si rileva che all'inizio della via di rullaggio Y, sulla sinistra, è posizionato un cartello luminoso con la corretta indicazione IY e le indicazioni delle vie di rullaggio successive - Y proseguendo dritti, I girando a destra - in accordo all'Annesso 14- 5.4.3.15 (si veda Allegato I foto 1).

Cartello posizionato all'inizio della via di rullaggio Y, sulla sinistra

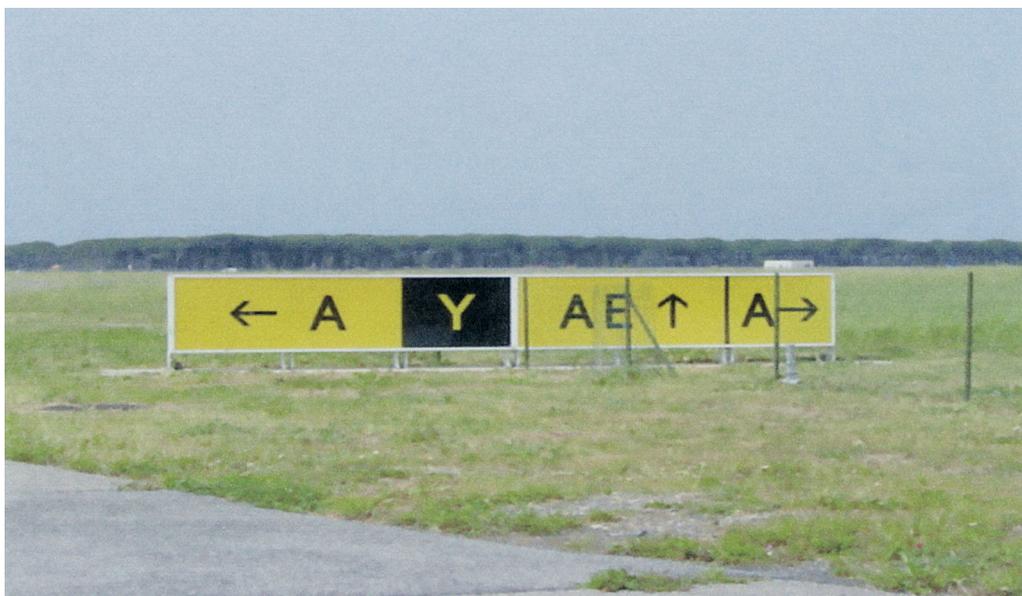
Foto 2

All'incrocio tra le vie di rullaggio/raccordi Y, A, AE, sulla destra, è posizionato un altro cartello luminoso con la corretta indicazione Y, con l'indicazione del raccordo successivo AE (dritto) e l'indicazione della via di rullaggio trasversale A (si veda Allegato I foto 2).

Sempre all'incrocio tra le vie di rullaggio/raccordi Y, A, AE, sulla destra, è posizionato un altro cartello luminoso con la corretta indicazione Y, con l'indicazione del raccordo successivo AE (dritto) e l'indicazione della via di rullaggio trasversale A: tale cartello, tuttavia, non è agevolmente visibile dal posto di sinistra, da quello cioè occupato dal comandante.

Cartello posizionato sulla destra della via di rullaggio Y,  
all'incrocio dei raccordi/vie di rullaggio Y, A, AE

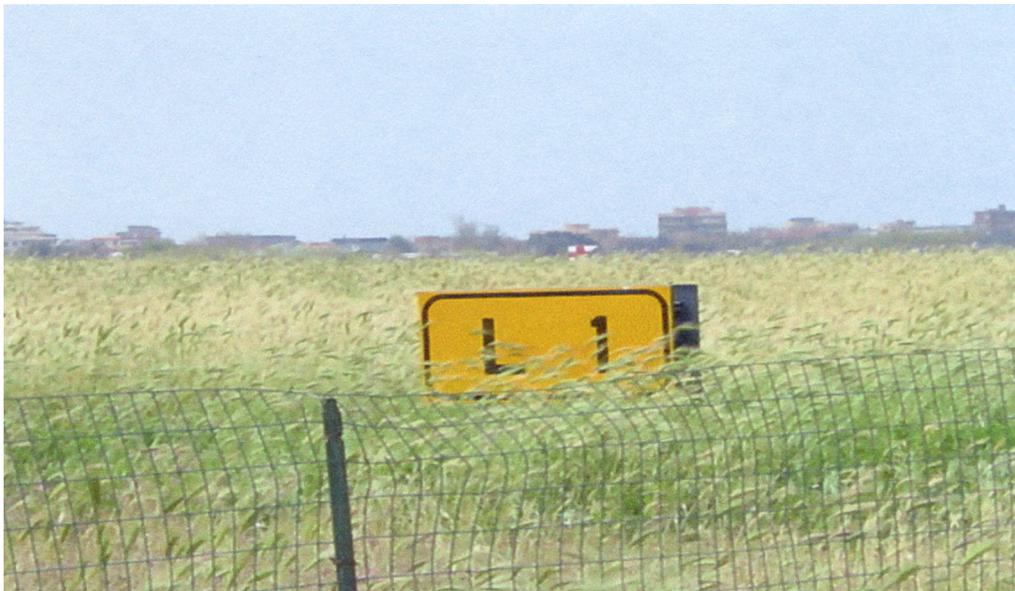
Foto 3

Sulla sinistra della via di rullaggio Y, alla stessa altezza del cartello testé menzionato, è posizionato un altro segnale, non illuminato, che delimita l'area dell'*Apron Control*: tale cartello riporta la segnalazione L1 (Link 1), come da AIP parte AGA 2-41.7.1 (si veda Allegato I foto 3).

All'intersezione delle vie di rullaggio/raccordi Y, A, AE, sulla sinistra del via di rullaggio Y, è posizionato un cartello con la scritta gialla L1, di difficile interpretazione per i piloti. Tale cartello è stato in realtà collocato per delimitare la zona dove, in futuro, verrà applicata la sorveglianza affidata all'*Apron Control*, mentre la segnaletica relativa era stata approntata sin dall'agosto 2001.

Cartello posizionato sulla sinistra della via di rullaggio Y,  
all'incrocio dei raccordi/vie di rullaggio Y, A, AE

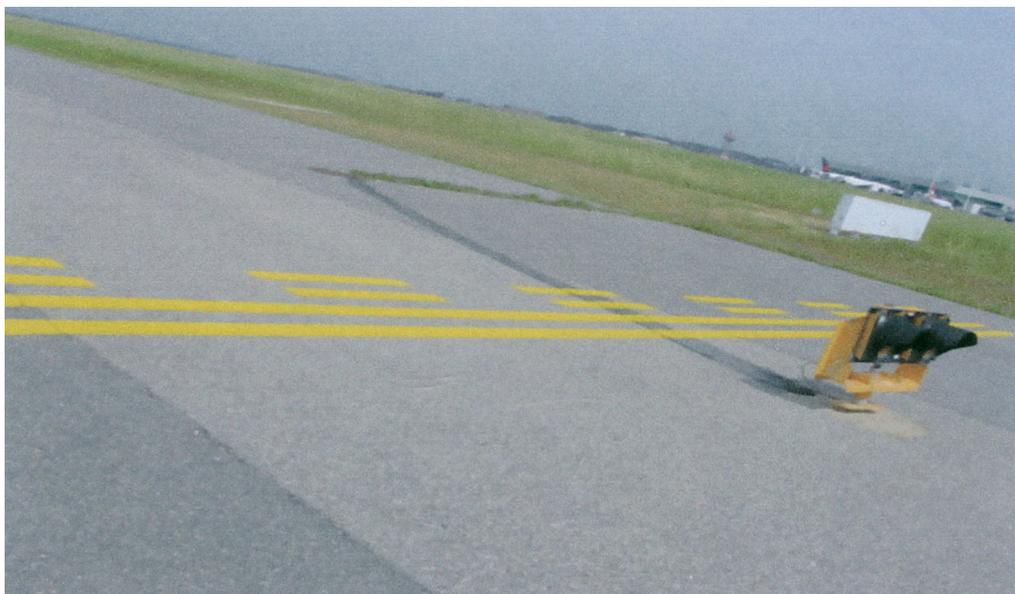
Foto 4

Sul raccordo AE, prima dell'ingresso in pista, c'è una segnalazione di punto attesa di tipo *Pattern*

A, come da Annesso 14 ICAO (si veda Allegato I foto 4). Nella stessa posizione sono posizionate anche delle *Guard Lights*, in accordo sempre all'Annesso 14 (si veda Allegato I foto 5).

Pattern di tipo "A" sul raccordo AE, prima dell'ingresso in pista

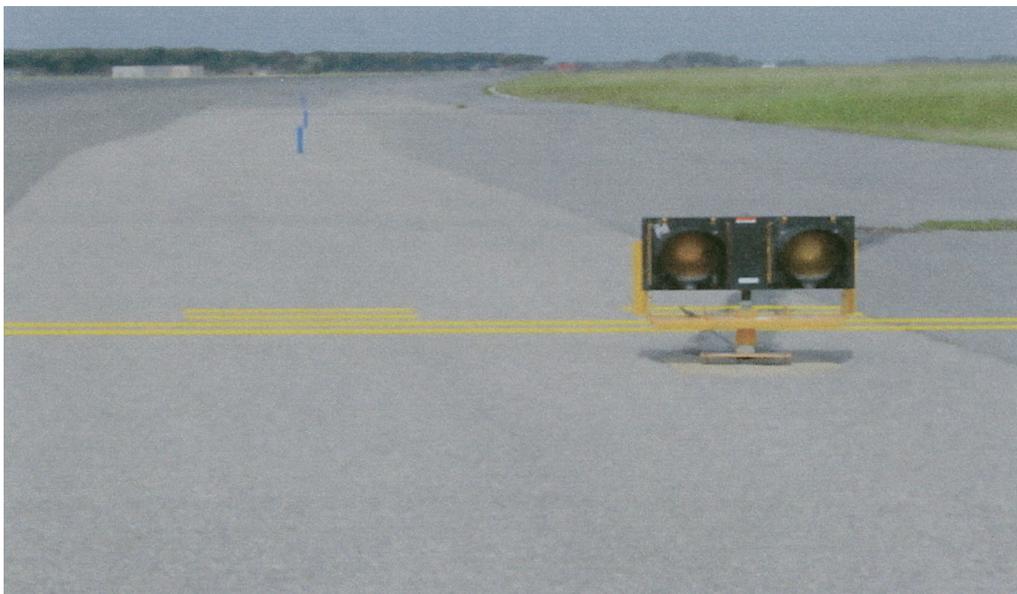
Foto 5

Guard Lights posizionate sul raccordo AE, prima dell'ingresso in pista

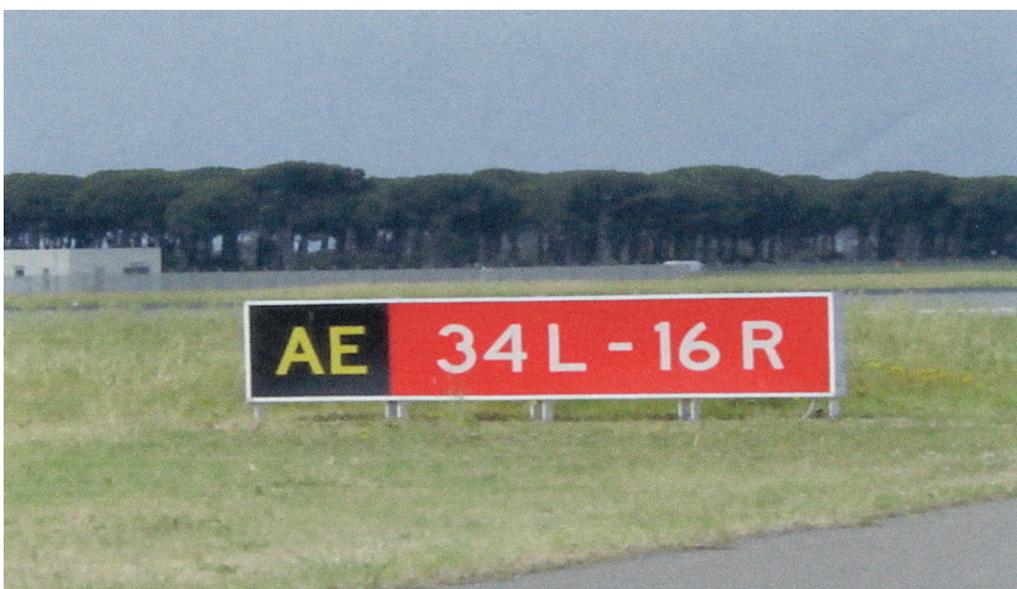
Foto 6

Sul lato sinistro della segnalazione tipo *Pattern A* di cui sopra è posizionato il cartello che annuncia la pista 16R/34L (si veda Allegato I foto 6).

Cartello posizionato sulla sinistra del raccordo AE, prima dell'ingresso in pista

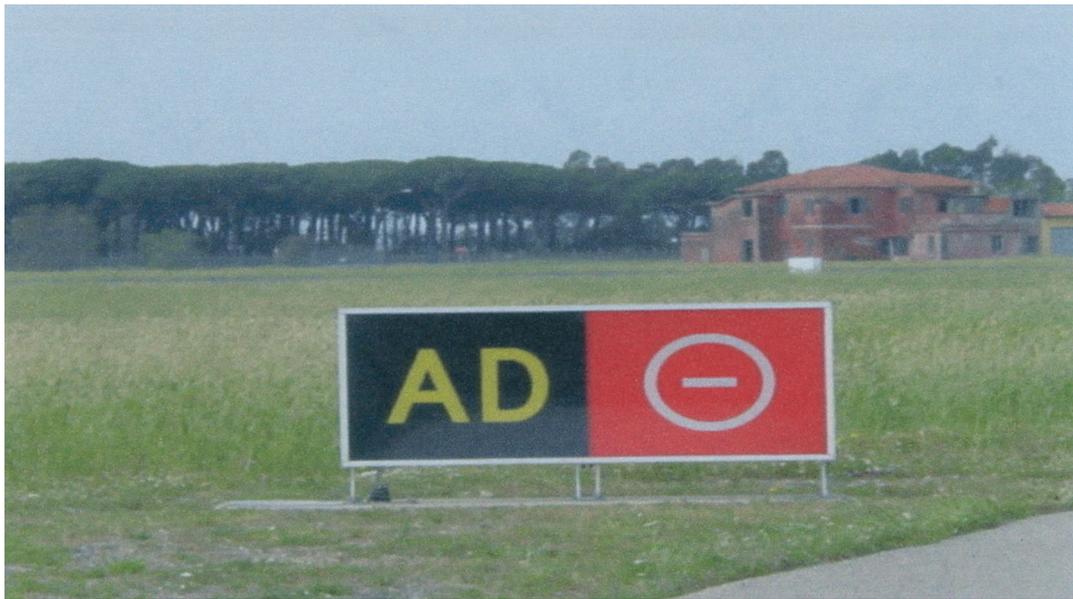
Foto 7

All'inizio dei vie di rullaggio AD e AC sono posizionati i segnali *No Entry* (si veda Allegato I foto 7).

All'imbocco del raccordo AE non c'è alcun divieto di accesso, mentre tale divieto esiste all'imbocco dei raccordi AD e AC.

Cartello posizionato all'inizio dei raccordi AD e AC

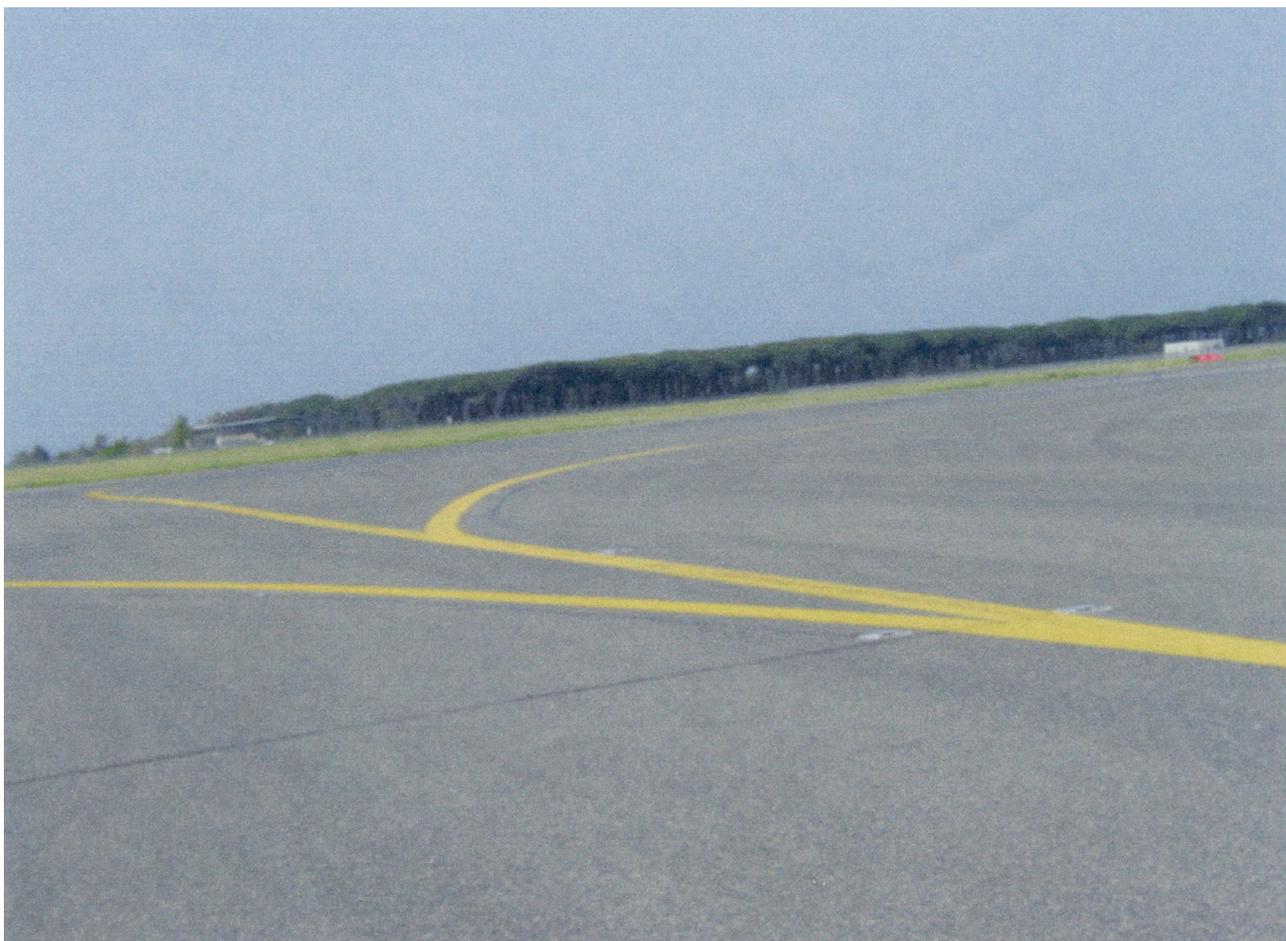
Foto 8

Incrocio Y, A, AE (notare l'assenza di indicazioni al suolo)
