# **RAPPORTO D'INCHIESTA**

**INCONVENIENTE GRAVE  
OCCORSO ALL'AEROMOBILE  
BOEING 737-400, MARCHE EI-CZG  
aeroporto di Alghero (SS)  
17 febbraio 2007**

AGENZIA NAZIONALE  
PER LA SICUREZZA DEL VOLO

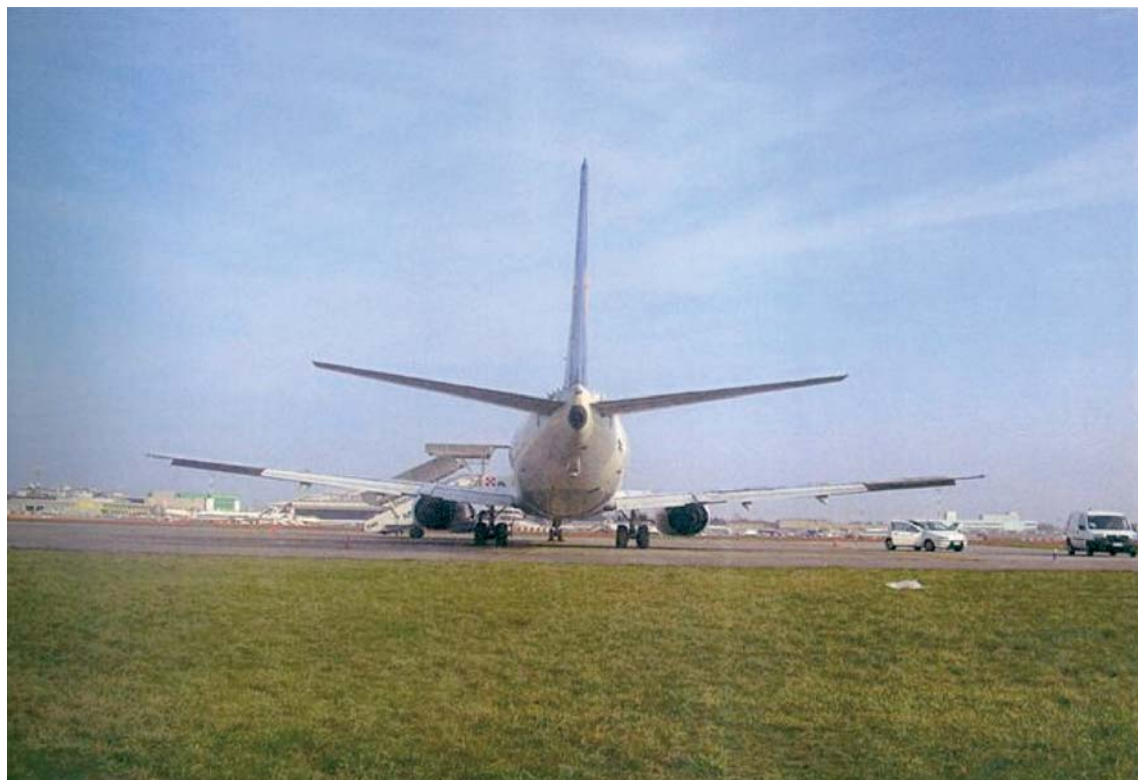
Foto 1

Il B 737 coinvolto nell'evento.

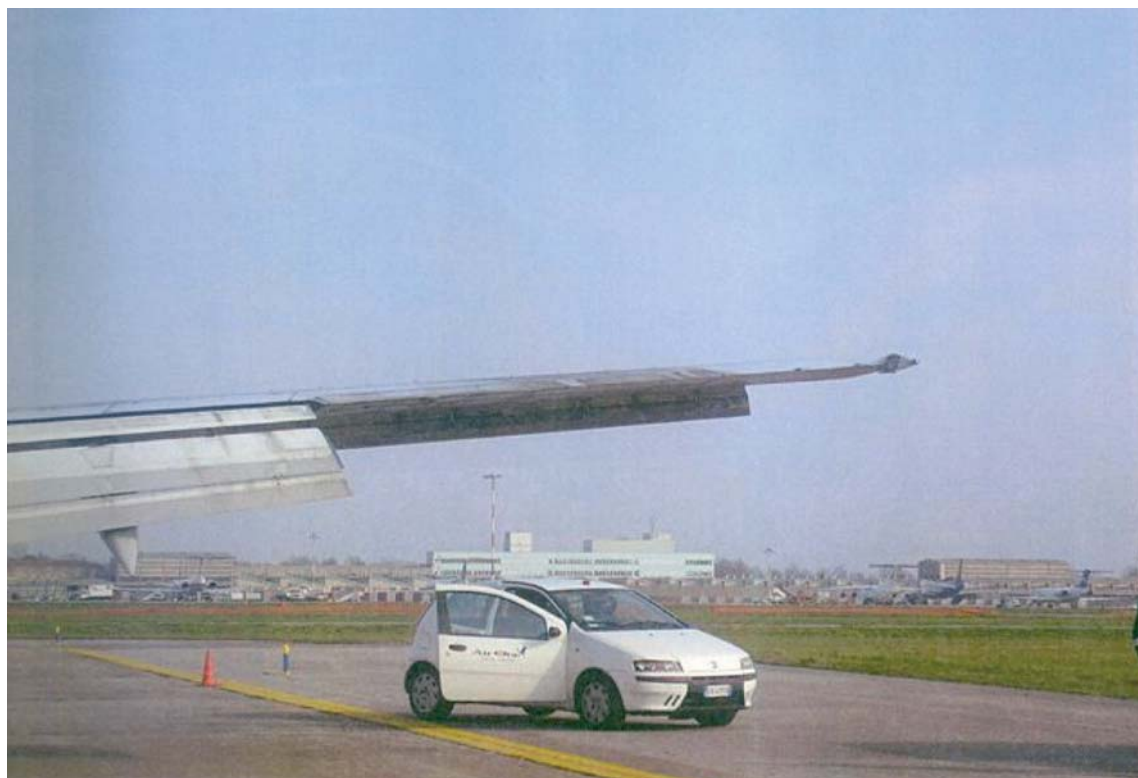
Foto 2

Ammaccatura terminale della semiala destra, rottura dell’involucro in vetro della *logo light* destra. Leggera abrasione della parte terminale dello *slat* (ipersostentatore del bordo d’attacco dell’ala) destro.

La semiala destra che ha subito i danni a seguito della strisciata.

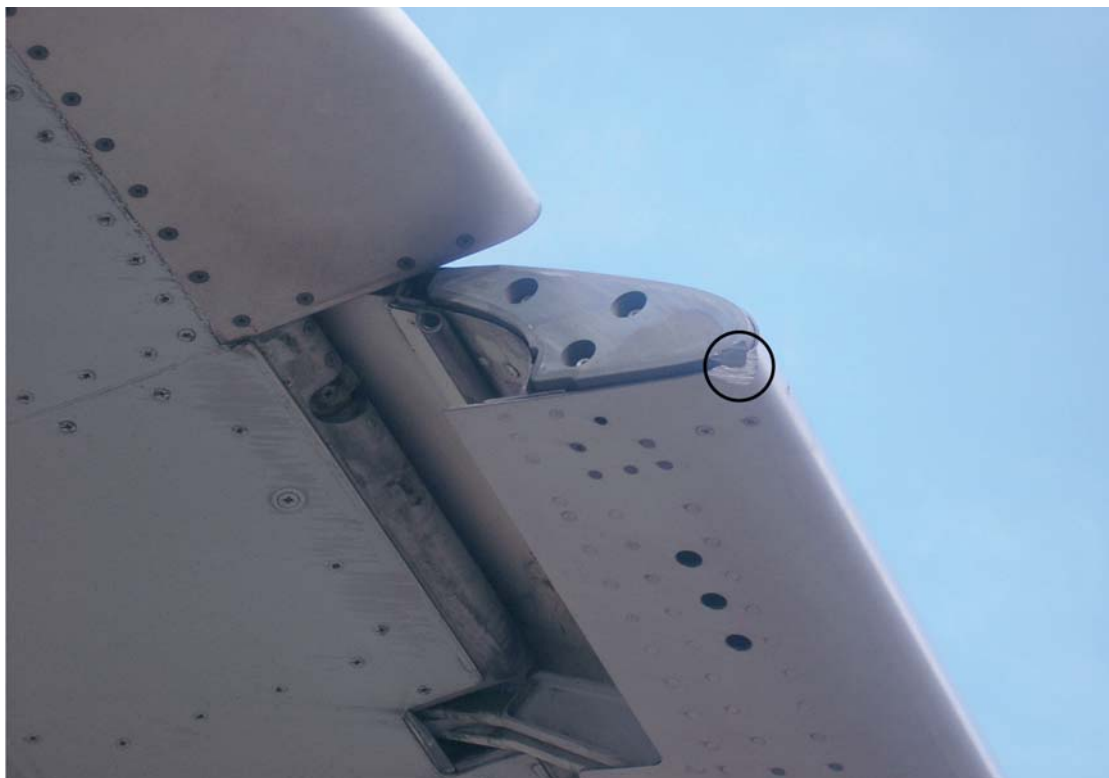
Foto 3

Leggera abrasione allo slat destro.

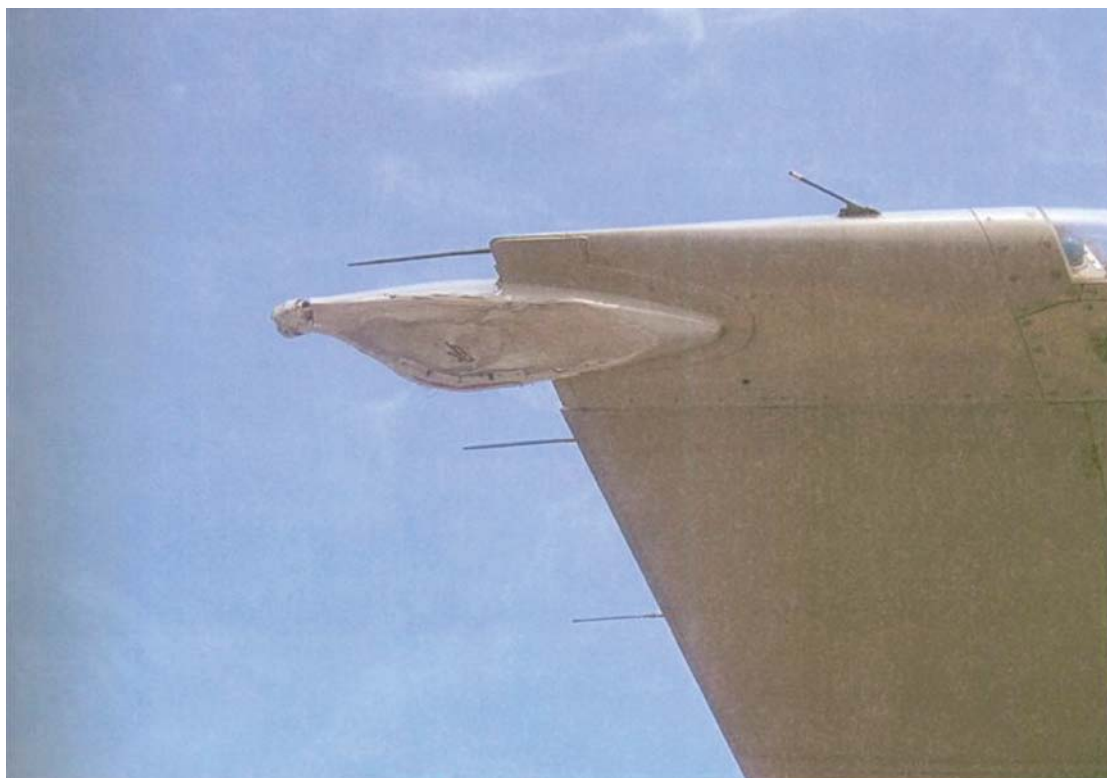
Foto 4

Danni alla estremità alare destra. Notare i segni della strisciata.

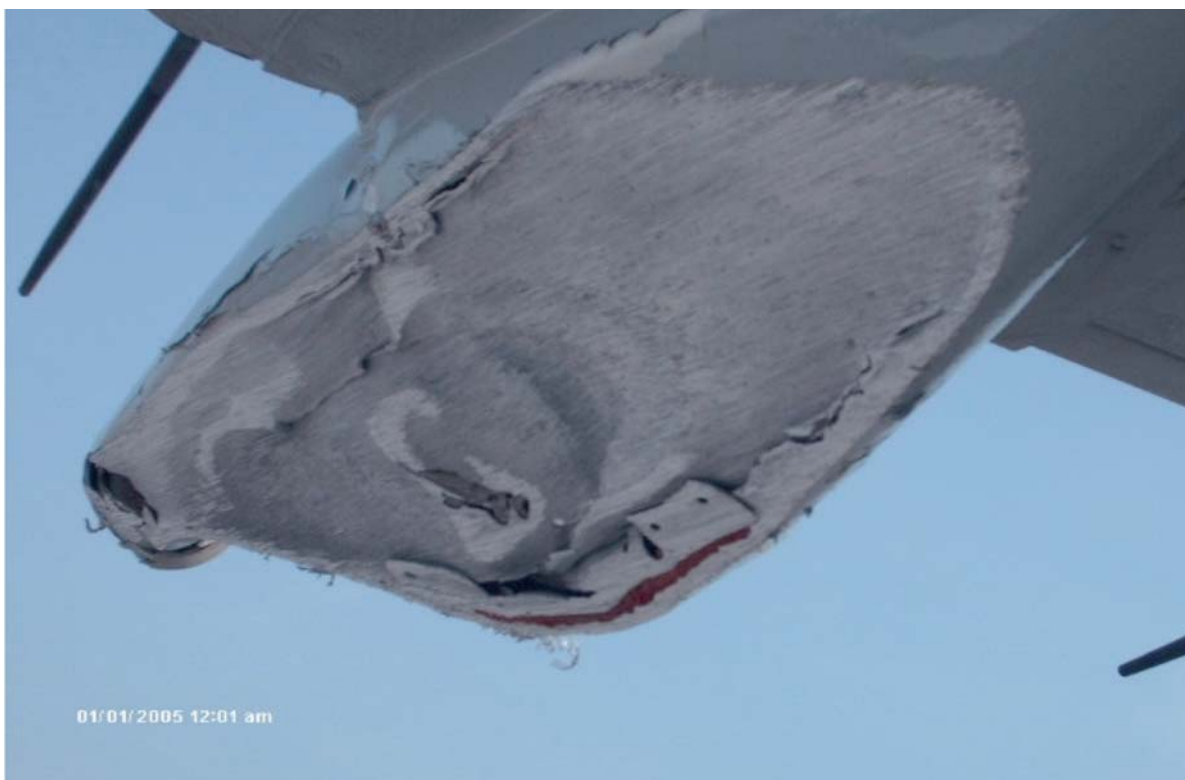
Foto 5

Primo piano dei danni conseguenti alla strisciata della estremità alare.

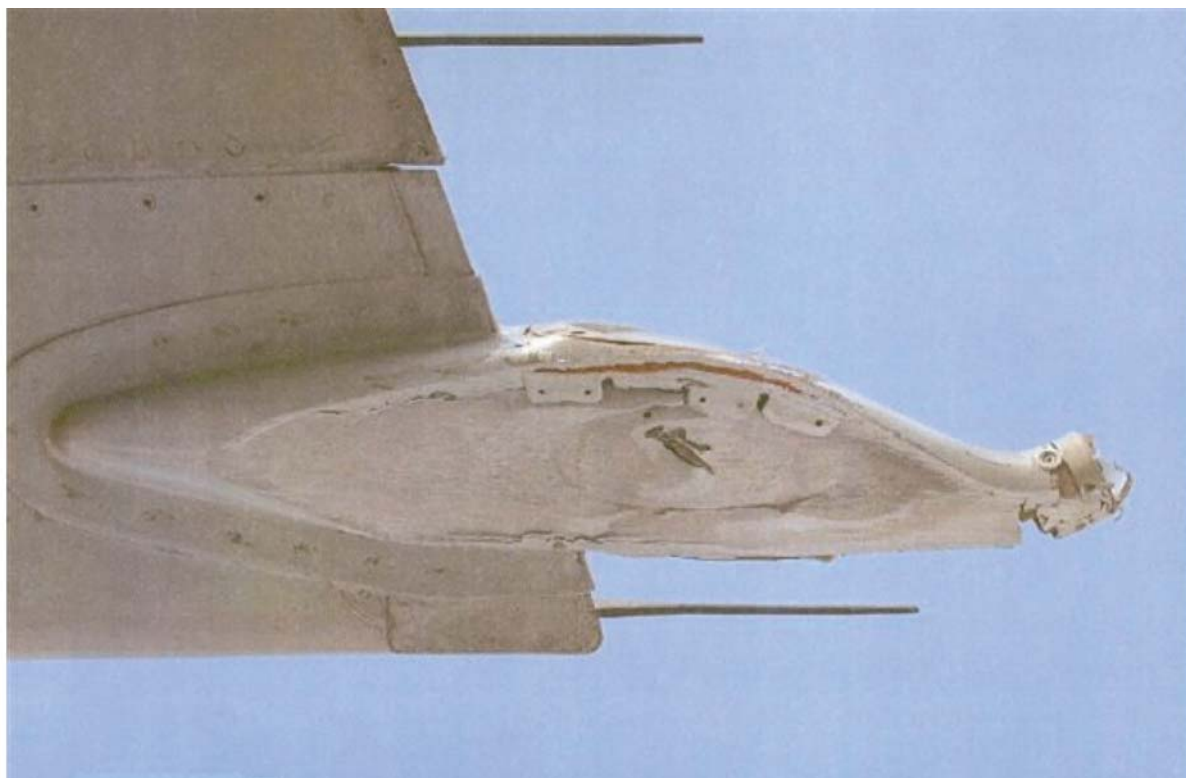
Foto 6

Danni alla *logo light*.
