RAPPORTO D'INCHIESTA

**INCONVENIENTE GRAVE
OCCORSO ALL'AEROMOBILE
B737-800, marche EI-DAV**

**in avvicinamento agli aeroporti di Roma Ciampino e Roma Fiumicino
7 settembre 2005**

AGENZIA NAZIONALE
PER LA SICUREZZA DEL VOLO

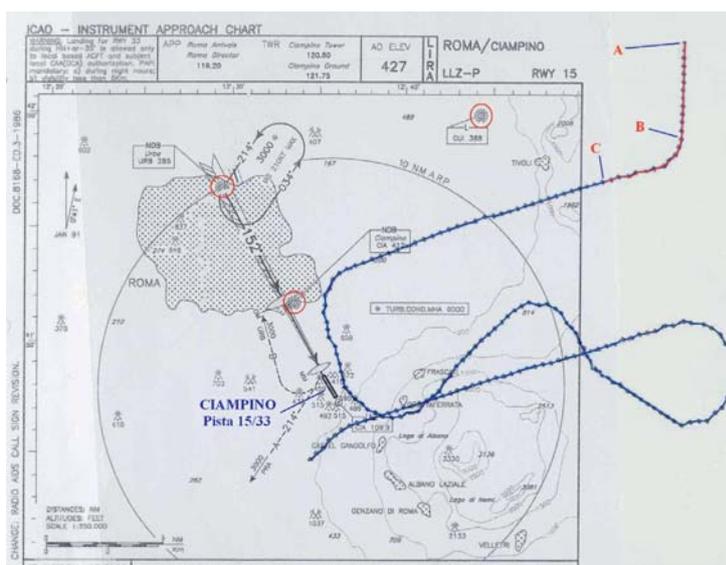
Figura 1: percorso dell'aeromobile in avvicinamento a CIA (posizioni A, B e C).

L'equipaggio inizialmente accettava la proposta di dirigersi verso Guidonia, ma subito dopo richiedeva di procedere direttamente per l'Outer Marker, in quanto Guidonia era interessata da condizioni meteorologiche avverse (vedasi posizione "A" in figura 1).

Alle 12.03.47 il controllore di Roma ACC, notando che RYR 9672 non si stava dirigendo verso l'Outer Marker, come precedentemente istruito, chiedeva allo stesso per quante miglia dovesse ancora mantenere la prua attuale; l'equipaggio rispondeva con una comunicazione non molto chiara («We intercept ... to the Outer Marker and we need further descent RYR 9672»), nella quale chiedeva di essere autorizzato a scendere ulteriormente (vedasi posizione "B" in figura 1).

vento: «now in Ciampino is reported tail wind from 25 knots and so runway in use is landing 33» (in questo momento a Ciampino è riportato un vento in coda di 25 nodi, per cui la pista in uso per l'atterraggio è la 33). Roma ACC chiedeva ancora a RYR 9672 se fosse in grado di dirigersi verso il circuito d'attesa del radiofaro Urbe (URB), ricevendo come risposta l'intenzione di procedere per un avvicinamento a vista per pista 33 (vedasi posizione "C" in figura 1).

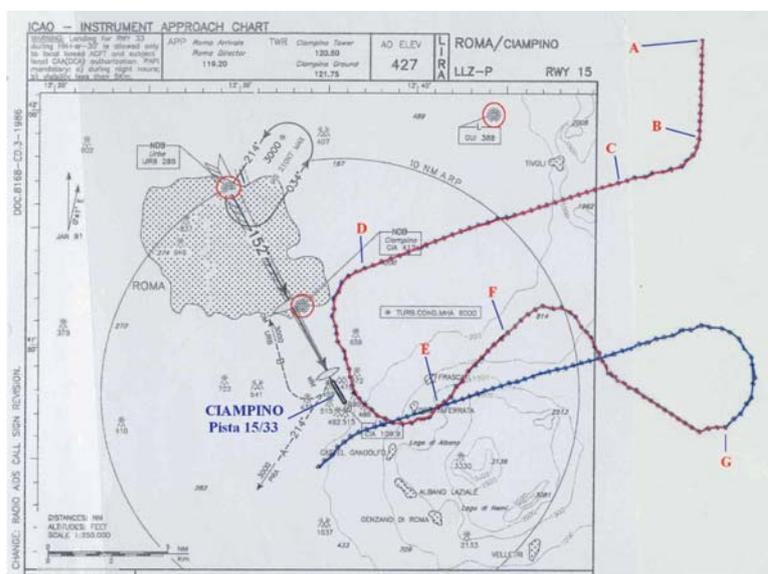
Figura 2: percorso dell'aeromobile in avvicinamento a CIA (posizioni D, E, F e G).

Alle 12.07.11 il volo RYR 9762 virava a sinistra ed assumeva una prua di circa 170 gradi (vedasi posizione “D” in figura 2).

Alle 12.10.13 RYR 9672 chiedeva di virare a destra per evitare grosse formazioni nuvolose presenti sulla propria sinistra, ricevendo da Roma ACC l'autorizzazione ad assumere una prua di 150° (vedasi posizione “F” in figura 2).

re sull'aeroporto di Fiumicino o su quello di Pescara; il controllore del traffico aereo evidenziava all'equipaggio che in quella posizione l'altitudine minima di sicurezza radar sarebbe stata di 6000 piedi (vedasi posizione "G" in figura 2).

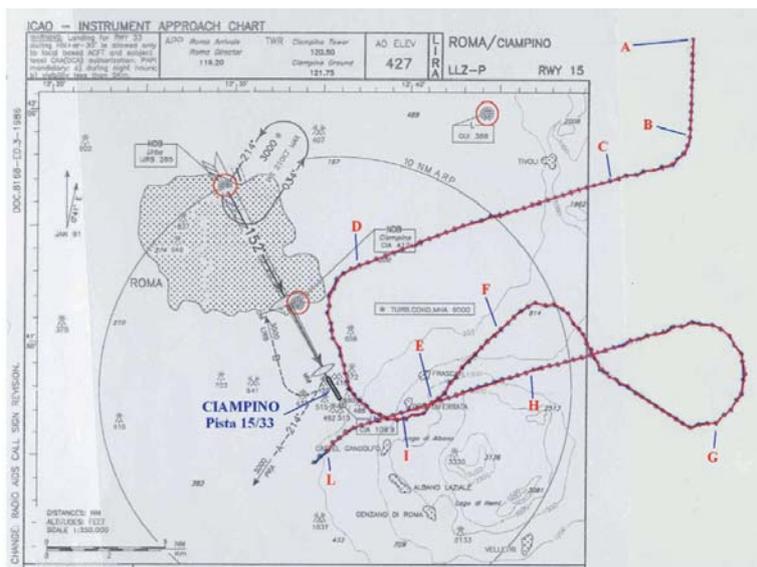
Figura 3: percorso dell'aeromobile in avvicinamento a CIA: posizioni H, I e L.

Il controllore del traffico aereo comunicava che il vento proveniva da 130°, con una intensità di 11 nodi, la presenza di cumulonembi ed una parziale copertura nuvolosa. Quasi contemporaneamente RYR 9672 chiedeva di virare a sinistra per 230° e di scendere di quota (vedasi posizione "I" in figura 3), per la presenza di una forte turbolenza.

Alle 12.18.21 circa (vedasi posizione “L” in figura 3), RYR 9672 chiedeva di procedere direttamente verso il radiofaro di Pratica di Mare (PRA), per poi dirigersi a Fiumicino per l’eventuale atterraggio. L’autorizzazione veniva concessa con la precisazione di mantenere 5000 piedi. Veniva altresì richiesta all’equipaggio del volo in questione la conferma di essere in grado di effettuare l’avvicinamento e l’atterraggio sull’aeroporto di Fiumicino. La risposta era affermativa.

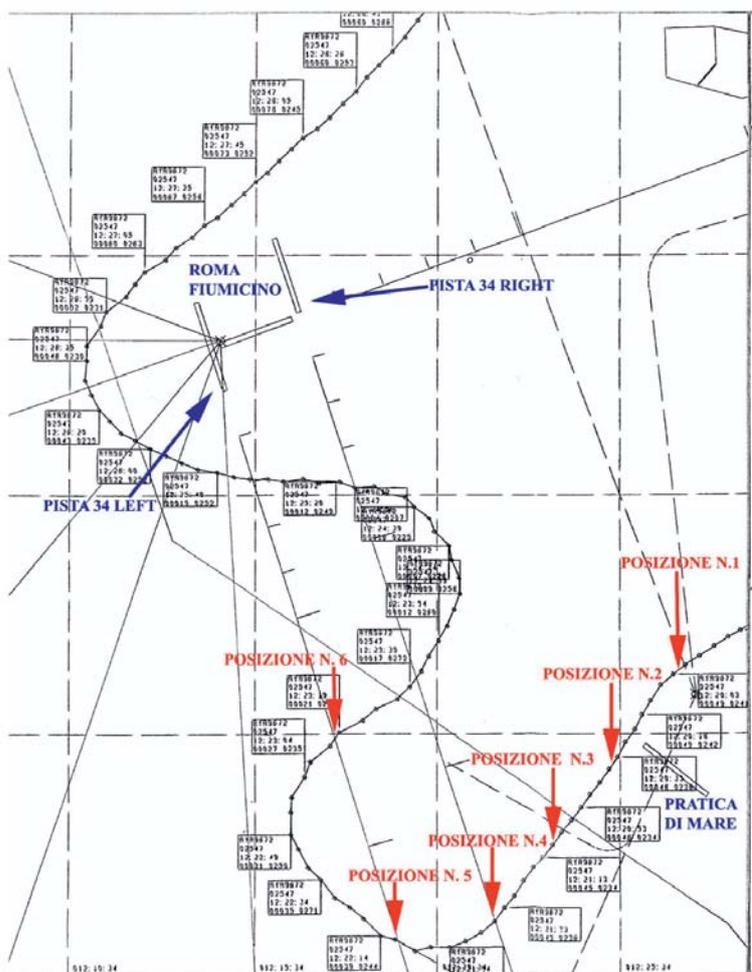
Figura 4: posizioni dell’aeromobile durante l’avvicinamento finale a Roma Fiumicino.

In quel momento l’aeromobile si trovava ad una quota di 4900 piedi ed aveva una velocità al suolo di 245 nodi (vedasi posizione n. 1 in figura 4). Roma ACC, a questo punto, lo istruiva a mantenere una prua di 210° e a scendere a 4000 piedi.

L'aeromobile era ad una quota di 4700 piedi con una velocità di 235 nodi (vedasi posizione n. 2 in figura 4).

Ma alle 12.21.07, circa 32 secondi dopo la precedente comunicazione, il controllore del traffico aereo istruiva RYR 9672 a virare per prua 310° per stabilizzarsi per l'avvicinamento per la pista 34L (l'aeromobile era a quota 4520 piedi con una velocità di 234 nodi; vedasi posizione n. 3 in figura 4).

Alle 12.22.09 RYR 9672 iniziava una virata a destra ad una quota di 3880 piedi, con una velocità di 240 nodi (vedasi posizione n. 5 in figura 4) e attraversava il prolungamento della pista 34L. E' da evidenziare che durante la precedente fase di discesa, il comandante, per la presenza di forte turbolenza, aveva disinserito il pilota automatico e proseguito il pilotaggio in modo manuale.

L'aeromobile era ad una quota di 2120 piedi, con una velocità di 255 nodi (vedasi posizione n. 6 in figura 4).

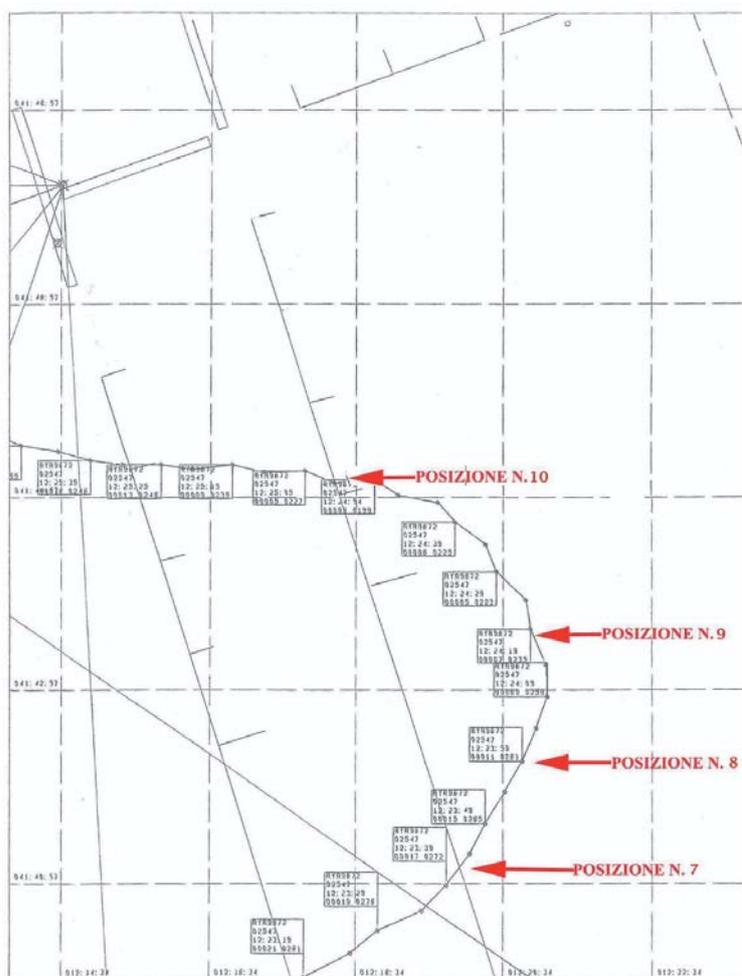
Figura 5: tracciato radar con indicazione posizioni di interesse.

Alle 12.23.43, il volo RYR 9672 attraversava il prolungamento della pista 34R ad una quota di circa 1650 piedi, con una prua di 030° ed una velocità di circa 270 nodi, circa tre miglia dietro il volo ISG 332, che procedeva sull'ILS della stessa pista 34R a velocità inferiore (vedasi posizione n. 7 in figura 5).

La quota di 1430 piedi era più bassa di circa 770 piedi rispetto alla quota di 2200 piedi prevista in quella posizione nel profilo corretto di avvicinamento (si veda la Instrument Approach Chart della pista 34L).

Alle ore 12.24.17 RYR 9672 aveva raggiunto una quota di 735 piedi invece dei 1900 piedi previsti in quella posizione dalla Instrument Approach Chart ed aveva assunto una prua di 335 gradi, con una velocità di 245 nodi (vedasi posizione n. 9 in figura 5).
