RAPPORTO D'INCHIESTA

**INCONVENIENTE GRAVE
occorso agli aeromobili
B737-8AS marche EI-DCP e EI-DPC,
tratto finale ILS RWY 28 aeroporto di Bergamo Orio al Serio,
26 marzo 2010**

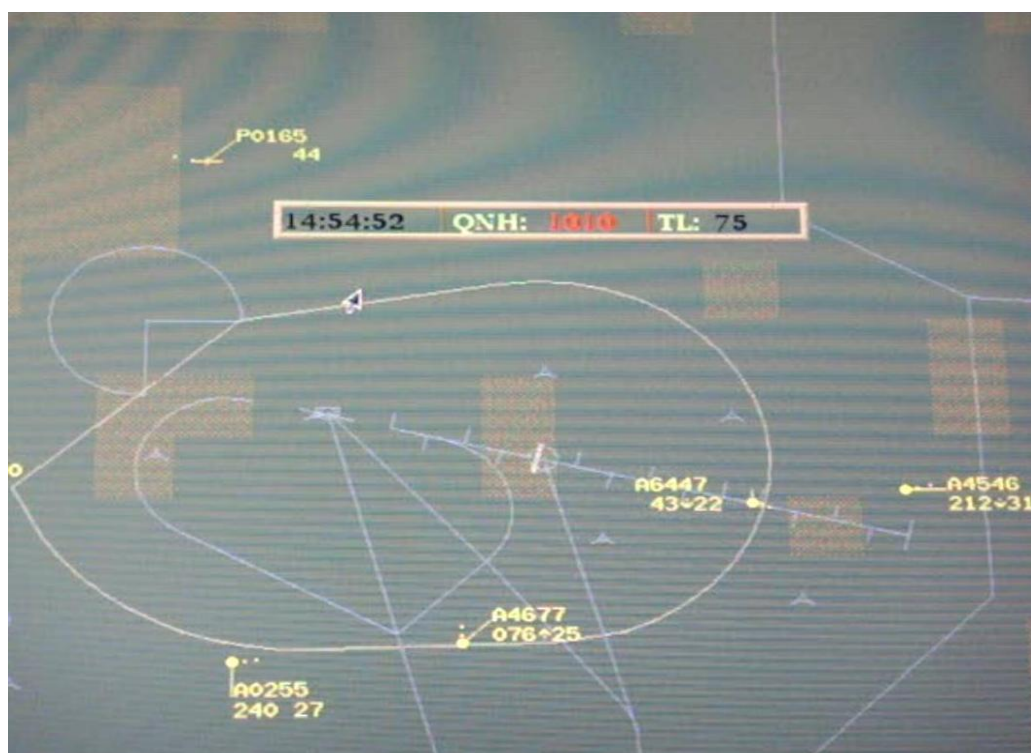
Figura 3: presentazione sugli schermi radar.

Le figure 3 e 4 in Allegato "A" mostrano la situazione che si presentava in modo omogeneo sui rispettivi schermi radar, tra le 14.54.52 e le 14.55.13, ai CTA TWR e APP coinvolti nell'evento. Le informazioni fornite da tale presentazione radar erano coerenti con l'impostazione mentale e le convinzioni di ciascuno dei CTA coinvolti.
