## **INCONVENIENTE GRAVE aeromobile Fournier RF 5, marche F-BPLZ**

<b>Tipo dell'aeromobile e marche</b>	Fournier RF 5, marche F-BPLZ.
<b>Data e ora</b>	21 maggio 2006, 12.00 UTC.
<b>Località dell'evento</b>	Aeroporto di Voghera Rivanazzano (PV).
<b>Descrizione dell'evento</b>	Atterraggio senza carrello.
<b>Esercente dell'aeromobile</b>	Persona fisica.
<b>Natura del volo</b>	Turismo.
<b>Persone a bordo</b>	Due (pilota e passeggero).
<b>Danni a persone e cose</b>	Nessuna lesione a persone. Leggera abrasione dei pattini posti sul ventre della fusoliera dell'aeromobile e della carenatura della stessa (foto n. 1, n. 2 e n. 3 in Allegato A).
<b>Informazioni relative al personale di volo</b>	<p>Pilota, maschio, 47 anni, licenza di pilota di aliante in corso di validità; licenza di pilota privato (velivolo) in corso di validità. Abilitazioni in esercizio: SEP LAND, traino alianti, motoalianti, lancio paracadutisti, istruttore di volo (aliante), radiotelefonia in lingua inglese.</p> <p>Ore di volo totali: 1997, di cui 1175 su alianti e circa 822 su velivoli. Ore di volo totali effettuate su motoaliante tipo Fournier RF 5: 68h 37'.</p> <p>Il pilota negli ultimi 30 giorni aveva effettuato 4h

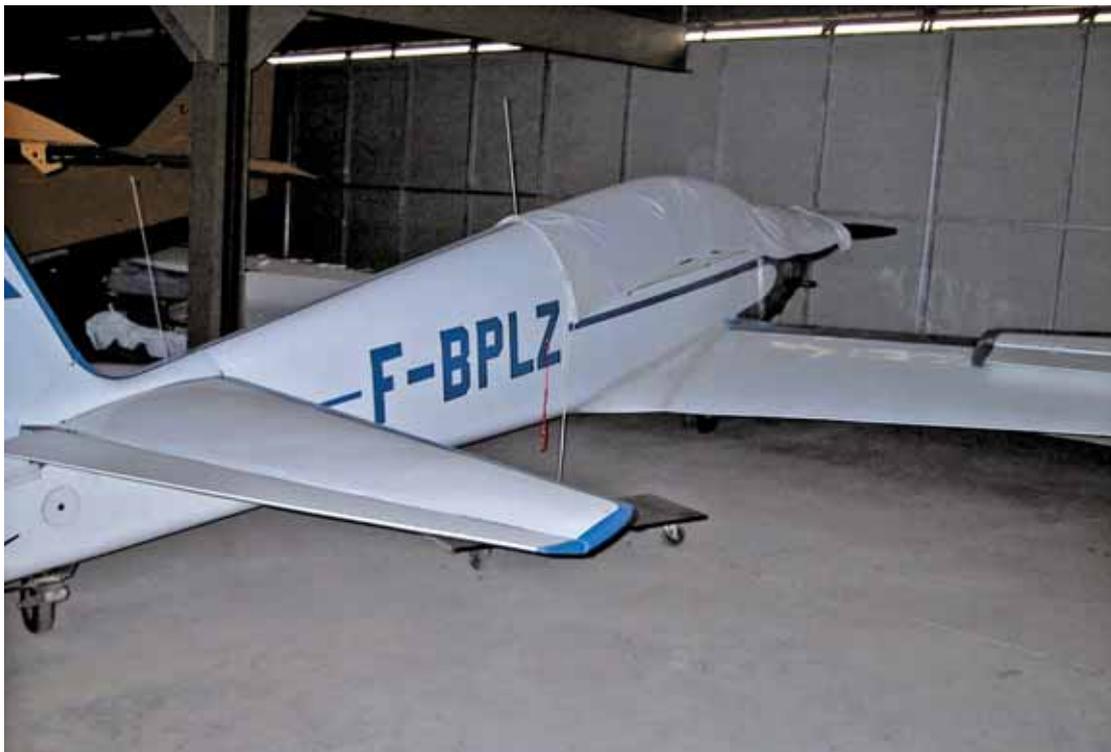
Foto 1

Nessun danno alla struttura del motoaliante.

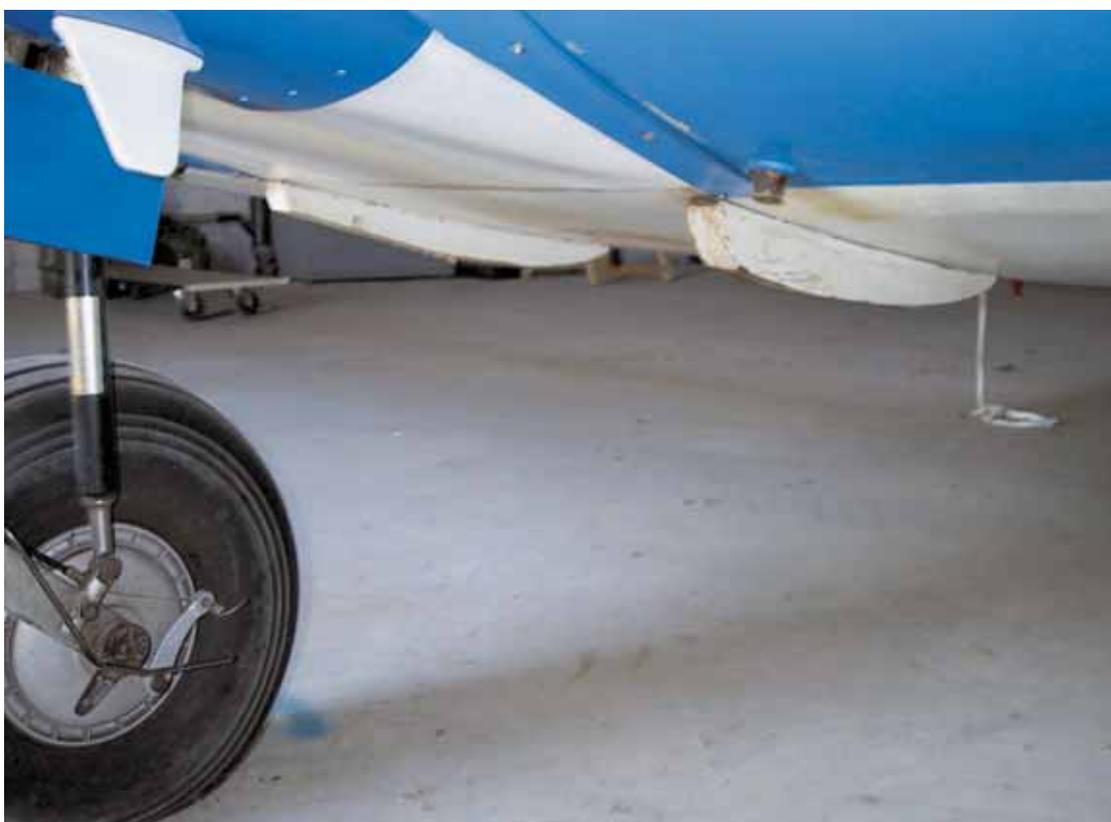
Foto 2

Lievi danni ai pattini del motoaliante.

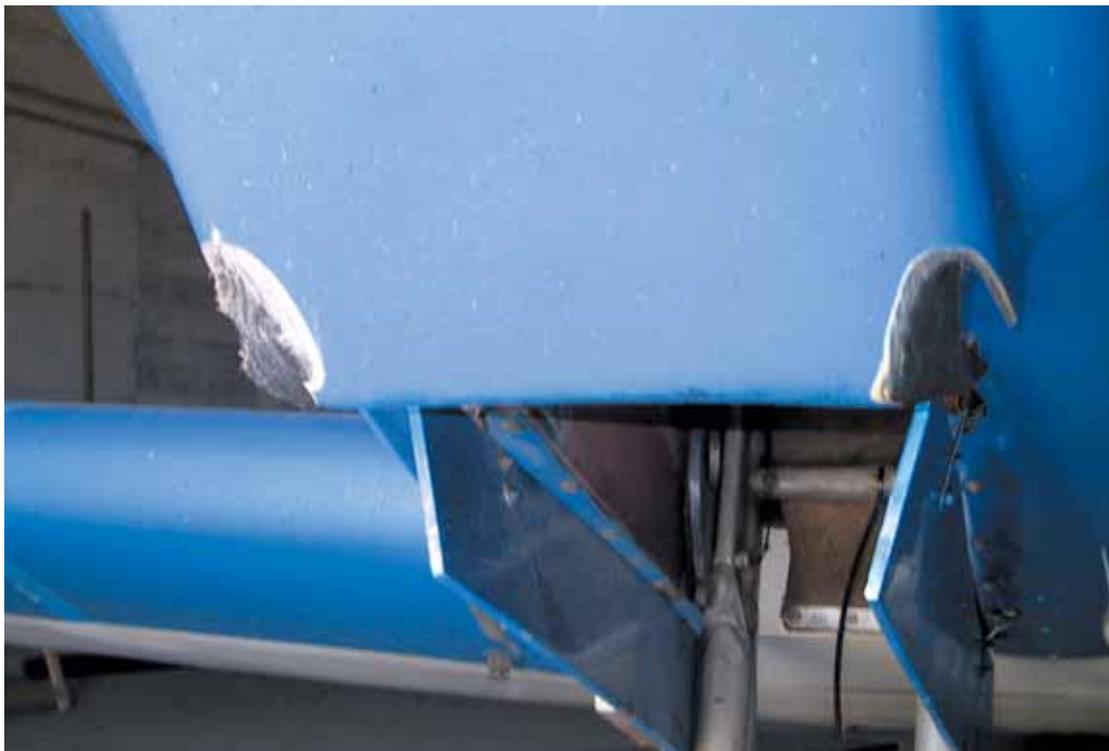
Foto 3

Lievi danni alla carenatura.

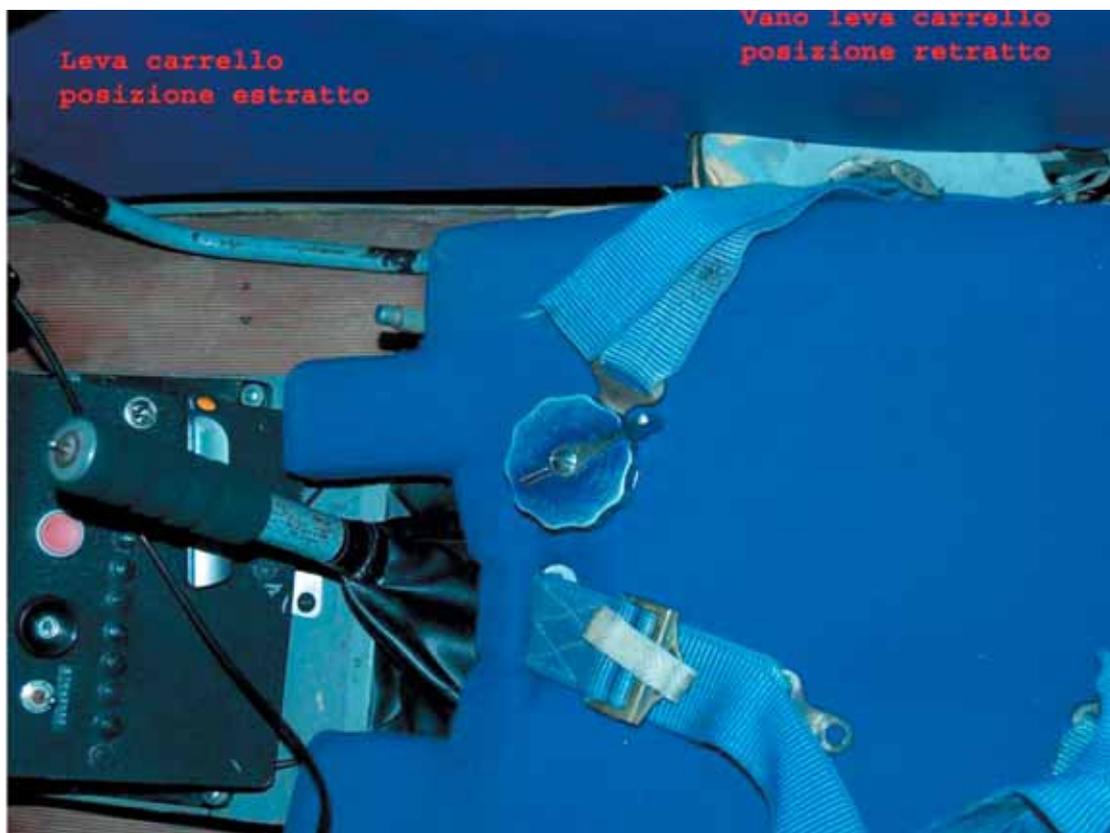
Foto 4

Nel corso dell'investigazione è emerso che il pilota, durante l'effettuazione del volo, si era slacciato le cinture di sicurezza per porgere una bottiglia d'acqua al passeggero seduto dietro. Nel riallacciare le cinture il pilota, stante anche il ristretto spazio disponibile all'interno dell'abitacolo, ha incastrato involontariamente la leva di estrazione carrello all'interno della cintura stessa (foto n. 3), impedendo così il successivo movimento in avanti della leva stessa e l'impossibilità da parte del pilota di estrarre il carrello per l'atterraggio.

La mancata estrazione del carrello è stata causata dall'impossibilità di movimento della leva del carrello rimasta incastrata nella cintura di sicurezza del pilota. Il pilota, durante il volo, si era slacciato la cintura ed aveva successivamente riallacciato la stessa incastrando così la leva di estrazione del carrello, impedendo di fatto il suo azionamento.

La leva di estrazione carrello era rimasta incastrata nella cintura di sicurezza del pilota.
