RAPPORTO D'INCHIESTA

**INCONVENIENTE GRAVE (AIRPROX)
OCCORSO AGLI AEROMOBILI
B 737-300, marche G-ECAS e MD-80, marche I-SMEP
Località TMA Roma
3 settembre 2001**

N. I/1/03

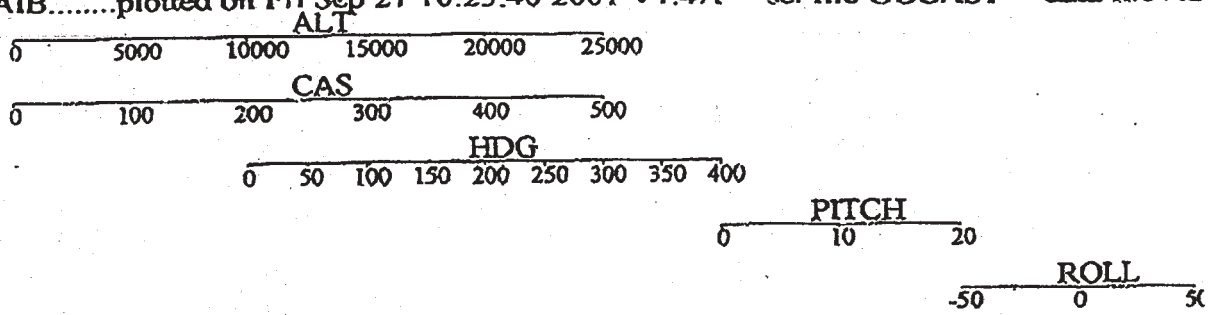
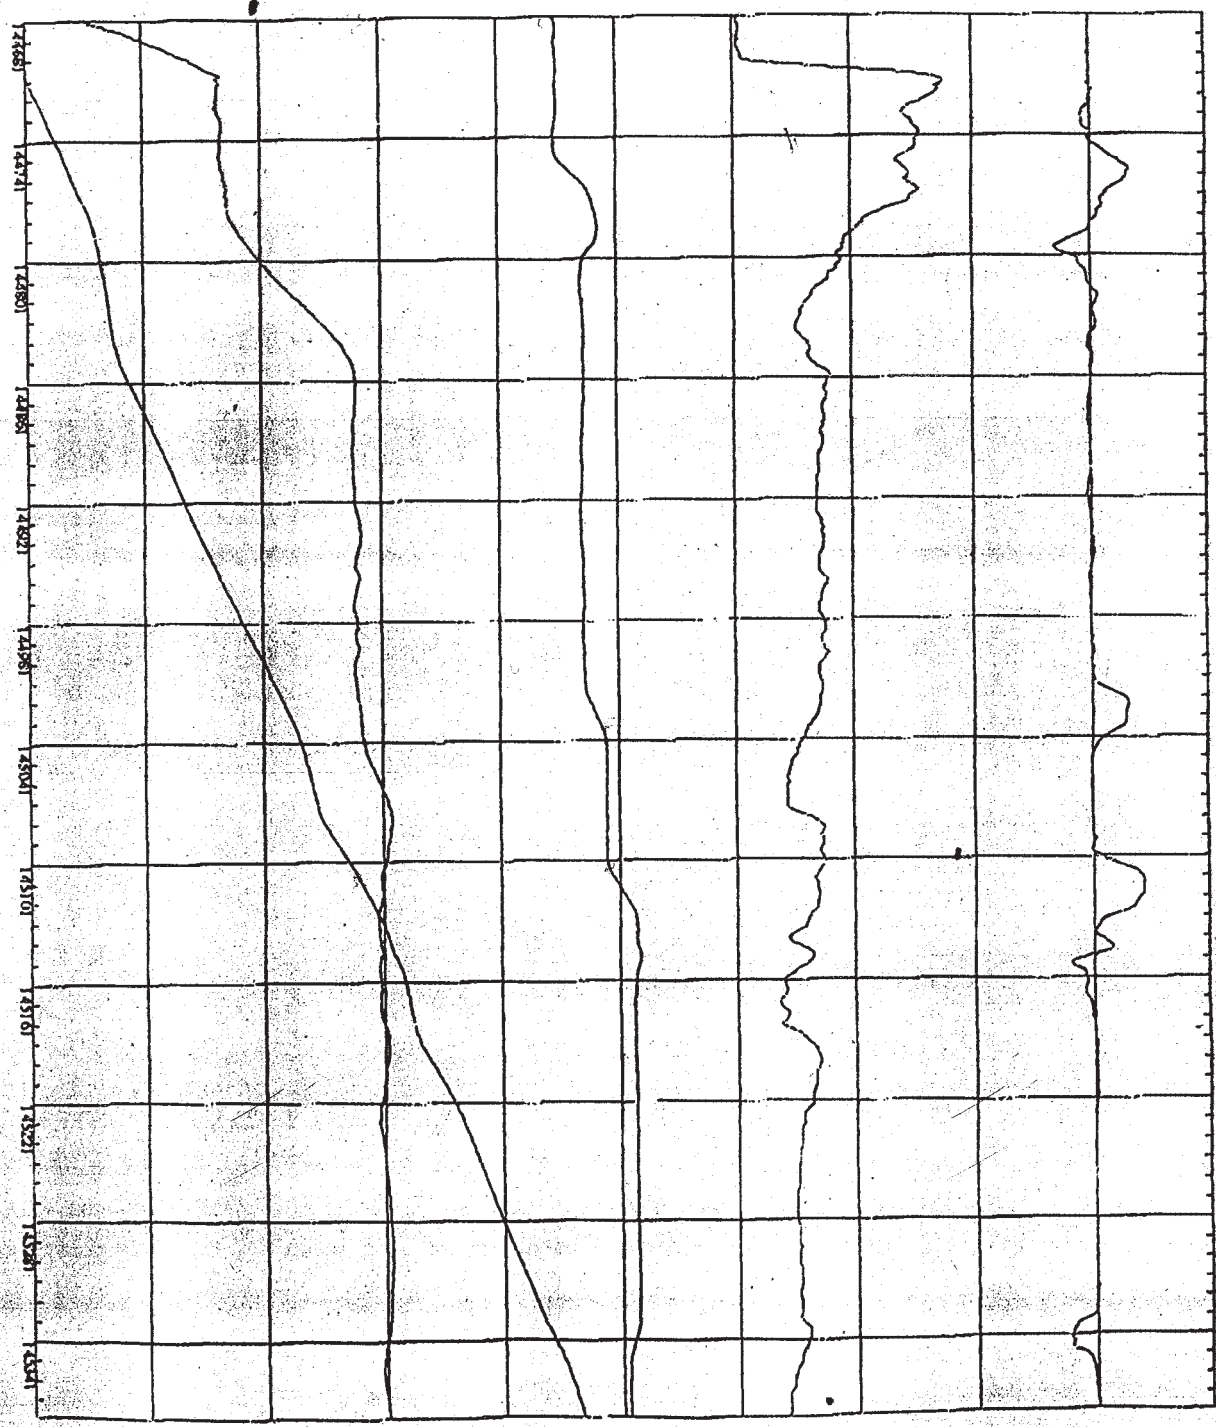
Lo sviluppo grafico dei dati pervenuti dal registratore dei dati di volo (FDR) dell’aeromobile G-ECAS è riportato nell’Allegato B.

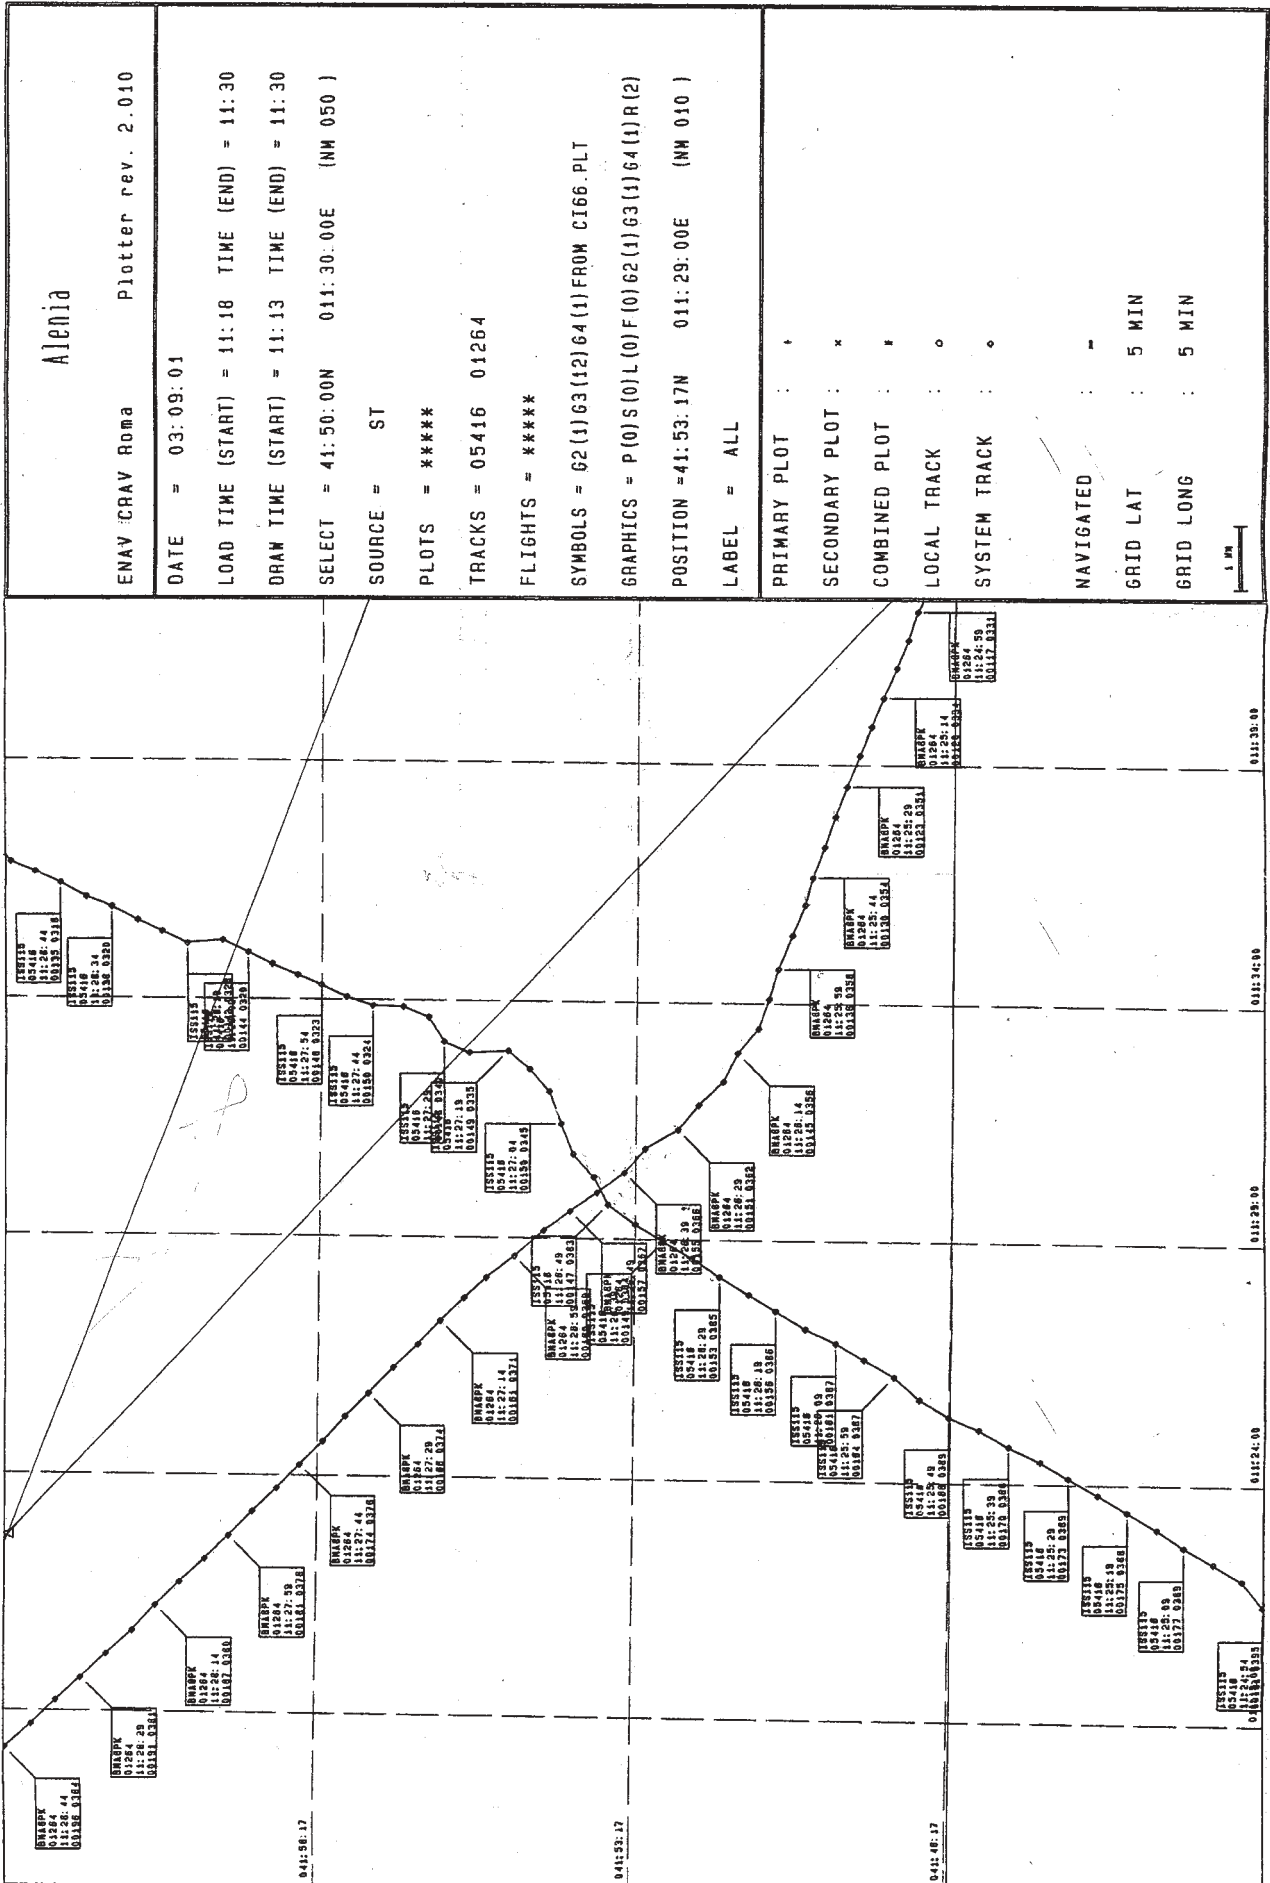
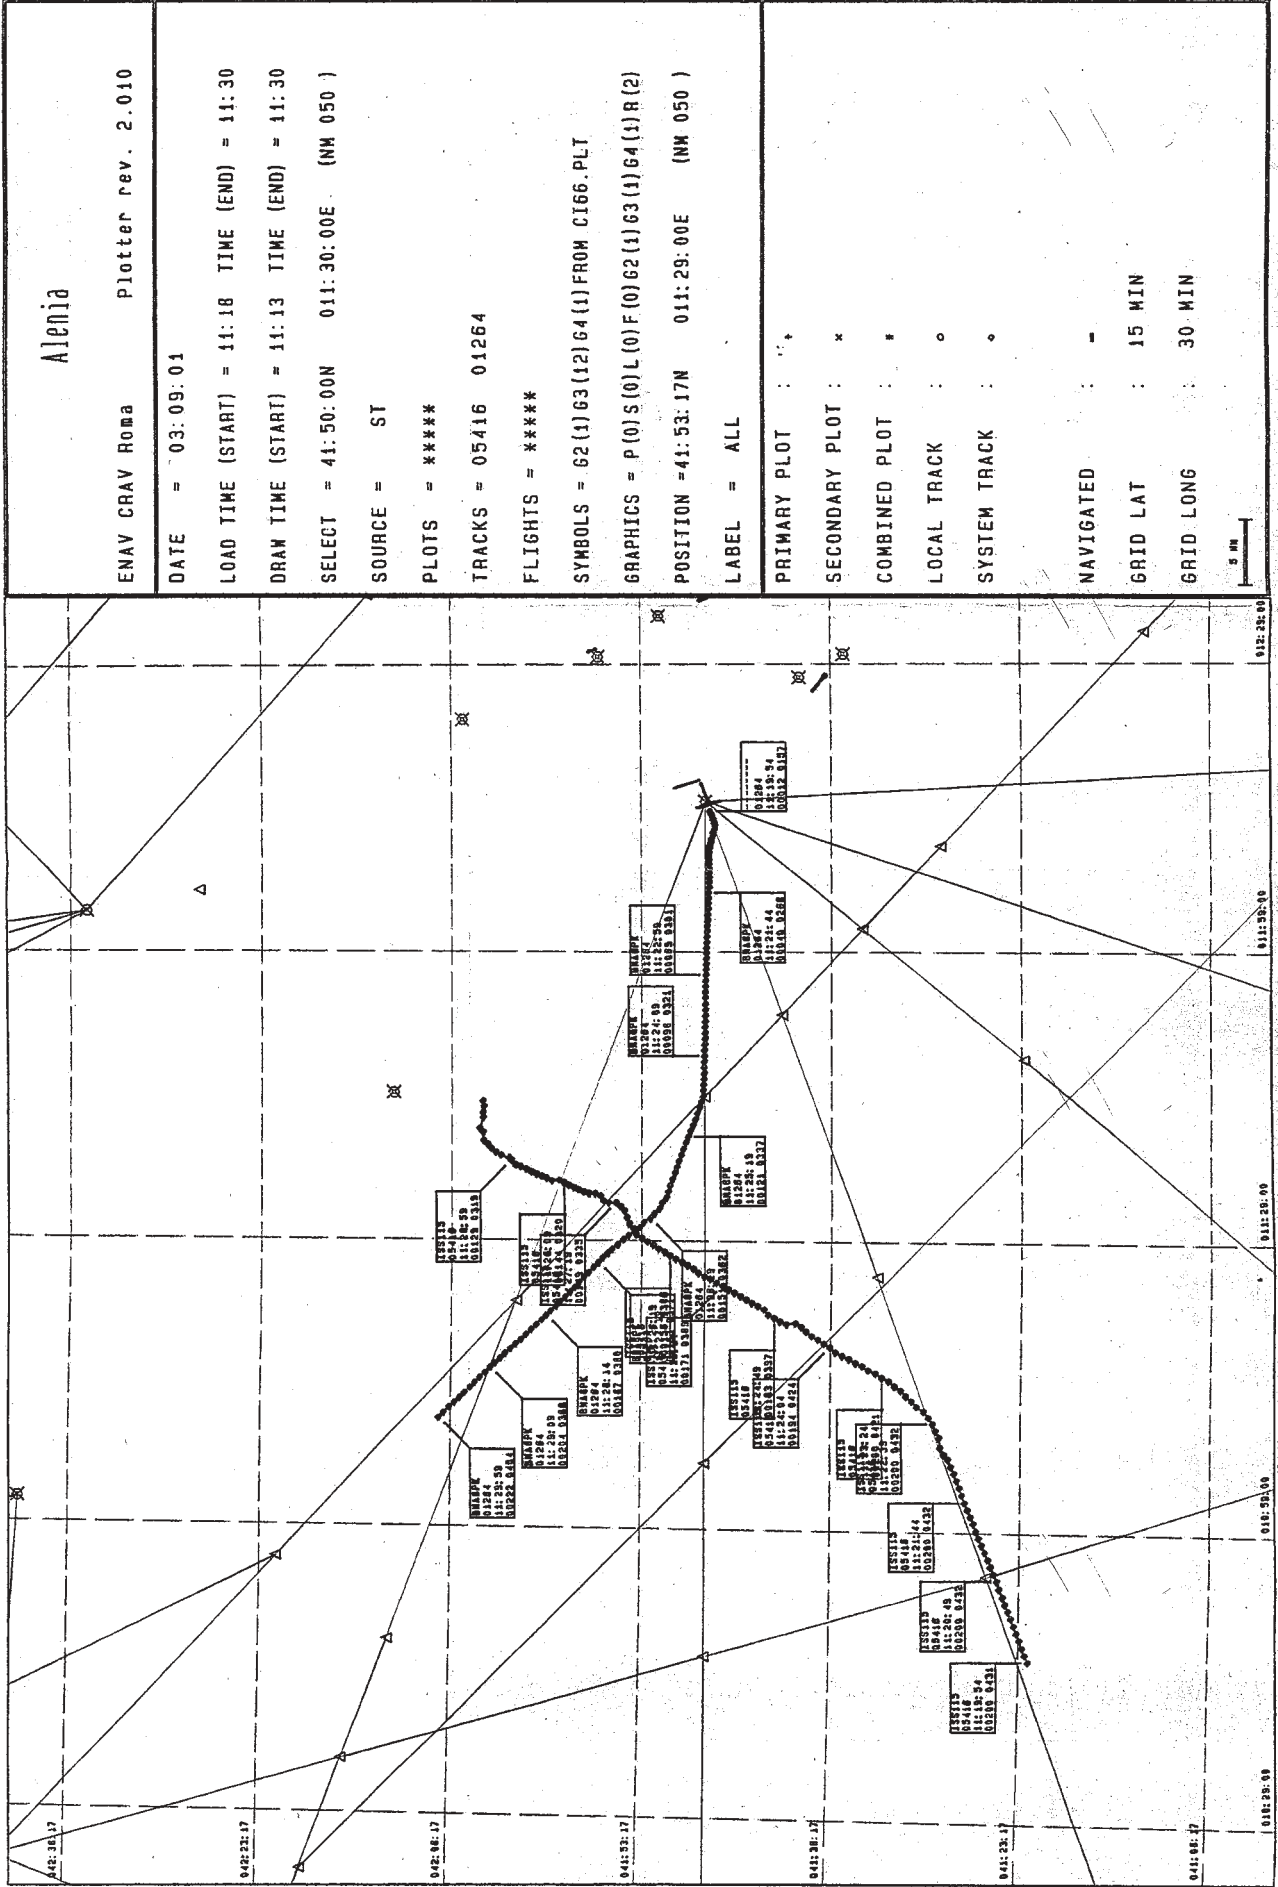
Le osservazioni ed i commenti sono effettuati in corrispondenza degli orari delle comunicazioni e con riferimento alle posizioni di G-ECAS e I-SMEP individuate sul tracciato radar *Plotter* e sulla *Stampa lista del traffico* forniti dall'ENAV S.p.A (si veda l'Allegato G).
