RAPPORTO D'INCHIESTA

**INCONVENIENTE GRAVE
OCCORSO ALL'AEROMOBILE
SAAB 2000, marche HB-IYB
aeroporto di Olbia "Costa Smeralda" (SS)
29 giugno 2003**

**AGENZIA NAZIONALE
PER LA SICUREZZA DEL VOLO**

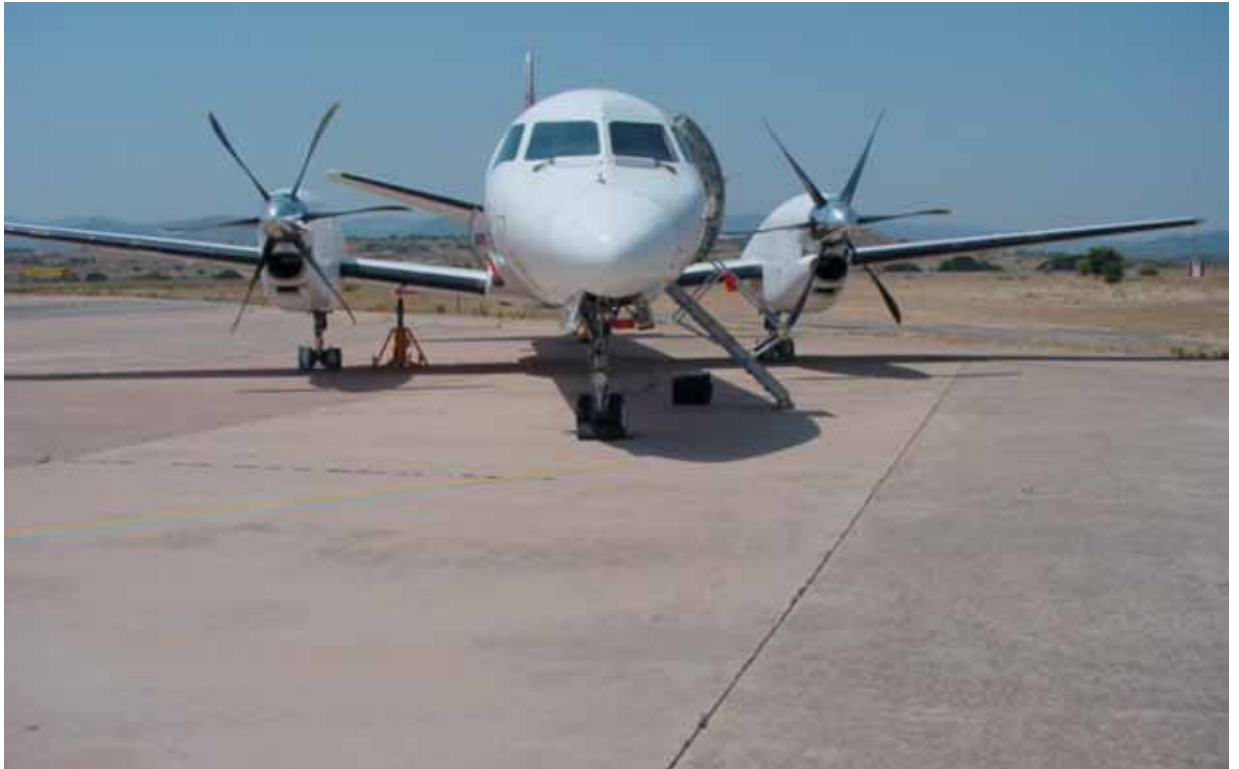
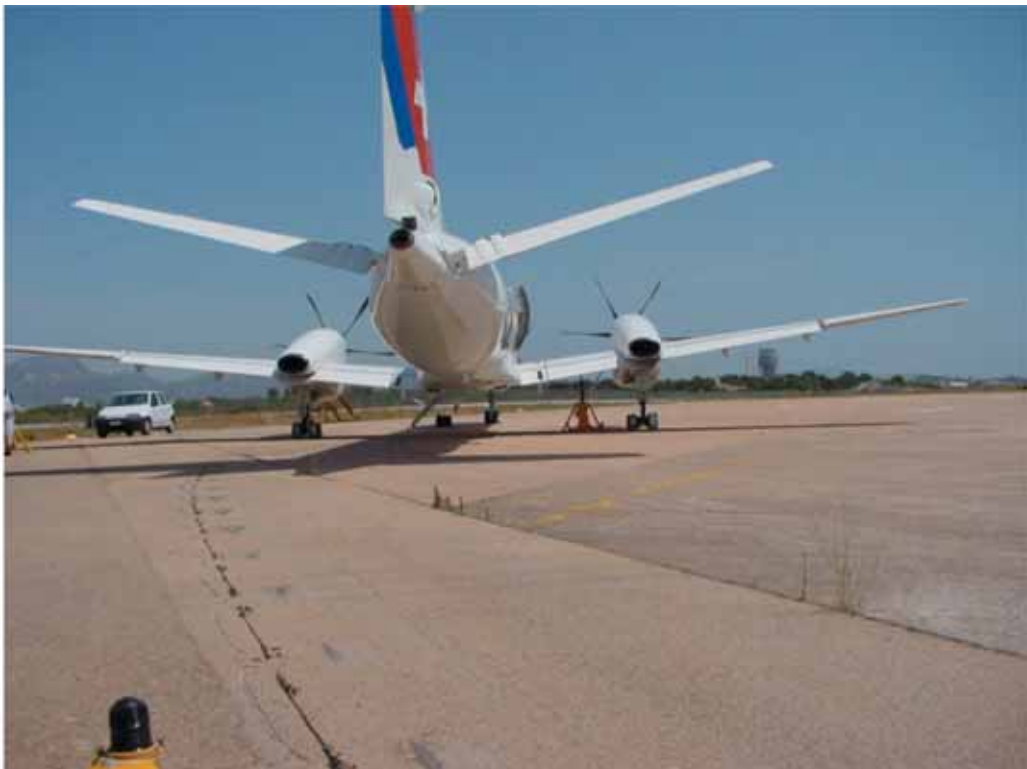
Il SAAB 2000 dopo la rimozione dalla pista.

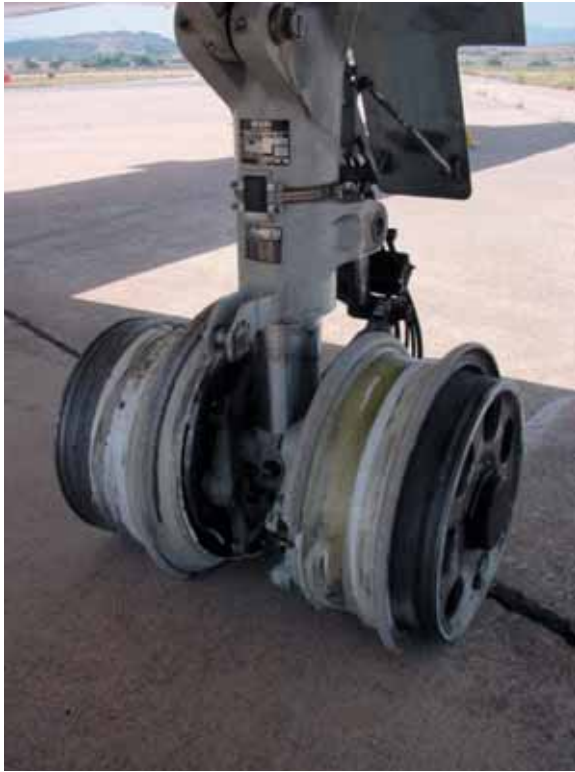
Foto 5

La struttura dell'aereo era integra, tranne le ruote del carrello principale, completamente distrutte, con i cerchioni parzialmente conficcati nella pista stessa. I fusibili delle ruote erano intatti. Dopo lo sbarco dei passeggeri, l'aeromobile veniva trainato nella piazzola 06 (foto n. 3, 4). Le foto n. 5, 6, 7, 8 documentano i danni ai cerchioni del carrello principale, la foto n. 9 i resti dei pneumatici. Come si osserva nella foto n. 9, i resti dei pneumatici presentano abrasioni piane del battistrada con ovalizzazione, colorazione bluastra e formazione di un foro su ciascun pneumatico.

Danni ai cerchioni carrello sinistro.

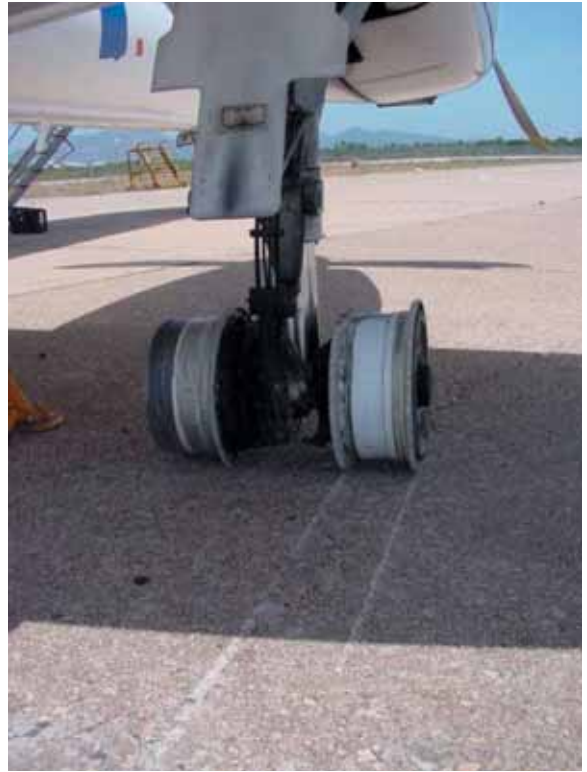
Foto 6

Danni ai cerchioni carrello destro.

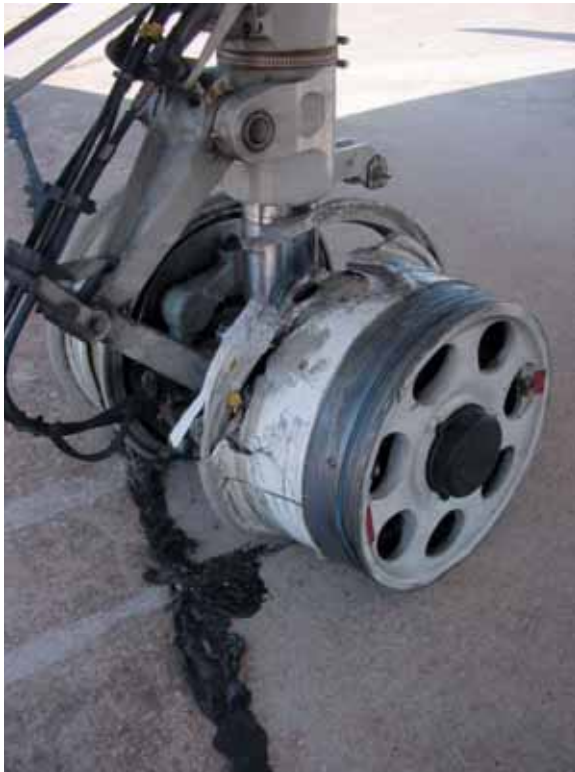
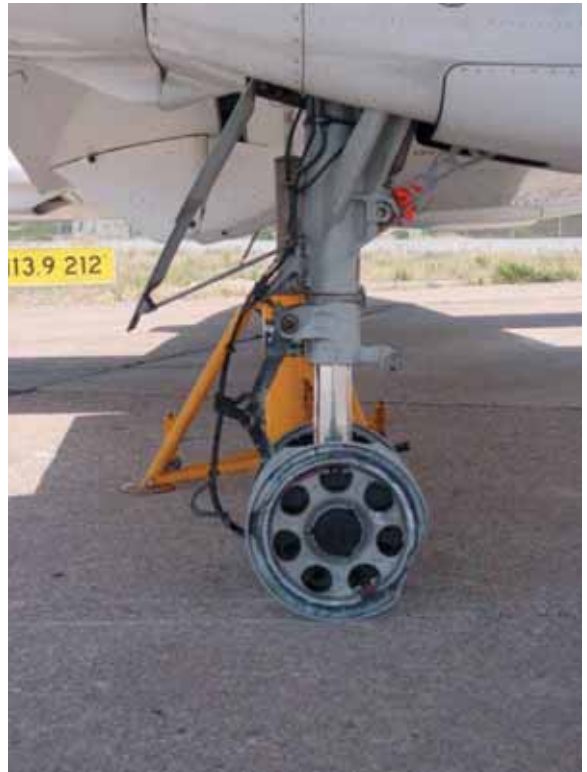
Particolari dei danneggiamenti ai cerchioni.

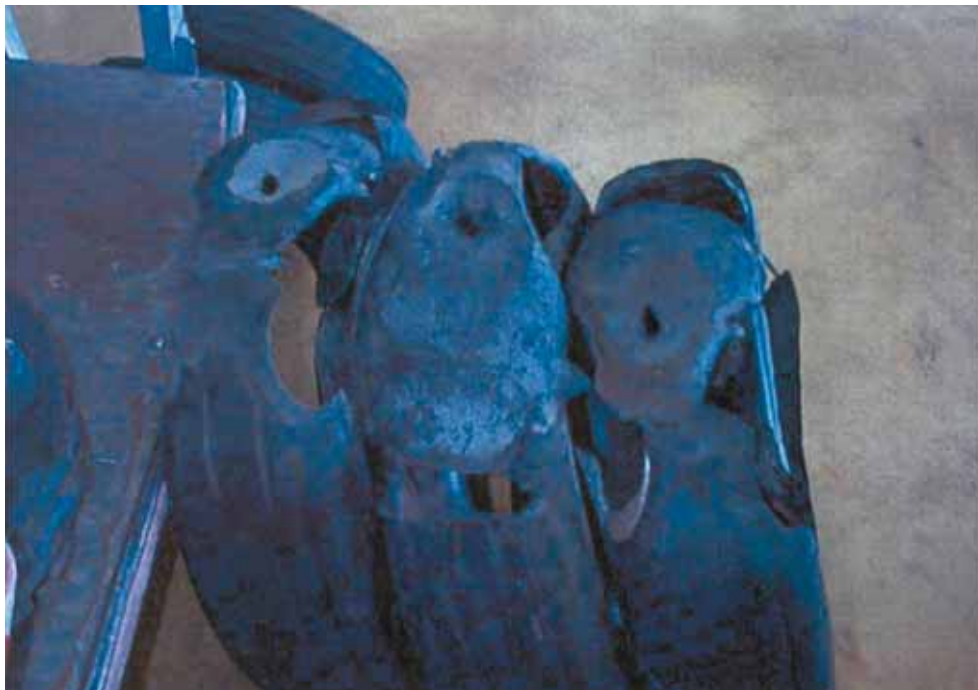
Foto 9

Resti dei pneumatici

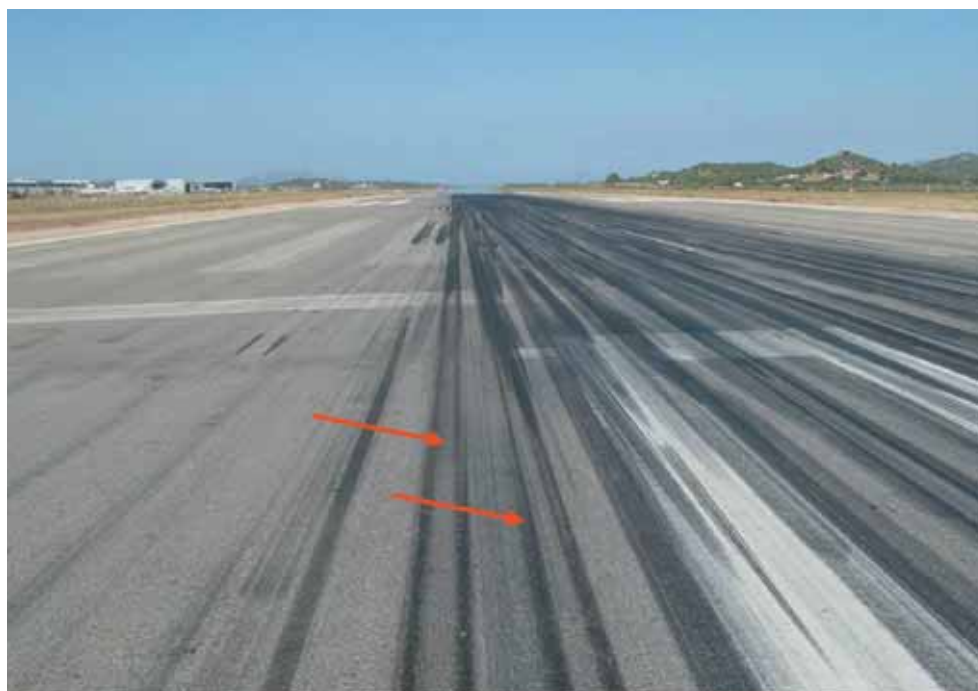
Foto 10

Le strisciate provocate dalla frenata si estendevano per alcune centinaia di metri; l'ultima parte di pista era contaminata da residui dei pneumatici e dei cerchioni (foto n. 10).

Strisciate provocate dalle ruote durante l'atterraggio (indicate dalle frecce).

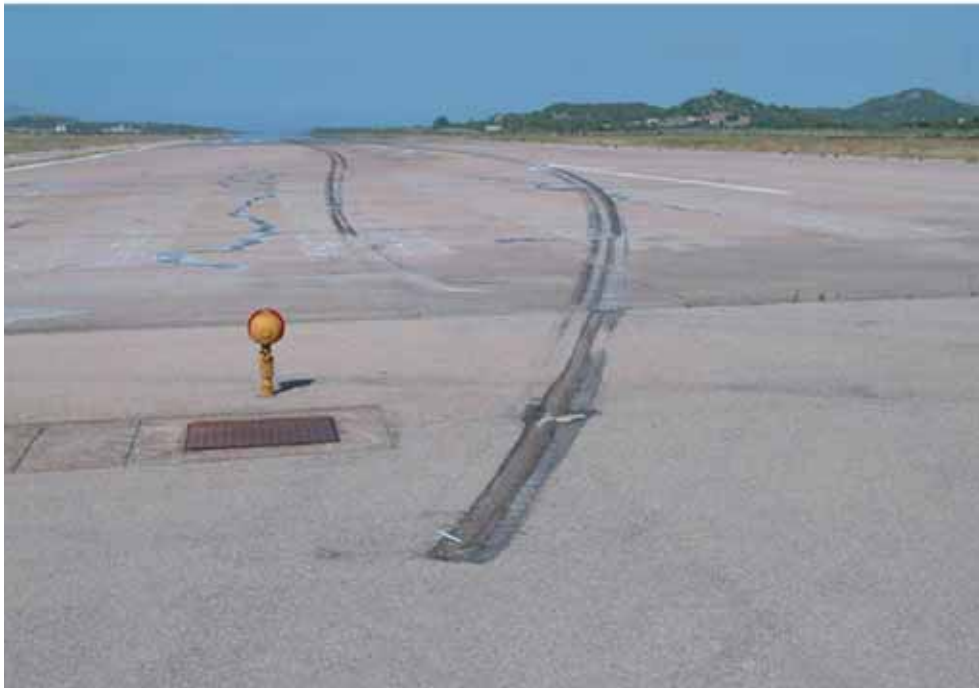
Foto 11

Tracce al suolo nell'ultimo tratto di pista.

Negli ultimi 5-6 metri della strisciata, in corrispondenza della traccia sinistra, era presente un solco scuro nella pavimentazione, profondo 1-2 cm e largo circa 15 cm; la penna a sfera, posta nel solco (foto n. 11 e n. 12) evidenzia la profondità dello stesso.

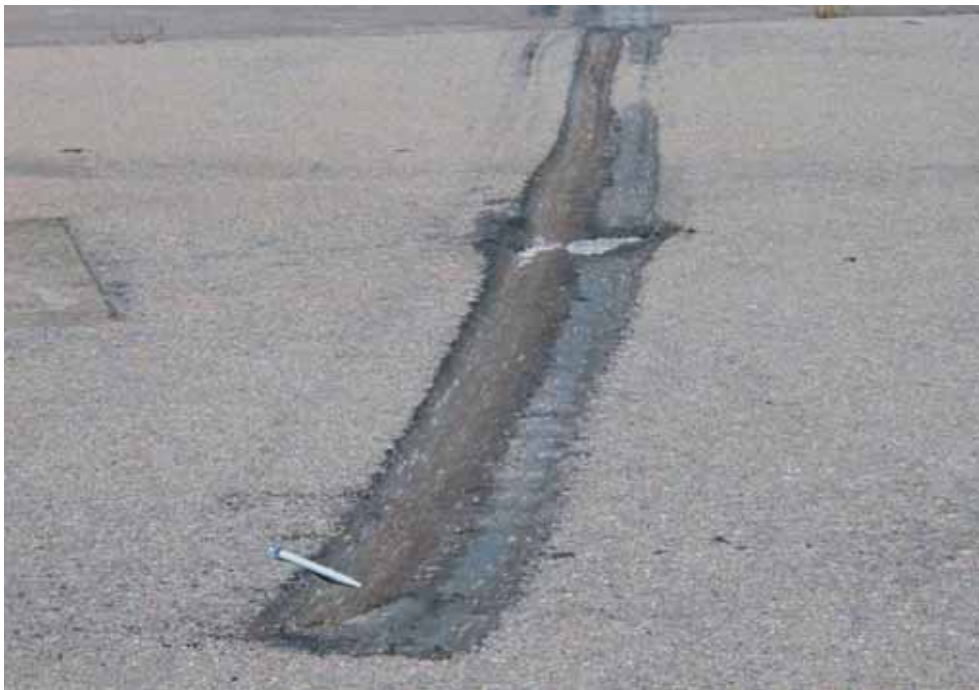
Foto 12

Solco nella pavimentazione.

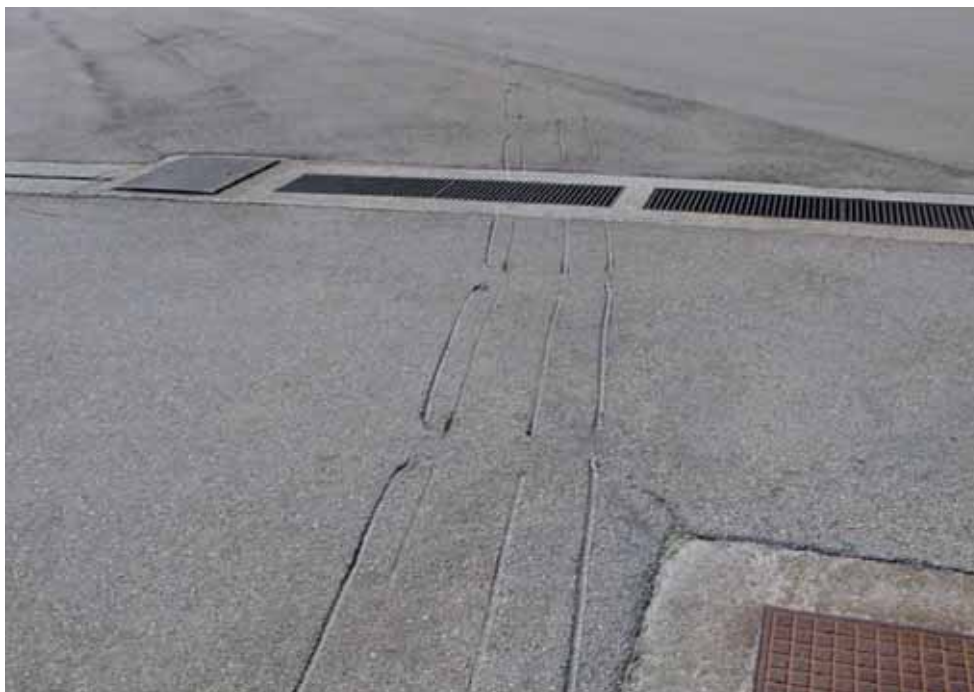
Foto 13

Erano inoltre presenti ulteriori solchi sulla pavimentazione, non accompagnati da strisciate scure, ripetitivi della medesima forma (foto n. 13); i solchi in questione, evidenziati anche nella foto n. 4, terminavano nella piazzola di sosta 06.

Particolare dei solchi ripetitivi sulla pista.

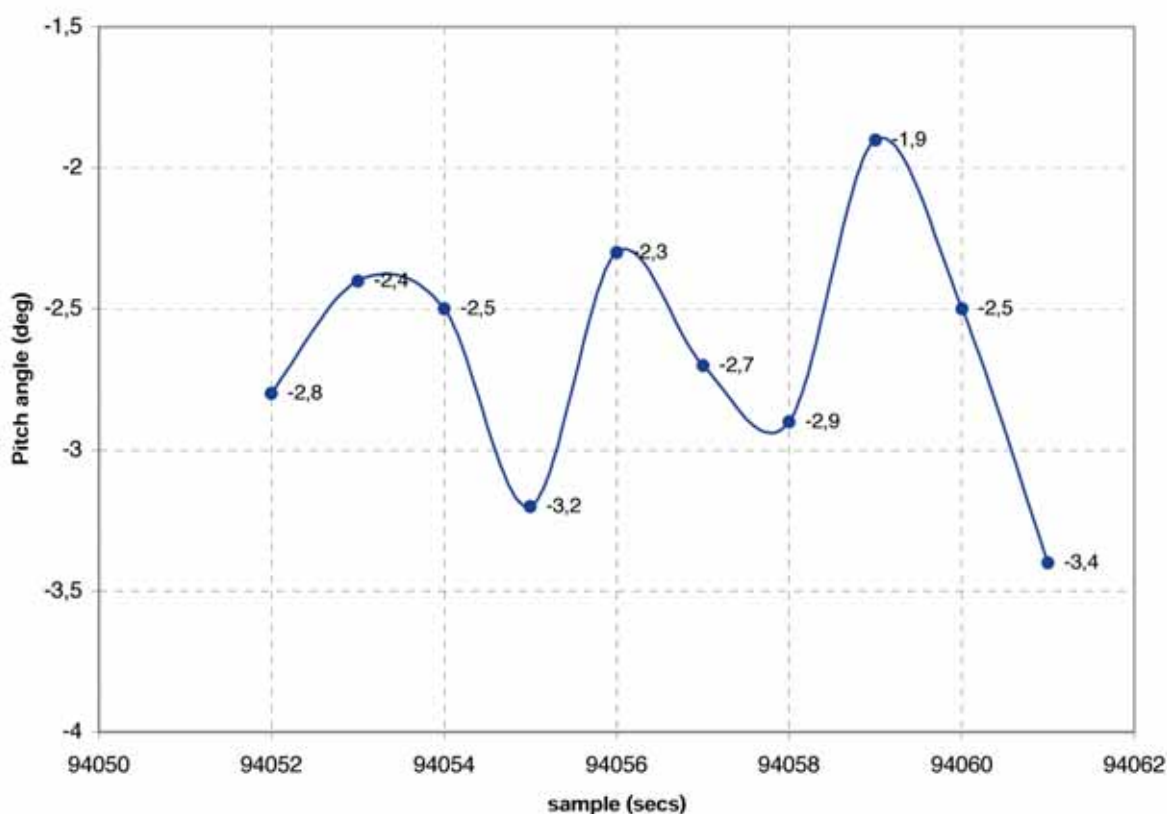
L'istante del contatto con la pista è stato identificato con la sequenza 94052 (tempo di riferimento) del FDR (linea gialla del file riportato in Allegato B), risultante dalla sincronizzazione con il CVR, in riferimento al rumore del contatto del carrello con la pista. Al momento del contatto e durante i primi 10 secondi, i dati estratti dal FDR hanno evidenziato che il velivolo aveva un insolito assetto a picchiare, con angolo di beccheggio compreso tra $-1,9^{\circ}$ e $-3,4^{\circ}$ (cfr. Allegato B, grafico n. 1).

Grafico n.1: dati FDR - angolo di beccheggio.

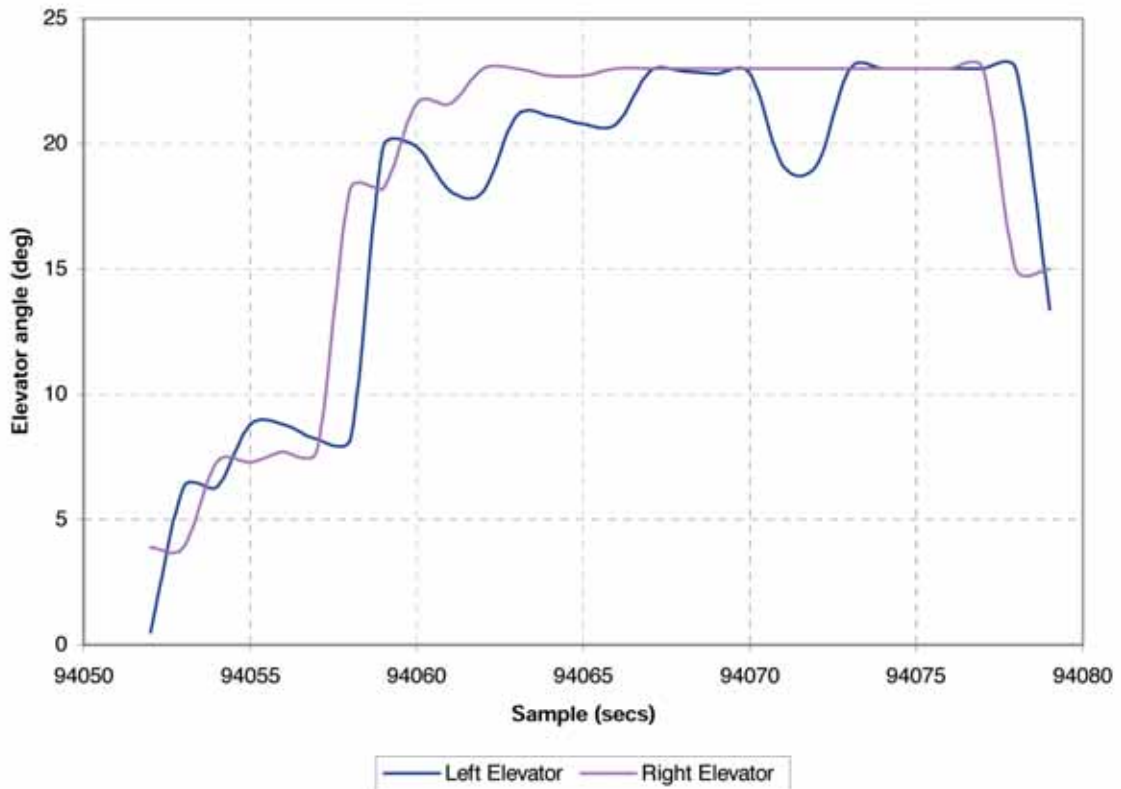
C'è, poi, da rilevare che circa 6 secondi dopo il *touchdown*, veniva applicata una brusca deflessione dell'elevatore (grafico n. 2), che ha avuto l'effetto di aumentare la portanza aerodinamica sulla coda e, quindi, l'assetto picchiato del velivolo.

Grafico n. 2: dati FDR – deflessione equilibratore.

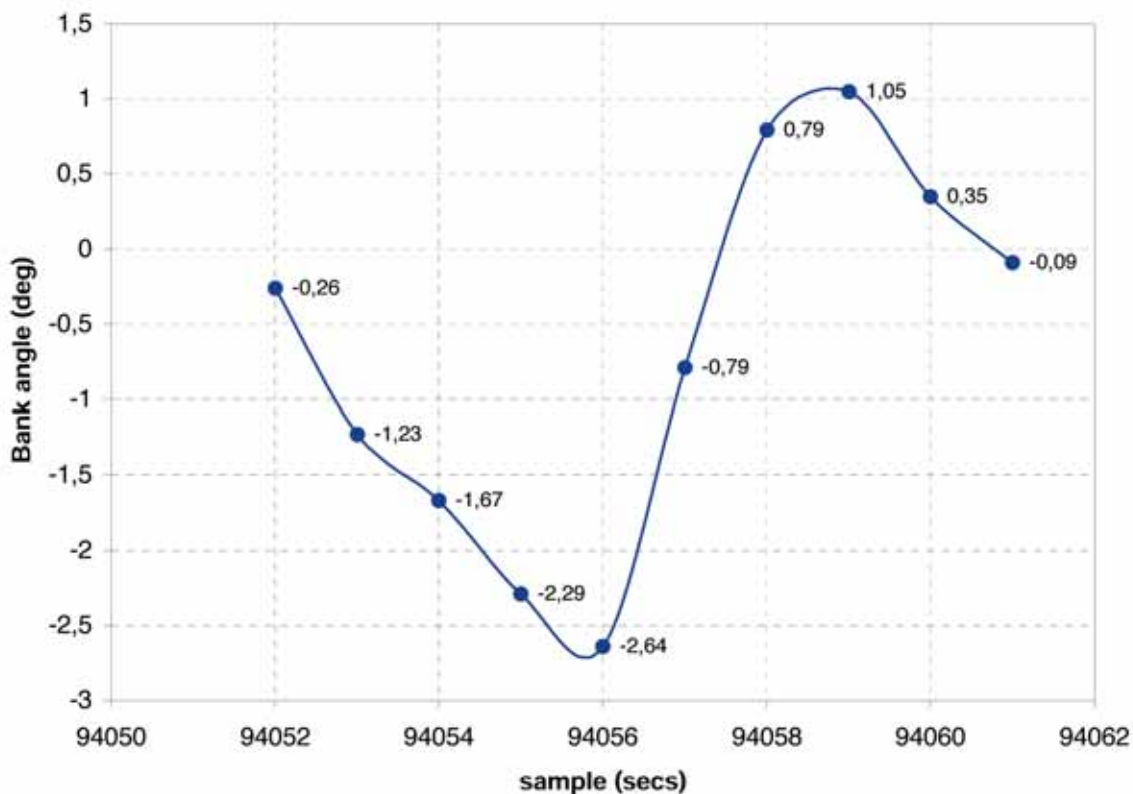
I dati estratti dal FDR attestano che l'angolo di *bank*, dopo il *touchdown*, ha raggiunto il valore di circa $-2,64^\circ$ (grafico n. 3) e ciò prova ulteriormente che i carrelli principali, con tutta probabilità, non potevano essere entrambi a contatto con il suolo; infatti, un angolo di *bank* di $-2,64^\circ$ corrisponde approssimativamente ad un dislivello tra le ruote di circa 20 cm, rispetto alla condizione livellata (Tabella n. 3).

Grafico n. 3: dati FDR – angolo di rollio (*bank angle*).

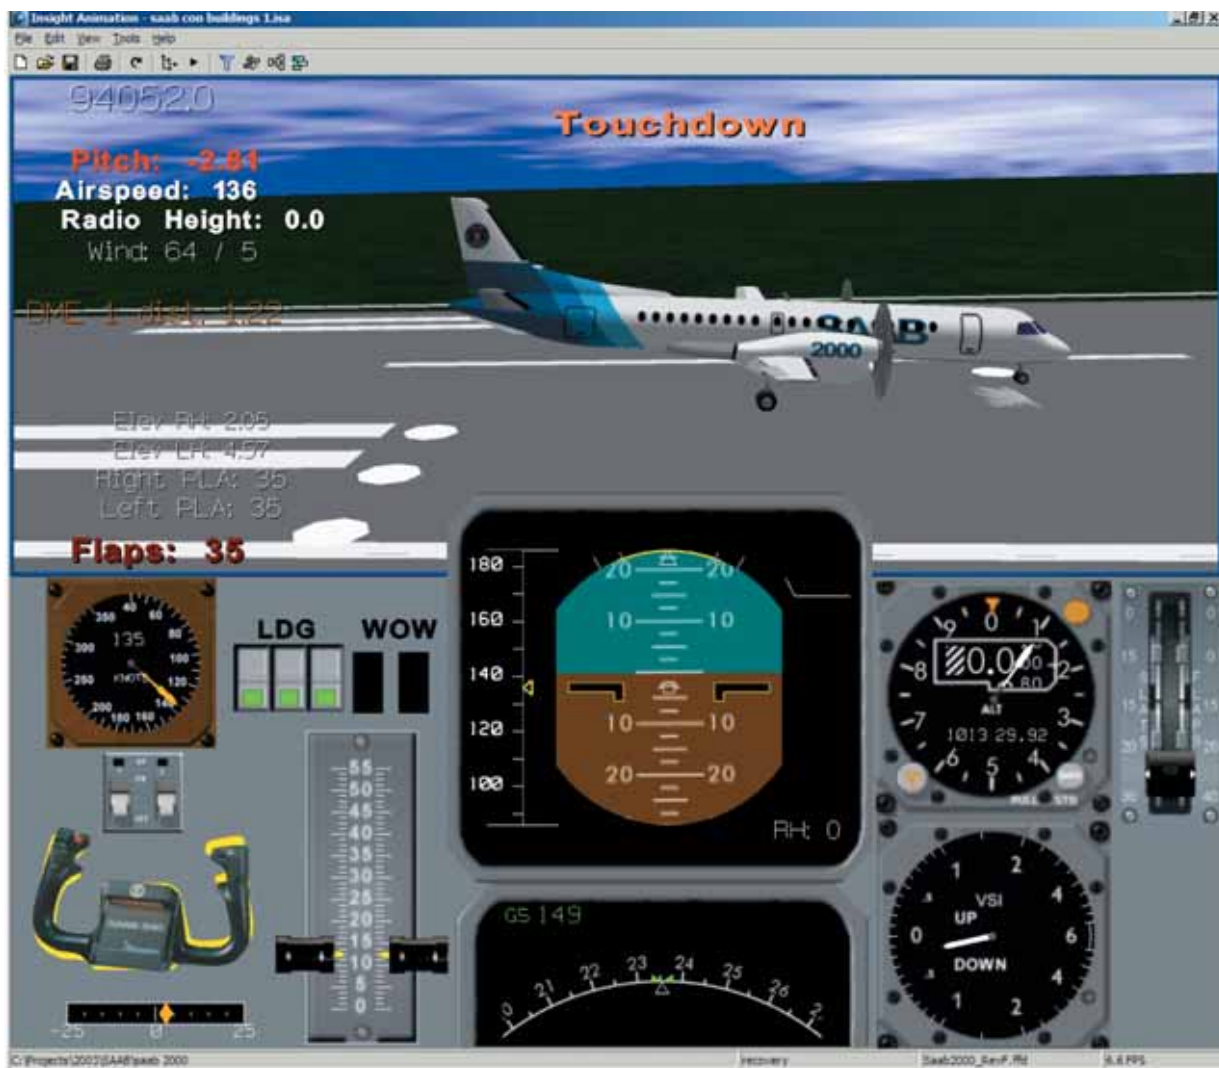
La ricostruzione del volo effettuata mediante il programma INSIGHT, precedentemente citato nel paragrafo 1.11., ha consentito anche di verificare che l'aeromobile ha effettuato il primo contatto con la pista con il ruotino anteriore, senza che il carrello principale toccasse il suolo (fermo immagine n. 4).

Fermo immagine n. 4: *touchdown*.

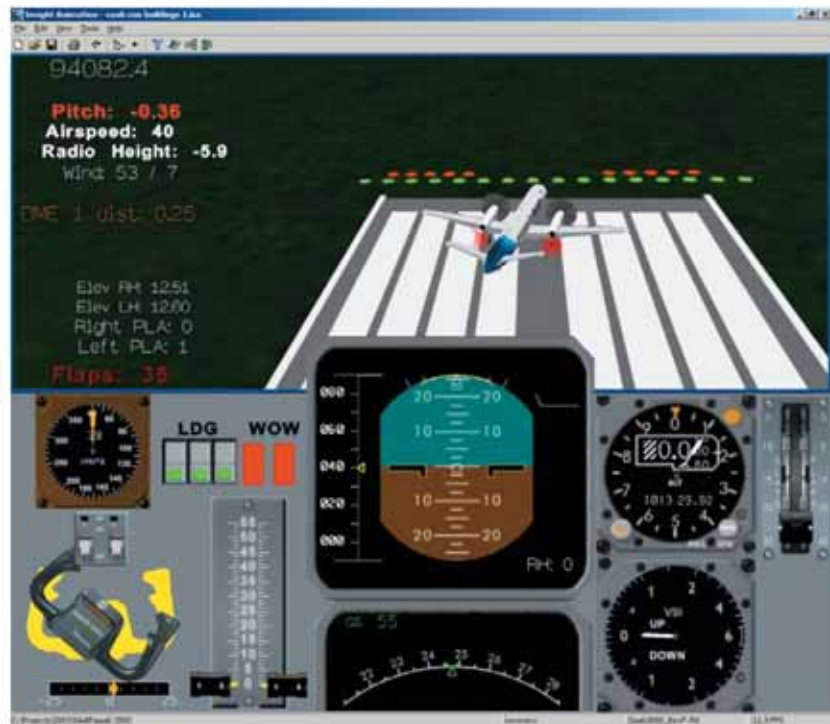
In base ai dati di progetto, l'indicazione "B" (*Beta*) di colore verde sul PED (Primary Engine Display) è accesa quando l'angolo della pala d'elica è minore di $7,5^\circ$ (cfr. par. 1.6.6.). Dal momento che non si è avuto segnale di aumento della velocità di rotazione delle ruote del carrello, l'elica non ha attivato il modo *Beta* fino a quando non è stato disponibile il segnale WOW. Ciò è avvenuto ad una velocità pari a 66 nodi (colonne I, J Allegato B, grafico n. 4), che è un valore basso, ma non irragionevole, se si considera l'effettivo peso del velivolo all'atterraggio, con i flap a 35° , quindi in grado di generare ancora una considerevole portanza (fermo immagine n. 5).

Fermo immagine n. 5: segnale WOW acceso dopo il *touchdown*.

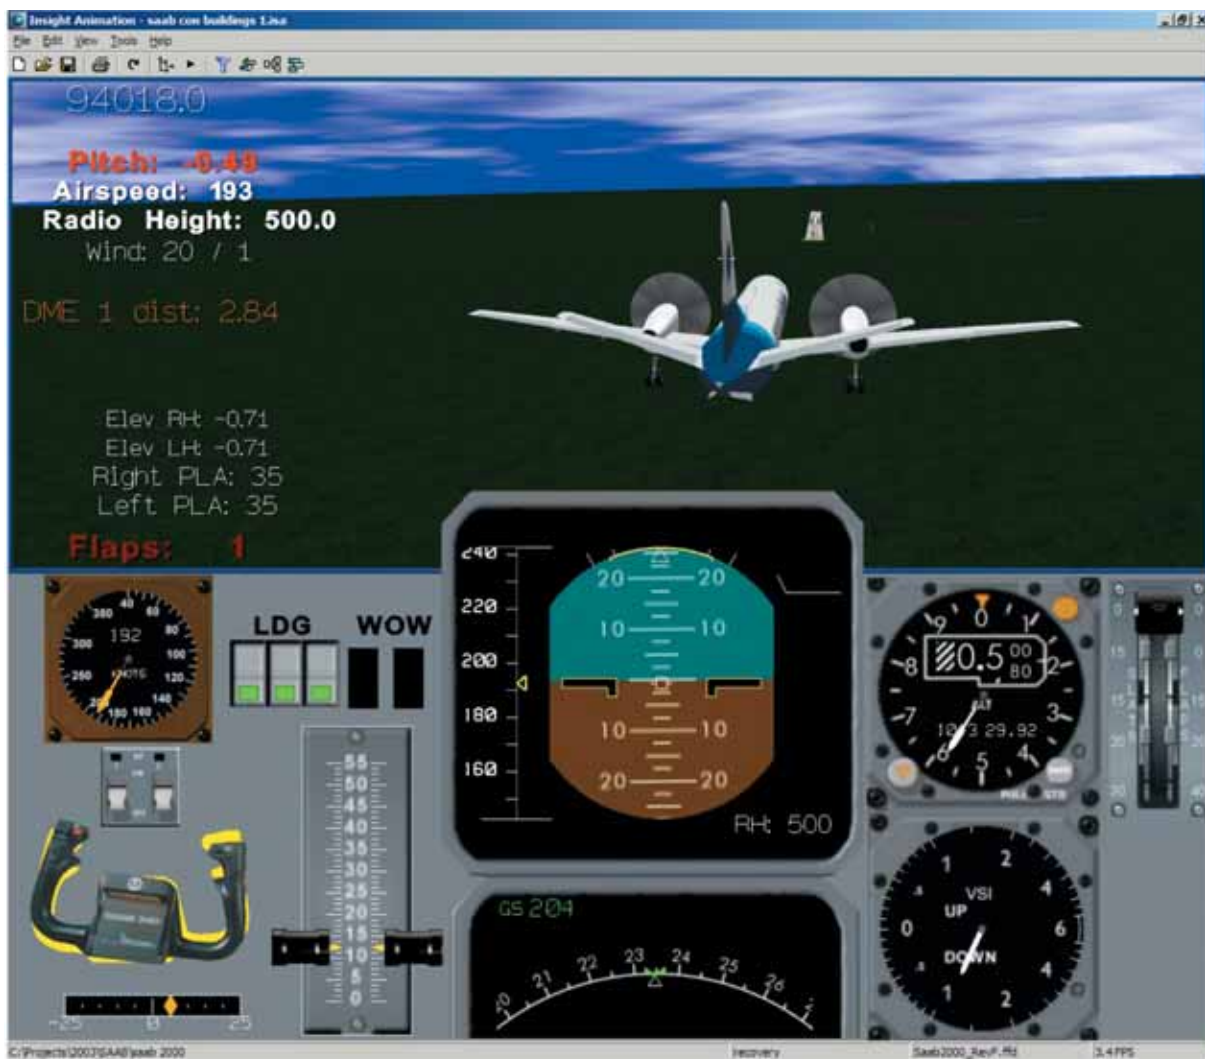
I parametri di volo registrati dal FDR in corrispondenza della misura del radioaltimetro pari a 512 piedi e IAS=194,2 nodi (riga celeste Allegato B) evidenziano una condizione di volo evidentemente non stabilizzata; il contatto con il suolo è avvenuto infatti (riga gialla Allegato B) in corrispondenza di IAS=135,8 nodi, valore di gran lunga eccedente quello previsto dalla procedura operativa (Vref = 111 nodi). Il fermo immagine n. 6 di seguito riportato si riferisce alle condizioni di 500 piedi AGL.

Fermo immagine n. 6: configurazione a 500 piedi AGL.

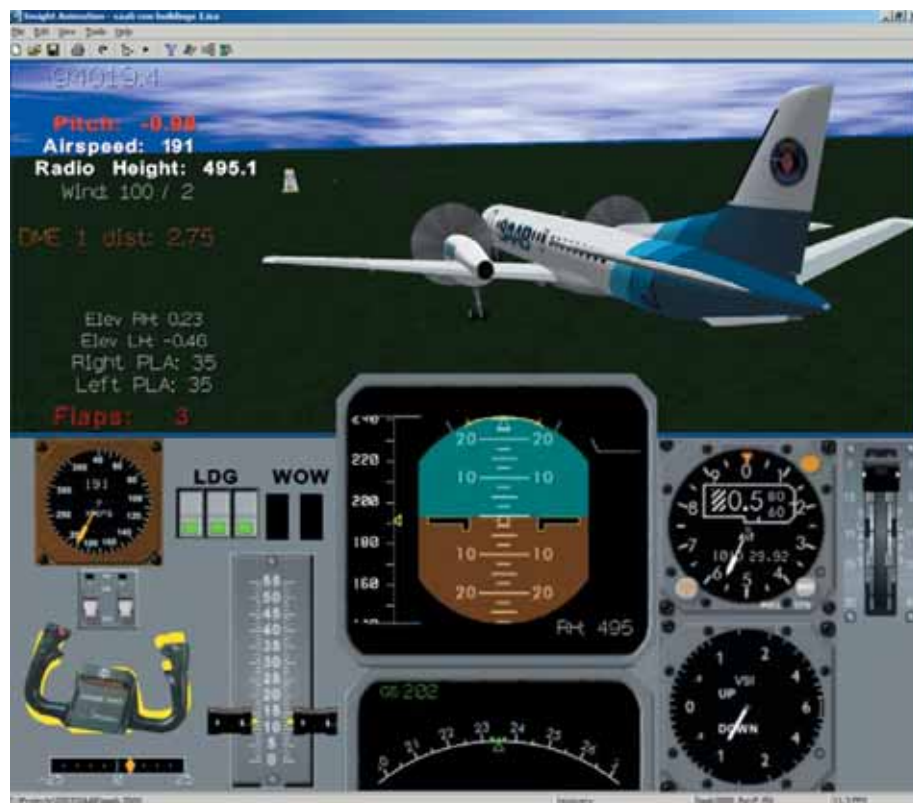
E', poi, da rilevare che l'estensione dei flap è iniziata tardivamente, a circa 500 piedi dal suolo (riga rosa Allegato B, grafico n. 4, fermi immagine n. 6 e 7).

Fermo immagine n. 7: inizio dell'azionamento dei flap.

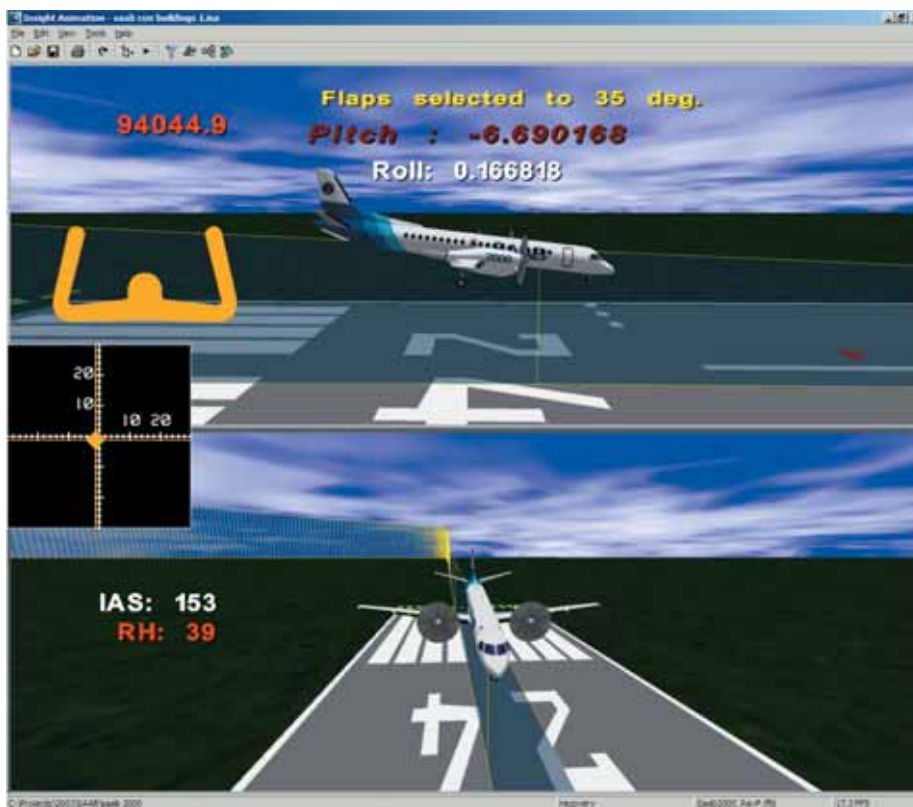
Il F/O, per cercare di compensare la diminuzione troppo lenta della velocità verticale (grafico n. 5), ha richiesto l'estensione dei flap a 35° a soli 200 piedi dal suolo; l'effettiva deflessione a 35° si è concretizzata in corrispondenza della lettura del radioaltimetro pari a 12 piedi, cioè appena 5 secondi prima del contatto con il suolo (riga grigia Allegato B, grafico n. 4). Le ricostruzioni animate in 3D riportate in Allegato D e il fermo immagine n. 8 evidenziano in dettaglio quanto appena descritto.

Fermo immagine n. 8: selezione dei flap a 35°.

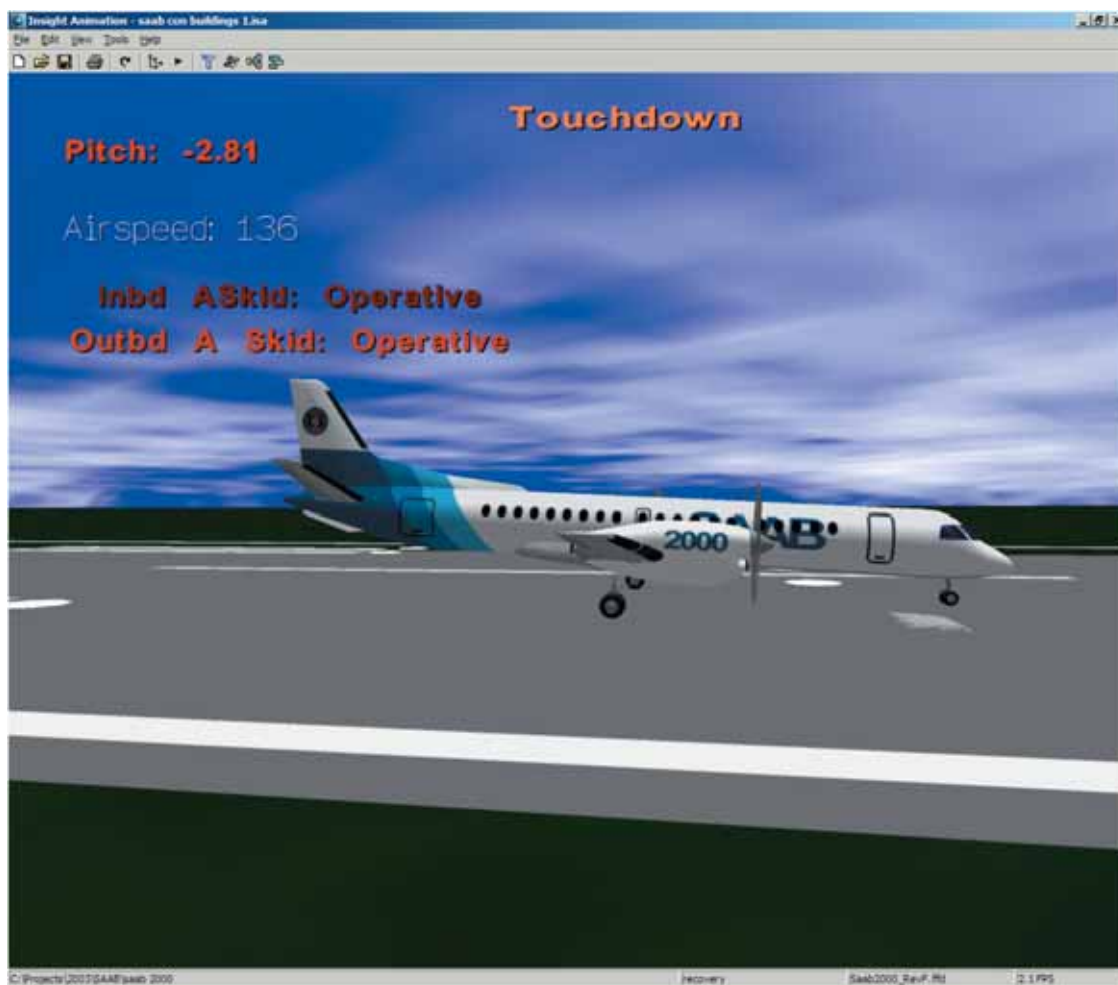
Il F/O e il CMD hanno dichiarato, in sede di intervista, di avere avuto la sensazione di un atterraggio “dolce”, avvenuto sulle ruote del carrello principale, anche se molto prossimo ad un contatto “su tre punti”. In realtà, il contatto con la pista si è verificato con il ruotino anteriore, avendo il velivolo, all’istante del *touchdown* (riga gialla Allegato B, fermo immagine n. 9) un assetto a picchiare di -2,8° (grafico n. 1). Si è dimostrato (vd. par. 1.16.3.1.) che, assegnata la geometria del carrello, per valori dell’angolo di beccheggio negativi superiori a -2,5° le ruote del carrello principale non toccano terra; è stato, altresì, dimostrato che il valore di -2,64° dell’angolo di rollio, assunto dall’aeromobile nell’immediatezza del contatto a terra, ha contribuito all’esistenza di un non trascurabile dislivello tra le ruote destre e sinistre del carrello principale.

Fermo immagine n. 9: condizioni al *touchdown*.

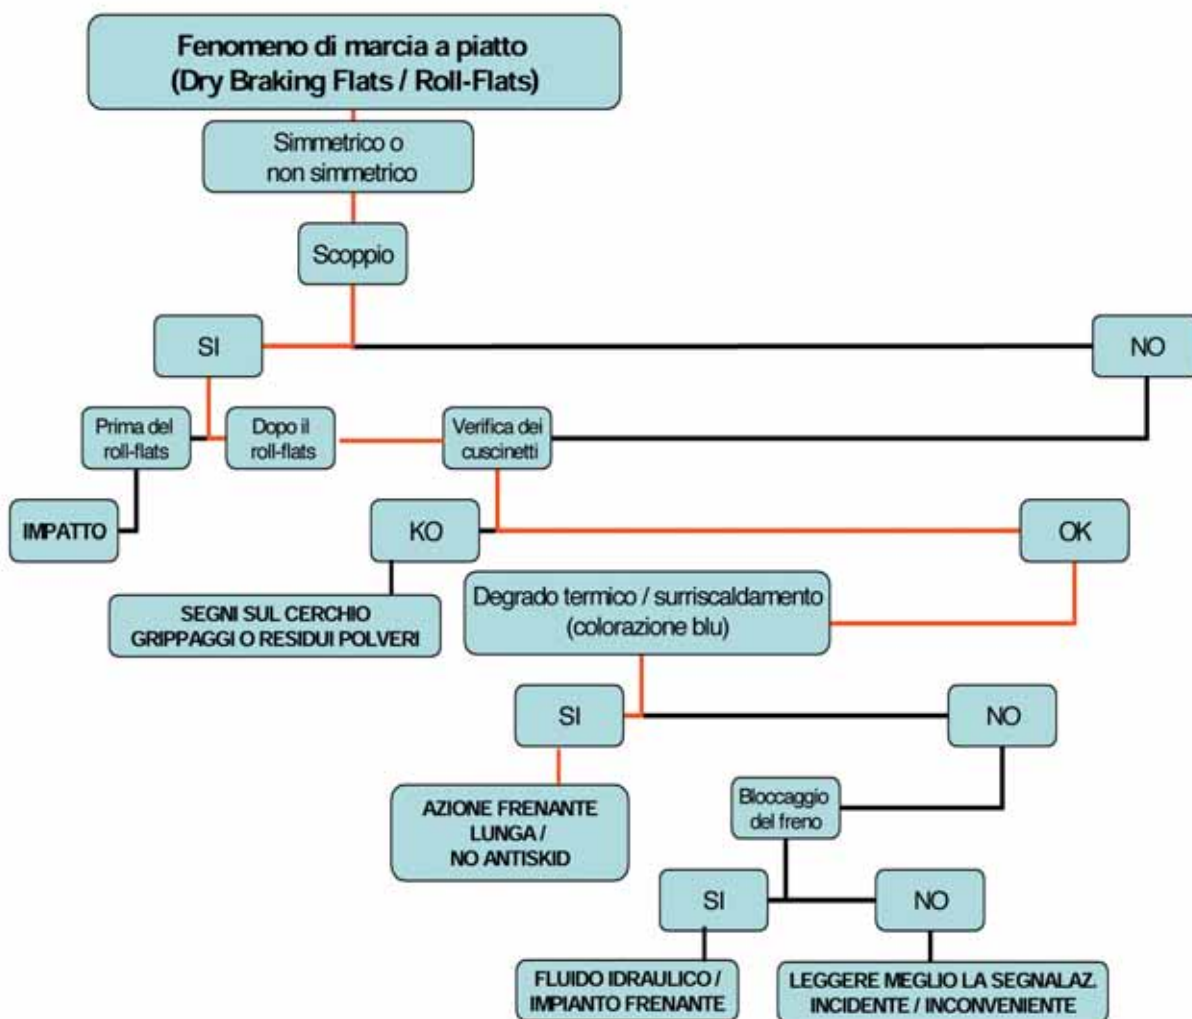
La figura n. 1 illustra il protocollo usato, sia in ambito civile che militare, per l'investigazione del fenomeno della marcia a piatto sui pneumatici aeronautici; la linea rossa evidenzia il tracciato dell'investigazione seguita dal SAAB 2000, che ha condotto, ad ulteriore conferma di quanto emerso dall'analisi dei registratori di volo, alla conclusione che il velivolo ha subito un'azione frenante lunga, senza *anti-skid*.

Figura n.1: protocollo investigativo della marcia a piatto per pneumatici aeronautici.
