AGENZIA NAZIONALE PER LA SICUREZZA DEL VOLO

RAPPORTO D'INCHIESTA

**INCONVENIENTE GRAVE
OCCORSO ALL'AEROMOBILE
A320, MARCHE I-BIKG
Località Aeroporto Treviso S. Angelo
6 agosto 2002**

N. I/12/02

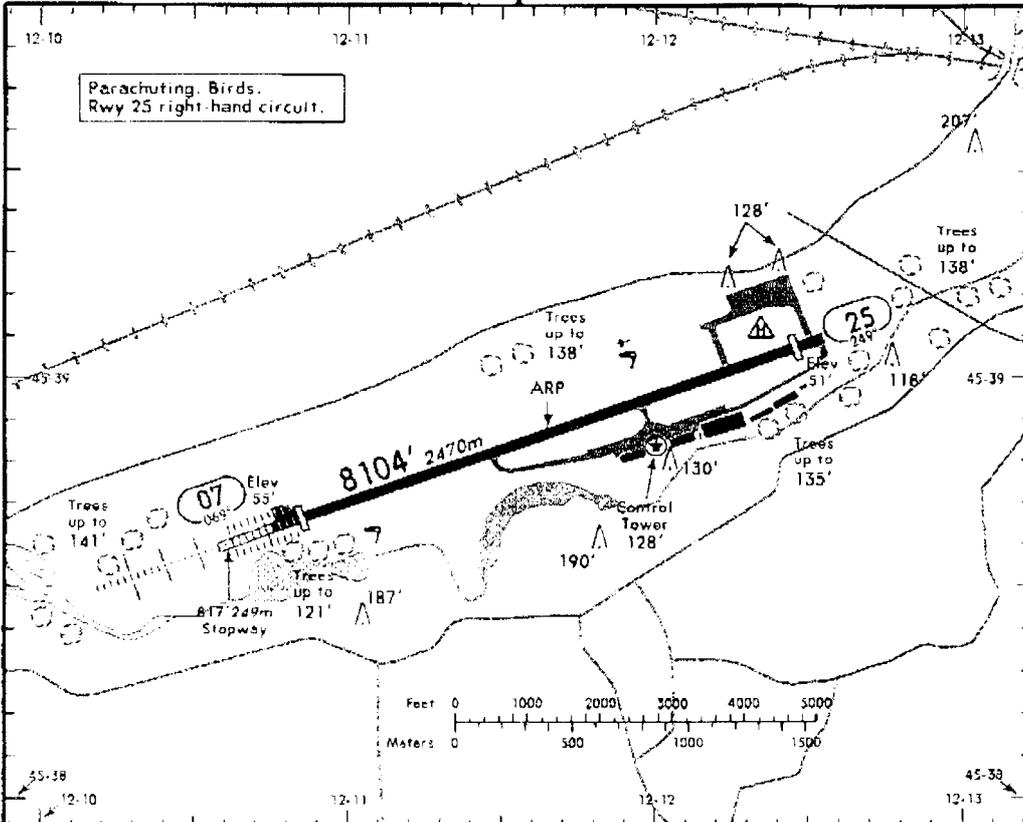
LIPH (11-1) 3 JAN 97

- La carta di aerodromo Jeppesen LIPH 11-1 riporta la piazzola in pista dedicata all'inversione a terra degli aeromobili, ma, guardando la rappresentazione grafica (colore nero), la estremità della pista 07 risulta leggermente arretrata rispetto alla effettiva estremità della citata pista.

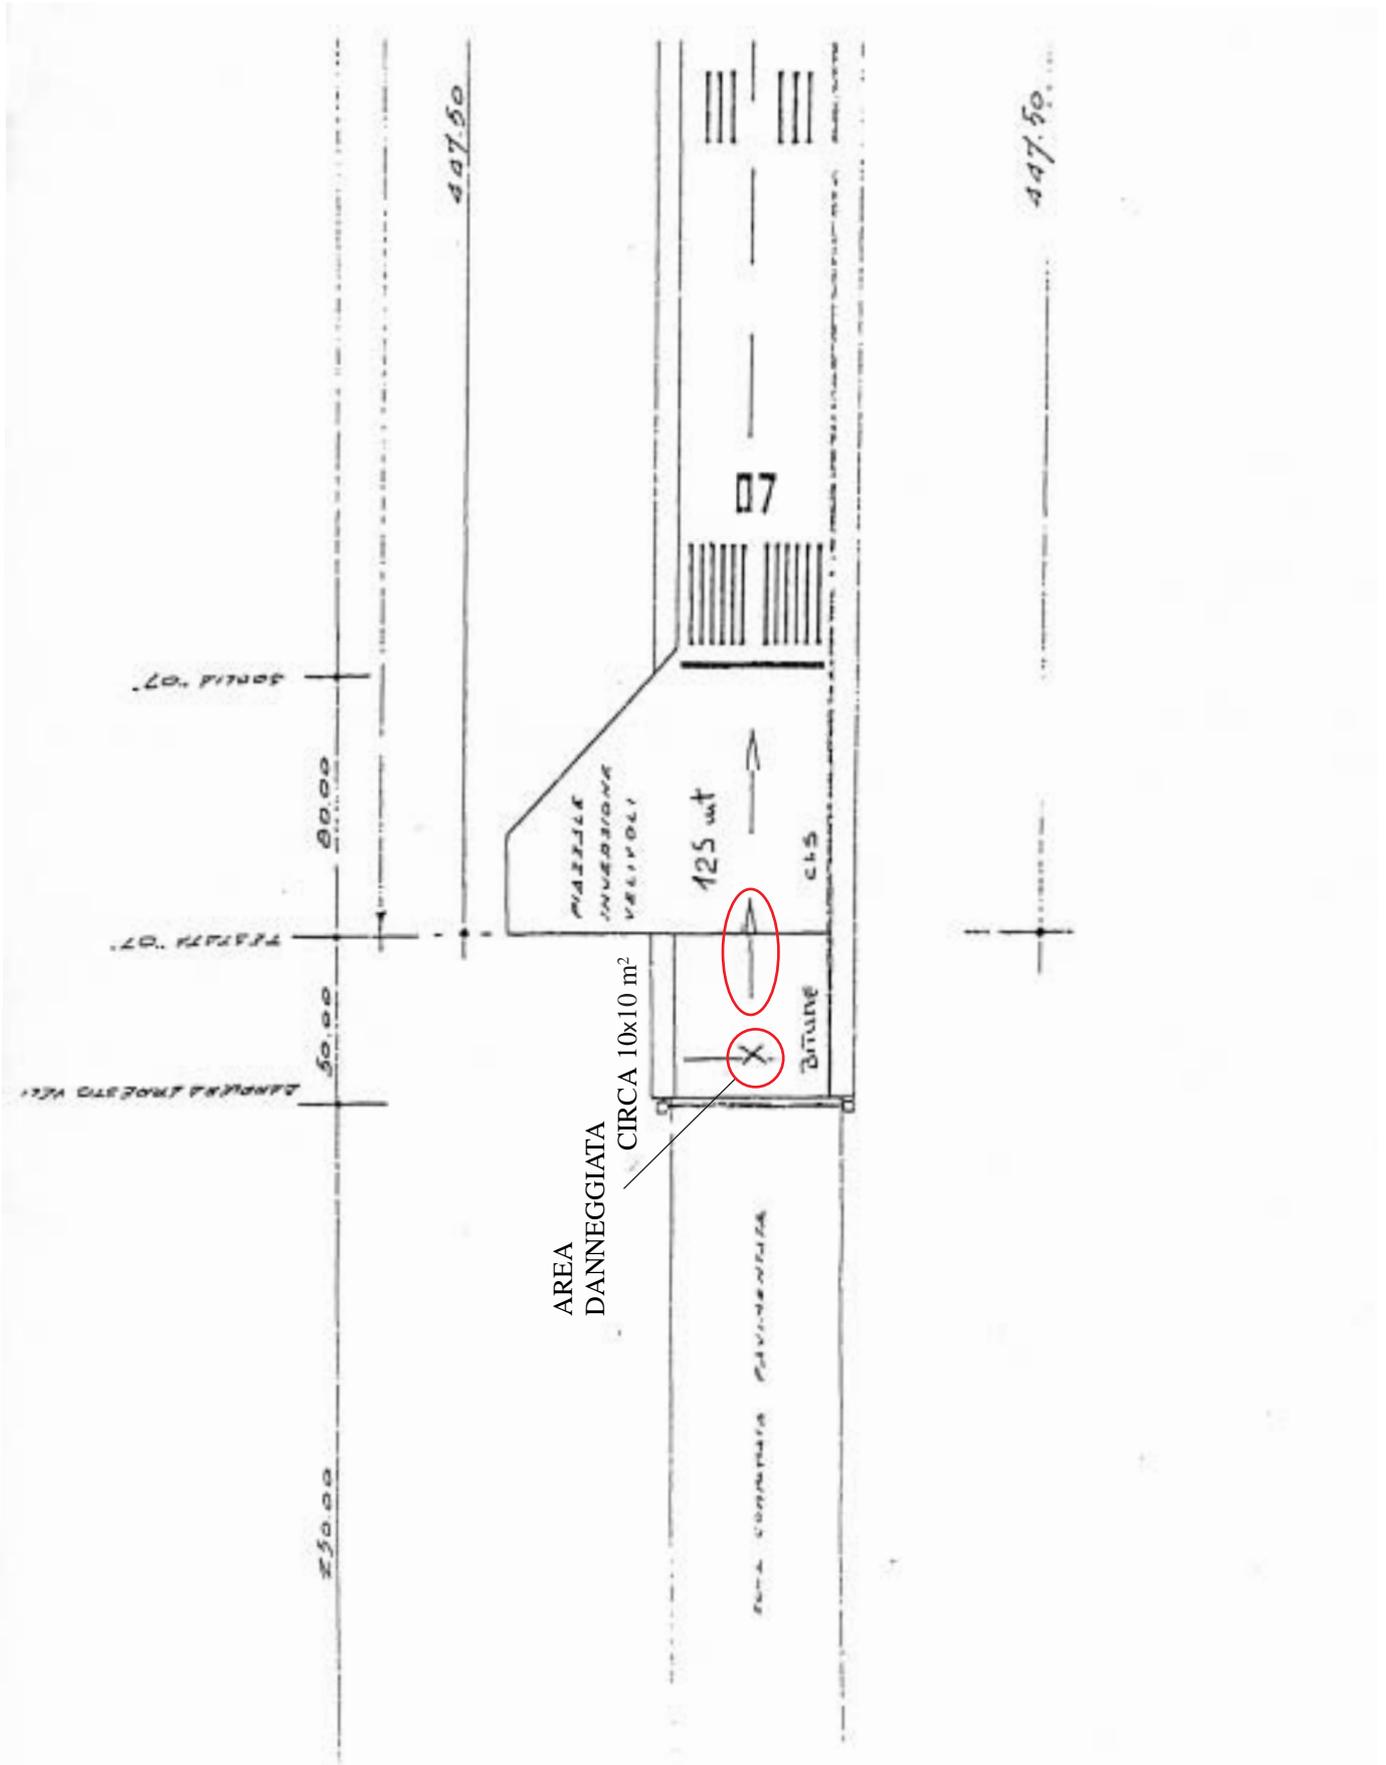
La segnaletica orizzontale, al suolo, esistente sulla estremità della pista 07 è conforme a quella riportata sull'Annesso 14 ICAO, fig.5-4 in Allegato I, ma la freccia più arretrata dell'esempio "B" (*Temporarily or permanently displaced threshold* - posizione temporanea o permanente della soglia pista) è posizionata, in modo non corretto, a cavallo tra la estremità della pista e la SWY di pista 25.

Il comandante, ingannato probabilmente dalla posizione della freccia bianca più arretrata dipinta sul pavimento e dalla pioggia che rendeva poco visibile l'estremità della pista 07, ha posizionato l'aeromobile in prossimità della suddetta freccia bianca (che, si ricorda, era a cavallo tra la estremità della pista 07 e l'inizio della SWY 25), con la convinzione di essere ancora entro la stessa pista 07. Durante la manovra di inversione effettuata sull'asfalto della SWY, a causa del peso dell'aeromobile, potrebbero essersi sollevate alcune porzioni della pavimentazione nel punto in cui l'asfalto era attaccato alle barre trasversali di cemento. Non si esclude che alcune fessurazioni fossero già presenti a causa della discontinuità dei materiali: cemento ed asfalto.

Particolare inizio pista 07 con evidenziata l'area danneggiata e la freccia posizionata non correttamente

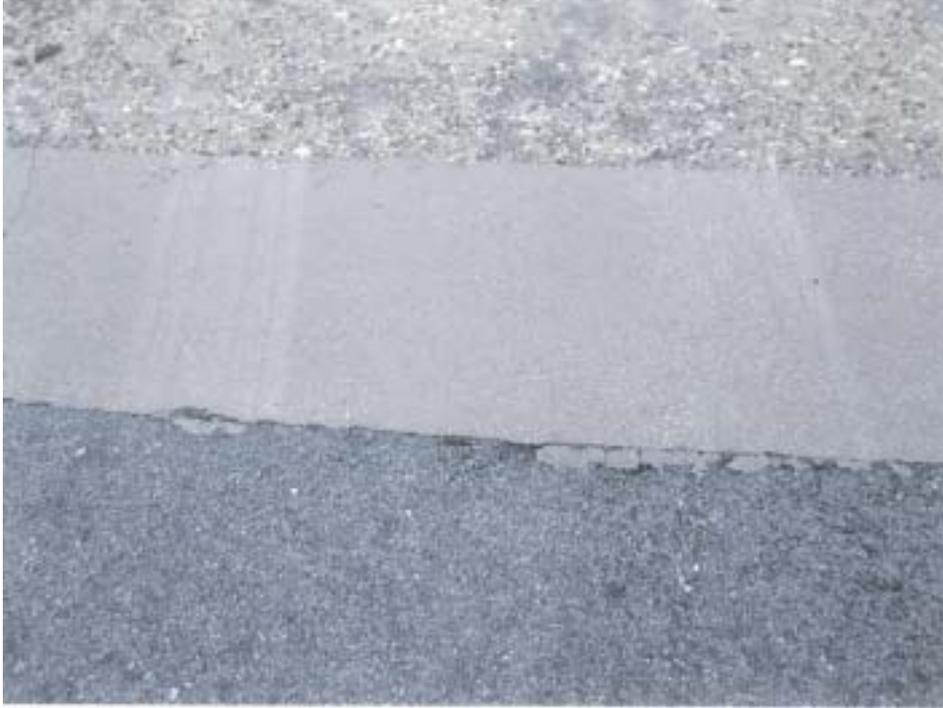
Foto 1

Cordolo di collegamento tra la pista e la Stop Way posizionato alla fine della seconda freccia bianca (si veda l'Allegato B)

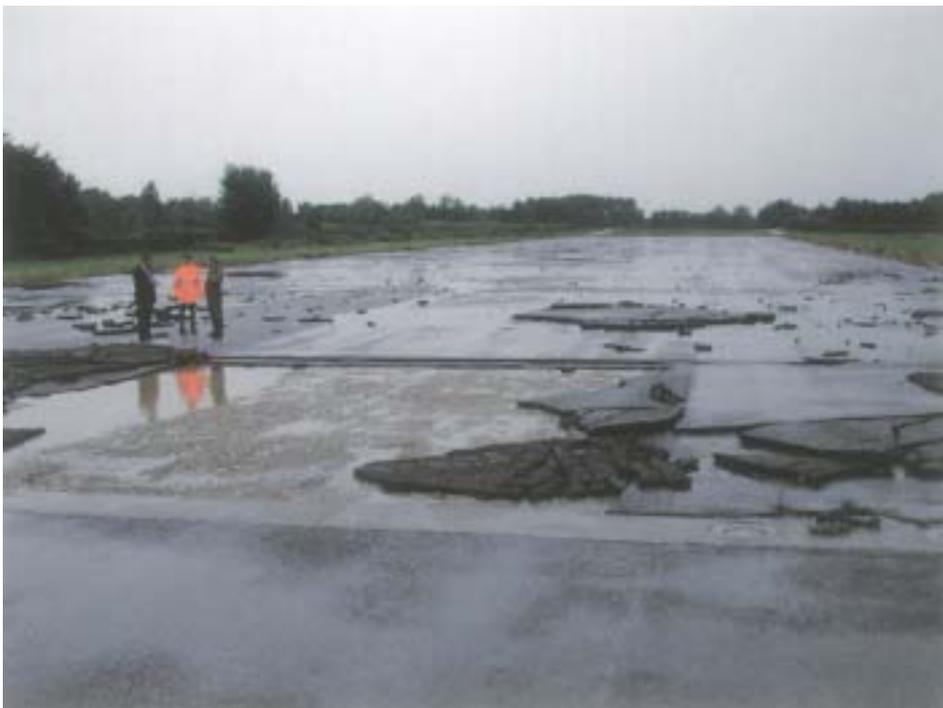
Foto 2

Quando il pilota ha applicato la potenza di decollo, l'aria espulsa dai motori si è insinuata nelle fessure presenti sulla pavimentazione, staccando ampie porzioni di asfalto che sono state sollevate e scagliate verso la parte posteriore dell'aeromobile. Alcuni frammenti hanno colpito lo stabilizzatore sinistro, danneggiandolo in modo significativo.

Particolare dell'asfalto divelto. La fotografia è stata fatta in direzione 25

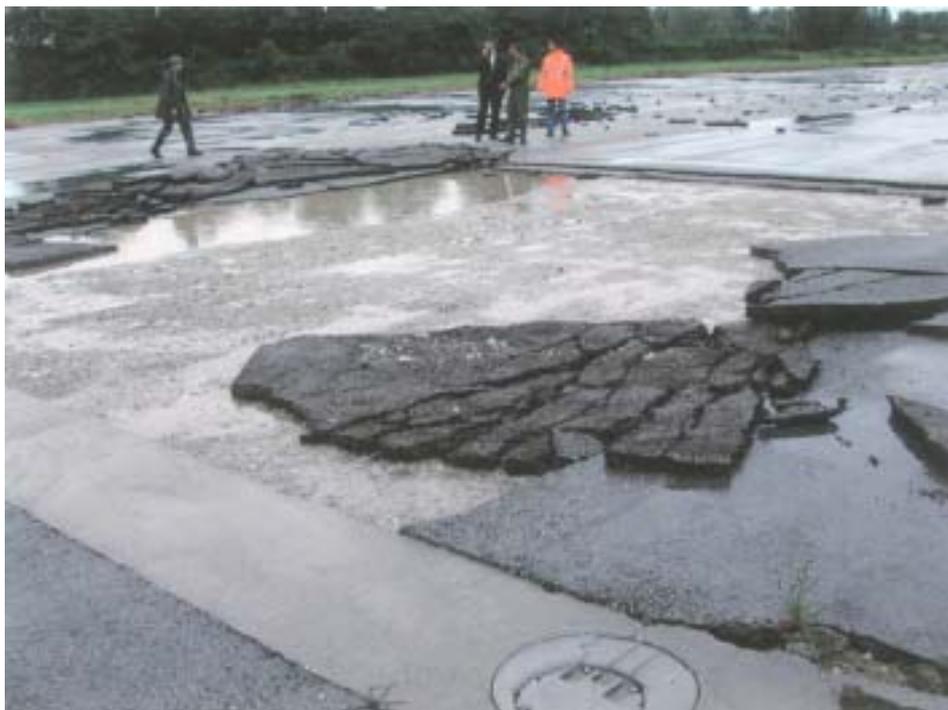
Foto 3

La predetta SWY di pista 25 è costituita da un manto in asfalto in cui sono annegate delle barre trasversali in cemento contenenti le lampade del sentiero luminoso di avvicinamento per pista 07.

Particolare del cordolo contenente le luci pista

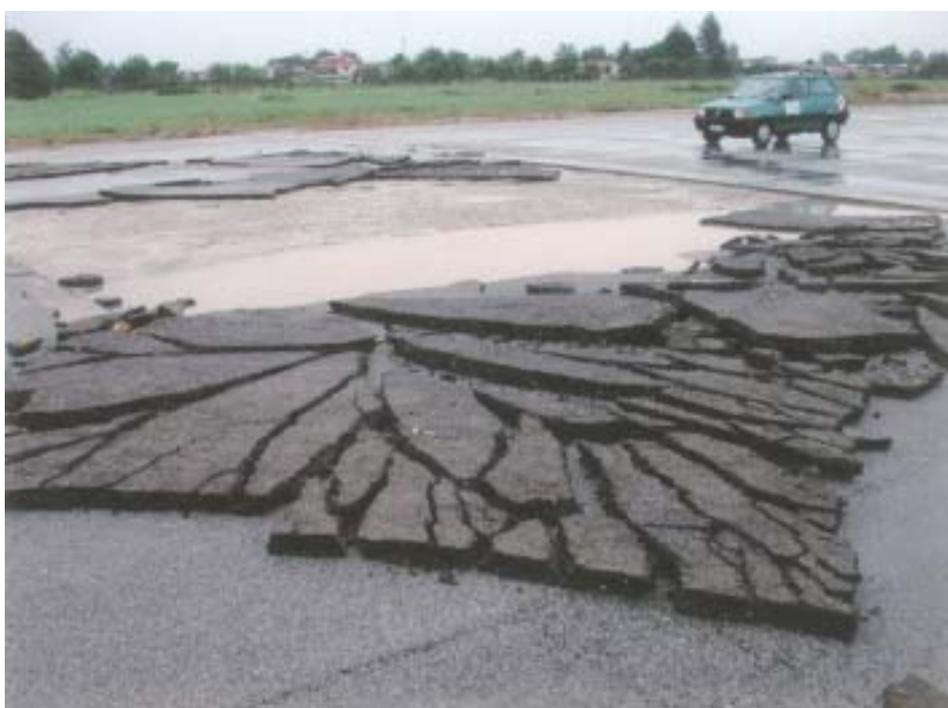
Foto 4

Particolare dei pezzi di asfalto divelti

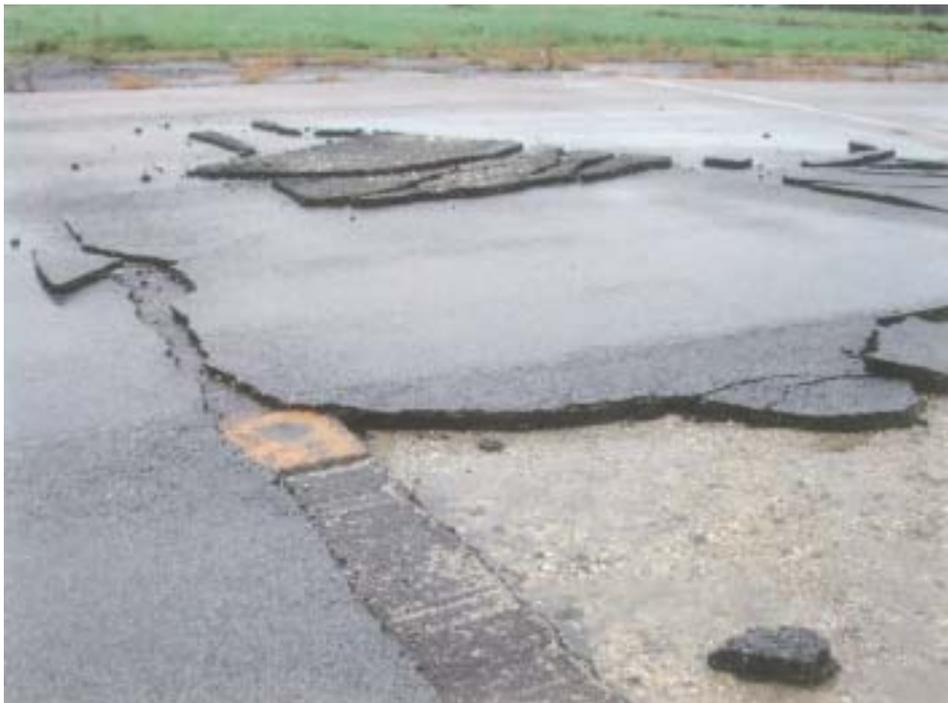
Foto 5

Particolare zona divelta dal flusso d'aria dei motori

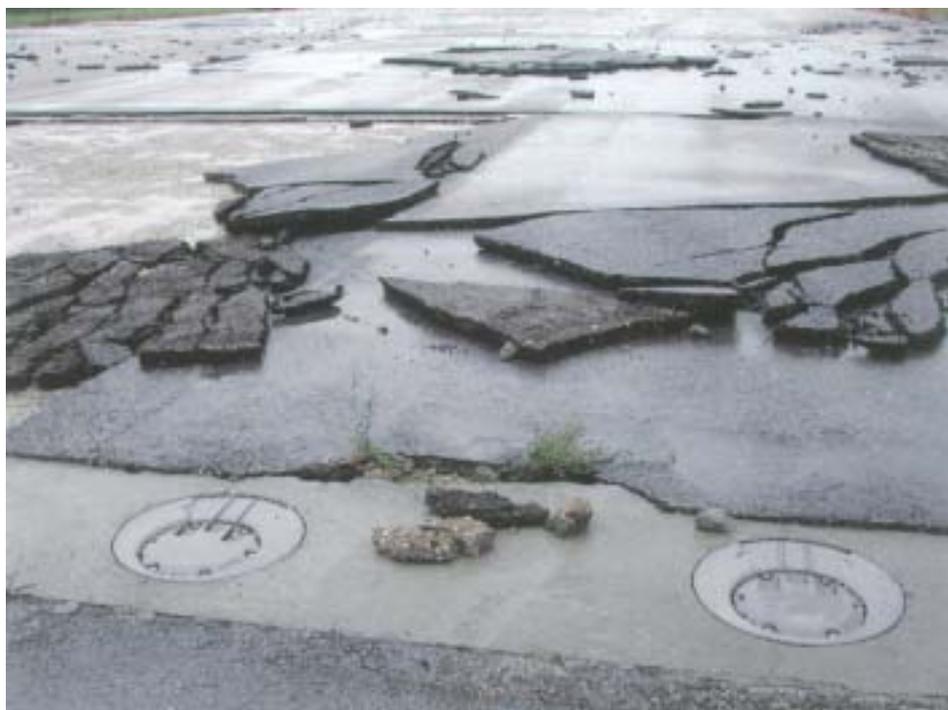
Foto 6

Cordolo con le luci di pista

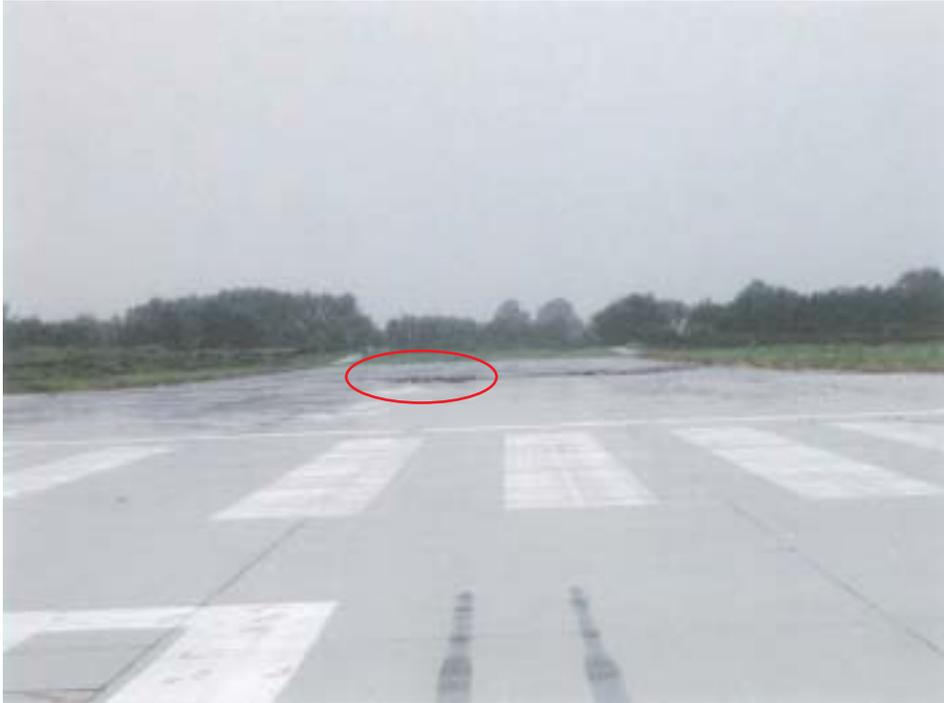
Foto 7

La segnaletica interessante l'evento in esame, pur essendo coerente con lo standard ICAO, è stata applicata in modo errato ed induce in confusione nell'identificazione della effettiva estremità della pista 07. Prima della soglia pista 07 sono disegnate due frecce allineate in fila indiana. La freccia più arretrata, il cui disegno avrebbe dovuto essere contenuto entro la estremità della pista disponibile per il decollo, termina invece diversi metri dopo, invadendo parte della SWY 25. La pioggia (il controllore in servizio riporta che al momento della manovra la pioggia era aumentata d'intensità, riducendo ulteriormente la visibilità) ha reso ancora più complicata l'identificazione della effettiva estremità pista 07.

Parte finale della pista. La fotografia è stata fatta in direzione 25 con evidenziata la freccia posizionata non correttamente

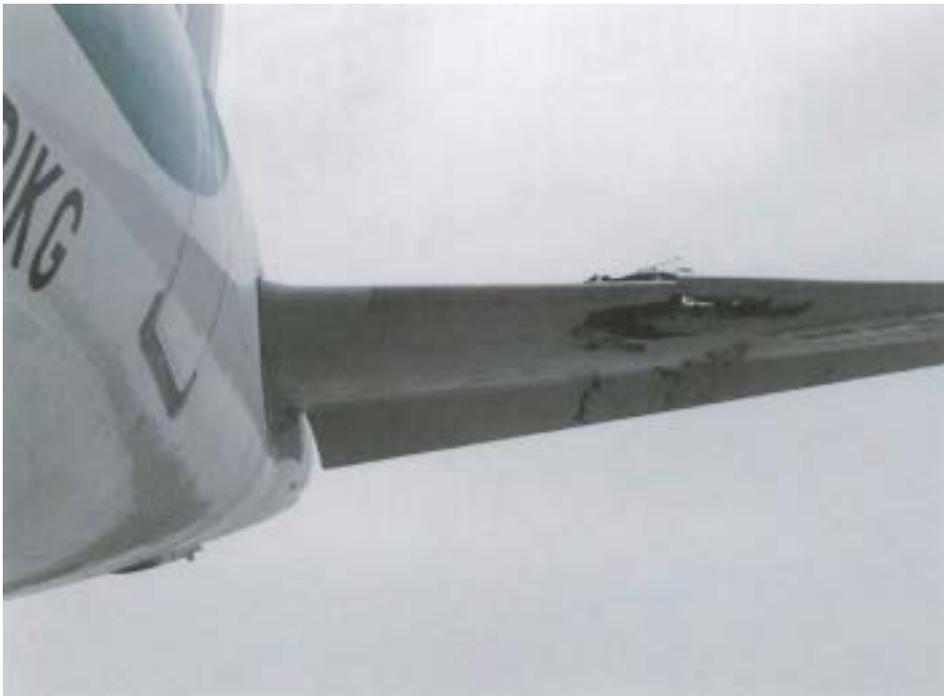
Foto 8

Lo stabilizzatore sinistro, colpito dai frammenti di asfalto, è stato danneggiato gravemente in più punti ed è stato necessario sostituirlo.

Danni dell'aeromobile

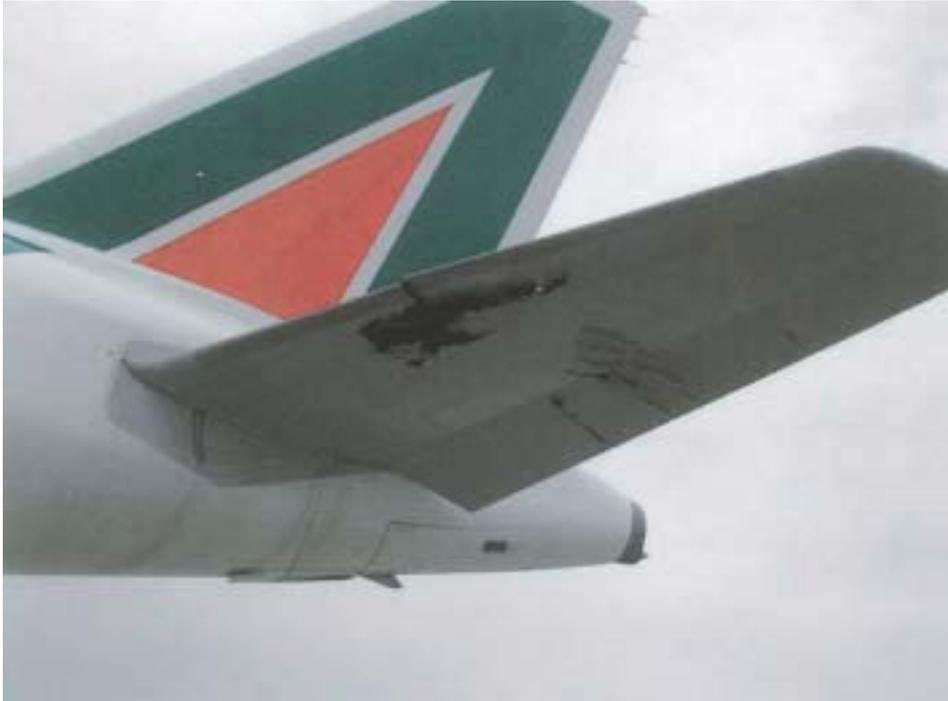
Foto 9

I pezzi di asfalto volavano in aria ed una lastra di circa quattro metri per quattro seguiva una traiettoria che la portava a colpire lo stabilizzatore sinistro del velivolo, danneggiandolo in maniera considerevole (si vedano le foto riportate in Allegato C).

Danni dell'aeromobile; stabilizzatore sinistro

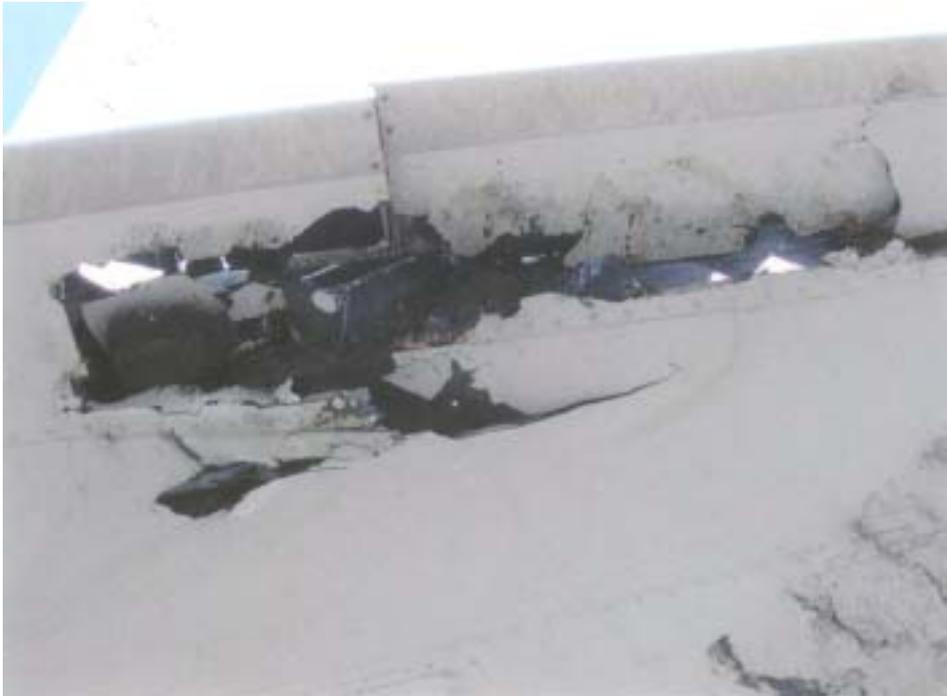
Foto 10

Danni dell'aeromobile; particolare stabilizzatore sinistro

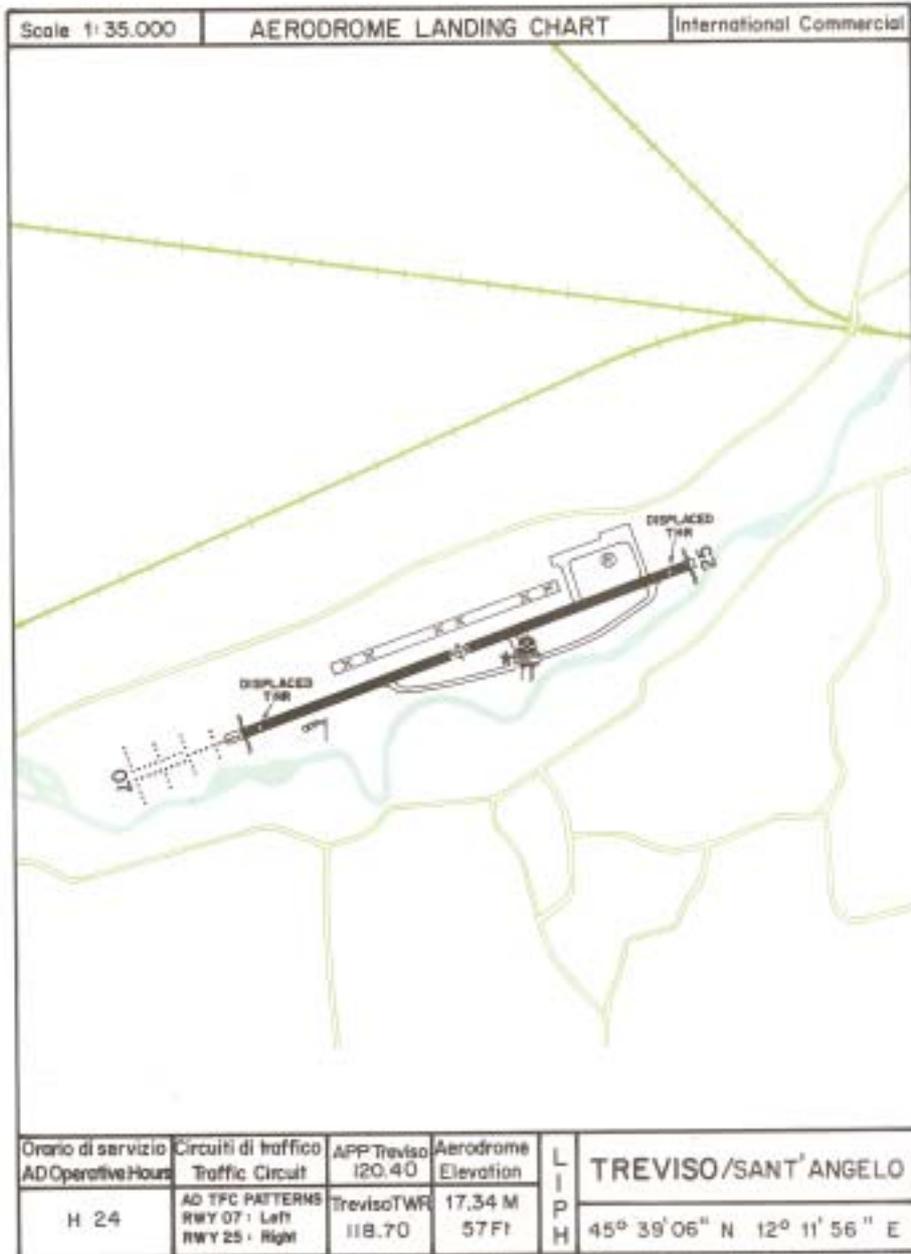
- La riduzione di visibilità provocata dalla pioggia ha creato difficoltà nell'individuazione dell'inizio della estremità pista 07.
- La documentazione AIP Italia AGA 2-49.5 non riporta la piazzola in pista dedicata all'inversione a terra degli aeromobili.

Motivazione: la cartina “Aerodrome landing chart” pubblicata nell’AIP Italia con la data 18.2.1993 riporta la dicitura “edizione provvisoria”.

EDIZIONE PROVVISORIA IN ATTESA DELLA SOSTITUZIONE CON LA CARTA DI AERODROMO.

Testo: si raccomanda di verificare che tutta la documentazione contenuta nell’AIP Italia relativa agli aeroporti sia conforme con la loro reale situazione.
