RAPPORTO D'INCHIESTA

**INCONVENIENTE GRAVE (airprox)
OCCORSO AGLI AEROMOBILI**

Airbus 320-214 marche I-BIKU e Cessna 525 marche HB-VOG

23 ottobre 2007

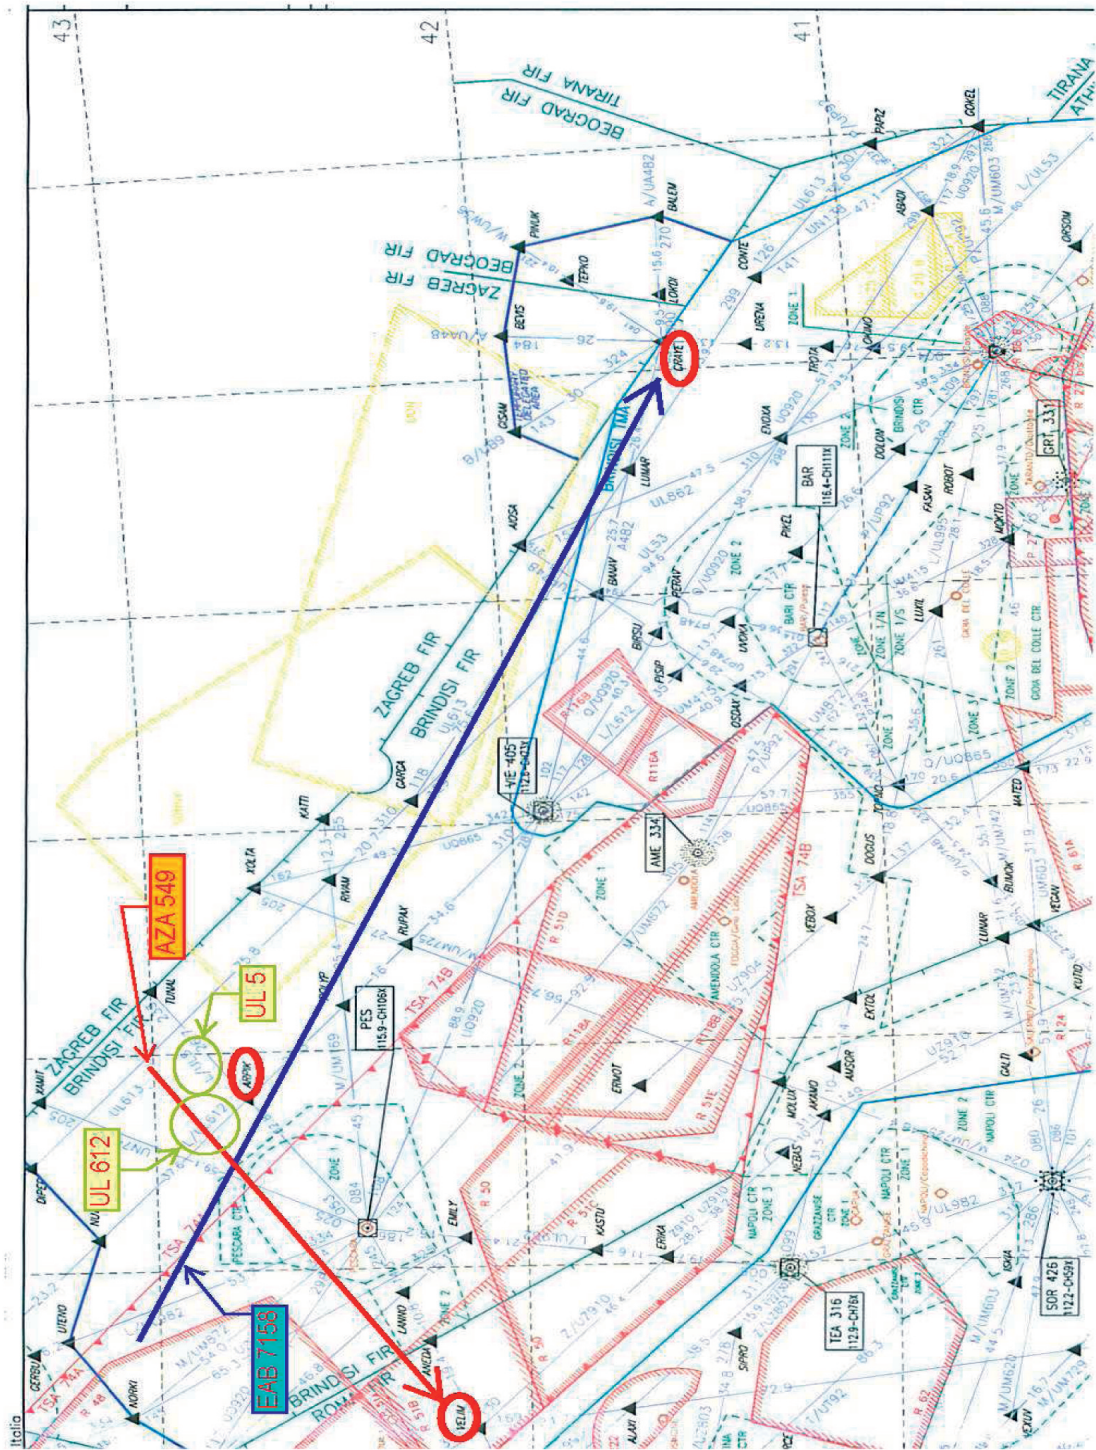
ALLEGATO A: carta di crociera, con traiettorie aeromobili.

Le traiettorie seguite dai due aeromobili erano destinate ad incrociarsi in prossimità del punto ARPIK, poco ad Ovest dello stesso (si veda Allegato "A"). La trascrizione delle comunicazioni terra-bordo-terra, a tal proposito, non dava però alcun riscontro di una dichiarazione di emergenza da parte dell'HB-VOG, tanto che il CTA del settore UND di Brindisi ACC, sotto il cui controllo l'aeromobile era in contatto radio, si era astenuto da qualsiasi intervento fino a che l'equipaggio dello stesso HB-VOG non aveva espressamente dichiarato di avere una *engine failure* e che necessitava di discesa immediata. Dopo tale comunicazione il CTA realizzava la potenzialità di conflitto che si sarebbe potuto ingenerare tra i due citati aeromobili, che intanto si erano avvicinati orizzontalmente tra loro fino a circa 17 NM.

Fig. 1.: sezione Area di competenza Brindisi ACC con rotte percorse dai due velivoli.
