RAPPORTO D'INCHIESTA

INCONVENIENTE GRAVE OCCORSO ALL'AEROMOBILE

**Airbus 321 marche I-BIXK,
località aeroporto di Napoli Capodichino,
9 aprile 2007**

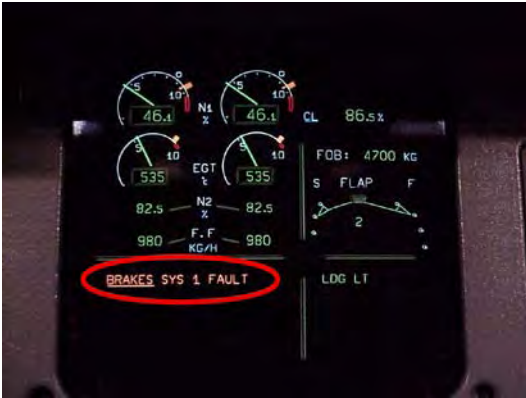
- sull'Upper ECAM, "BRAKE SYS N° 1 FAULT" (foto n. 1);
- sul Lower ECAM compariva la pagina denominata "WHEEL" con la scritta "STEERING" di colore ambra (foto n. 2);

Foto n. 1: Upper ECAM.

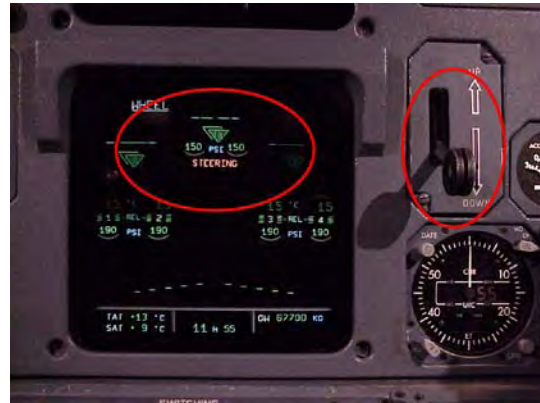
La scritta “STEERING” sul Lower ECAM informava l’equipaggio che il sistema della guida direzionale a terra dell’aeromobile era in avaria.

Foto n. 2: Lower ECAM, pagina WHEEL.

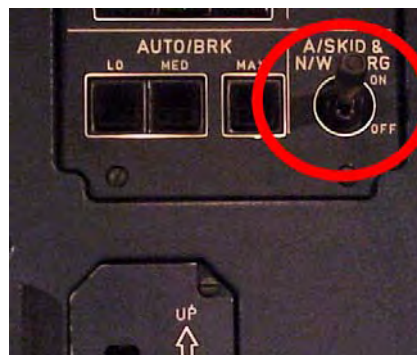
Il copilota effettuava la manovra di RESET, spostando l’interruttore A/SKID & N/W STRG in posizione OFF e quindi riportandolo in posizione ON (foto n. 3); contemporaneamente il comandante comandava l’estrazione dei flap per l’atterraggio.

Foto n. 3: interruttore utilizzato per il RESET.

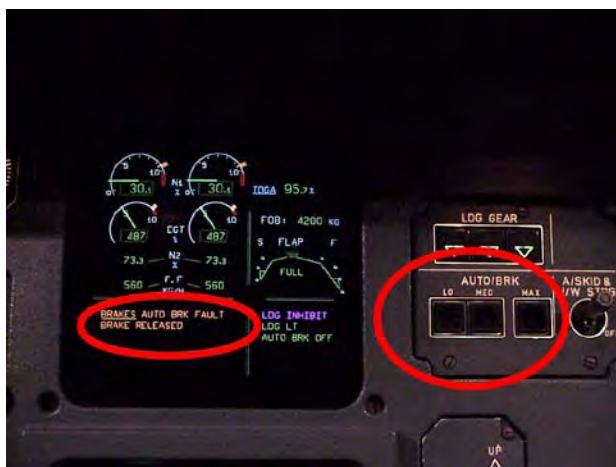
Subito dopo l'atterraggio (20.44 UTC) interveniva un avviso sonoro (*chime*) e visivo che denunciava l'avaria al sistema frenante automatico nonostante l'apparato non fosse stato inserito (foto n. 4 e n. 5).

Foto n. 4: avviso avaria con *autobrake* disinserito.

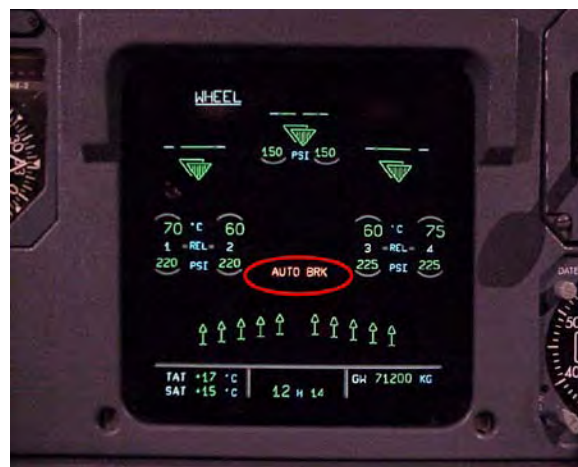
Foto n. 5: avviso avaria sul Lower ECAM.

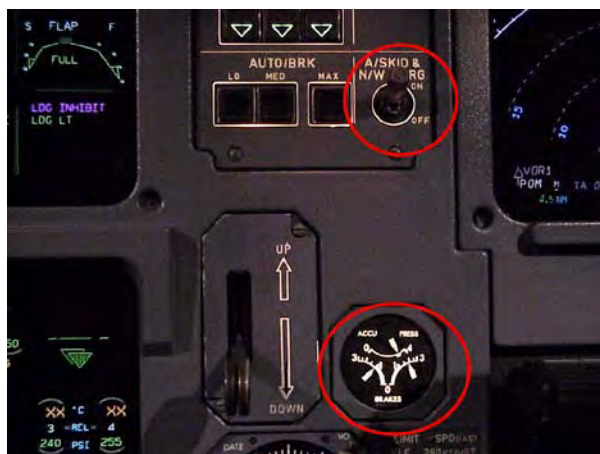
Il copilota comunicava al comandante il valore di pressione indicato dallo strumento triplo (foto n. 6). Tale strumento contiene tre valori di pressione. Due indicazioni sono relative alla pressione esercitata dal pilota sui freni (pedale sinistro e destro), ma solamente quando entra in funzione il sistema di frenata dell'impianto alternato (GIALLO). La terza indicazione è relativa al valore di pressione dell'accumulatore dello stesso impianto idraulico GIALLO. Quando è in uso l'impianto frenante normale (VERDE) lo strumento indica sempre un valore zero a prescindere dalla pressione esercitata sui pedali.

Foto n. 6: strumento triplo e interruttore A/SKID & N/W STRG.

La procedura "LOSS OF BRAKING" dovrebbe precisare che il posizionamento del selettore A/SKID & N/W STRG su OFF costituisce un'azione necessaria per bypassare il BSCU e avere un'azione diretta sui freni, in questo caso lo strumento triplo indica la pressione d'esercizio. La procedura, inoltre, dovrebbe indicare che il posizionamento del suddetto interruttore su OFF provoca la perdita del controllo laterale dell'aeromobile (STEERING).

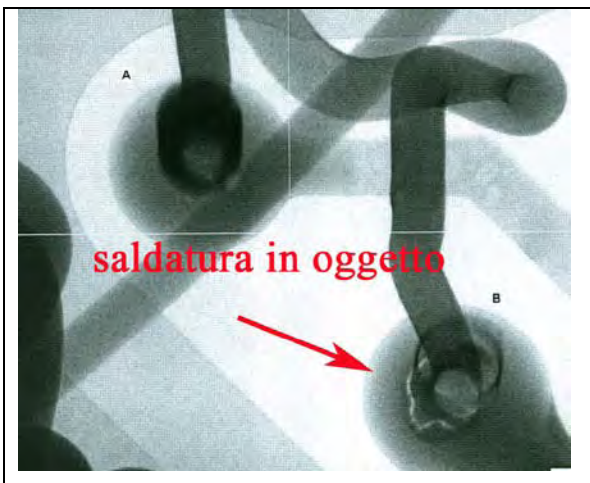
Nella successiva sessione di prove, svoltasi presso i laboratori del BEA, sono state effettuate delle indagini ai raggi X sugli spinotti di connessione tra i componenti CTP e PSM ed è emersa una imperfezione nella saldatura di uno di questi.

I test hanno confermato che l'avaria è stata determinata dal malfunzionamento saltuario del componente in oggetto. Sostituendo il vecchio con un nuovo apparato, l'avaria non si è più manifestata.

L'avaria riscontrata è stata riprodotta in laboratorio ed è risultata coerente con quella manifestata durante l'evento occorso all'aeromobile I-BIXK il giorno 9 aprile 2007.
