RAPPORTO D'INCHIESTA

**INCONVENIENTE GRAVE
occorso all'aeromobile
NH300C (H269C) marche I-BNCC,
in località Paderno Dugnano (MI),
18 giugno 2008**

INCONVENIENTE GRAVE
aeromobile NH300C (H269C) marche I-BNCC

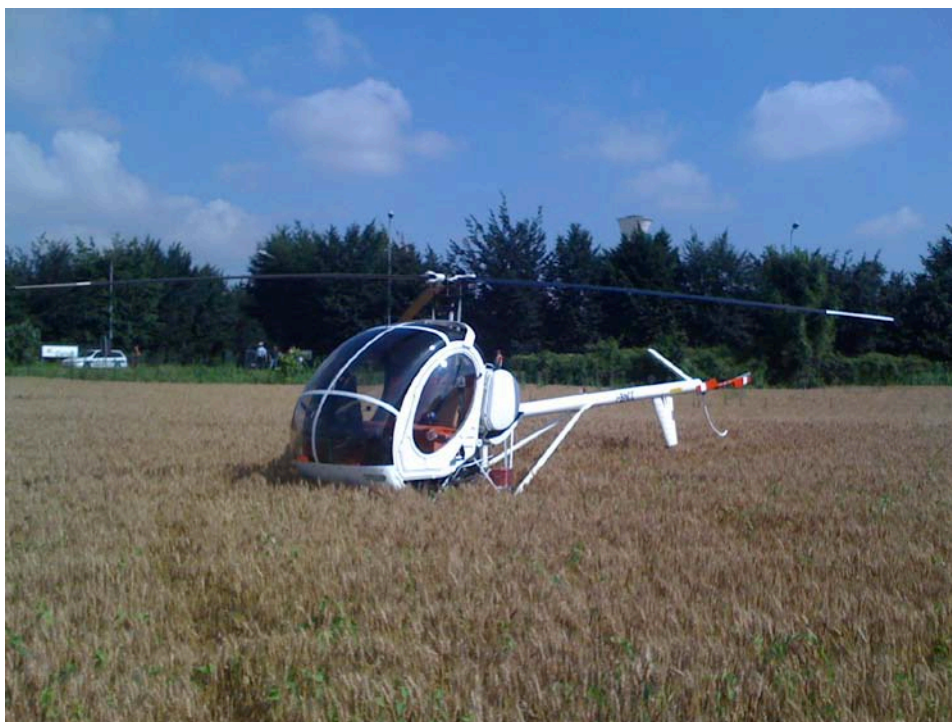
Sul luogo dell'evento l'elicottero si presentava poggiato regolarmente sui pattini di atterraggio ed apparentemente integro (si veda foto in Allegato "A"). Non sono state riscontrate evidenze di danneggiamenti alla struttura, ai rotori, al motore ed ai comandi di volo. In corrispondenza dei pattini di atterraggio erano visibili due tracce parallele tra loro costituite da frumento abbattuto che si estendevano dietro l'elicottero per una lunghezza di circa 5 metri.

Foto 1: vista laterale dell'I-BNCC dopo l'atterraggio forzato.

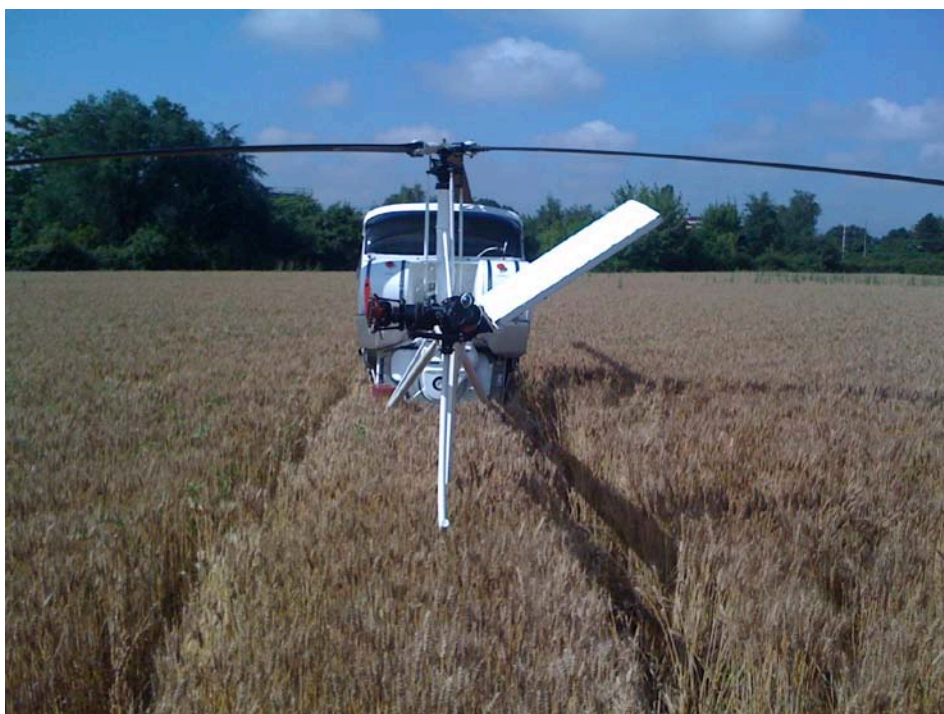
Foto 2: le tracce dei pattini di atterraggio lasciate durante l'atterraggio forzato.

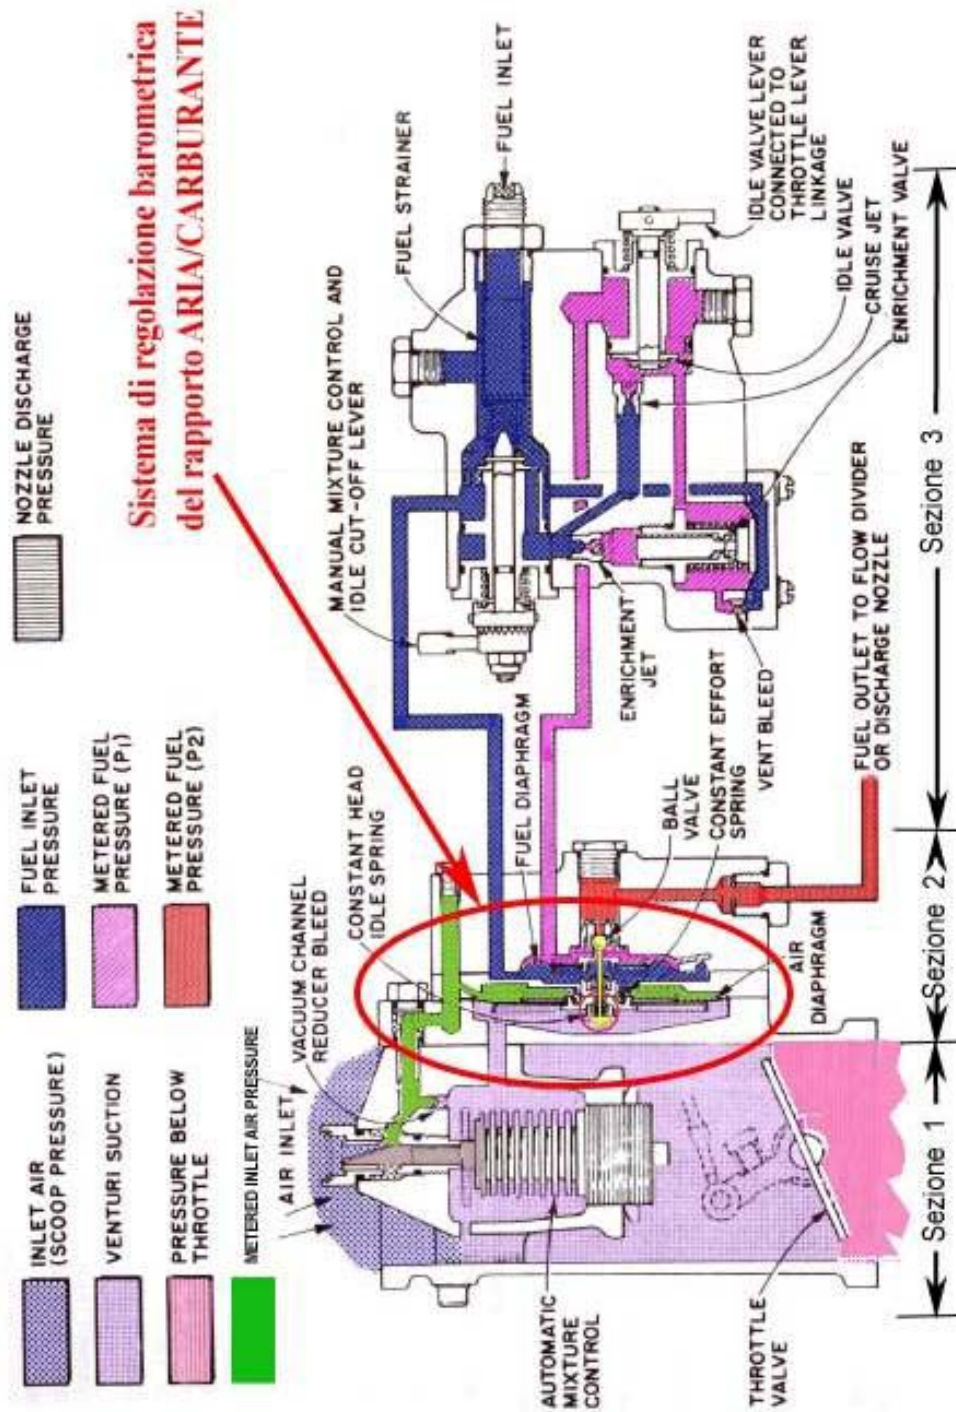
Nella figura 1 dell'Allegato "B" viene riportato lo schema di funzionamento del Servo Fuel Injector con evidenziati, in colore, i diversi percorsi di carburante e di aria al suo interno. Da tale schema si rileva come l'accessorio risulti suddiviso in tre sezioni principali. La sezione 1 è costituita dal condotto di alimentazione dell'aria ai cilindri, comprensivo del tubo di venturi e della valvola a farfalla; la sezione 2 è costituita dal sistema barometrico di modulazione del carburante in funzione della quota; la sezione 3 è costituita dal sistema di dosaggio del carburante in funzione della potenza.

Figura 1: schema illustrativo del Servo Fuel Injector.

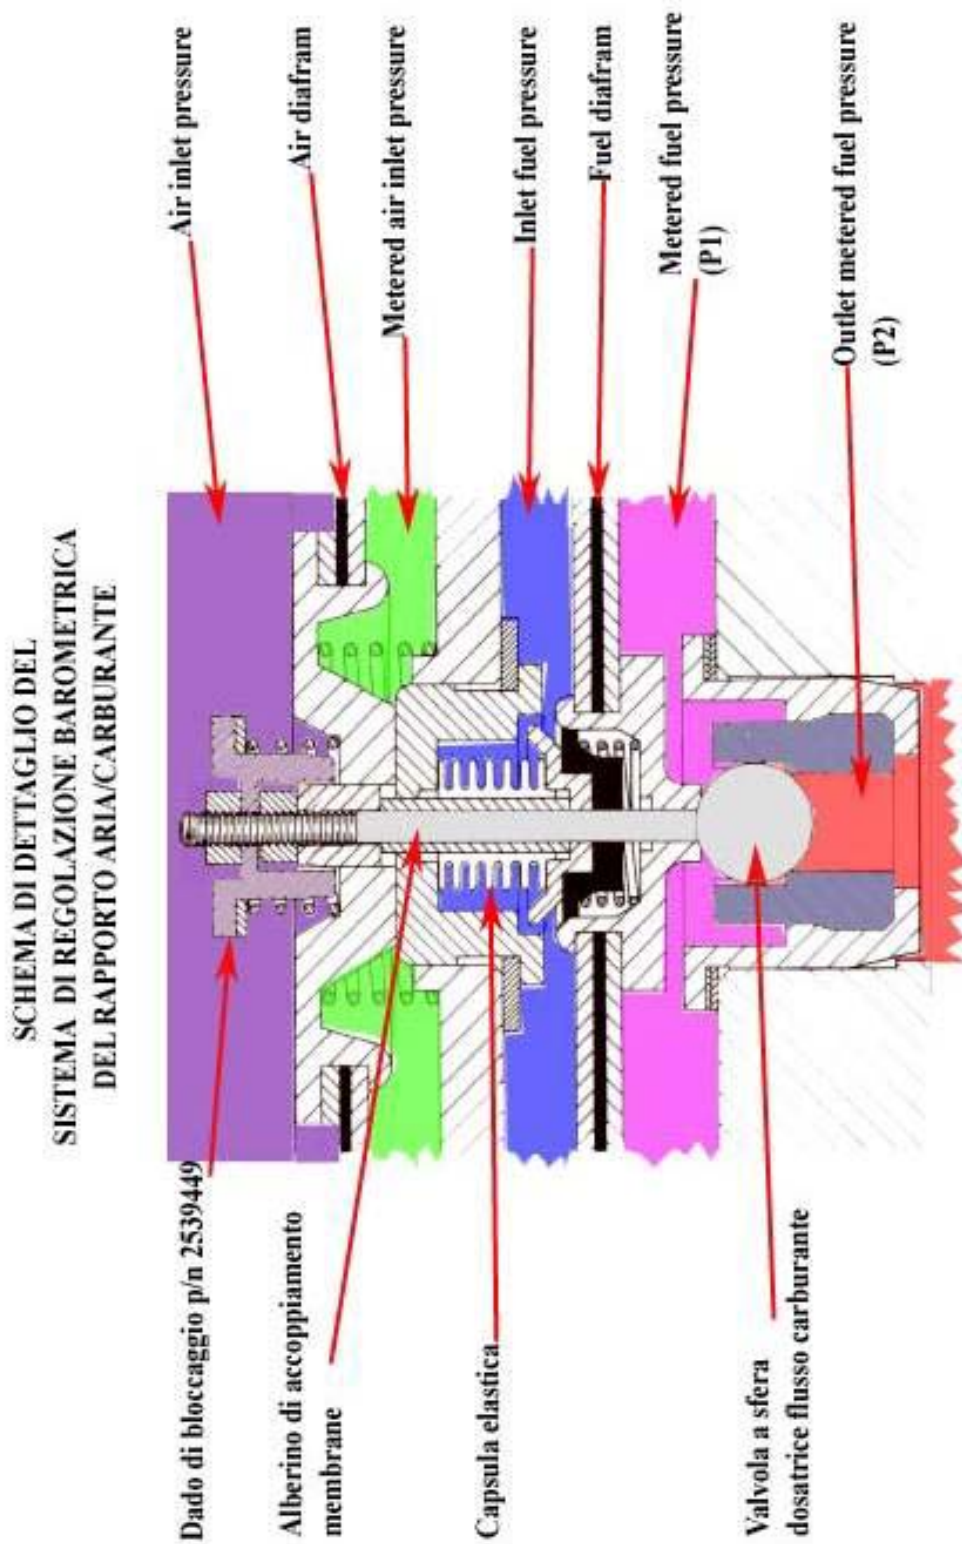
Il sistema barometrico della sezione 2 modula quindi il flusso di carburante già regolato per la potenza richiesta in maniera da mantenere costante il rapporto aria/benzina al variare della pressione dell'aria atmosferica in ingresso ai cilindri. Esso è costituito, così come illustrato nel dettaglio della figura 2 dell'Allegato "B", da due membrane collegate tra loro attraverso un complesso di molle e distanziali tenuti insieme da un alberino

L'alberino viene mantenuto in collegamento con il complessivo di membrane mobili attraverso il dado p/n 2539449 avvitato sulla sua estremità filettata. Il dado, tuttavia, oltre che garantire la connessione dell'alberino con le membrane non deve bloccare totalmente l'intero sistema ma, attraverso il livello di compressione di una molla interposta sotto di esso, deve anche consentire una certa libertà di movimento relativo tra i componenti del sistema. Il grado di movimento relativo tra i componenti determina la sensibilità di risposta dell'intero sistema alle variazioni di pressione atmosferica.

La separazione totale del dado dall'alberino provoca invece il disaccoppiamento di tutti i componenti del complessivo barometrico, con conseguente liberazione della valvola a sfera che, spontaneamente, va a posizionarsi in chiusura con interruzione completa del flusso di carburante ai cilindri.

Lo spegnimento del motore è stato causato dalla separazione totale del dado di bloccaggio p/n 2539449 del sistema di controllo barometrico del carburante del Servo Fuel Injector dall'alberino di collegamento coassiale.

Figura 2: schema di regolazione barometrica carburante.

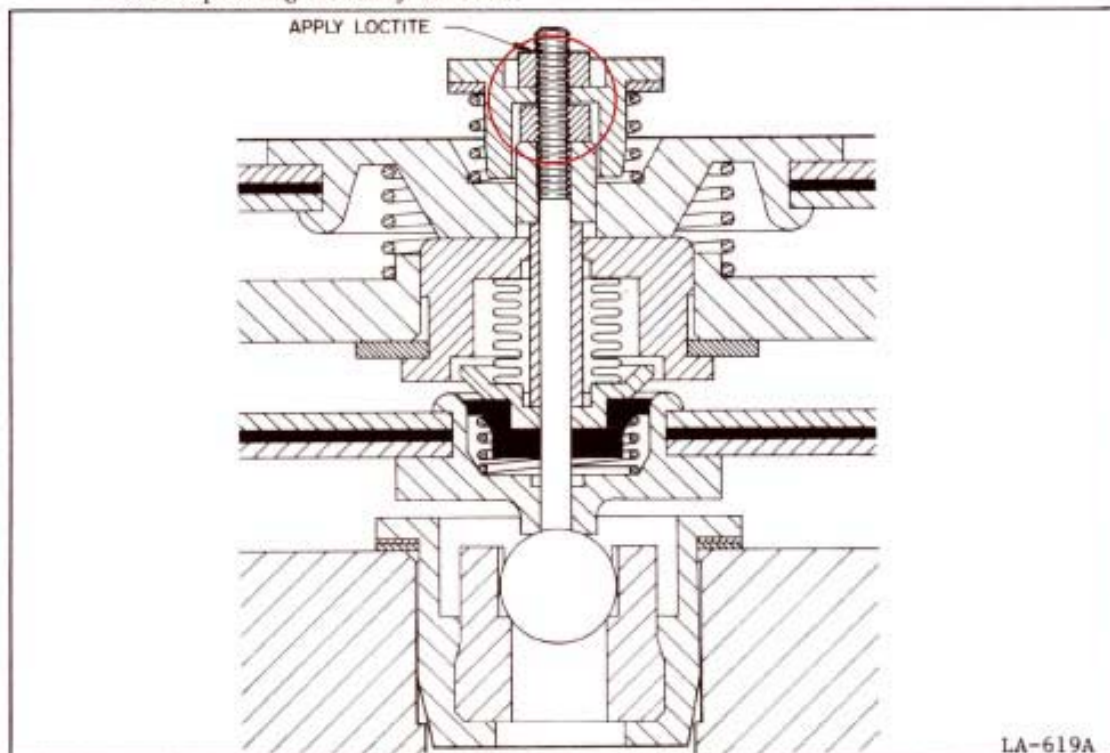
Regulator Section (Reference)
Figure 104.

Tale esigenza, che, data la conformazione dell'accessorio stesso, non può essere assicurata con altri metodi di frenatura meccanica, viene garantita attraverso l'utilizzo di specifico prodotto Loctite, cosiddetto "frena filetti", che deve essere applicato sulla filettatura secondo la procedura riportata in figura 3 dell'Allegato "B".

dall'alberino potrebbero essere dipesi da una non adeguata applicazione dello specifico prodotto "frena filetti" sulla filettatura di accoppiamento dado/alberino.

CAUTION: EXCESSIVE USE OF LOCTITE ON NEW NUT (120, FIGURE 3, IPL) MAY CAUSE REGULATOR STICKING.

Figura 3: procedura di bloccaggio del dado.

(5) When final calibration is complete carefully deposit a small amount of Loctite to the threads above the nut with Loctite applicator 2550982. See Figure 104 for reference (Ref. Service Bulletin RS-71).
