RAPPORTO D'INCHIESTA

**INCONVENIENTE GRAVE
occorso all'aeromobile
Cessna 500 Citation I marche I-CLAD,
aeroporto di Milano Linate,
22 marzo 2009**

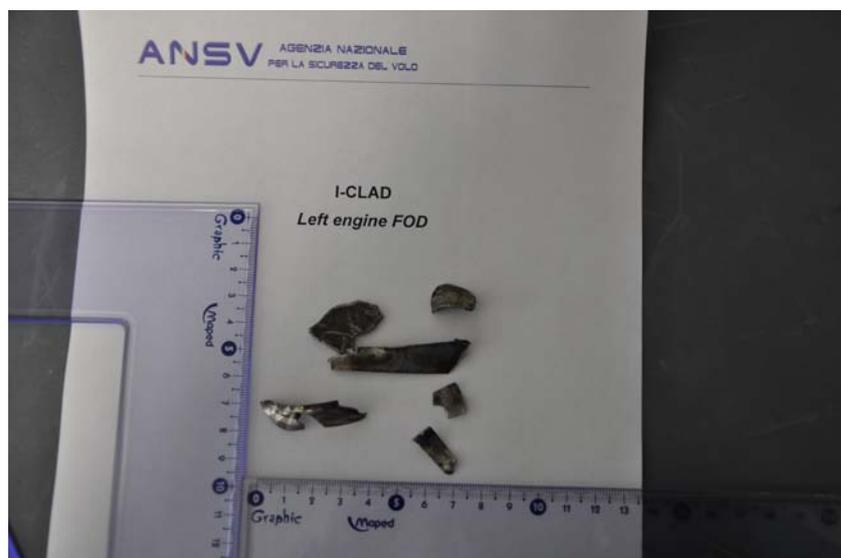
Foto 1: materiale rinvenuto all'interno del motore sinistro dell'I-CLAD.

Successivamente, durante lo sbarco del motore in questione per il suo successivo invio in Canada, al momento della rimozione dell'*air intake flex joint* venivano rinvenuti all'interno di quest'ultima alcuni pezzi (lamelle) appartenuti con ragionevole probabilità ad uno spessimetro.

L'indagine ha avuto lo scopo di accertare la natura dei numerosissimi minuti frammenti metallici rinvenuti nel motore. Tale indagine ha sostanzialmente confermato che la maggior parte dei frammenti rinvenuti all'interno del motore può essere identificata, mediante comparazione, con parti del motore stesso. Viceversa, alcuni frammenti in lega d'acciaio a basso tenore risultano estranei al motore stesso e sono compatibili con i frammenti trovati incastrati nell'*air intake flex joint*, appartenuti con ragionevole probabilità ad uno spessimetro.

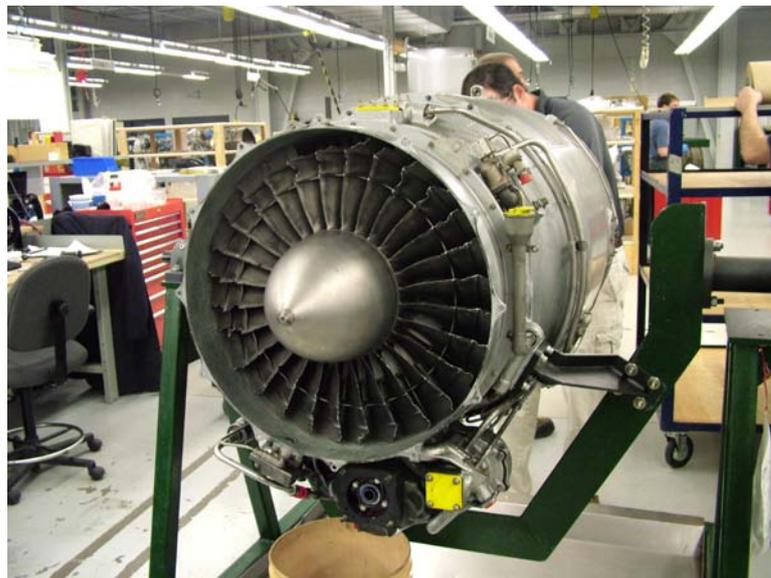
Foto 2: inizio delle operazioni di smontaggio del motore sinistro.

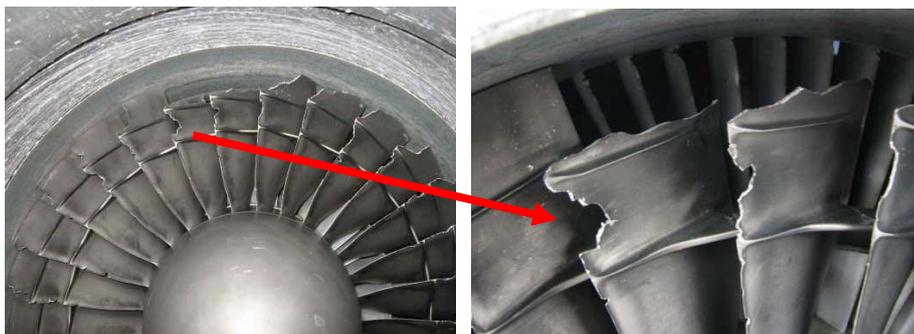
Durante lo smontaggio del motore in questione venivano rilevati estesi danni su tutte le palette del fan (foto 3).

Foto 3: danni al fan (sulla destra l'ingrandimento).

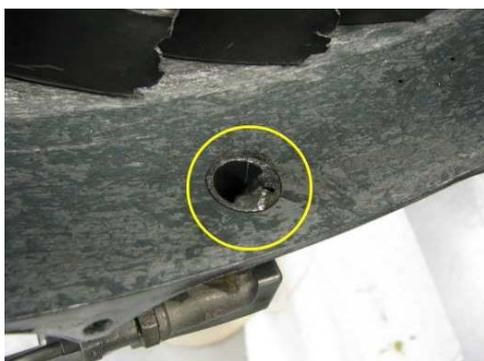
La parte interna del condotto del fan mostrava per tutta la sua lunghezza danni da sfregamento ed impatto, la sonda della temperatura T1 era rotta (foto 4) ed il *bypass fan stator* presentava estesi danneggiamenti (foto 5), diversamente dallo statore interno del fan che presentava invece solo danni minori. Inoltre, la porzione intermedia del condotto del compressore era disseminata di intaccature causate da leggeri impatti di materiale.

Foto 4: sonda temperatura T1 rotta.

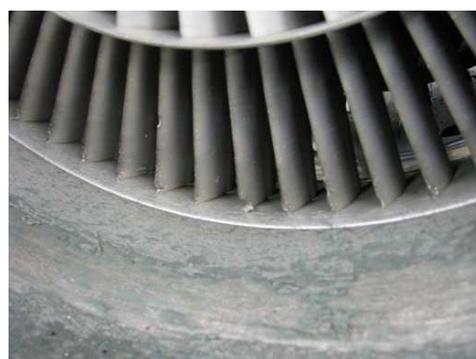
Foto 5: danni al *bypass fan stator*.

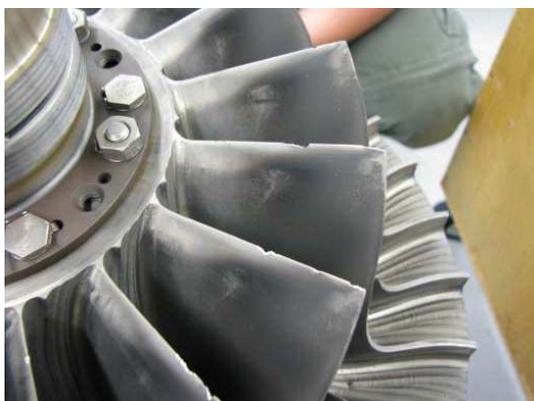
Le palette della girante del compressore (foto 6) si presentavano variamente danneggiate, mostrando sia mancanza di materiale, sia scalfitture.

Foto 6: danni alla girante del compressore.

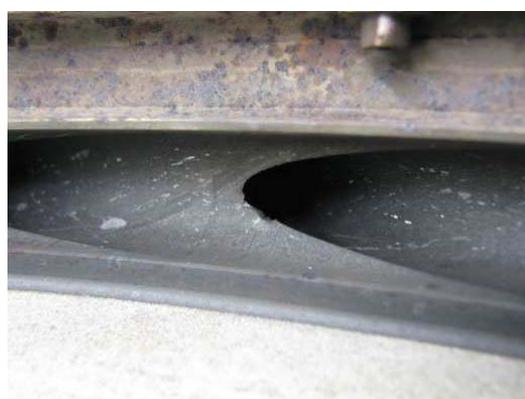
Il condotto del generatore di gas all'ingresso del diffusore presentava danni (foto 7) e due fori provocati da impatti.

Foto 7: danni al condotto del generatore di gas.

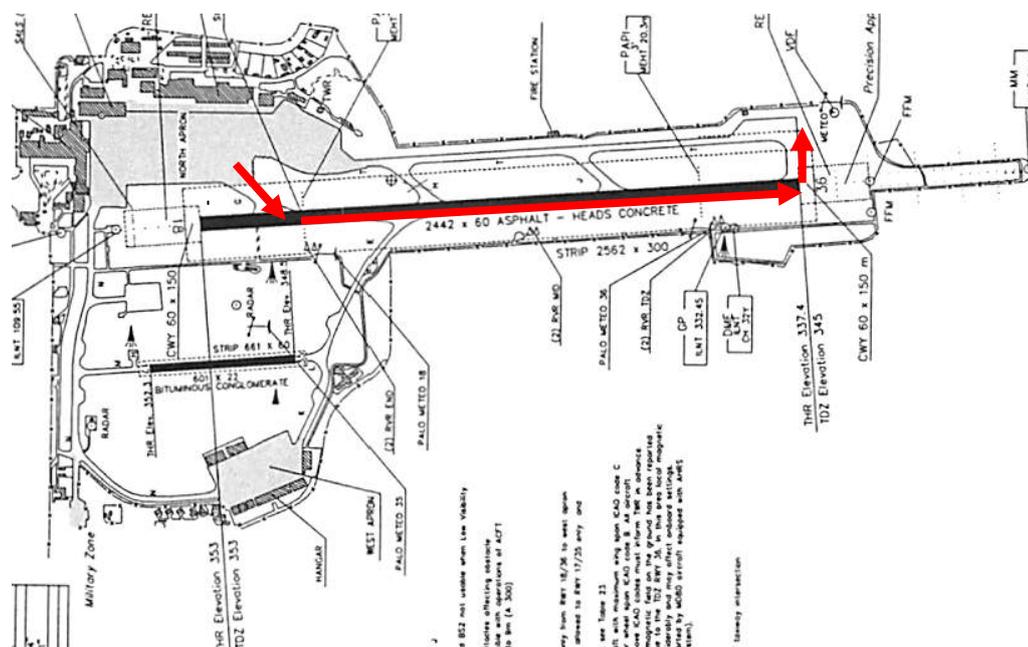
Per accertare le modalità con cui vengono effettuate le ispezioni di pista, l'ANSV, il 16 aprile 2010, ha effettuato un sopralluogo operativo sull'aeroporto di Milano Linate, recandosi nella locale TWR per avere una visione sufficientemente completa della conduzione delle operazioni. Durante la permanenza in TWR, dalle ore 13.00 alle ore 15.30 locali, l'investigatore dell'ANSV ha osservato l'effettuazione di una ispezione della pista. In particolare, per l'effettuazione di tale ispezione il conducente dell'automezzo del gestore aeroportuale, che peraltro era l'unico occupante dell'automezzo stesso, è entrato sulla pista 18/36 dal raccordo "G" (presente oltre la testata 18) percorrendola fino al raccordo "T" (che si trova a ridosso della testata 36), ad una velocità media di 45 km/h, mantenendo sempre accuratamente l'asse centrale della pista (figura 3). L'ispezione della pista è durata complessivamente 2' 40".

Figura 3: percorso effettuato dall'automezzo nel corso dell'ispezione in pista.

Tali modalità di ispezione fanno sorgere dei ragionevoli dubbi sulla possibilità che il conducente dell'automezzo preposto alla ispezione della pista possa scorgere eventuali corpi estranei di piccole dimensioni (come ad esempio proprio uno spessimetro) presenti sulla pista, ad una distanza che, nel caso del bordo pista, può arrivare sino a 30 m.

Testo: l'ANSV raccomanda di valutare la possibilità di verificare che le procedure seguite sugli aeroporti italiani per la ispezione in particolare delle piste di volo prevedano modalità tali da assicurare il puntuale rilevamento di corpi estranei (FOD) anche di ridotte dimensioni, che, peraltro, potrebbero trovarsi distanti anche parecchi metri dall'asse pista.
