INCONVENIENTE GRAVE MD-82, marche I-DACU

Tipo dell'aeromobile e marche	McDonnell Douglas MD-82, marche I-DACU.
Data e ora	25 settembre 2003, 10.42 UTC circa (12.42 ora locale).
Località dell'evento	Sulla verticale di Teano VOR, a FL 160.
Descrizione dell'evento	<p>L'aeromobile era decollato da Napoli Capodichino (LIRN) alle 10.33 UTC per Milano Linate (LIML). In fase di salita, attraversando FL 160, si avvertiva un forte rumore proveniente dalla parte posteriore dell'aeromobile, mentre le indicazioni strumentali del motore destro andavano a zero.</p> <p>L'equipaggio applicava la procedura di emergenza "ENGINE FIRE SEVERE DAMAGE OR SEPARATION". Completata la procedura e isolato il motore in avaria, l'equipaggio dichiarava emergenza e chiedeva di rientrare sull'aeroporto di partenza. Alle 10.50 UTC l'equipaggio cancellava la dichiarazione di emergenza e alle 10.55 UTC si portava all'atterraggio senza ulteriori inconvenienti.</p>
Esercente dell'aeromobile	Alitalia S.p.A.

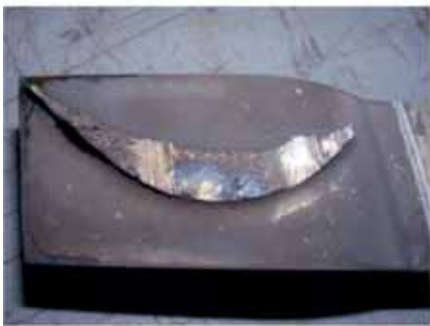
Tipica rottura a fatica (HCF) di una palaletta 4° stadio rotore turbina.

Il 3° e 4° stadio rotore turbina constano di 88 e 58 palette rispettivamente, fissate al disco rotore con un incastro a pino rovescio (si vedano la figura nella pagina precedente e quelle a fianco). L'altra estremità della palette presenta uno *shroud*, che, incastrandosi con gli *shroud* delle palette adiacenti, va a costituire un anello rigido circonferenziale esterno. Tale scelta costruttiva conferisce rigidità al disco turbina ed impedisce l'insorgere di fenomeni di risonanza delle palette; le stesse, infatti, durante il normale esercizio, sono sottoposte oltre che ai carichi aerodinamici, termici e centrifughi, anche ad una sollecitazione pulsante generata dalle nove camere di combustione. Le indagini sui primi casi di rottura delle palette del 3° e 4° stadio rotore LPT hanno stabilito che la progressiva usura delle superfici di contatto degli *shroud* rende possibile fenomeni di risonanza delle palette, che possono produrre rotture a fatica ad alto numero di cicli (*high cycle fatigue* – HCF) in corrispondenza della radice. Tali rotture progrediscono rapidamente fino al distacco di una palette ed alla conseguente distruzione di tutte le altre. Quello descritto è il meccanismo di rottura delle palette 3° e 4° stadio prevalentemente riscontrato (circa il 95% dei casi).

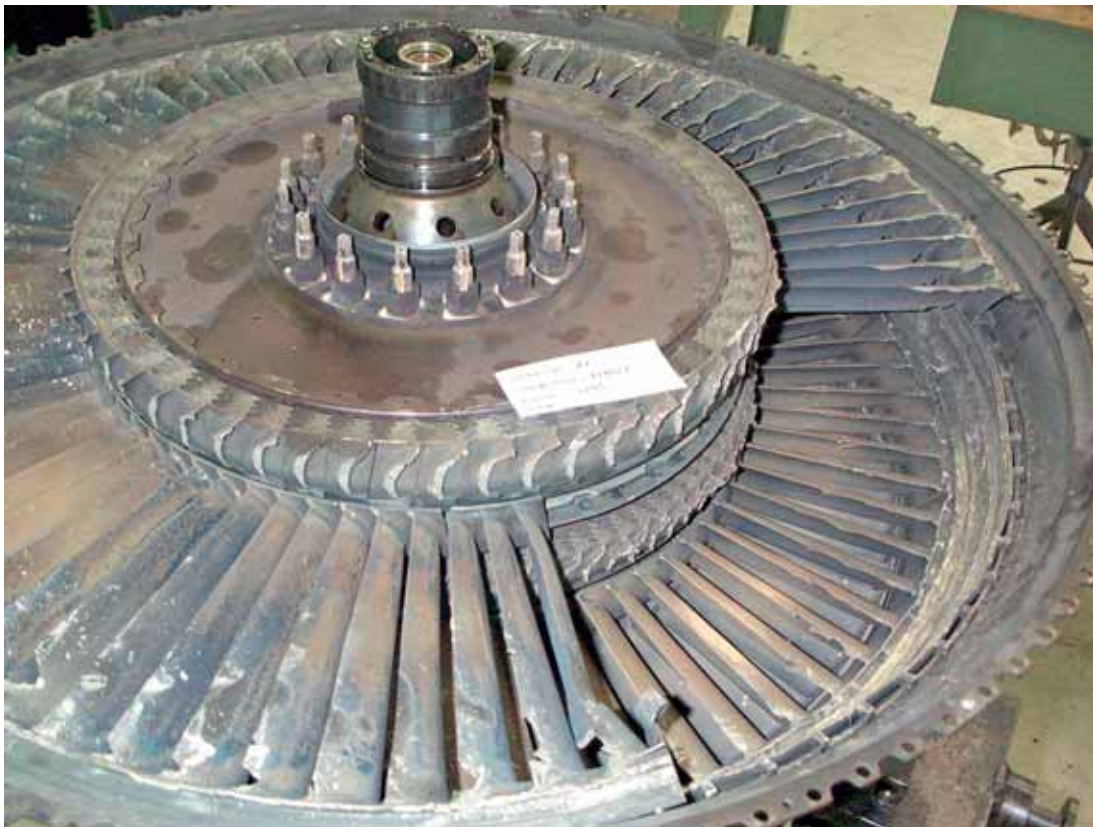
Fig. 3

- l'assenza di danni significativi al compressore ed al 1° e 2° stadio della LPT;
- la rottura di tutte le palette rotoriche del 3° e 4° stadio LPT, in corrispondenza della radice (fig. 3);
- il forte danneggiamento dei *cluster* statorici 3° e 4° stadio LPT (tre segmenti del 4° stadio mancanti);
- la perforazione del LPT *casing* in corrispondenza del piano di rotazione del 3° stadio LPT (fig. 4);
- la rottura/danneggiamento dei bulloni P/N ST1315-15 post-modifica SB 6149.

I frammenti delle palette del 3° e 4° stadio LPT rimasti fissati ai dischi turbina sono stati sottoposti ad indagini frattografiche, che non hanno consentito di identificare con certezza l'esatto meccanismo all'origine della rottura.

Tutte le superfici di frattura esaminate, infatti, presentano la morfologia tipica delle rotture fragili, senza evidenza di rotture progressive (fatica); non sono tuttavia state riscontrate tracce di

Esiste peraltro la possibilità, documentata nella casistica disponibile, di rotture a fatica ad alto numero di cicli (HCF), le cui evidenze siano state cancellate/danneggiate dalle palette stesse in fase di rottura.

L’avaria del motore destro è stata causata dalla rottura di una paletta del 3° o 4° stadio rotore della turbina di bassa pressione. Le indagini frattografiche non hanno consentito di stabilire con precisione la causa della rottura, anche se la stessa - considerata l’ampia casistica di rotture similari e l’assenza di evidenze che ne consentano l’attribuzione ad altri meccanismi di rottura - è probabilmente ascrivibile ad un fenomeno noto di rottura a fatica ad alto numero di cicli.

Danni al 3° e 4° stadio rotore turbina di bassa pressione.

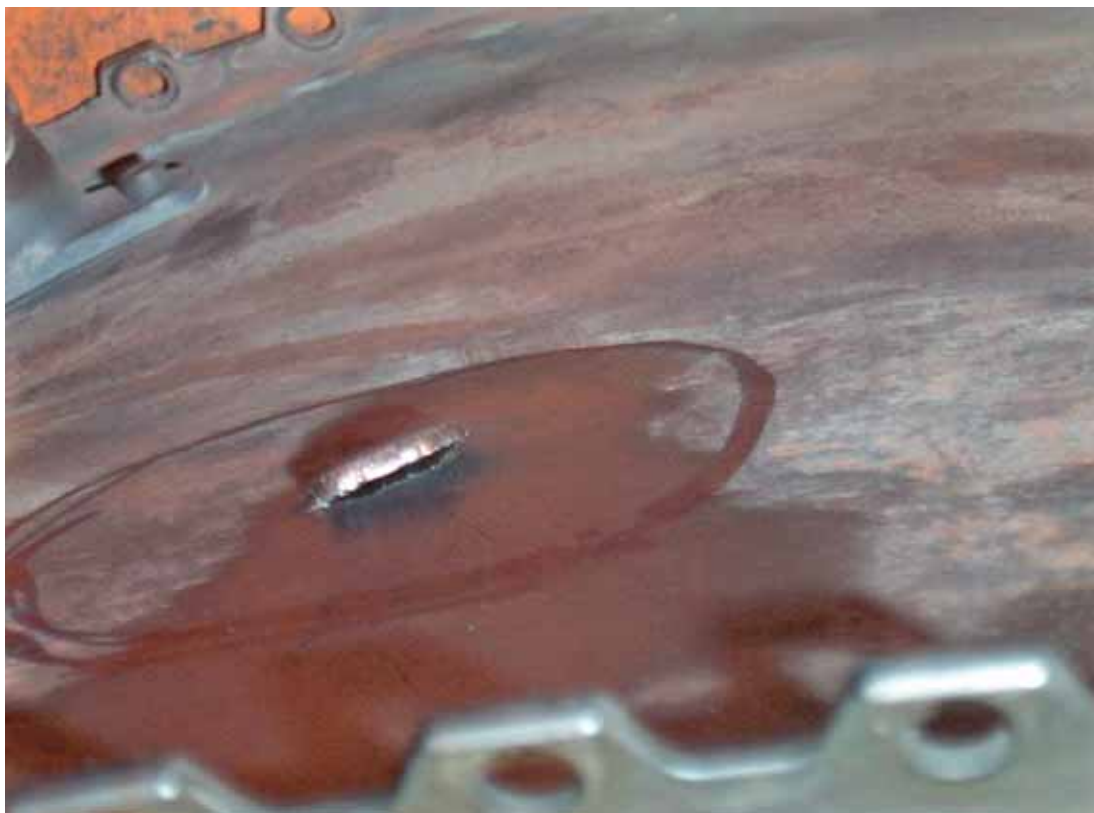
Fig. 4

Perforazione casing Low Pressure Turbine all'altezza del 3° stadio rotore.

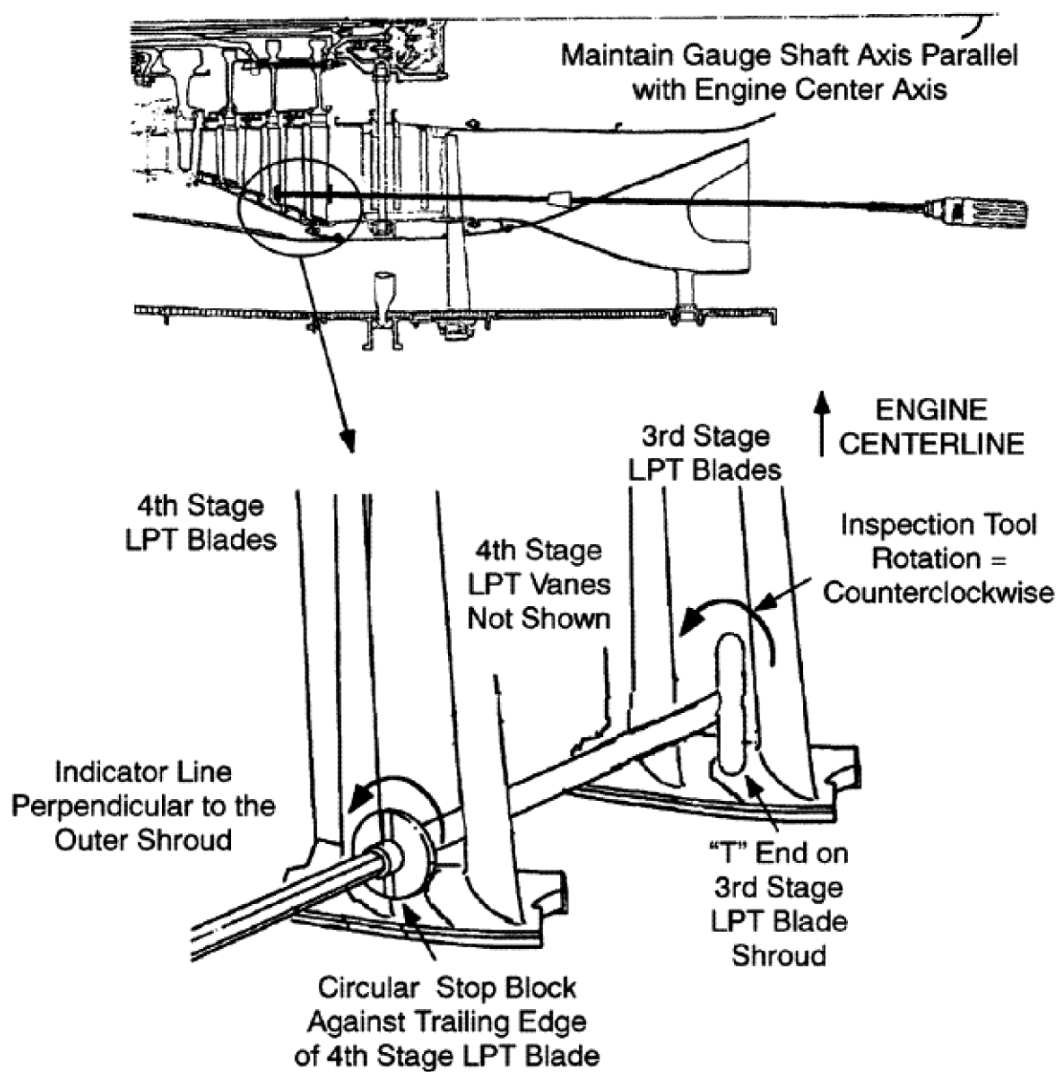
Fig. 5

Modalità di controllo del gioco palette 4° stadio rotore LPT (SB 6224).

Con il SB 6224 del 12 ottobre 1995 è stato dunque introdotto anche per i motori della serie -200 il controllo periodico dell'usura degli *shroud* delle palette 3° e 4° stadio rotore LPT (solo 4° stadio per il tipo -217C). Il controllo va eseguito posizionando tra due palette adiacenti un attrezzo opportunamente sagomato, ruotando l'attrezzo e misurando la coppia (*torque*) necessaria a separare le palette (fig. 5). La coppia misurata è inversamente proporzionale all'usura degli *shroud*.

Provvedimenti cautelativi adottati dall'esercente e dal costruttore.
A seguito dei tre eventi di rottura di palette del 3° e 4° stadio rotore LPT avvenuti tra fine luglio e inizio ottobre 2003, di cui quello in argomento è il secondo, l'esercente, nel gennaio 2004, ha deciso di adottare autonomamente ulteriori provvedimenti cautelativi, portando l'intervallo di prima ispezione del gioco degli *shroud* da 7.000 a 3.500 ore e raddoppiando i punti di controllo (28 invece dei 14 prescritti dal SB 6224).

Nel giugno 2004 il costruttore ha aggiornato il SB 6224 e la FAA ha quindi emesso la AD 2005-02-03 P&W del 3 marzo 2005, con cui sono stati rivisti gli intervalli di ispezione del gioco degli *shroud*.
