RAPPORTO D'INCHIESTA

**INCONVENIENTE GRAVE
occorso all'aeromobile
MD-82 marche I-DACY,
aeroporto di Fiumicino (Roma),
9 maggio 2009**

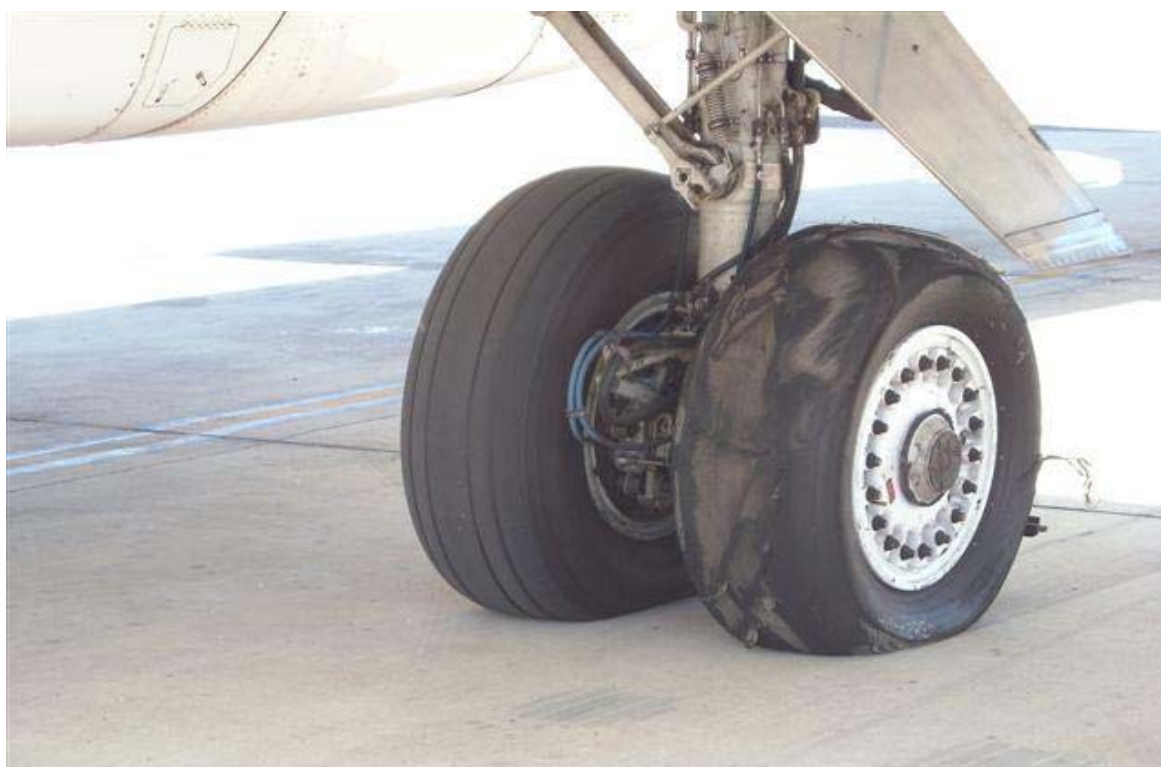
Foto 2: ruota numero 1 carrello sinistro, dopo l'evento.

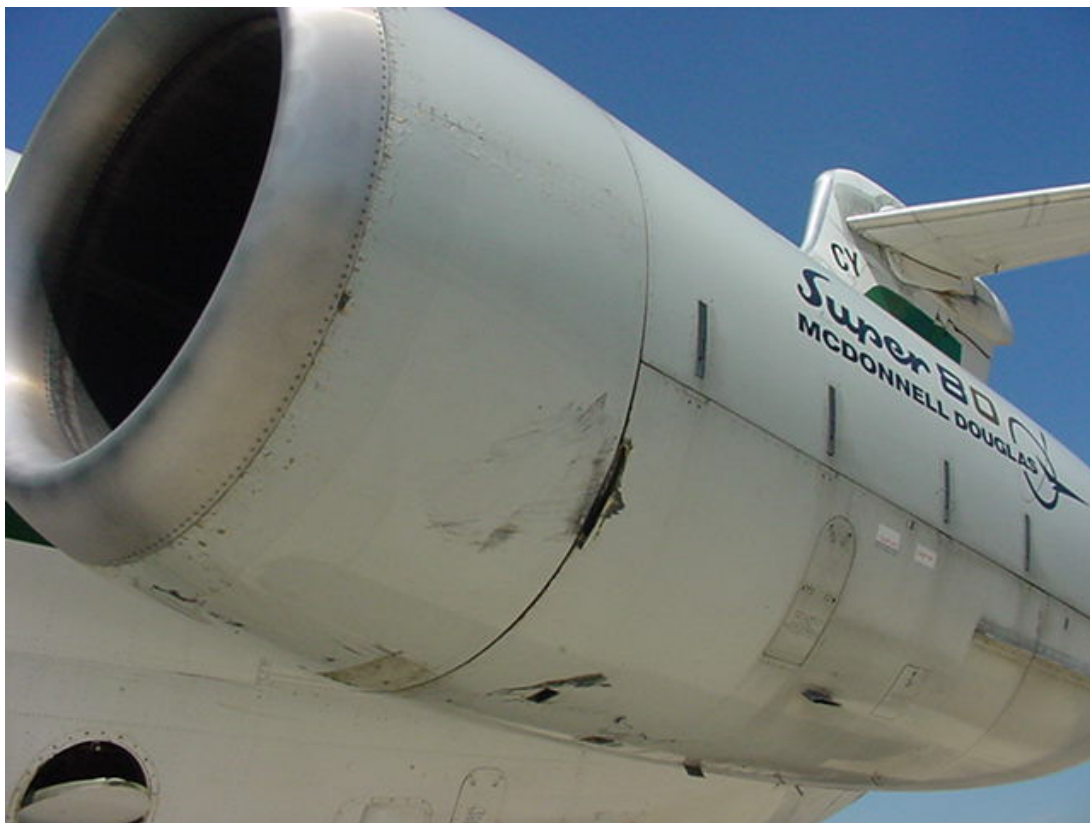
L'aeromobile presentava inoltre evidenti segni di danneggiamento esterno sulle cappottature motore e sulla parte della semiala situata posteriormente al carrello, dovuti ai colpi ricevuti dalle parti di pneumatico che si separavano dalla carcassa.

Foto 3: danneggiamenti cappottatura inferiore motore sinistro.

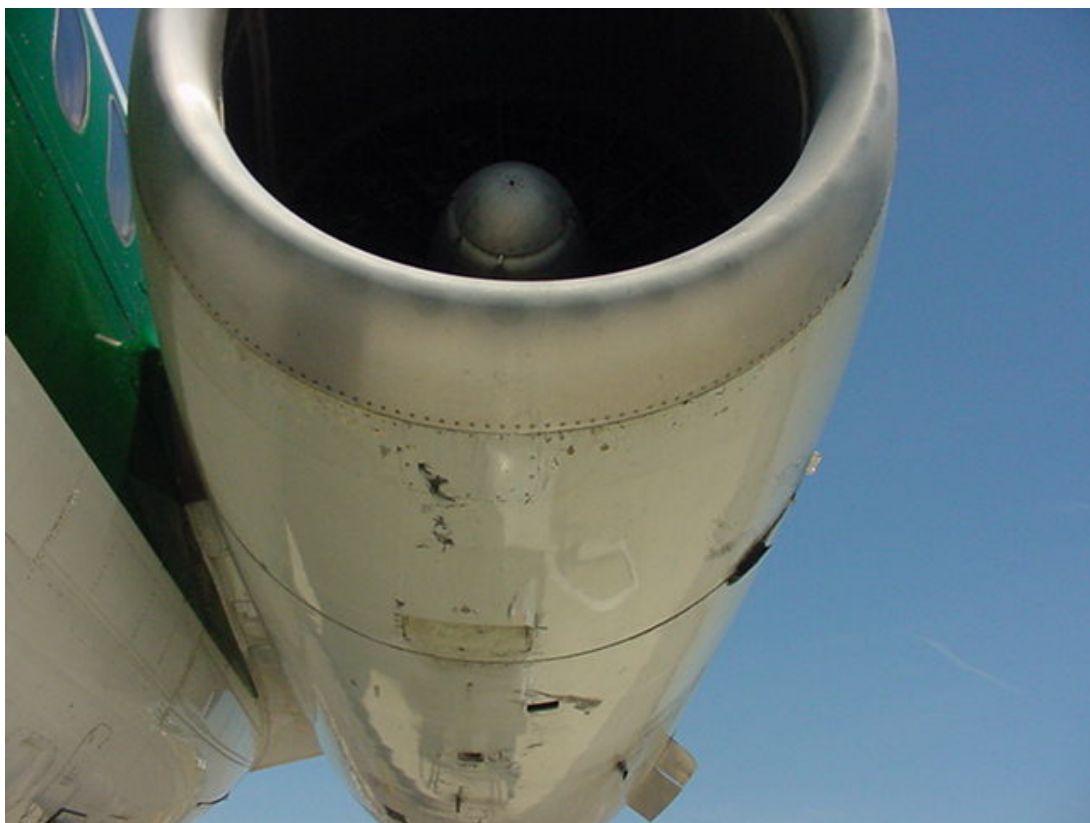
Foto 4: danneggiamenti presa d'aria motore sinistro.

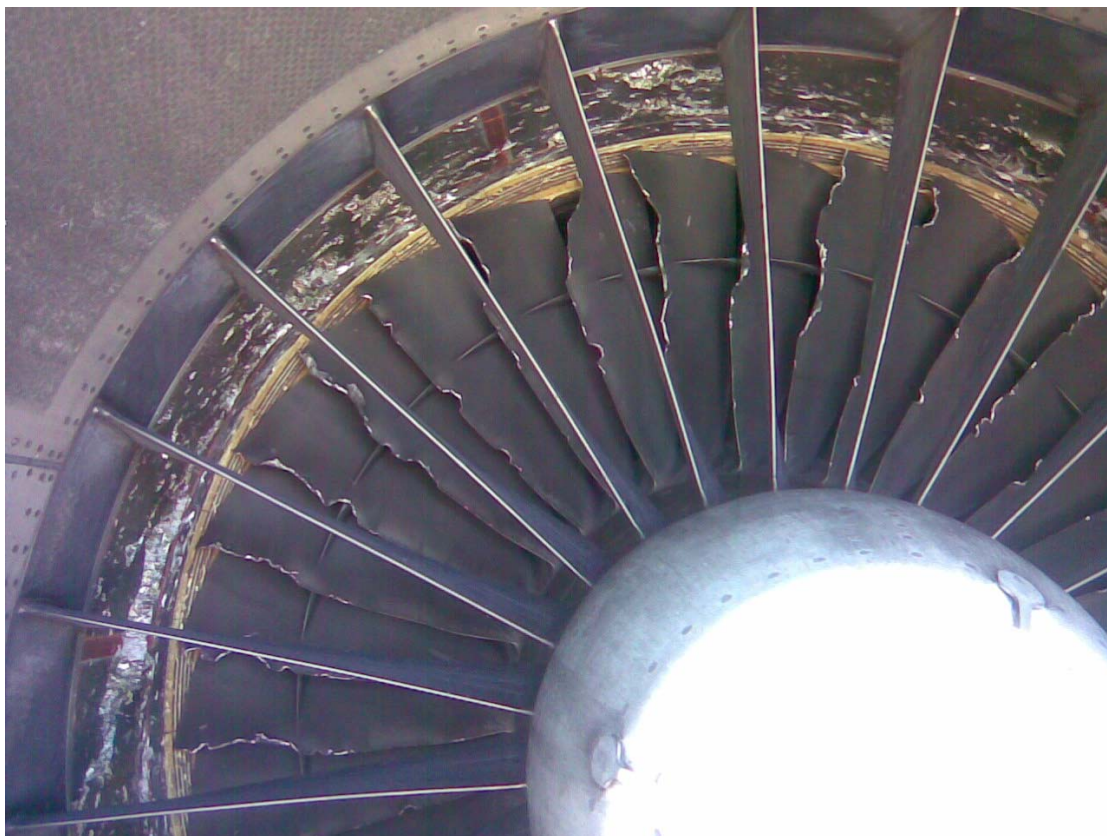
Il motore sinistro ha riportato diversi danni, visibili anche dall’esterno, ed è stato sostituito in sede di manutenzione (foto 5 e 6 in Allegato “A”). Sono inoltre emersi diversi danni da impatto sul ventre della semiala sinistra (in zona posteriore al carrello principale), sulla presa d’aria del motore sinistro e sulla “cappottatura” dello stesso (foto 3 e 4 in Allegato “A”). Sono state sostituite inoltre le due ruote del carrello principale sinistro, la numero 1 (foto 7 in Allegato “A”) per i danneggiamenti subiti, la numero 2 come previsto dal Manuale di manutenzione a causa del superamento dei limiti di peso massimi ammissibili cui è stata sottoposta (a causa del totale sgonfiamento della ruota numero 1 adiacente).

Il motore sinistro presentava una serie di danneggiamenti sul primo stadio del compressore, scaturiti dall'ingestione delle parti di pneumatico distaccatesi durante la fase di decollo (foto 5 e 6 in Allegato "A").

L'avaria al motore sinistro, sia dal punto di vista dei danneggiamenti sia da quanto emerso dai dati FDR, risulta compatibile con l'ingestione di FOD esterno (proveniente dal pneumatico).

Foto 5: danneggiamenti primo stadio rotorico compressore motore sinistro.

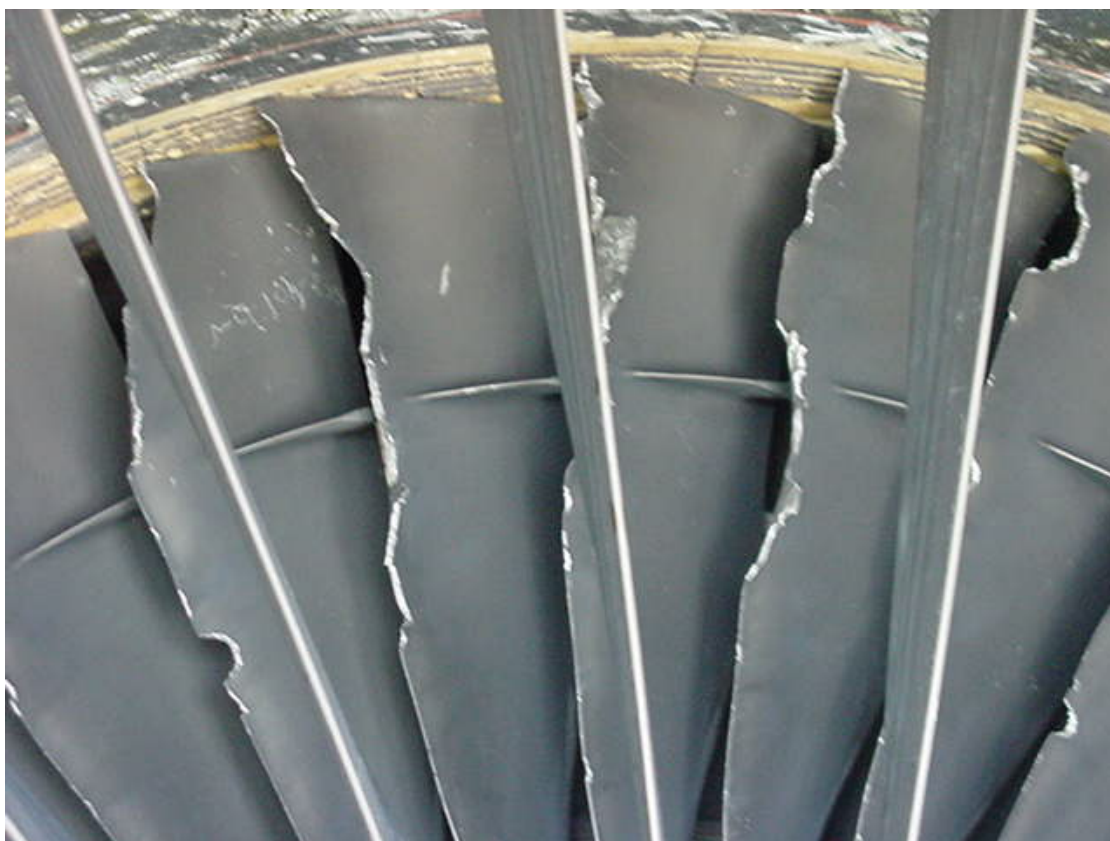
Foto 6: particolare danneggiamenti primo stadio rotorico compressore motore sinistro.

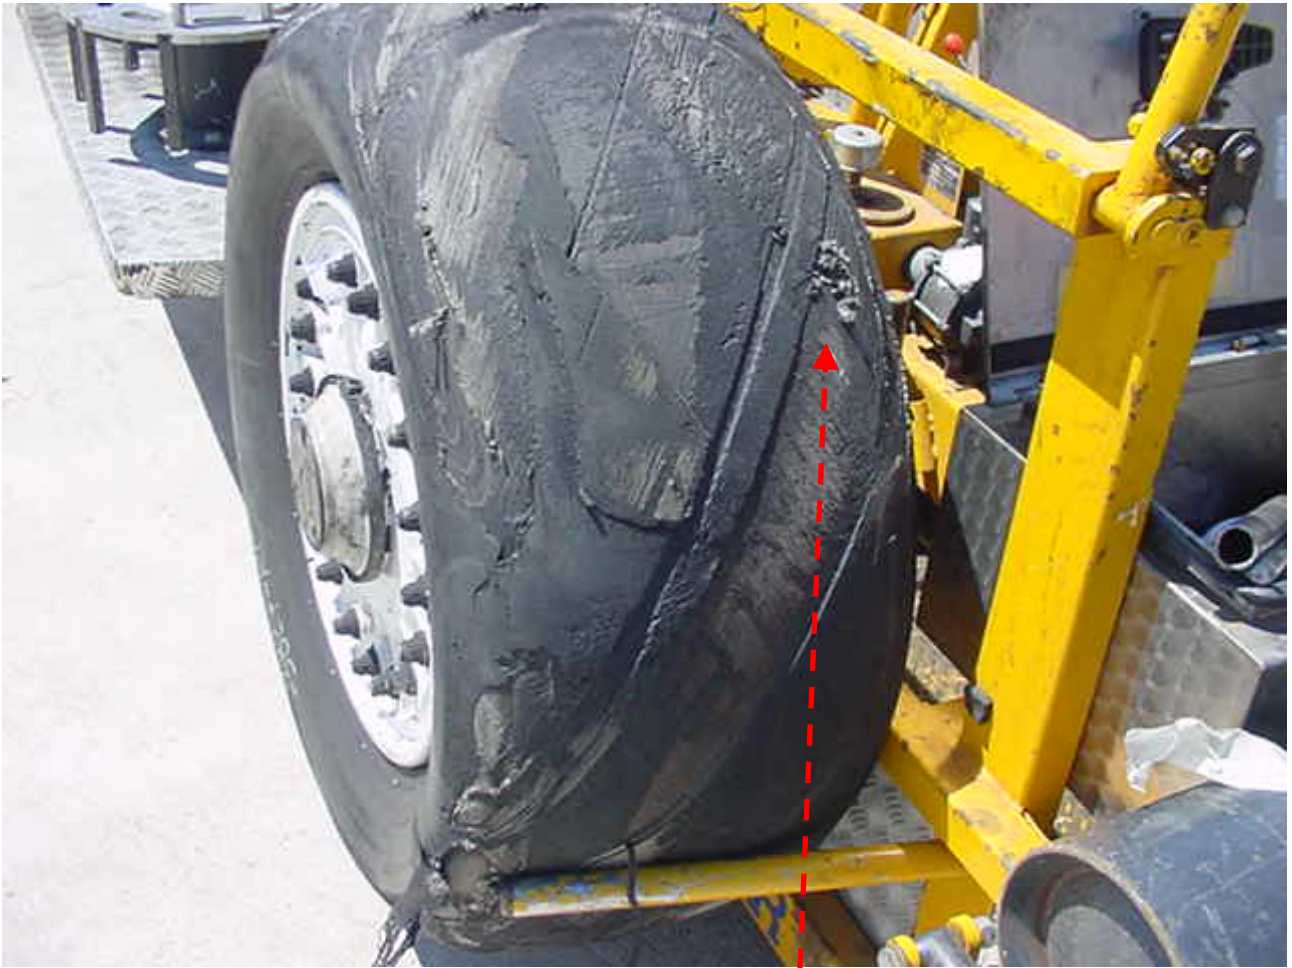
Dall'esame si è potuto evidenziare come il pneumatico interessato dall'evento presentasse uno stato molto degradato, con la presenza di un foro nella zona tra il battistrada e la spalla (foto 7 in Allegato "A").

Il pneumatico del velivolo marche I-DACY presentava inoltre evidenti segni di stress fisico e termico, dovuti al rotolamento effettuato ad una pressione di gonfiaggio praticamente nulla, sia nella fase di decollo, sia in quella di atterraggio.

Vista la morfologia del danneggiamento del pneumatico del velivolo marche I-DACY (un foro del diametro di circa 2 cm), il pneumatico ha perso la pressione in pochissimi istanti, cominciando a lasciare segni sul terreno dopo pochi metri. I segni rilevati cominciano sul raccordo "NG", che è tra l'altro il primo tratto in comune ai tre velivoli interessati dai danneggiamenti in questione.

Foto 7: danneggiamenti ruota numero 1 carrello sinistro I-DACY, con posizione segni foratura.

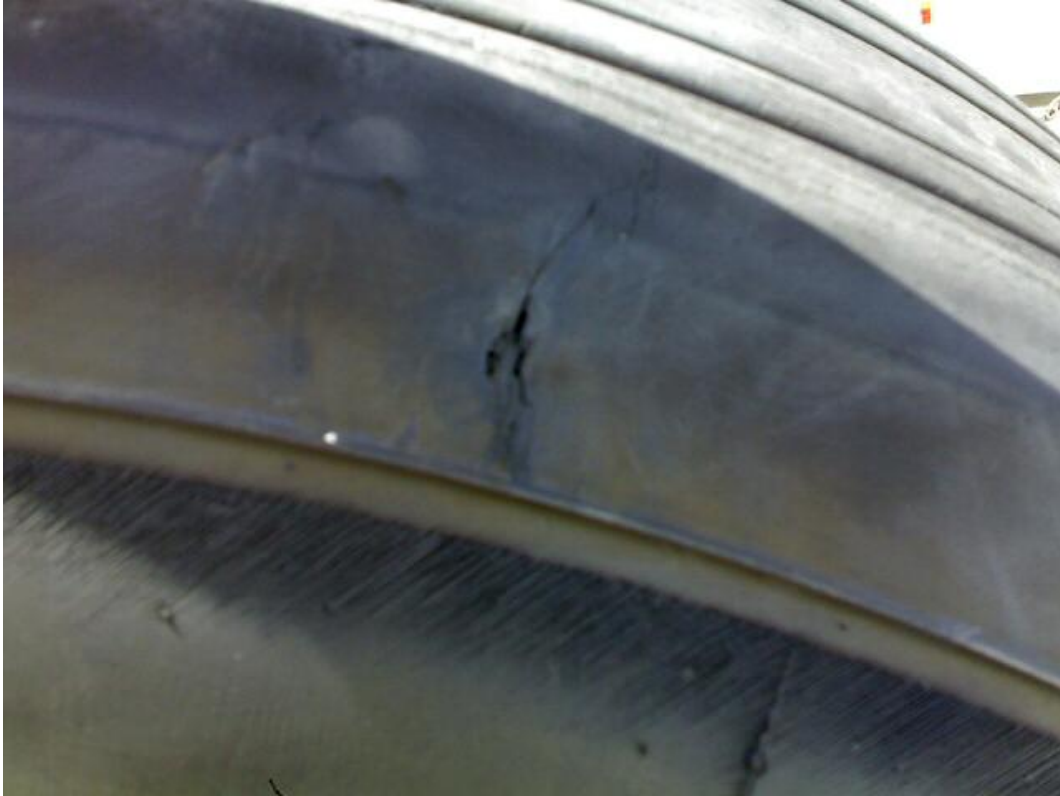
Dall’esame effettuato sui pneumatici degli aeromobili A319 marche EC-KBJ operante il volo IB3677 (foto 8 in Allegato “A”) e A320 marche EC-KLB operante il volo VY8747 (foto 9 in Allegato “A”), è emerso un danneggiamento del tutto simile a quello avvenuto sul pneumatico dell’aeromobile marche I-DACY e sullo stesso lato (esterno sinistro del carrello principale).

Foto 8: danneggiamento ruota numero 1 carrello sinistro velivolo EC-KBJ.

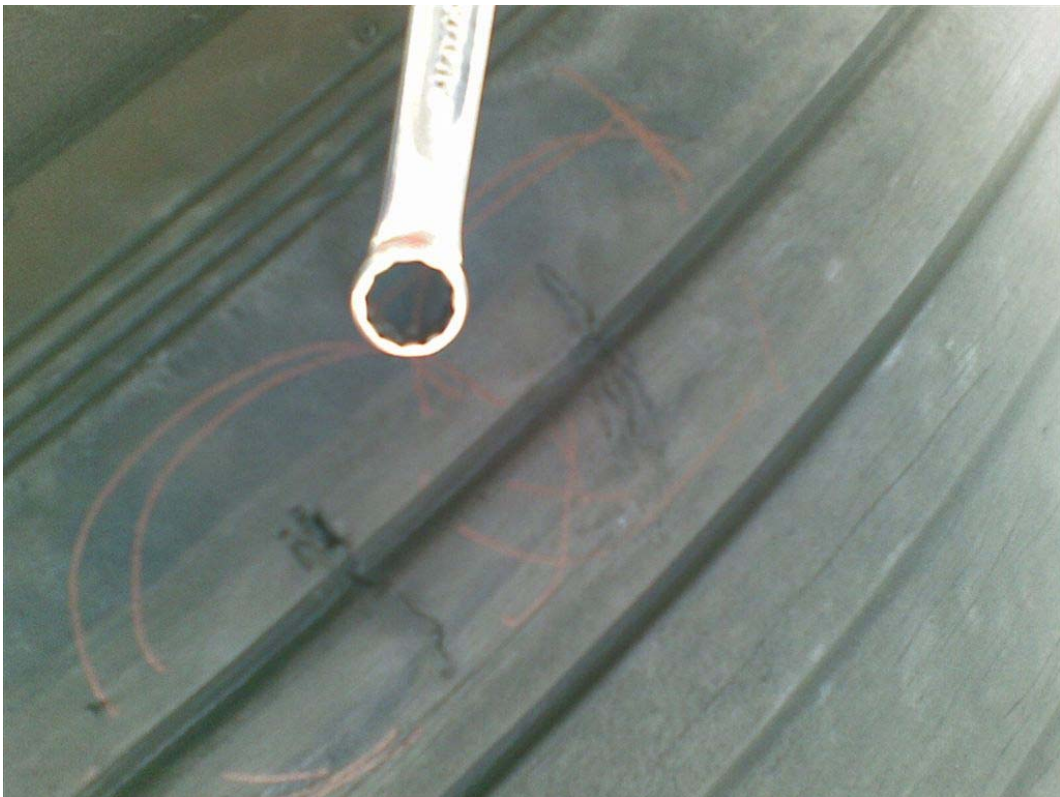
Foto 9: danneggiamento ruota numero 1 carrello sinistro velivolo EC-KLB.

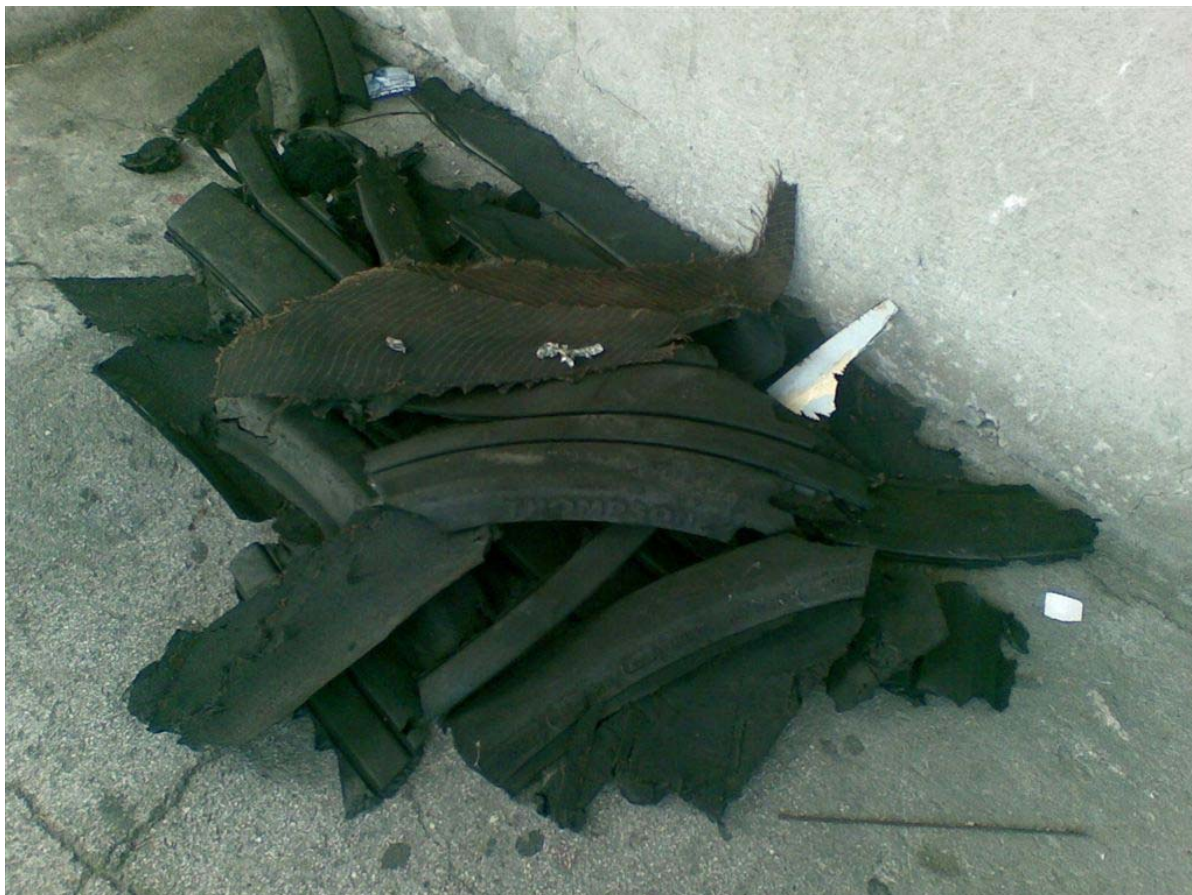
Foto 10: resti del pneumatico I-DACY rinvenuti sulla pista 25.

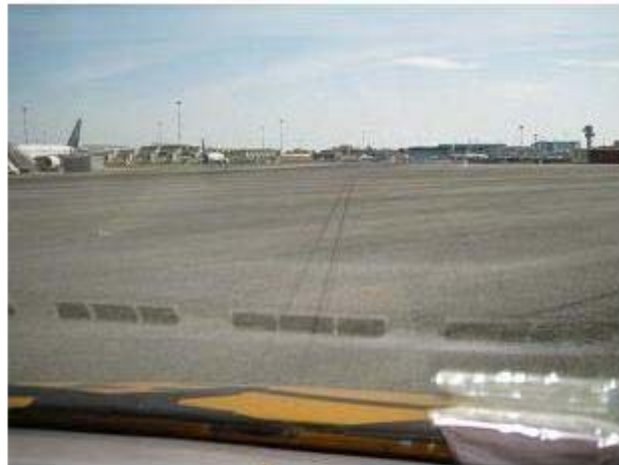
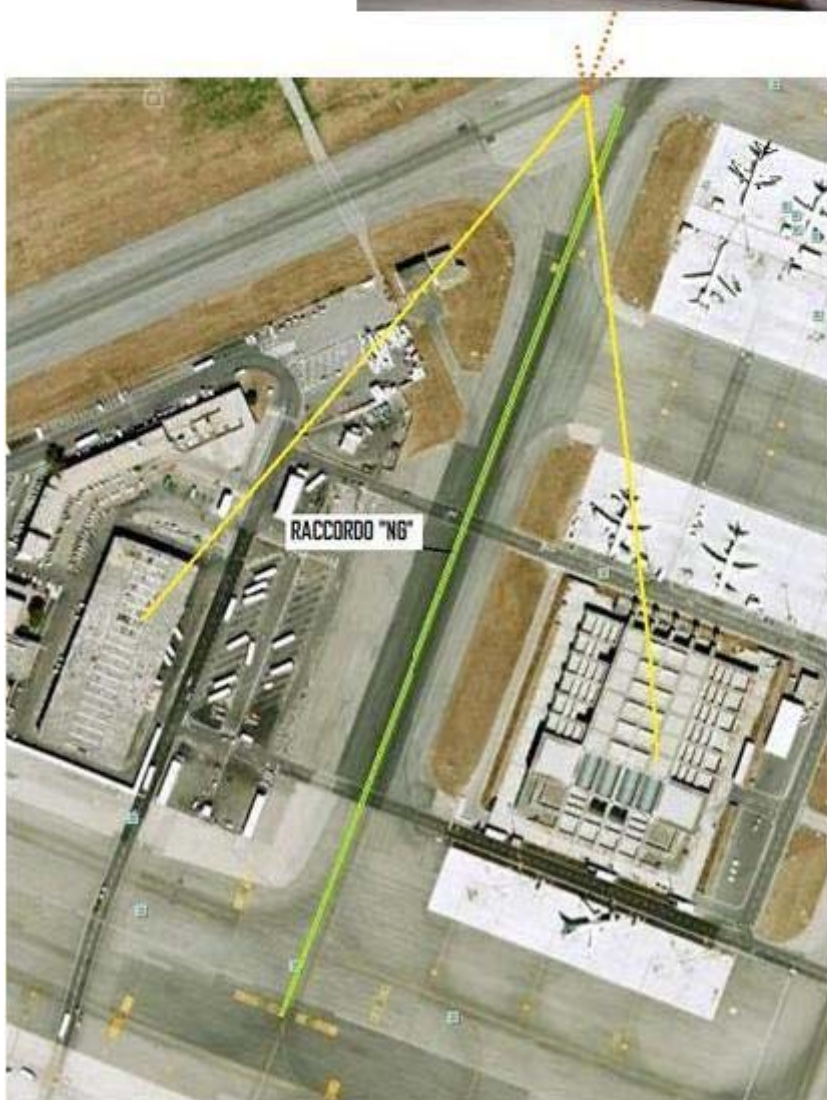
Foto 11: tracce lasciate dall'aeromobile I-DACY sul raccordo "NG".
