AGENZIA NAZIONALE PER LA SICUREZZA DEL VOLO

RAPPORTO D'INCHIESTA

**INCONVENIENTE GRAVE OCCORSO ALL'AEROMOBILE
MD-82, volo AZ 1600, marche I-DAVL,
in volo da Bari a Roma, 6 marzo 2002**

N. I/4/03

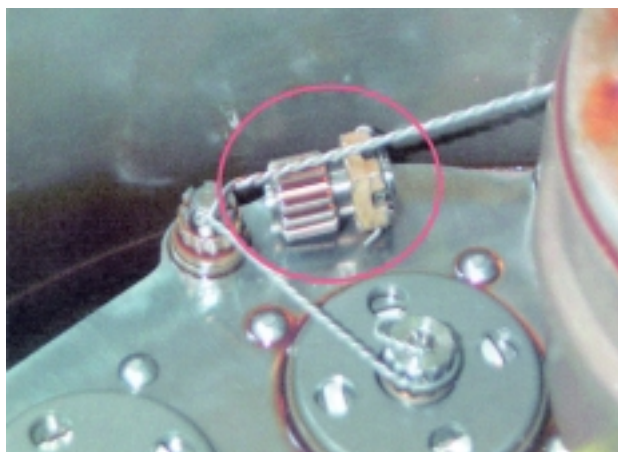
Foto 1 - Alberino della pompa

l'investigatore incaricato dell'ANSV, veniva ispezionato il motore. Risultava subito evidente che la perdita d'olio aveva avuto origine nella parte posteriore del motore, nonostante che i cuscinetti n. 3 e n. 4 risultassero integri con le guarnizioni di tenuta correttamente posizionate nelle sedi e funzionanti. L'apertura della pompa di recupero olio dei cuscinetti n. 4 e 5 evidenziava l'avaria.

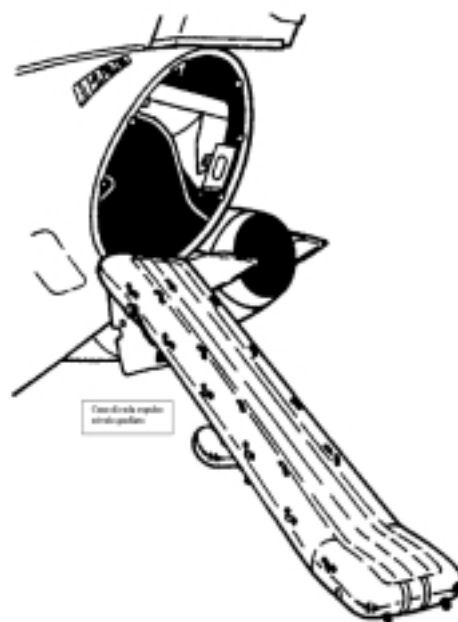
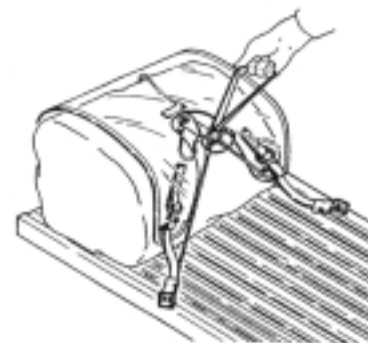
punti anteriori sono attuati con due cinghie ancorate al pavimento ed al contenitore rigido tramite due anelli a forma di “D” (si veda schema riportato a lato).

Le forti sollecitazioni causate dalla turbolenza hanno fatto sollevare il contenitore rigido dalla parte dove non era fissata la cinghia anteriore, storcendo la cerniera posteriore coincidente e facendola uscire dalla sua sede. Il contenitore rigido, non più trattenuto al pavimento dai quattro punti di ancoraggio si è ribaltato, causando l’attuazione dello scivolo. I tubolari gonfiandosi hanno invaso lo spazio del cono di coda e si sono probabilmente lacerati contro qualche asperità (si veda l’Allegato D).

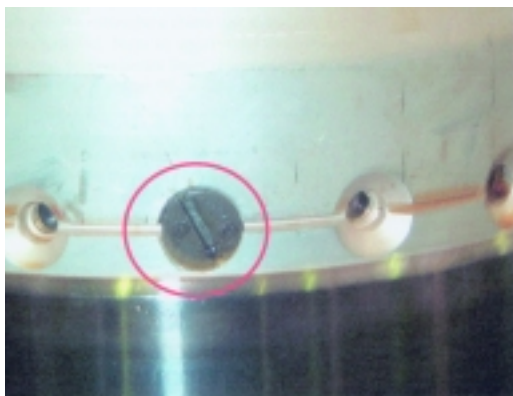
Continuando le indagini sulla natura dell'avaria, è emersa la mancanza di una delle due viti della ghiera di fermo della ralla interna del cuscinetto n. 5 (Foto 2-3).

Foto 2 - La vite nella sua sede.

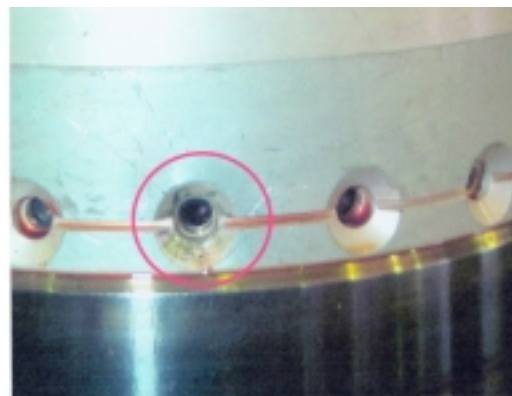
Foto 3 - La vite è mancante.

E' possibile ipotizzare che l'operatore abbia interrotto la sequenza di lavoro, forse per qualche motivo esterno, e sia mancata la successiva fase di completamento e di controllo. La vite potrebbe essere stata assemblata, ma non bloccata con la punzonatura e questo potrebbe non essere stato rilevato a causa della mancanza del successivo controllo.

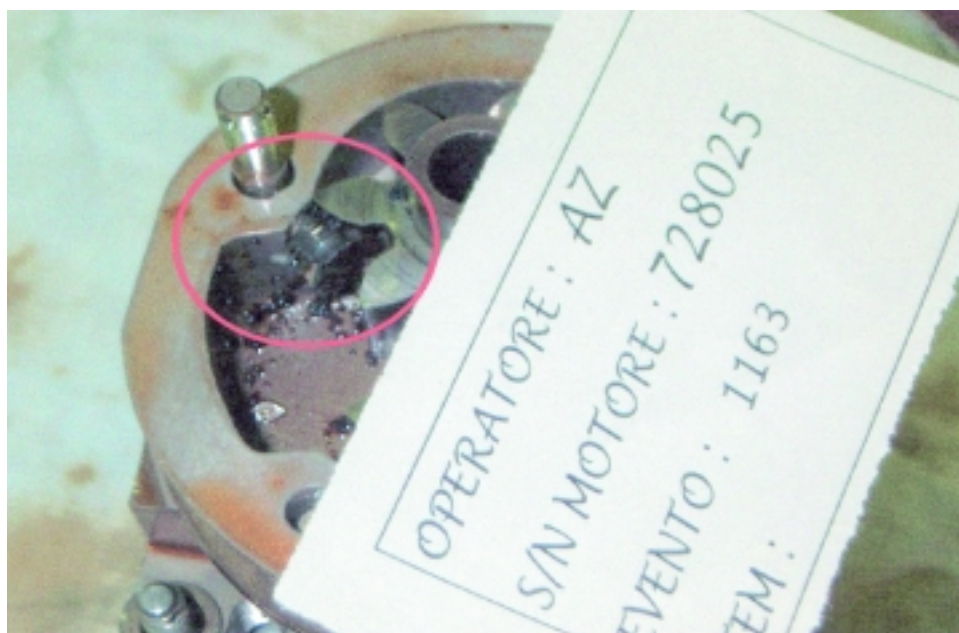
Lo smontaggio del motore ha evidenziato la rottura dell'alberino della pompa di recupero dell'olio compartimento n. 4-5, a causa dell'interposizione di una vite fra gli ingranaggi della stessa.

La vite, non bloccata, è fuoriuscita dal proprio alloggiamento finendo all'interno della pompa stessa e bloccandone l'ingranaggio (Foto 4). L'uscita della vite dal suo alloggiamento e la traiettoria percorsa potrebbero essere stati causati dal flusso stesso dell'olio risucchiato dalla pompa di recupero, dagli scossoni della turbolenza, o addirittura da una azione combinata delle due cause.

Foto 4 - Vite incastrata nell'ingranaggio della pompa.

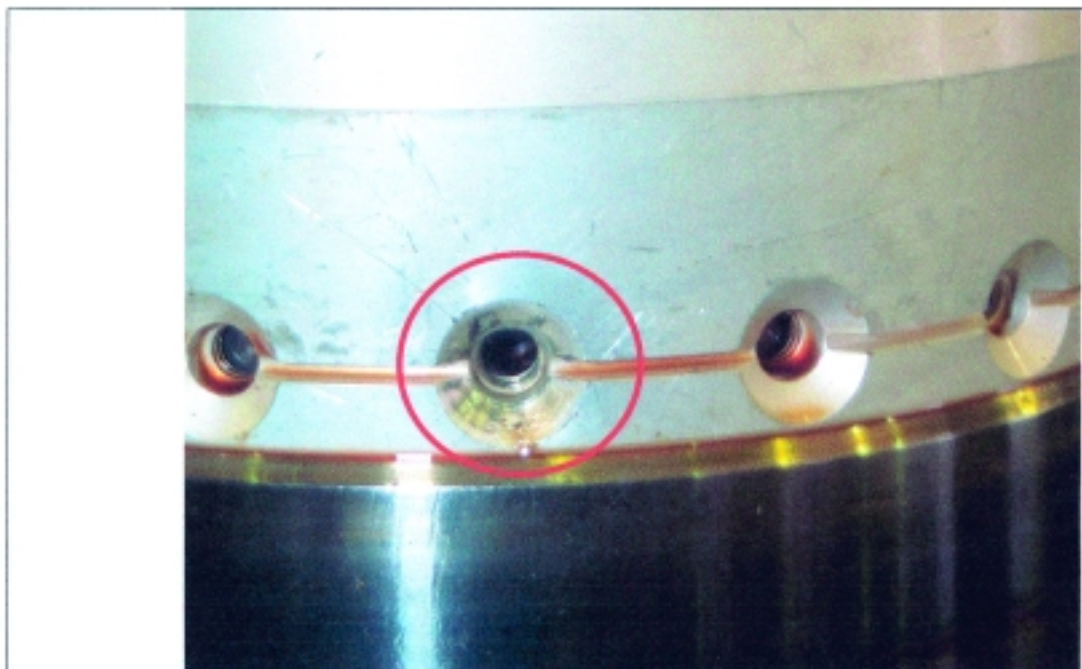
Photo # 7

Vite Mancante

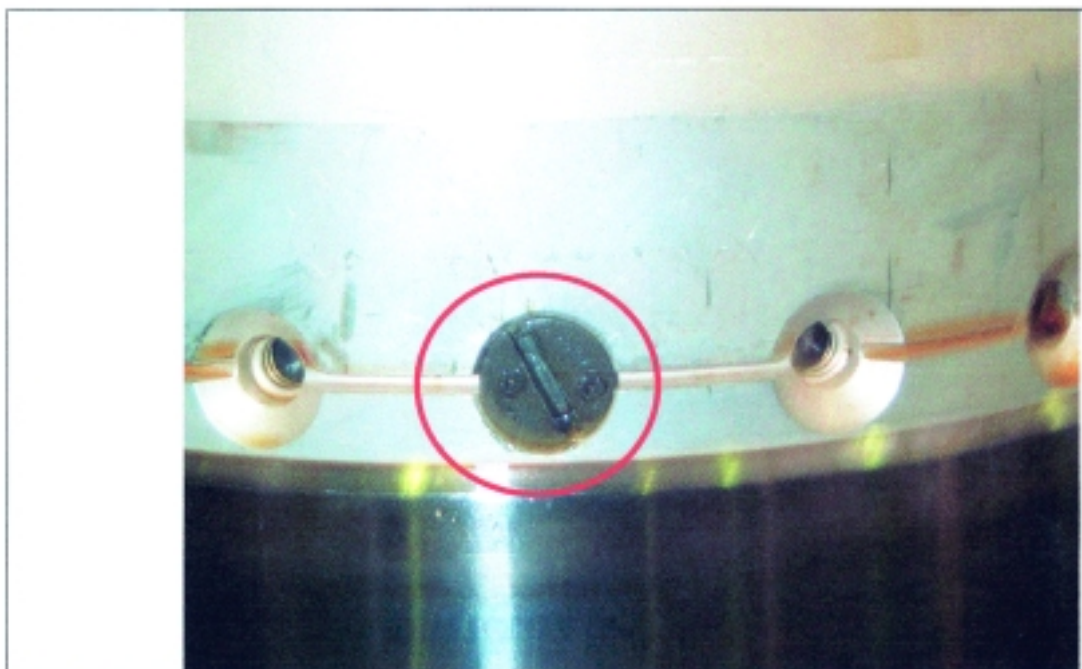
Photo # 8

Seconda vite a 180°

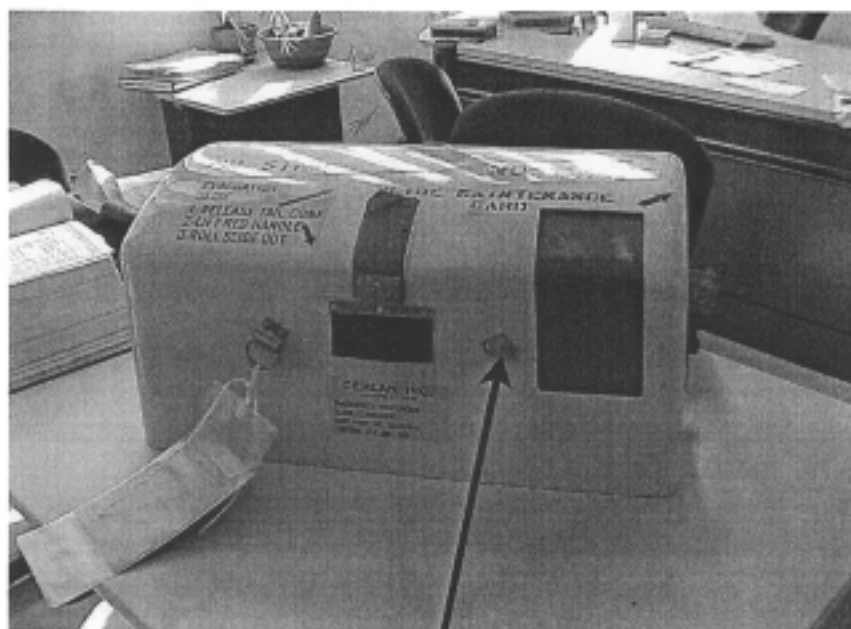
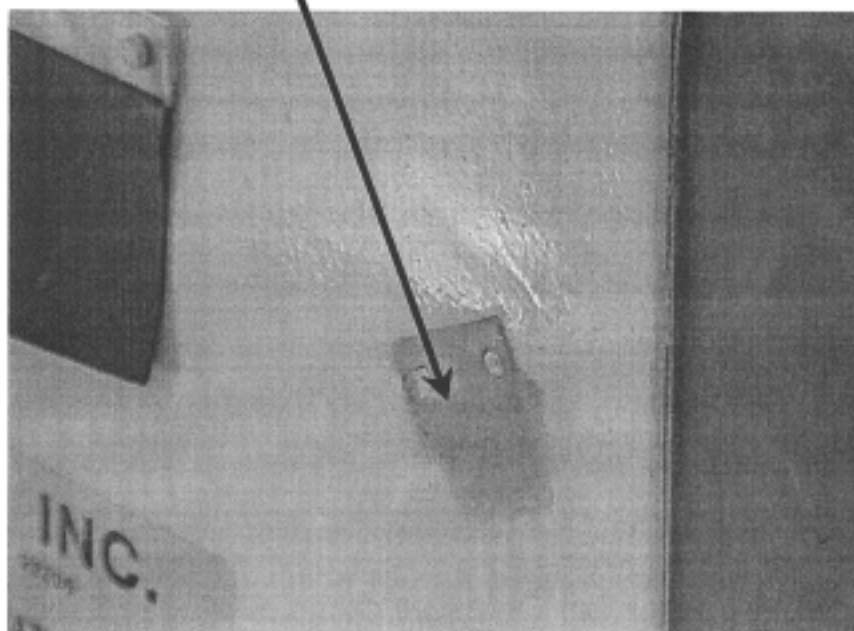
Figura 1

Zona di rottura dei rivetti di
Fissaggio anello a "D"

Alla luce di quanto sopra puo' essere ipotizzato il non idoneo fissaggio a pavimento dell'assieme scivolo con il mancato serraggio di una delle due cinte anteriori (la cinta con l'attacco integro).

- E' stato emesso un Bollettino di controllo (A02-016) su tutta la flotta MD80 allo scopo di verificare la corretta installazione delle due cinte di ancoraggio anteriori

- E' stata richiesta una variazione al Maintenance Schedule per inserire un controllo ripetitivo per corretta installazione delle cinte di ancoraggio anteriori.

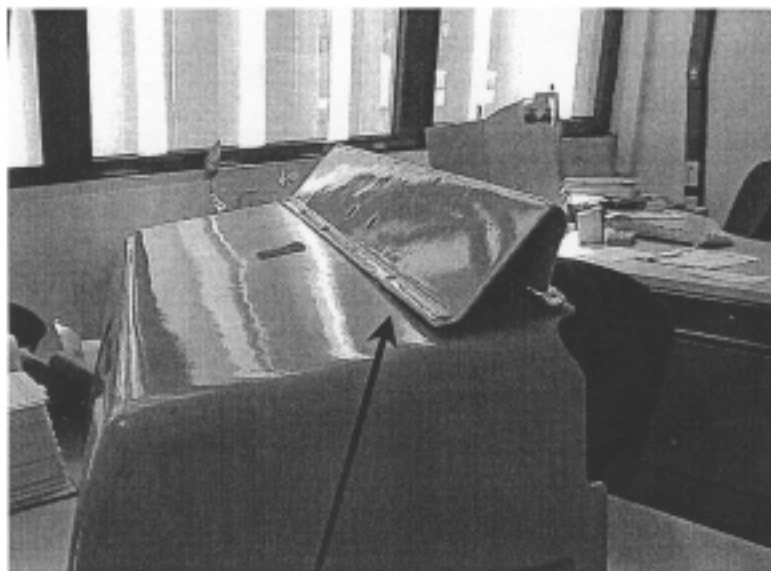
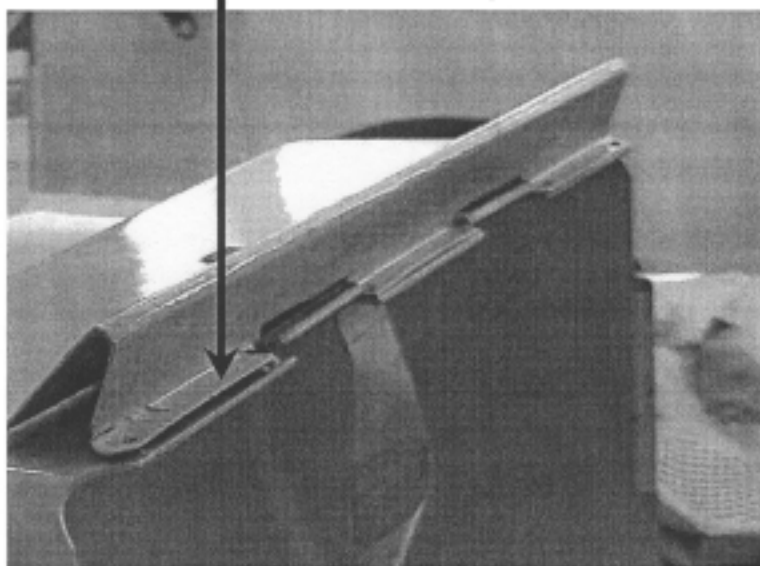
Figura 2

Danneggiamenti zona posteriore

Nelle condizioni di forte turbolenza il contenitore, fissato solo con una cinta, potrebbe aver subito degli spostamenti che hanno portato al disingaggio delle semicerniere posteriori. A questo punto il contenitore scivolo è rimasto ancorato a pavimento solo con una cinta che una successiva sollecitazione puo' aver sovraccaricato arrivando al tranciamento dei rivetti di fissaggio anello a "D". Il contenitore scivolo quindi privo di ritegno ha messo in trazione il cavetto di sparo con il conseguente gonfiaggio dello scivolo.
