## **RAPPORTI D'INCHIESTA**

**Inconveniente grave B747 Cargo, marche I-DEMC, Aeroporto Milano Malpensa, 23.1.2001**

**Inconveniente grave MD-82, marche I-DAVA, Aeroporto Napoli C., 25.3.2002**

**Inconveniente grave P.68 Victor, marche I-GAUS, Aeroporto Tortolì, 8.12.2002**

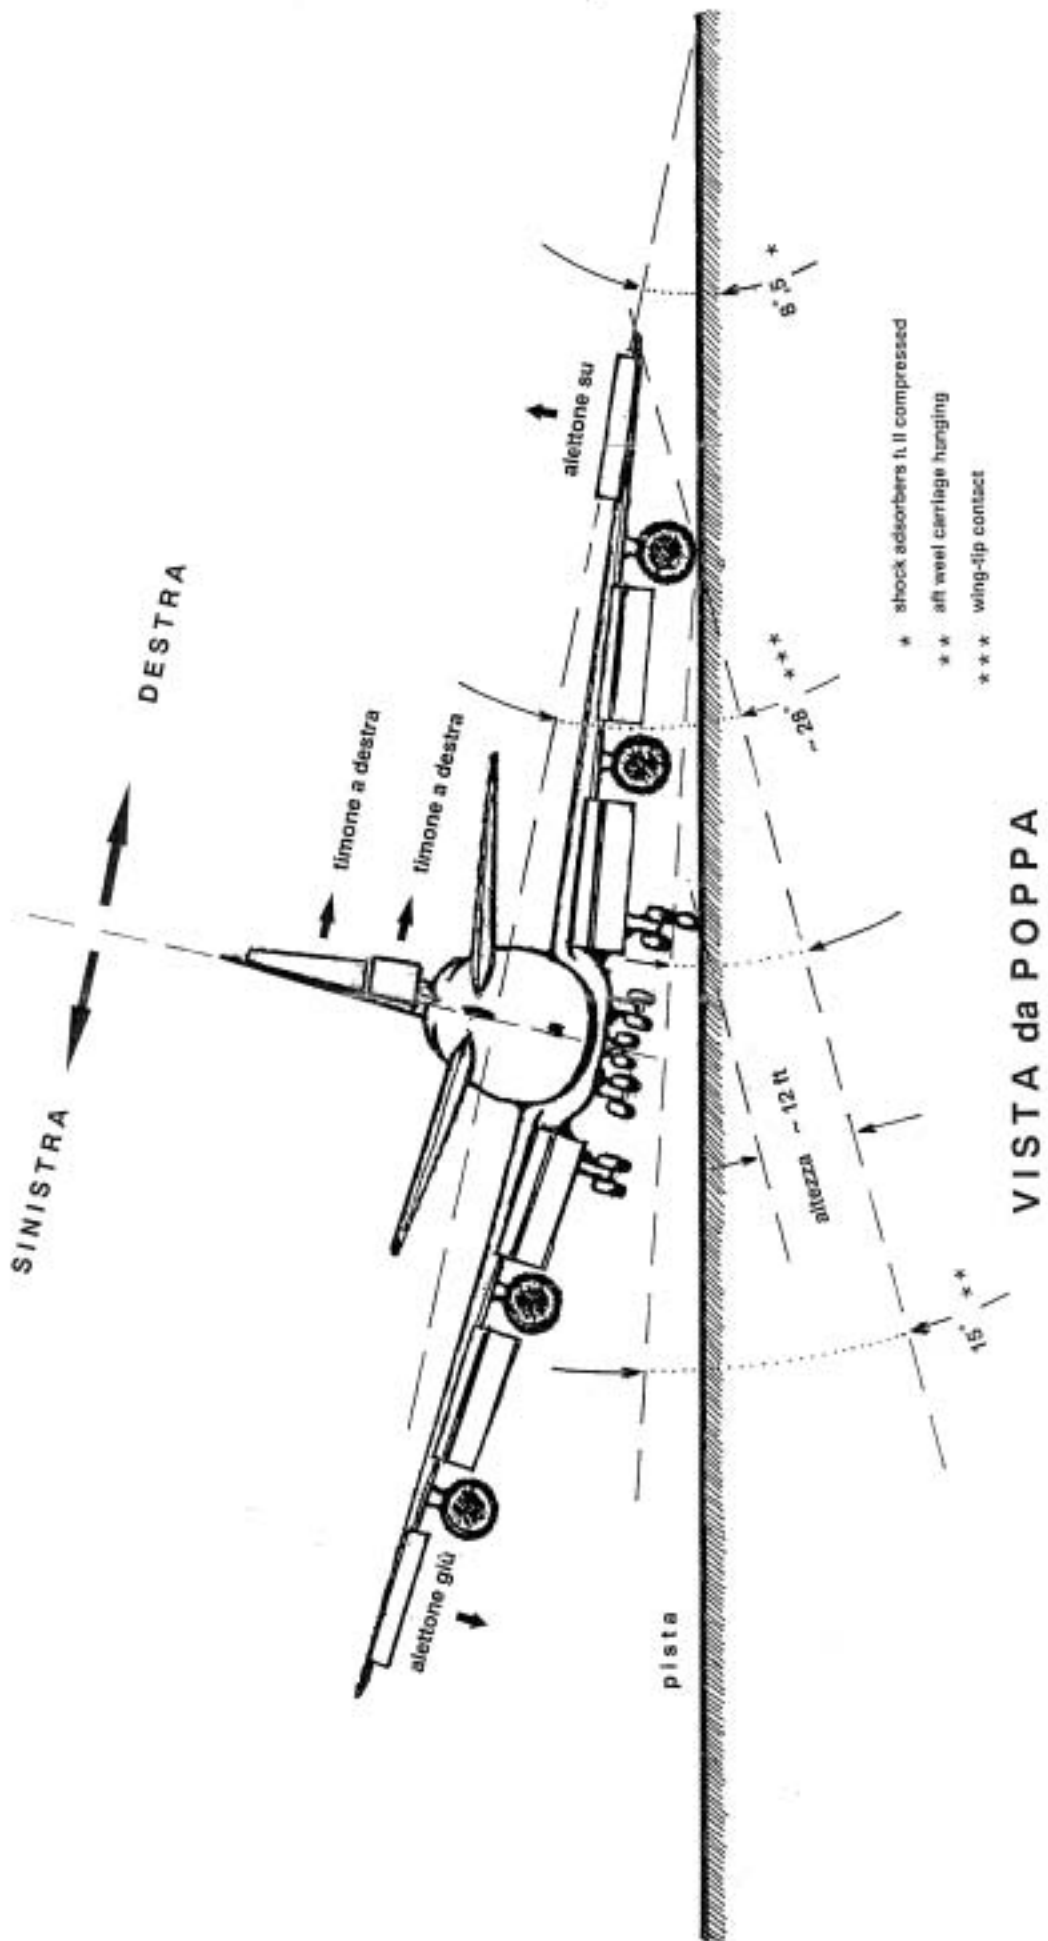
Nessun danno alle persone. Il contatto con la pista ha provocato il danneggiamento della carenatura della gondola motore n. 4, delle conchiglie dell'invertitore di spinta (*reverse*), della scatola di trasmissione del moto agli impianti ausiliari del motore e del velivolo (si veda l'Allegato A).

- A seguito del riposizionamento in finale, l'atterraggio veniva effettuato regolarmente dal primo ufficiale sulla stessa pista 35R.
- Il tecnico di terra, dopo il parcheggio dell'aeromobile, informava il comandante che la parte inferiore della gondola del motore n. 4 risultava danneggiata per un contatto con il suolo.

ENGINEERING ORDER	N.	DATE	PAG.
	T01-015	26/01/01	2/2
<b>2.0) ACCOMPLISHMENT INSTRUCTION (AT MXP):</b>			
<p>A. Perform inspection as per B747 AMM Chapter 5-51-05 (HARD LANDING OR HIGH DRAG/SIDE LOAD LANDING CONDITION – MAINTENANCE PRACTICES [CONDITIONAL INSPECTION]) Phase I.</p> <p>B. Perform inspection as per B747 AMM Chapter 5-51-06, only for Pylon N°4, Phase I. After this point additional inspection are required:</p> <p><b>NOTE:</b> For point listed below refer to B747 AMM Chapter 5-51-06 Item C (Phase II inspection).</p> <ol style="list-style-type: none"> <li>1) NOT APPLICABLE (See Alternate Inspection ITEM 3 of This E. O.).</li> <li>2) Perform a NDT Inspection (ULTRASONIC) D6-7170, Part 4, Subject 54-40-02 of Spring Beam Lugs.</li> <li>3) Perform the Alternate Inspection as follow: Inspect the I. D. diameter of the three fuse pins, both midspar and the wing side diagonal brace. Check for any migration and broken sealant prior to removing the Secondary Retention Caps and bolt. Measure the I. D. in two places minimum to assure no distortion of the pins. Diagonal brace P/N 310U2300-19 I. D. dimension is 1.180" – 1.184" inch. Midspar pin P/N 310U2301-102 I. D. dimension is 1.210" – 1.214" inch.</li> <li>4) Perform an Endoscopic Inspection inside the FUSE PIN I.D. (after Secondary Retention Caps removal), to verify the absence of Cracks and/or deformation.</li> <li>5) Perform an accurate detailed visual inspection on pylon skin to verify absence of cracks, deformations, loosen or missing fasteners; <u>if no additional damage is found proceed as follow:</u></li> <li>6) Replace Engine N°4 as per revelant document(s).</li> <li>7) Repair the RH Fan Cowl as per S.R.M. Ch. 51-40-06 and Material Information S.R.M. 54-31-02 Figure 4.</li> <li>8) Reinstall th damaged LH Fan Cowl and verify the following conditions: <ol style="list-style-type: none"> <li>a) Correct block of Hooks.</li> <li>b) LH and RH Fan Cowl alignment.</li> <li>c) Install HI-SPEED tape, as necessary on damaged area of LH Fan Cowl.</li> <li>d) Install a safety strap, after Fan Cowls are closed, made from Mat. 2024-T3 of 0.071+0.080 Inch Thick. With a minimum of 4 3/16 Dia. Blind Rivets each Cowl (See pages 6 of enclosure).</li> </ol> </li> <li>9) Replace the RH and LH Thrust Reverser.</li> </ol> <p>C. The actions performed C/O MXP listed above ITEM A. and B., permit to accomplish only the MXP-FCO Flight.</p>

<b>3.0) ACCOMPLISHMENT INSTRUCTION AT FCO:</b>			
<ol style="list-style-type: none"> <li>A. Perform on Pylon N°4 the Inspection as per B747 AMM Chapter 5-51-06 Phase II adding the Inspection of Wing Side Diagonal Brace Fuse Pin (remove and examine), except for the N.D.T. Ultrasonic Inspection of Spring Beam Lugs already done as per 2.0. B. 2)).</li> <li>B. Remove the safety Strap temporarily installed.</li> <li>C. Install a new/repared/modified (i.e.w. S.B. 7474-78-2150 Rev. 2) LH Fan Cowl, and repair the RH Fan Cowl as per S.R.M.</li> </ol>

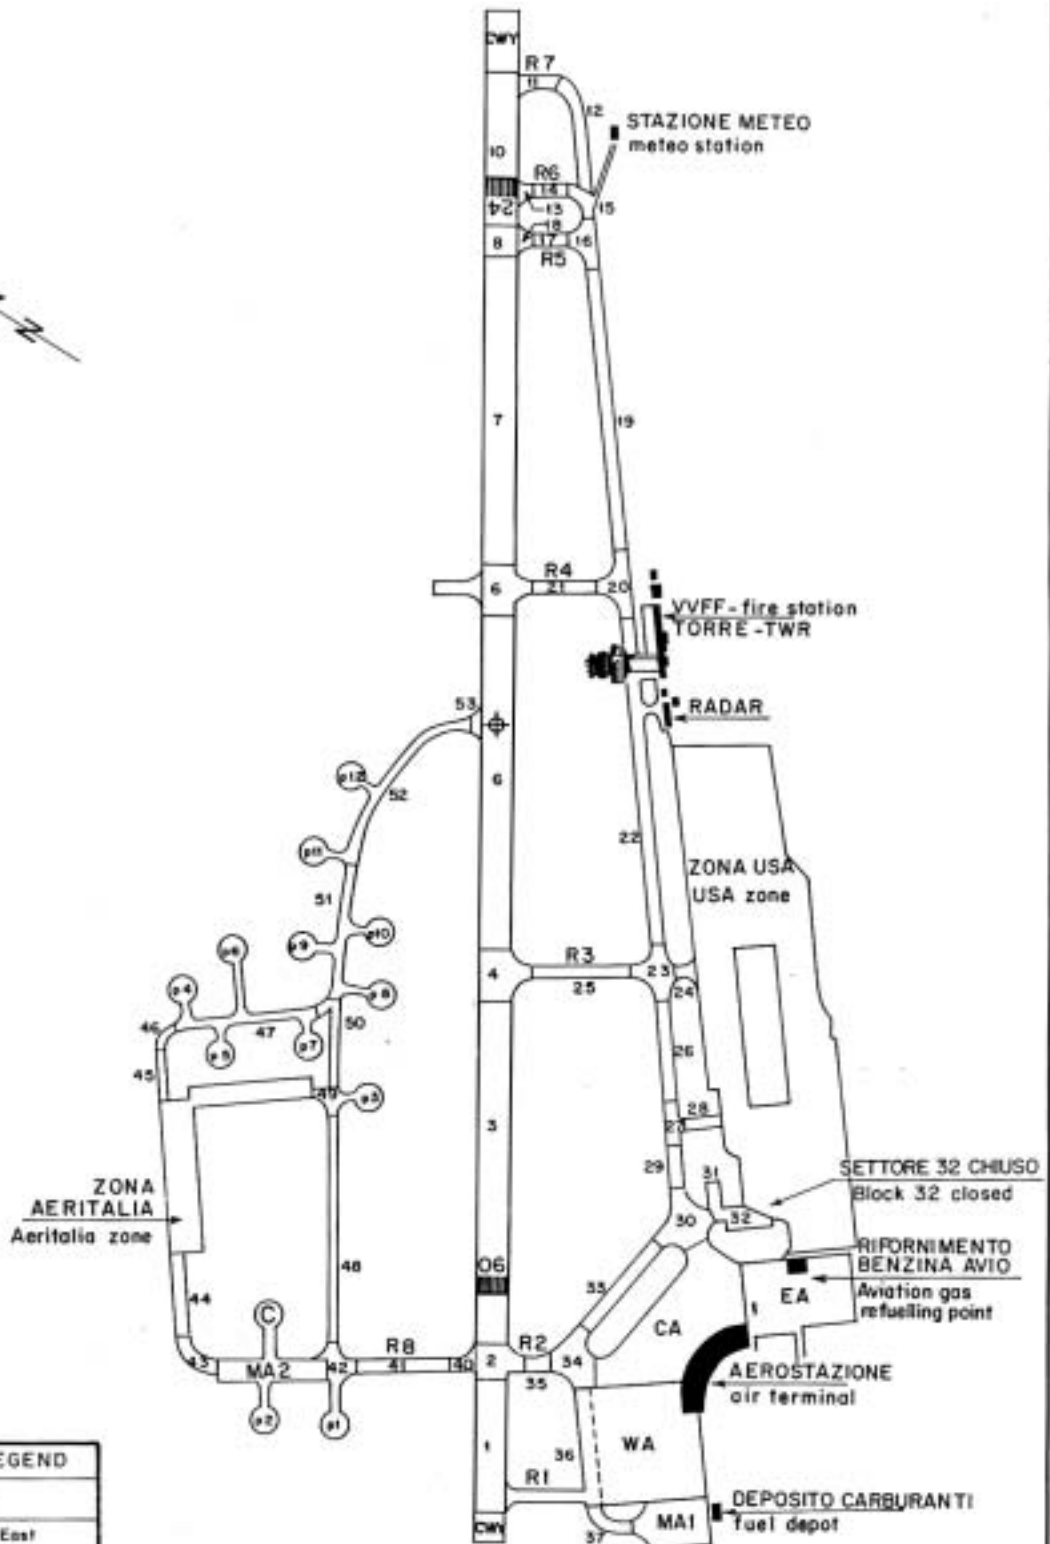
SUDDIVISIONE DELL'AREA DI MANOVRA IN SETTORI  
LOCATION OF TRAFFIC BLOCKS

Il NOTAM 1A1072/2002, in vigore il giorno dell'evento, riportava lavori in corso sul Settore 22 (si veda l'Allegato A). Tali lavori obbligavano gli aeromobili in rullaggio per la pista 24 ad utilizzare la TWY R3 per entrare in pista.

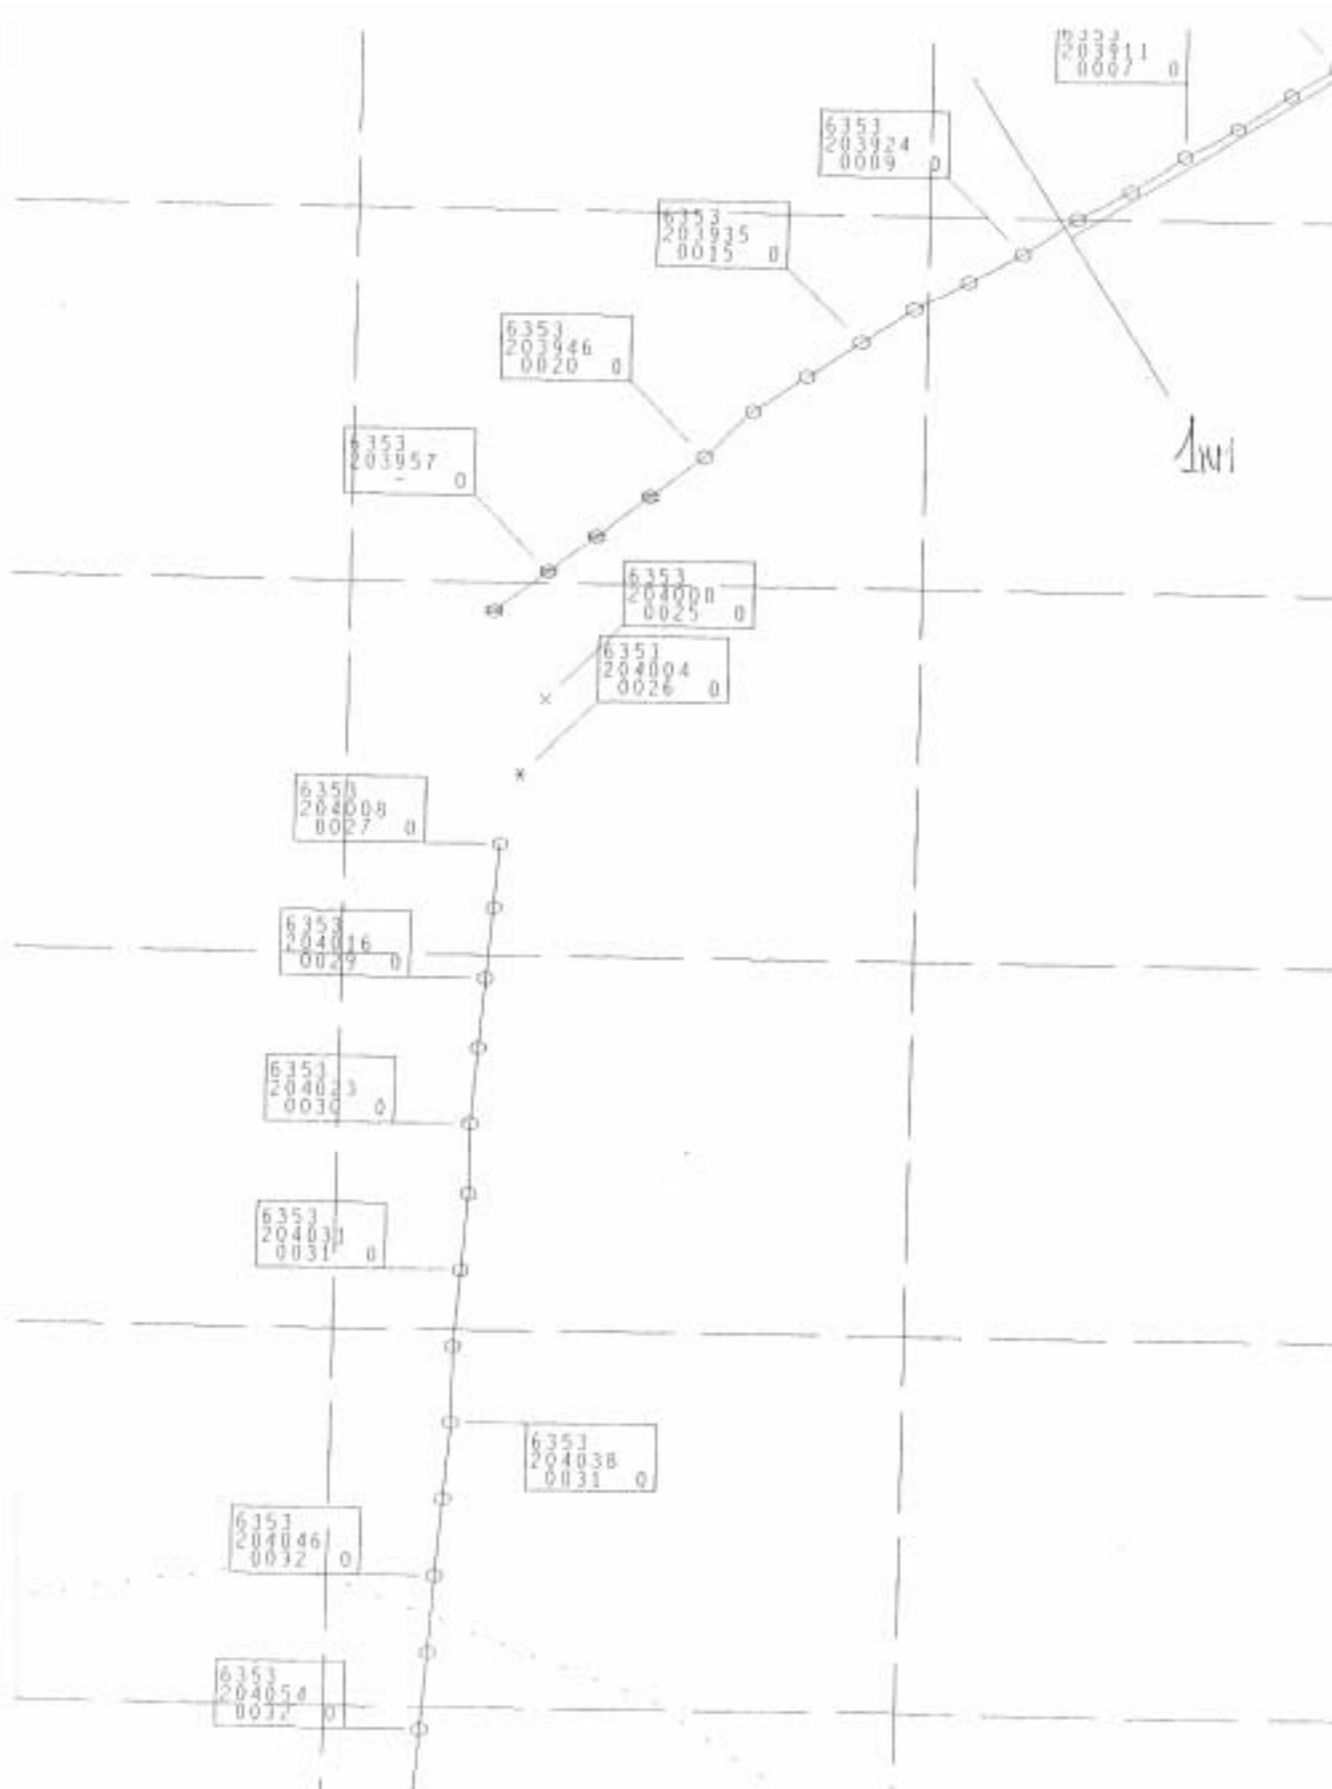
TRACCIATO RADAR VOLO AZ 1297

A questo punto il velivolo operante il volo AZ 1704 entrava in pista, senza autorizzazione, mentre il volo AZ 1297 era in avvicinamento. Il controllore, accortosi dell'incursione in pista, ordinava al volo AZ 1704 di liberare immediatamente la pista stessa. Subito dopo, constatando la vicinanza del traffico in finale, ordinava al volo AZ 1297 di eseguire una manovra di mancato avvicinamento. Tale manovra iniziava ad una quota di circa 1000 piedi e ad una distanza di circa un miglio e mezzo dall'inizio pista.
