RAPPORTI D'INCHIESTA

Inconveniente grave A109 AII, marche I-DPCA, S. Pietro Berbenno (SO), 14.8.2004

Inconveniente grave MD-82, marche I-DATI, aeroporto di Catania, 28.8.2003

**AGENZIA NAZIONALE
PER LA SICUREZZA DEL VOLO**

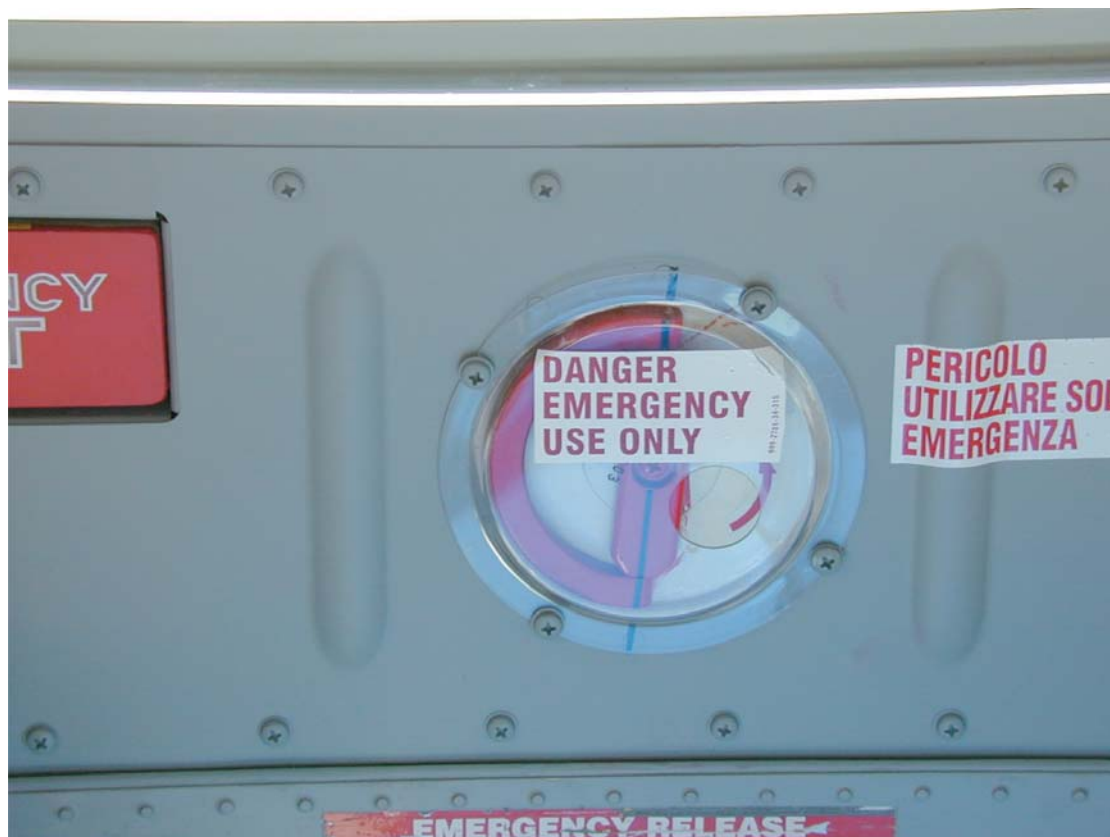
Sebbene il mancato ritrovamento del componente non consenta di stabilire con certezza la causa dell’evento, dati gli elementi a disposizione ed il carattere assolutamente inusuale con il quale l’evento stesso si è manifestato, a partire da quando la procedura di controllo è stata emessa, si ritiene che la perdita del portello sia da attribuire ad una rotazione accidentale della maniglia, probabilmente favorita da una non corretta frenatura.

La causa dell’inconveniente è, molto probabilmente, da individuare in una rotazione accidentale della maniglia di apertura prodottasi sotto l’azione delle normali vibrazioni cui la parte è soggetta quando l’elicottero è in volo e provocata da una frenatura, verosimilmente, non conforme agli standard fissati dalla normativa tecnica di riferimento.

Foto della maniglia portello uscita di emergenza.

- aggiornamento dell'ispezione giornaliera per la verifica del corretto allineamento delle maniglie di sgancio dei portelli uscite di emergenza con i segni di riferimento ed il controllo delle frenature;
- emissione di un Bollettino di manutenzione per lo spostamento delle targhette di avviso nella zona adiacente ai coperchi, al fine di agevolare l'ispezione periodica delle frenature;
- emissione di apposita Procedura organizzativa per la definizione dei compiti attribuiti ai rappresentanti dell'esercente durante la fase di accettazione di un aeromobile al termine di un intervento manutentivo presso un centro di servizio.

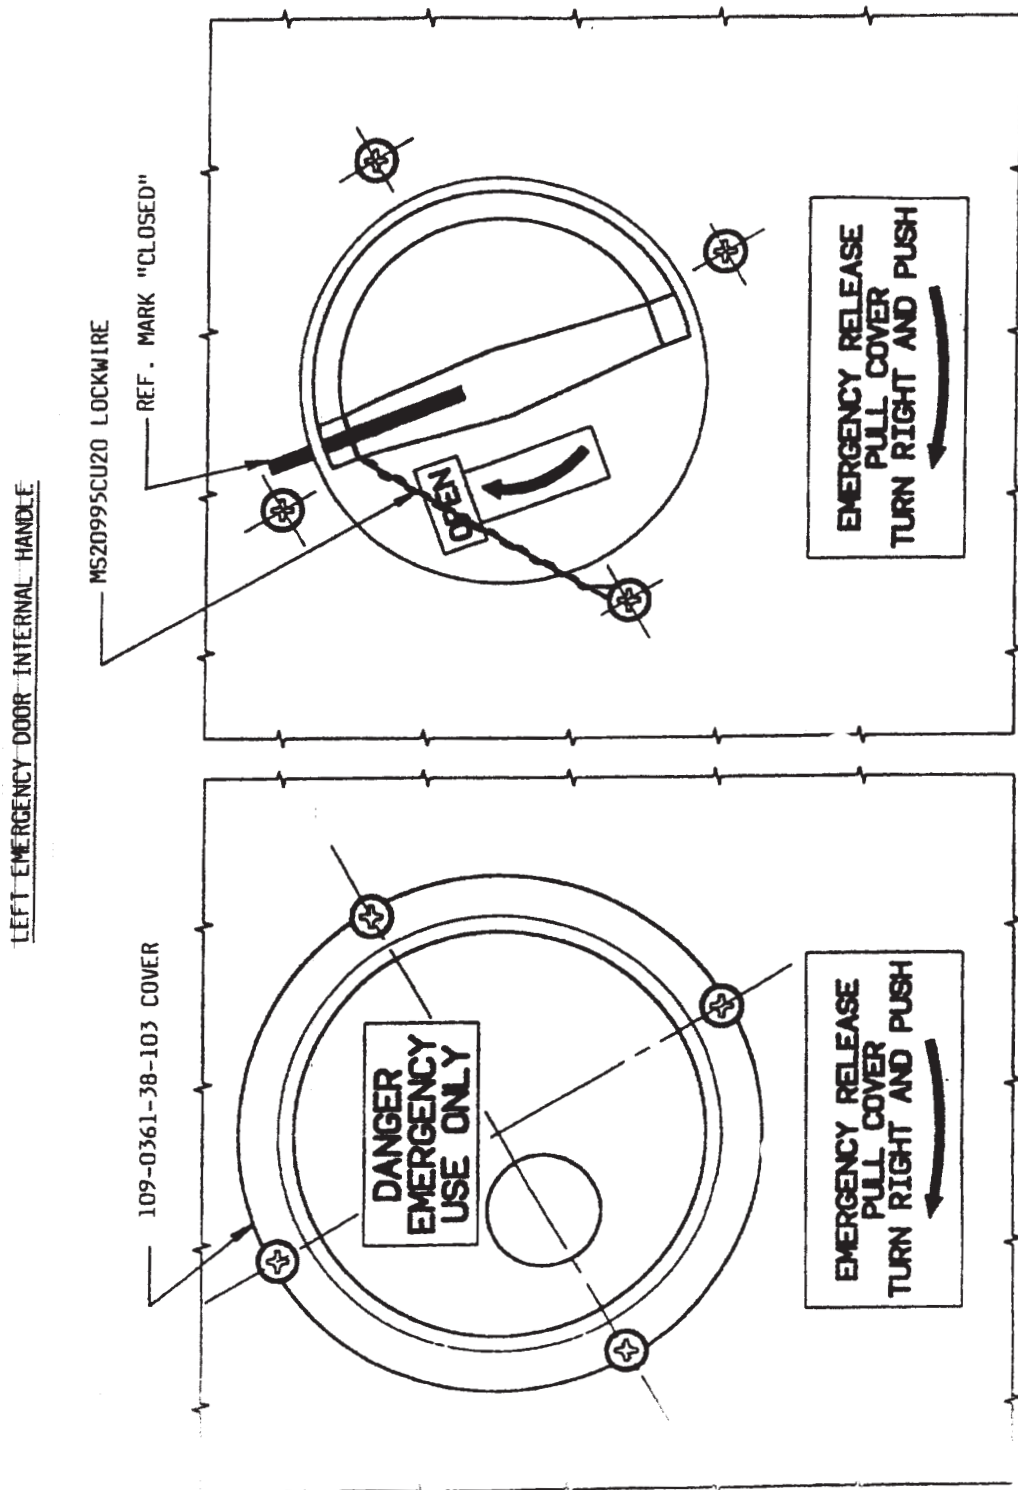
FIGURE 1

During flight, one case of loss of sliding door emergency exit panel occurred. Such event is the consequence of the incorrect position of the release handle with subsequent incomplete engagement of the locking pins. In addition the presence of the improper safety wiring, has allowed the rotation of the handle and the disengagement of the panel retention pins. This bulletin is issued with the intent of establishing a one-time inspection that assures the correct emergency exit panel installation, the safety wiring and locking pins engagements. Part II[^] provides a periodical inspection requirement of the handle position and safety wiring integrity. Part III[^] provides the requirement to replace the inner handle cover with a transparent one in order to make easing the compliance with Part II[^] periodical inspection.

Special care has to be taken to the safety wiring installation. The wire must to be located on the opposite side of the handle release direction (ref. fig. 1 and 2).

1. Replace the existing inner cover P/N 109-0361-38-2 with P/N 109-0361-38-103. Then apply the decal P/N 999-2701-34-315 as per figure 1 and 2, taking care the safety wiring is fully visible.

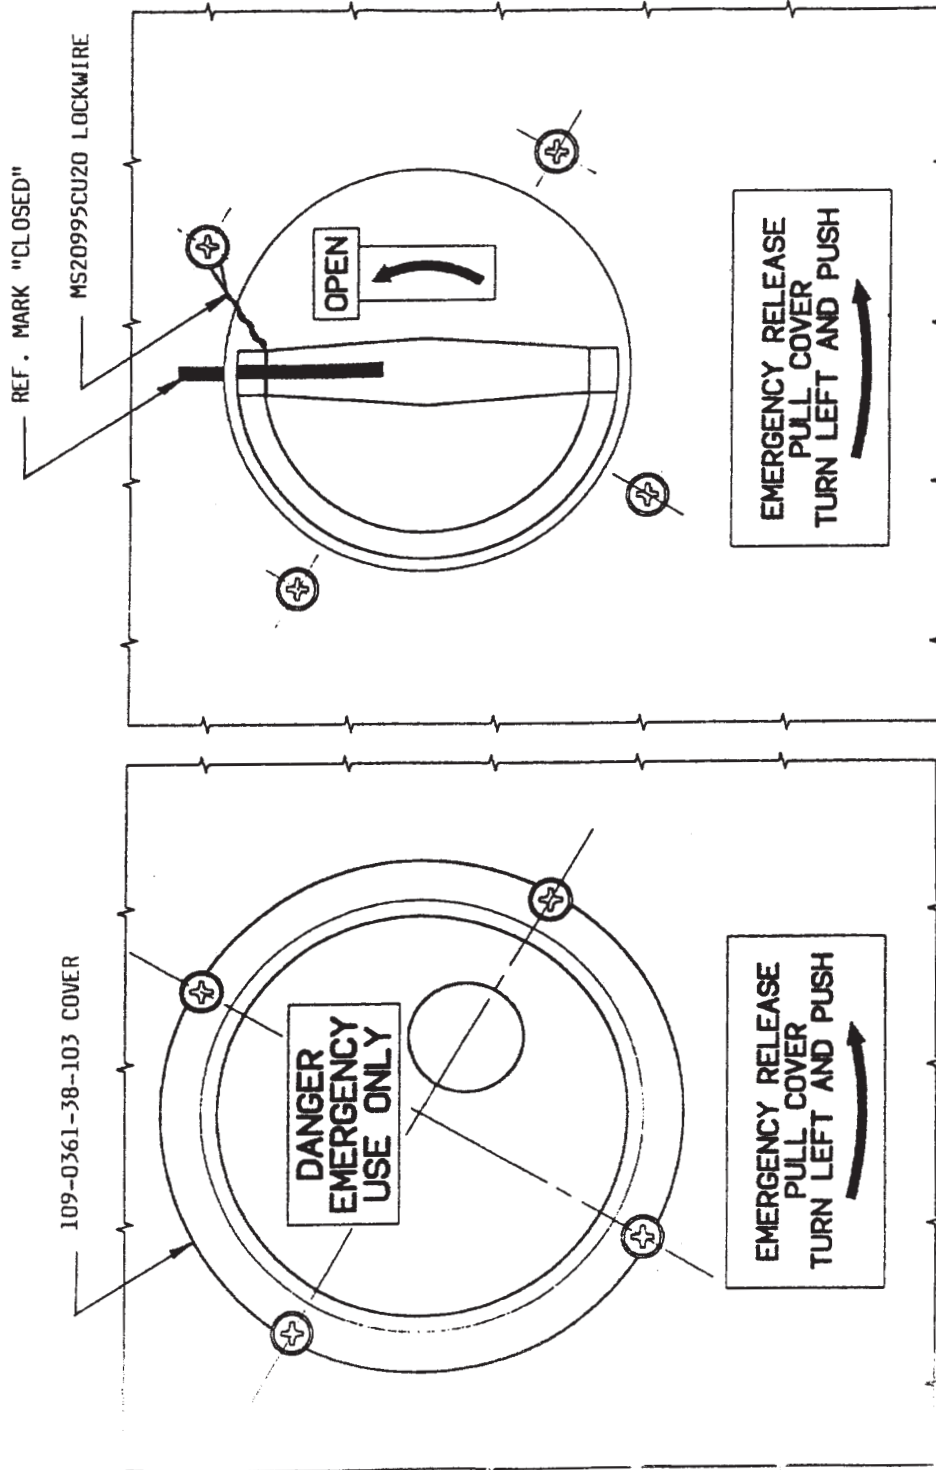
FIGURE 2

RIGHT EMERGENCY DOOR INTERNAL HANDLE

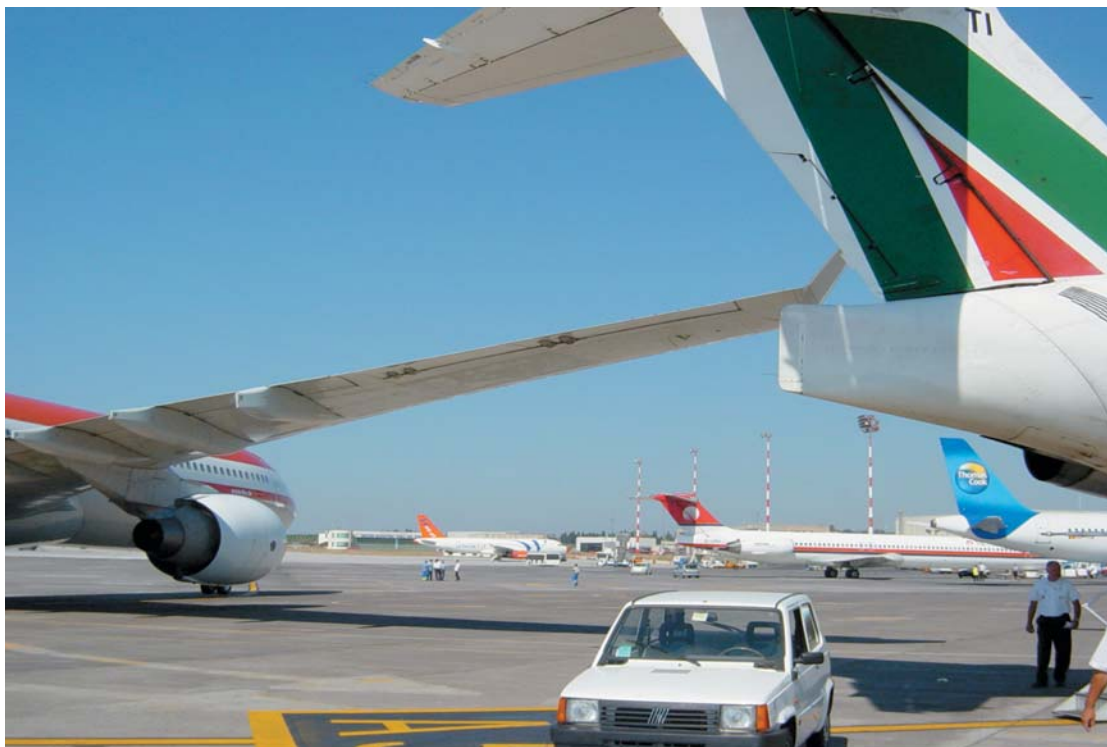
Foto 1

Nel caso di aeroporti di codice E, la separazione prevista tra aeromobili sui piazzali è di 7,5 metri. La collisione tra i due aeromobili, entrambi in posizione corretta rispetto alla segnaletica orizzontale (velivolo MD-82 regolarmente parcheggiato allo Stand A 5, velivolo A330 che rullava seguendo la vettura “*follow me*” sulla prescritta linea gialla), evidenzia la mancanza della separazione richiesta per il codice di riferimento aeroporto 4E.

Errata assegnazione del codice di riferimento aeroporto (4E), che ha consentito le operazioni ad aeromobili le cui caratteristiche dimensionali erano incompatibili con quelle dei raccordi e dei piazzali dell'aeroporto.

L'aeromobile D-AERF (a sinistra), durante il rullaggio, ha urtato il timone di coda dell'aeromobile I-DATI (a destra).

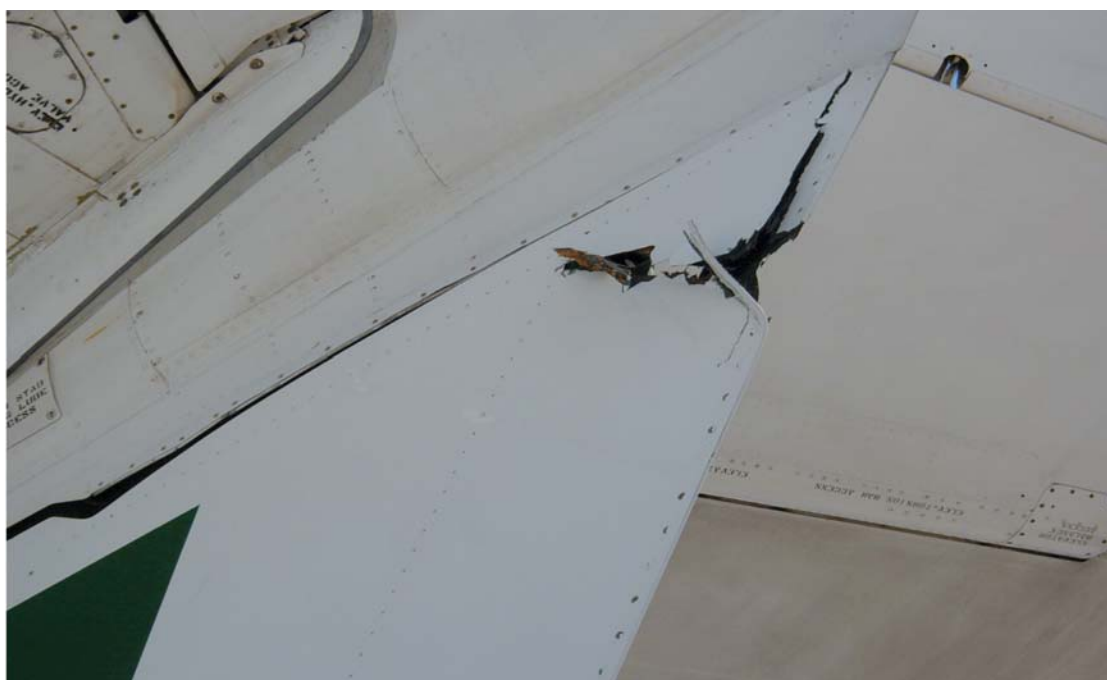
Foto 2

Particolare dei danni riportati dall'I-DATI.
