Inconveniente grave aeromobile Canadair CL-415, marche I-DPCP

Tipo dell'aeromobile e marche	Canadair CL-415, marche I-DPCP.
Data e ora	11 giugno 2006, 15.10 UTC (17.10 ora locale).
Località dell'evento	Al traverso di Sutri (VT).
Descrizione dell'evento	Ammaraggio precauzionale per consistente perdita di carburante in volo.
Esercente dell'aeromobile	SOREM s.r.l.
Natura del volo	Aviazione generale. Volo prova.
Aeroporto di partenza	Roma Ciampino (LIRA).
Aeroporto di destinazione	Roma Ciampino (LIRA).
Persone a bordo	Tre (due piloti ed un tecnico di linea).
Danni a persone e cose	Nessuno.
Informazioni relative al personale di volo	<i>Comandante:</i> maschio, 47 anni, ATPL e controllo medico di prima classe in corso di validità. In possesso delle qualifiche e abilitazioni richieste. Ore di volo totali: circa 6.500 (di cui 1.547h 27' sul tipo). Ore di volo negli ultimi 90 giorni: 5h 40'(di cui 5h 40' sul tipo). Ore di volo negli ultimi 7 giorni: 00h 35' (di cui 00h 35' sul tipo). Ore di volo nelle ultime 24 ore: 00h 35' (di cui 00h 35' sul tipo).

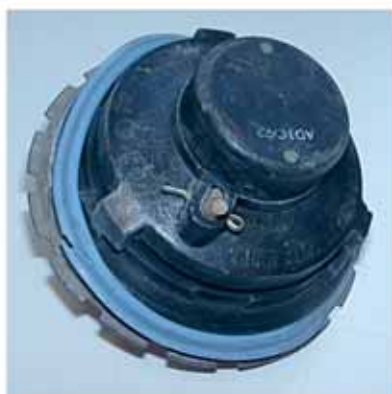
Il tecnico di linea ha subito riscontrato la fuoriuscita dalla propria sede del tappo carburante del serbatoio sinistro (*Fuel Filler Cap* P/N 457-370C) ed il danneggiamento, in due punti, della guarnizione di tenuta P/N 457-98-1 (si veda foto a lato). Sostituito il tappo e rabboccato il serbatoio sinistro, l'aeromobile rientrava all'aeroporto di Ciampino senza ulteriori inconvenienti.

Danneggiamento della guarnizione del *Fuel Filler Cap*.

La perdita di carburante in volo è stata causata dalla fuoriuscita dalla sua sede del tappo carburante. La depressione che si genera in volo sull'estradosso della semiala ha determinato l'aspirazione del carburante all'esterno del serbatoio; l'entità di tale

L'esame del *Fuel Filler Cap* non ha evidenziato danni o difetti della guarnizione e del meccanismo di chiusura, tali da poter giustificare la fuoriuscita del tappo dalla propria sede, se correttamente chiuso e bloccato.

La durata dell'intervento di manutenzione subito dall'aeromobile (protrattosi per quasi tre mesi) e l'effettuazione di lavorazioni sul serbatoio alare sinistro portano a ritenere che, con elevato grado di probabilità, la fuoriuscita del tappo sia da ricondurre ad una sua incompleta o non corretta chiusura in circostanze e tempi che non è stato possibile stabilire.

La perdita di carburante è stata causata dalla fuoriuscita dalla propria sede del tappo (*Fuel Filler Cap* P/N 457-370C) di chiusura del bocchettone di rifornimento superiore del serbatoio sinistro; è altamente probabile che lo stesso non fosse stato correttamente installato e serrato.

La Direzione tecnica dell' esercente ha precauzionalmente disposto (*Engineering Instruction* 003/06 del 12 giugno 2006) un controllo *una tantum* su tutti i velivoli della flotta, per verificare la corretta installazione ed integrità del *Fuel Filler Cap*. Tale controllo non ha evidenziato anomalie.
