## **RAPPORTO D'INCHIESTA**

**INCONVENIENTE GRAVE OCCORSO ALL'AEROMOBILE  
EMBRAER E145, marche I-EXME  
Località aeroporto Roma Fiumicino  
11 ottobre 2002**

**N. I/4/04**

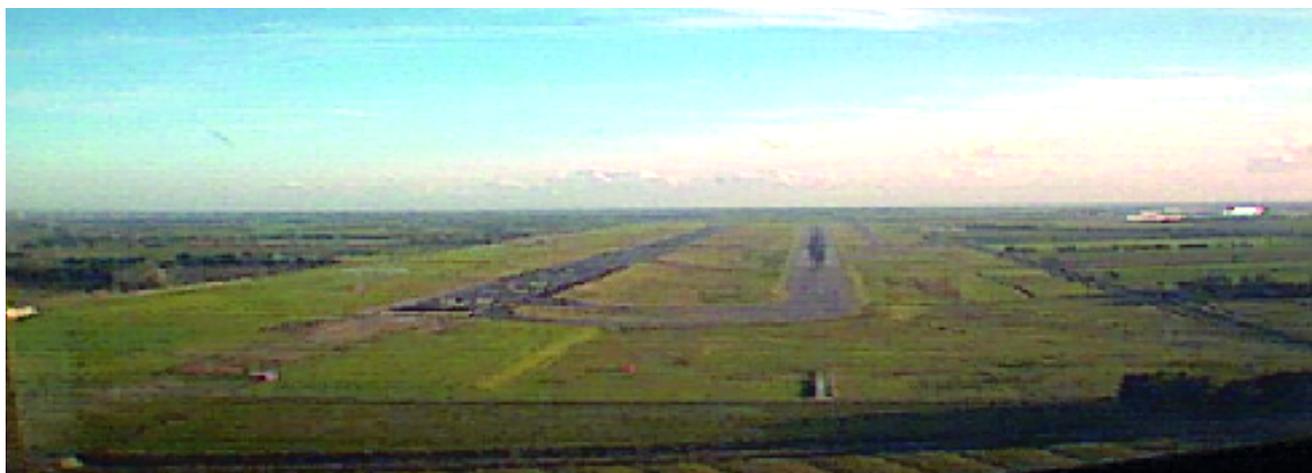
Osservando le piste da Nord, la soglia della pista 16C risulta più arretrata di circa 900 metri. Al momento dell'evento la segnaletica della pista 16L era stata appena completata e risultava molto evidente mentre quella della 16C era meno visibile (si veda la foto n. 1).

Foto n. 1: vista da Nord delle piste 16C e 16L.

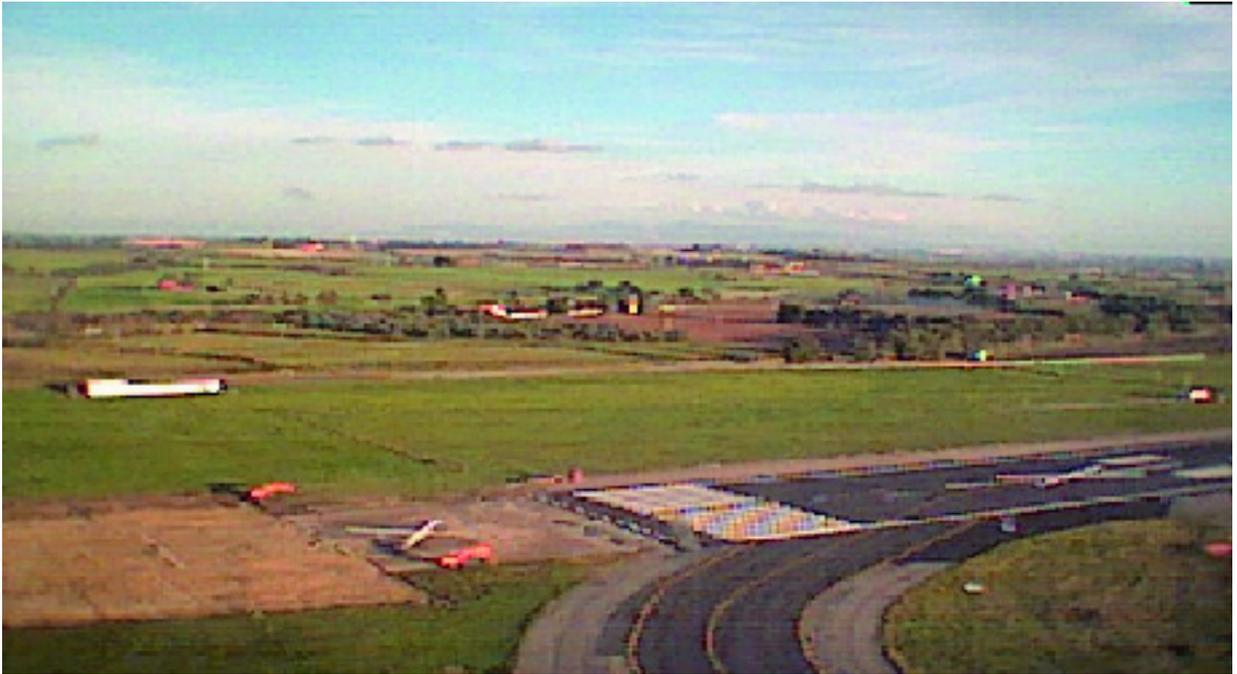
Sulla pista 16L era apposta una segnaletica di pista chiusa ed esattamente una croce sulla stopway in testata 16L, una sulla soglia pista 16L, una a metà pista, una sulla soglia pista 34R ed una sulla stopway in testata 34R. Questa segnaletica era conforme alle dimensioni riportate nell'Annesso 14 chapter 7 pag. 109, ma in numero inferiore a quello prescritto.

La segnaletica di pista chiusa era conforme, come dimensioni, alle norme contenute nell'Annesso 14 chapter 7 (croci bianche dipinte sull'asfalto), ma il numero dei segnali era inferiore a quanto prescritto dallo stesso documento nel par. 7.1.3. La norma recita "additional markings shall be so placed that the maximum interval between markings does not exceed 300 m - *segnaletica aggiuntiva deve essere posizionata in modo tale che l'intervallo massimo tra segnali successivi non ecceda 300 m*" (si veda la foto n. 2).

Foto n. 2: segnaletica di pista chiusa all'inizio della pista 16L.
