INCONVENIENTE GRAVE aeromobile Socata TB 9, marche I-IAEP

Tipo dell'aeromobile e marche	Socata TB 9, marche I-IAEP.
Data e ora	8 giugno 2003, 08.20 UTC.
Località dell'evento	Aeroporto di Catania Fontanarossa.
Descrizione dell'evento	Durante la corsa di atterraggio l'aeromobile usciva di pista, arrestandosi a circa due metri dal bordo laterale destro.
Esercente dell'aeromobile	Aero Club di Catania.
Natura del volo	Scuola.
Persone a bordo	Una (allievo pilota).
Danni a persone e cose	Nessuna lesione a persone. Danni all'aeromobile: lieve deformazione alla staffetta anteriore supporto carenatura ruota sinistra (carenatura non installata).
Informazioni relative al personale di volo	<p>Pilota, maschio, 19 anni, nazionalità italiana. Titolare di attestato di allievo pilota in corso di validità. Abilitazione SEP LAND in corso di validità. Visita medica in corso di validità. Attività di volo totale: 28h 37', tutta effettuata su aeromobile TB 9.</p> <p>Attività di volo effettuata nei 90 giorni precedenti l'evento: 17h 16'.</p> <p>Attività di volo effettuata nei 60 giorni precedenti l'evento: 10h 32'.</p> <p>Attività di volo effettuata nei 30 giorni precedenti l'evento: 07h 49'.</p>

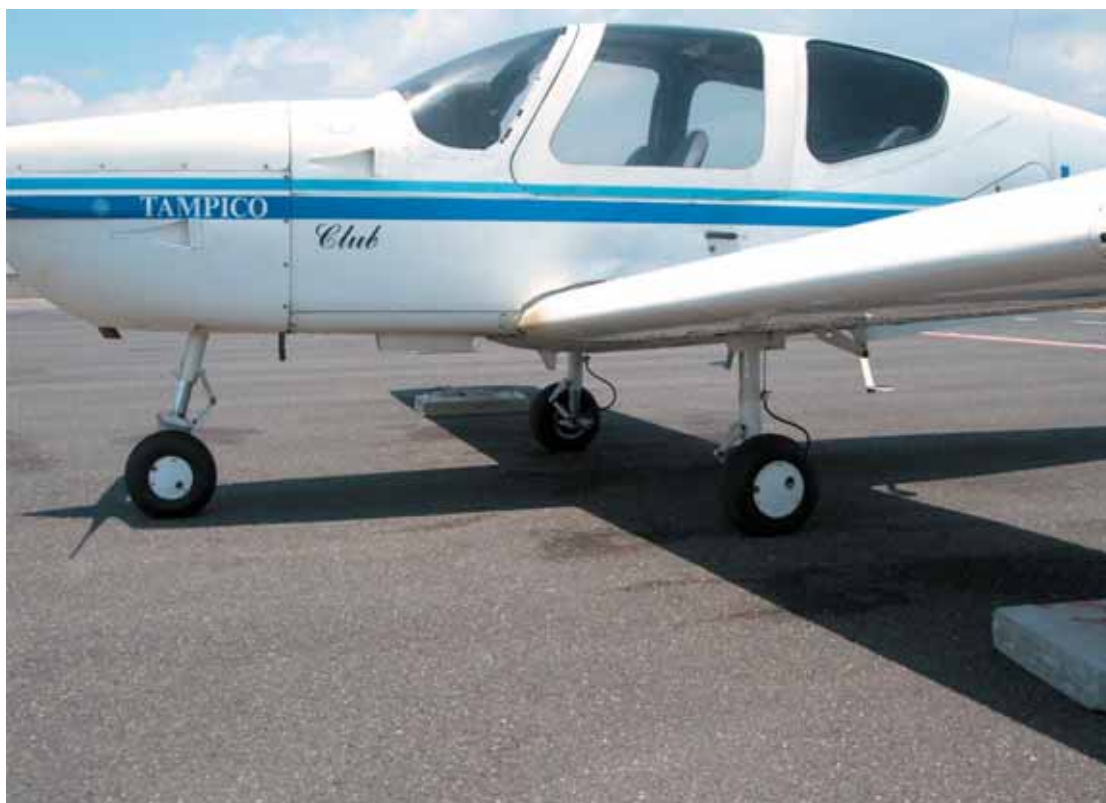
Foto 2

L'aeromobile non ha riportato danni visibili, a parte una lieve deformazione alla staffetta anteriore supporto carenatura ruota sinistra (carenatura non installata).
