AGENZIA NAZIONALE PER LA SICUREZZA DEL VOLO

RELAZIONE D'INCHIESTA

**INCIDENTE
OCCORSO ALL'AEROMOBILE
ROBIN DR 400/180 R, MARCHE I-ITBC
Aviosuperficie Alfina (VT), 08.06.2001**

N. A/5/01

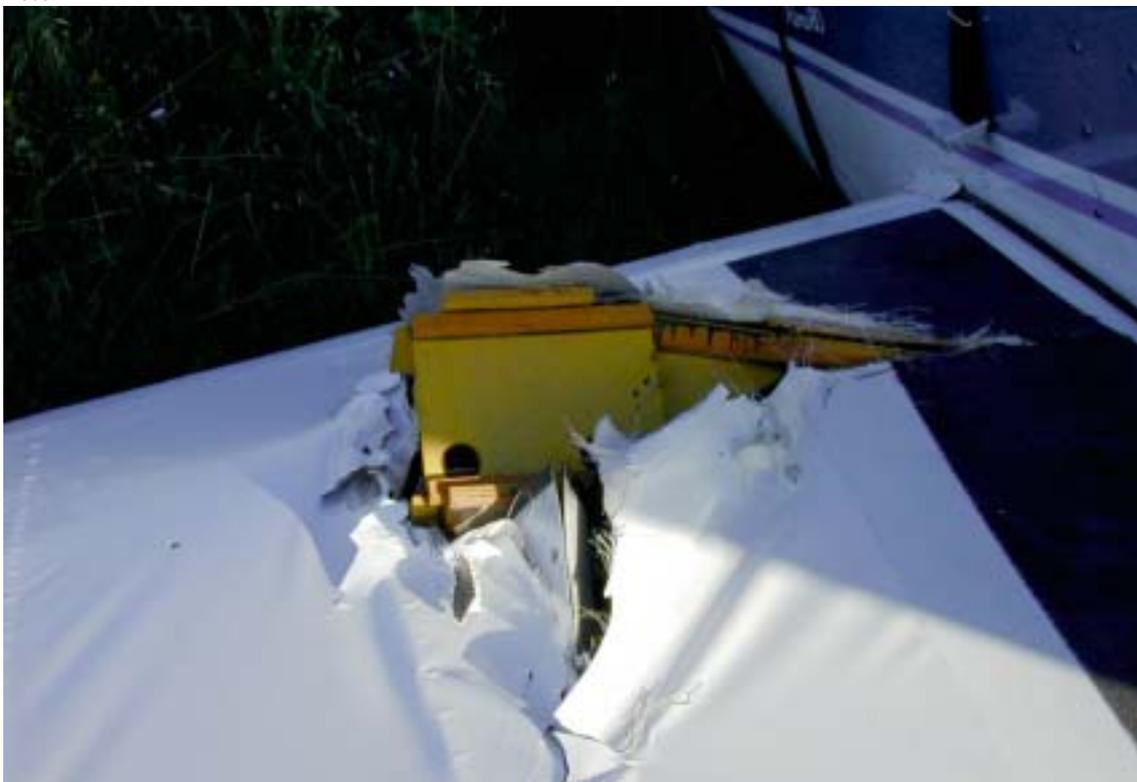
Foto 4

Dalle foto riportate in Allegato A si può facilmente constatare come la semiala sinistra sia stata "perforata" dalla gamba carrello SX conseguentemente all'impatto al suolo, con evidenti danni al cassone alare ed in particolare alle due centine poste vicino alla radice della semiala. Successivamente al primo impatto al suolo la parte posteriore del flap (*trailing edge*) e dell'alettone sinistro hanno impattato il terreno danneggiandosi lievemente.

Danni cassone alare SX. Vista dall'alto

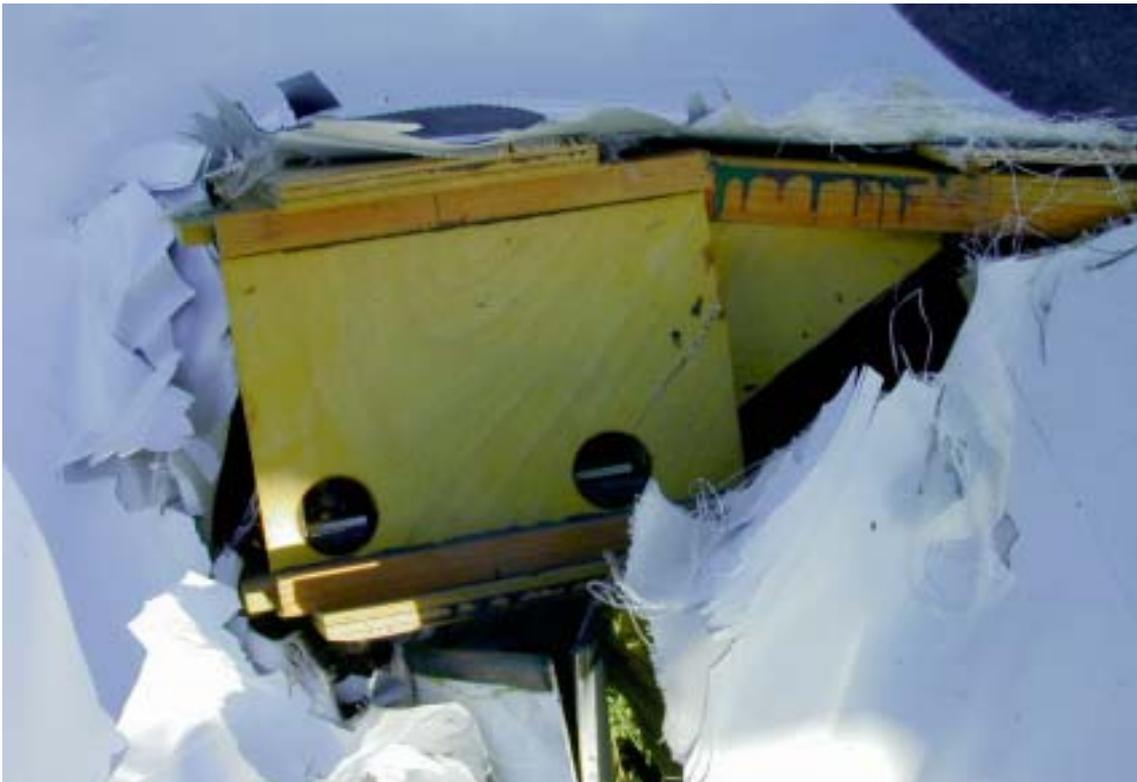
Foto 5

Danno cassone alare SX. Vista dall'alto (particolare)

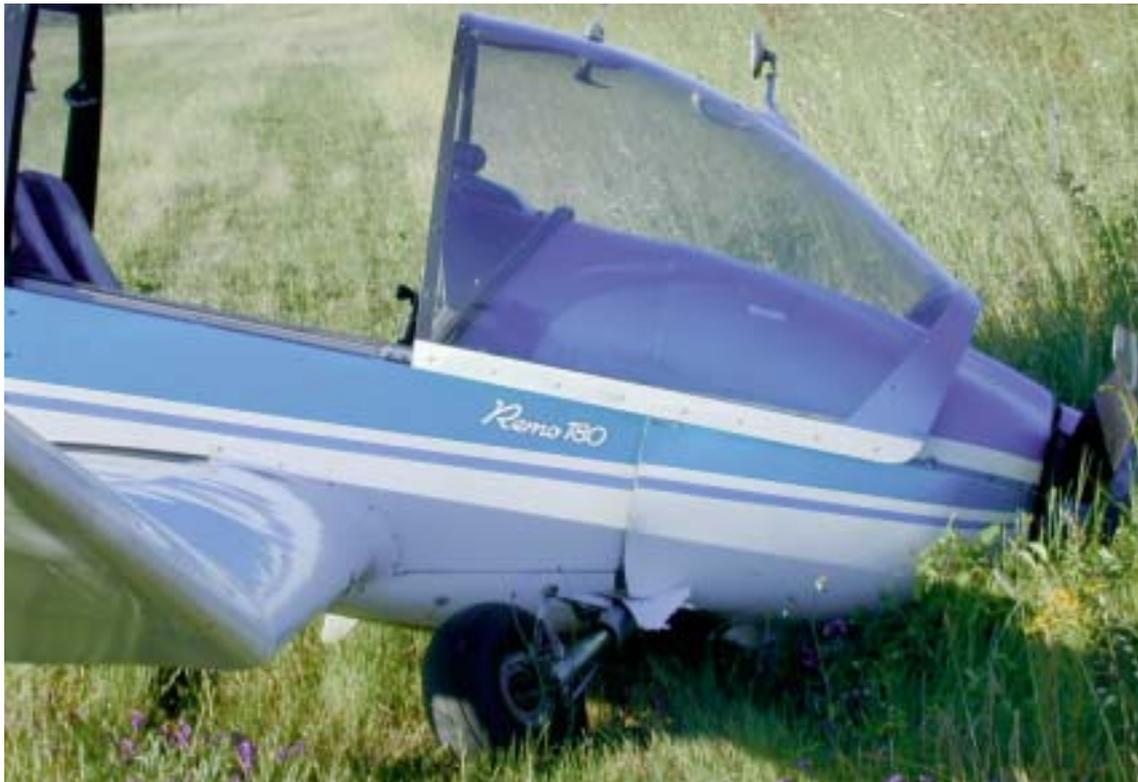
Foto 7

Fusoliera anteriore con gamba carrello rotta

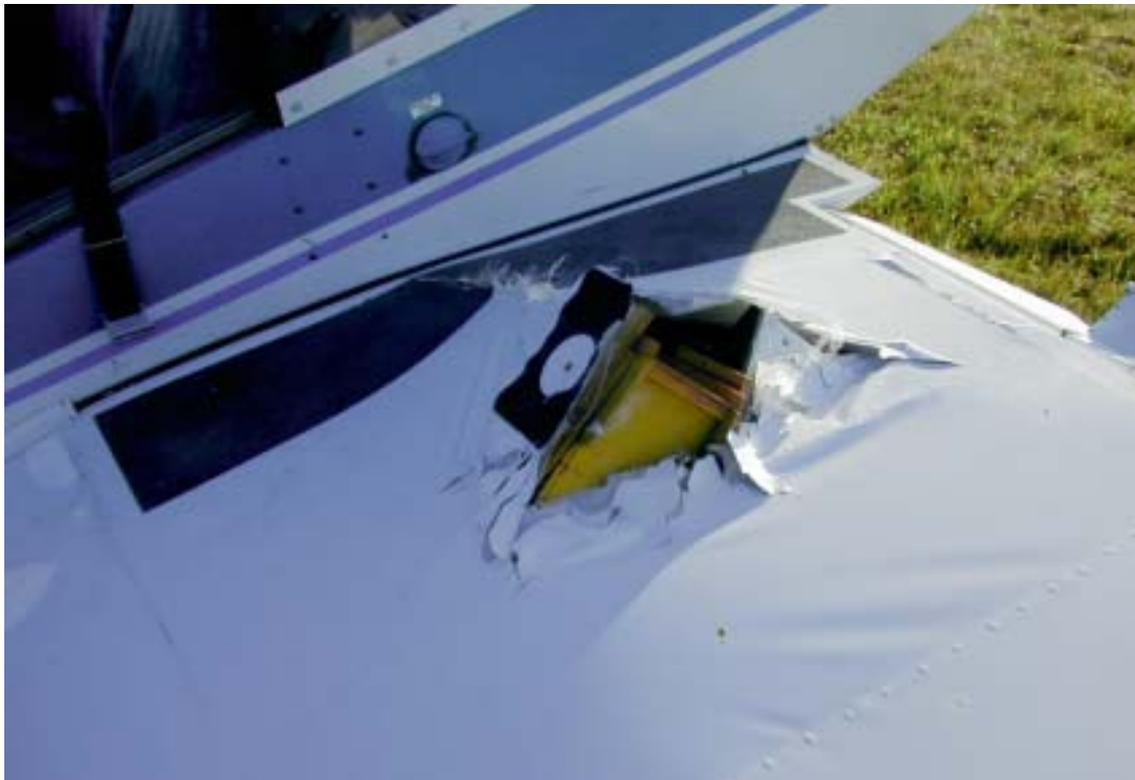
Foto 8

Danno cassone alare SX. Vista dall'alto

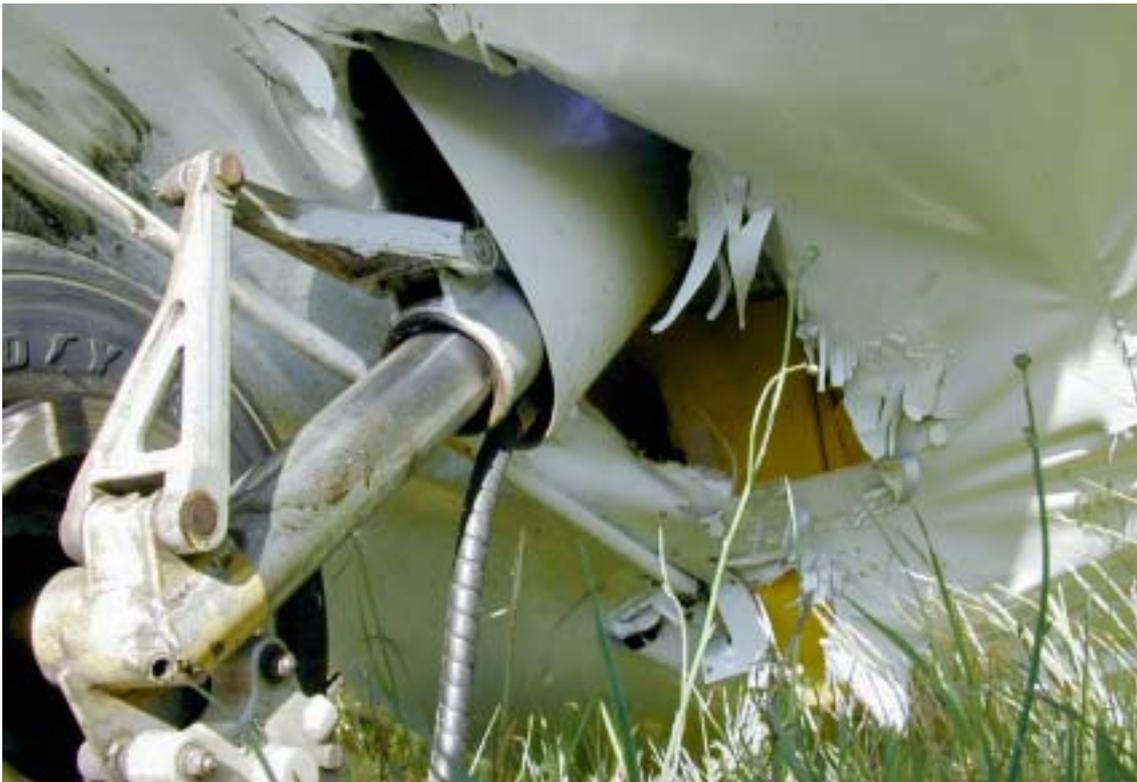
Foto 9

Gamba carrello principale SX. Particolare danni

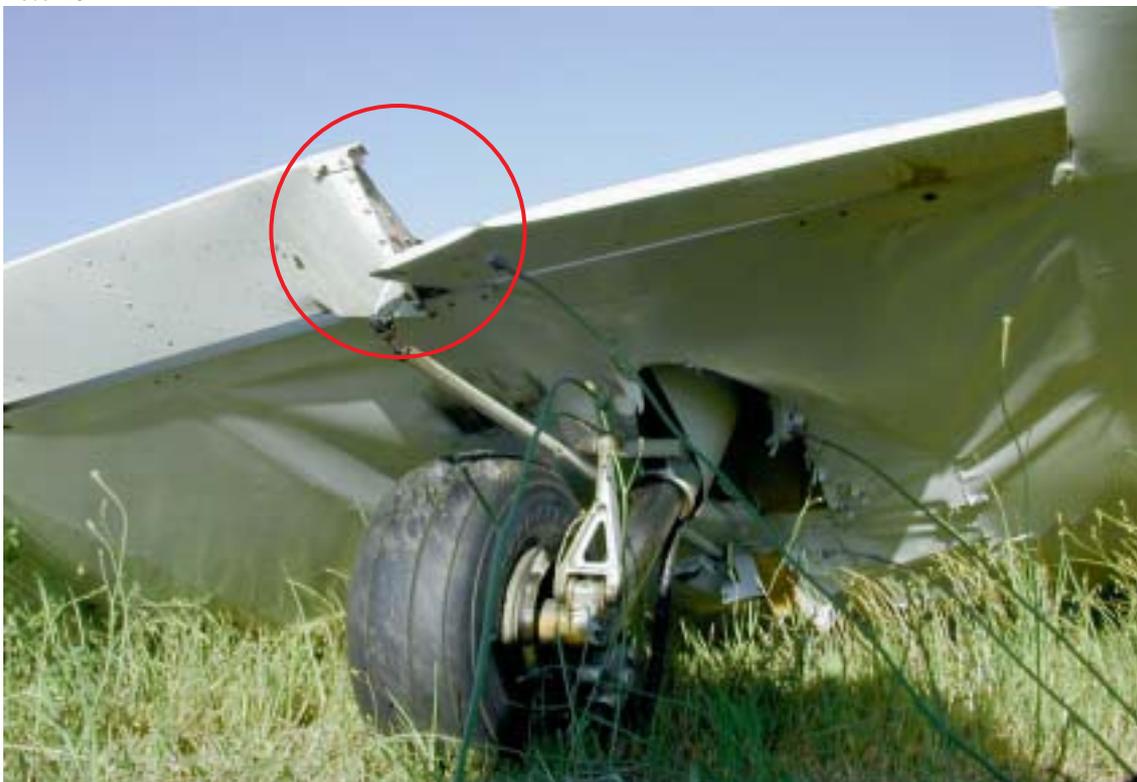
Foto 10

Gamba carrello SX. Notare danni alettone e flaps

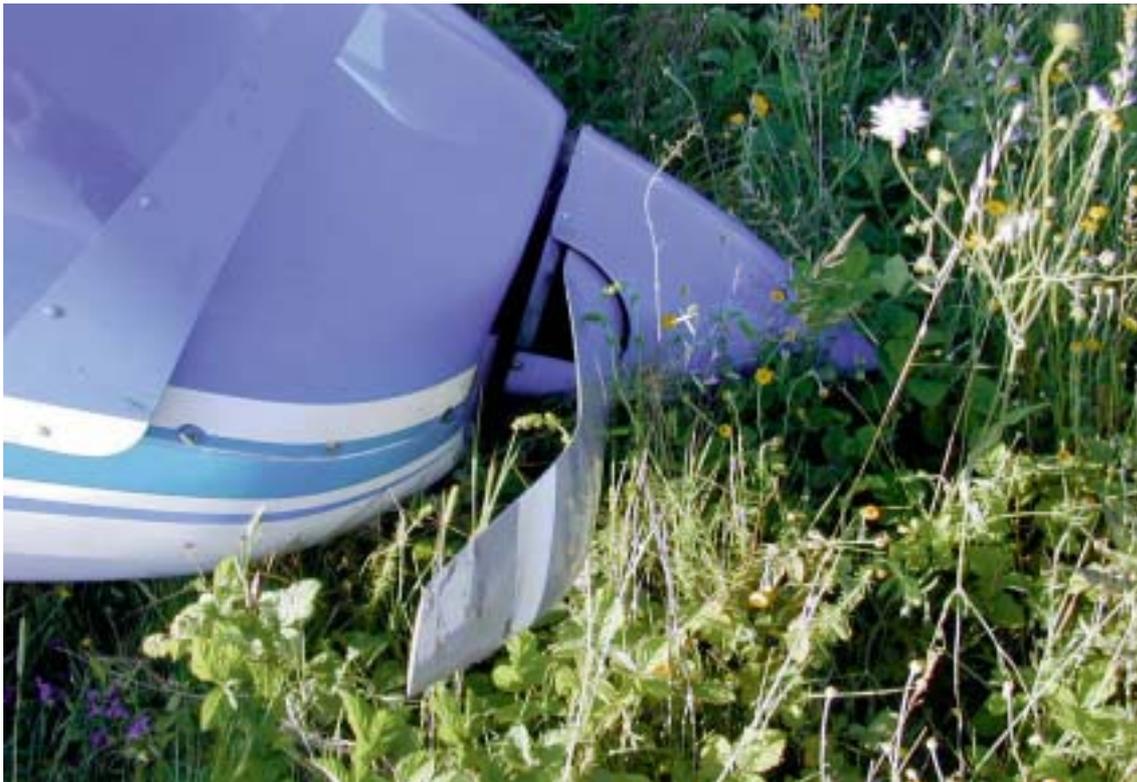
Foto 11

Particolare danni elica

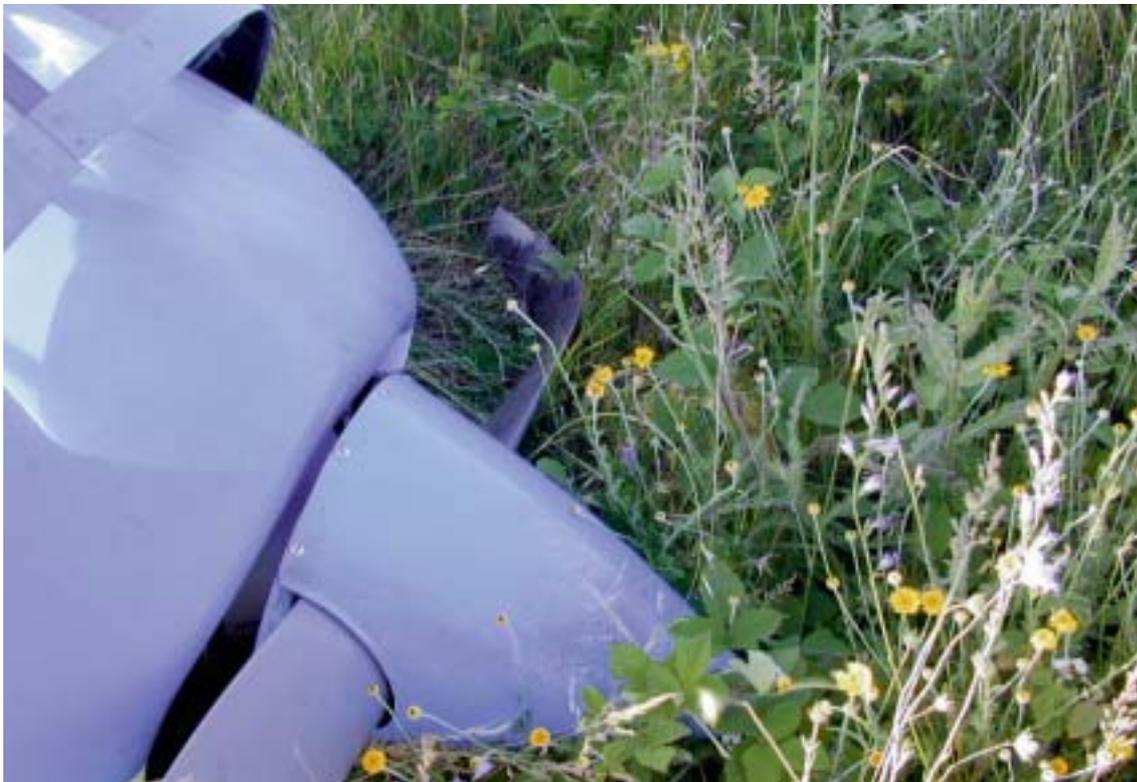
Foto 12

Particolare danni elica

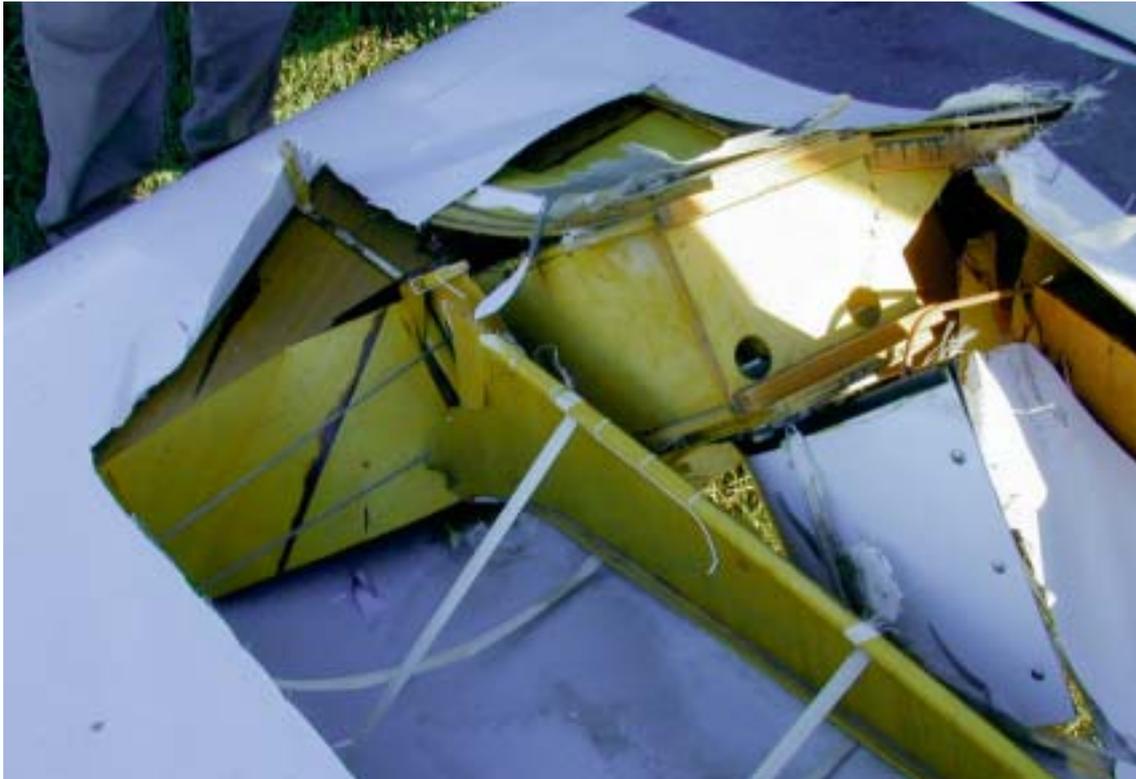
Foto 13

Particolare danni cassone alare dopo rimozione rivestimento

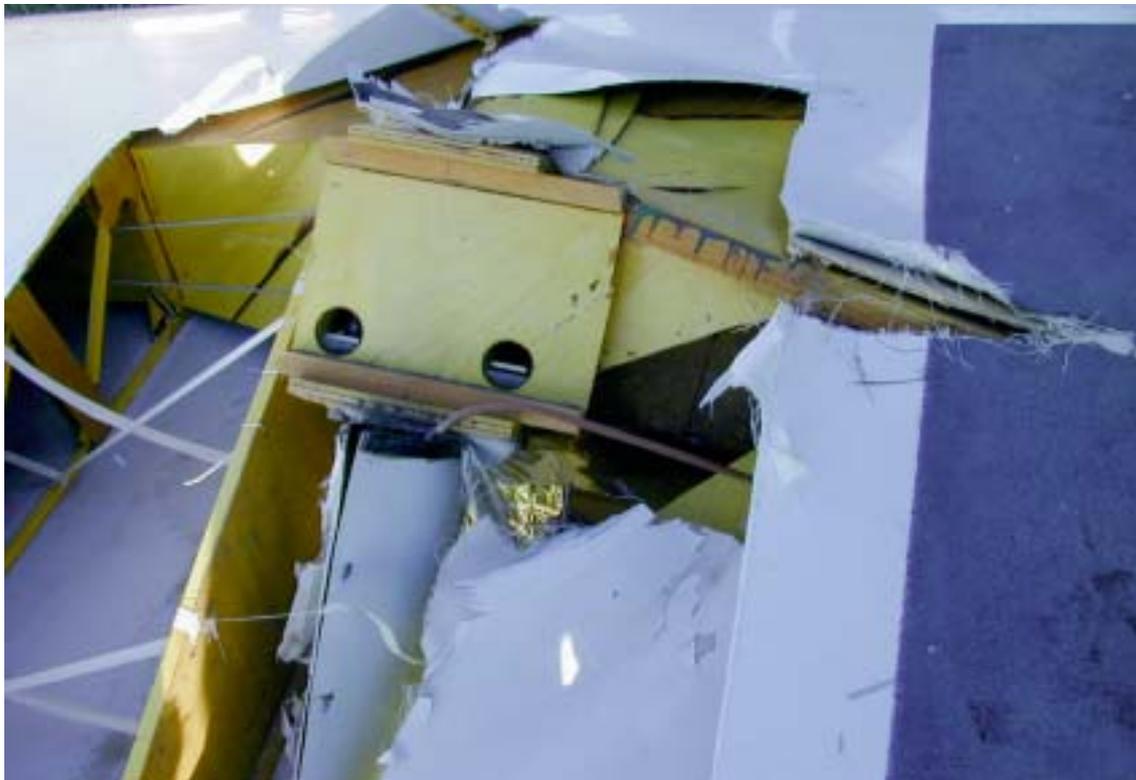
Foto 14

Particolare danni cassone alare dopo rimozione rivestimento

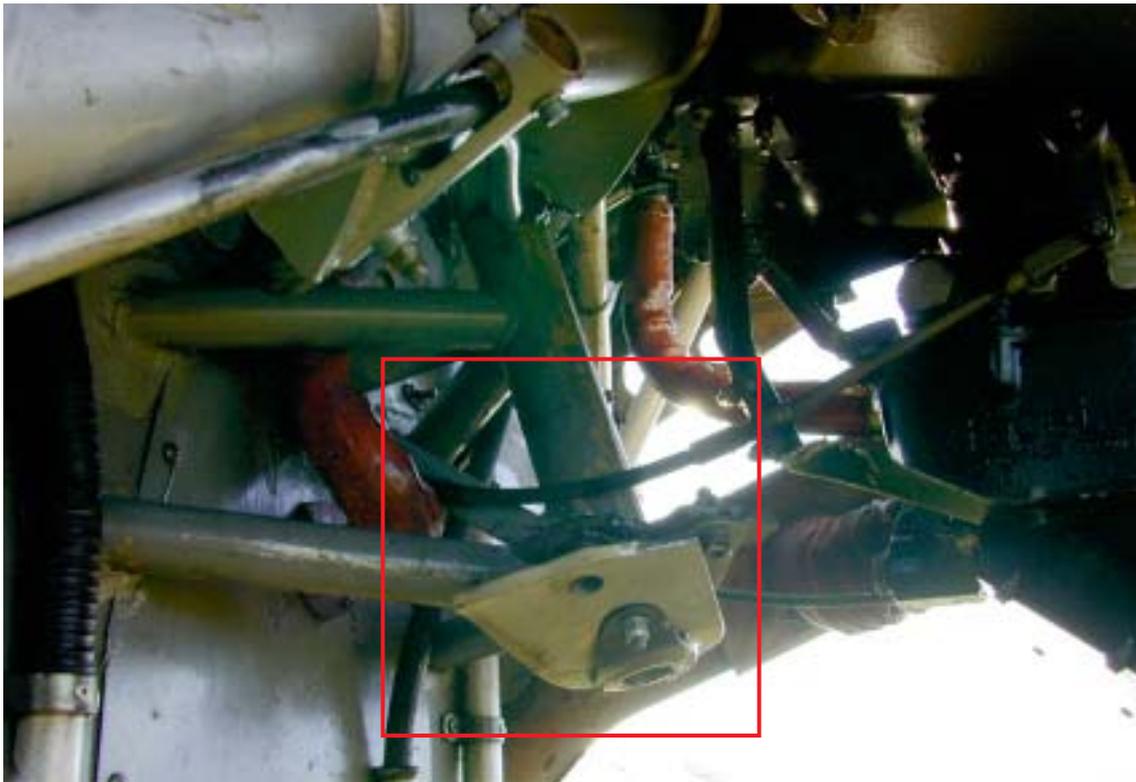
Foto 15

I maggiori danni sono a carico della parte sinistra del carrello, la prima a toccare il suolo. La maggior parte del peso del velivolo al momento dell'atterraggio, infatti, ha gravato sulla gamba di forza sinistra, determinando lo sfondamento del cassone alare. La gamba di forza del carrello anteriore ha ceduto in corrispondenza della piastra di collegamento con la forcella del ruotino di prua (foto 15, 16, 17 e 18, Allegato A).

Da un esame visivo della parte soggetta a rottura della piastra di collegamento tra la gamba di forza e la forcella del ruotino di prua si è notato come essa presenti le tipiche caratteristiche di rottura di schianto per sovraccarico con inizio nella parte interessata da una saldatura (foto 18, Allegato A). Essa infatti è stata caratterizzata da una iniziale deformazione, cui è seguita la rottura dinamica da sovraccarico, generatasi a seguito del

Il cedimento della gamba di forza del carrello anteriore non è imputabile a cricche preesistenti e/o difetti di manutenzione; il sovraccarico è stato determinato dalla continua applicazione di comando pedaliera destra da parte del pilota nel tentativo di correggere la forte imbardata a sinistra determinata dal contatto della semiala sinistra con il terreno, conseguenza del forte impatto del velivolo al suolo. Il moto di sterzo durante il rullaggio viene infatti comunicato dalla pedaliera.

Gamba carrello anteriore. Particolare rottura piastra

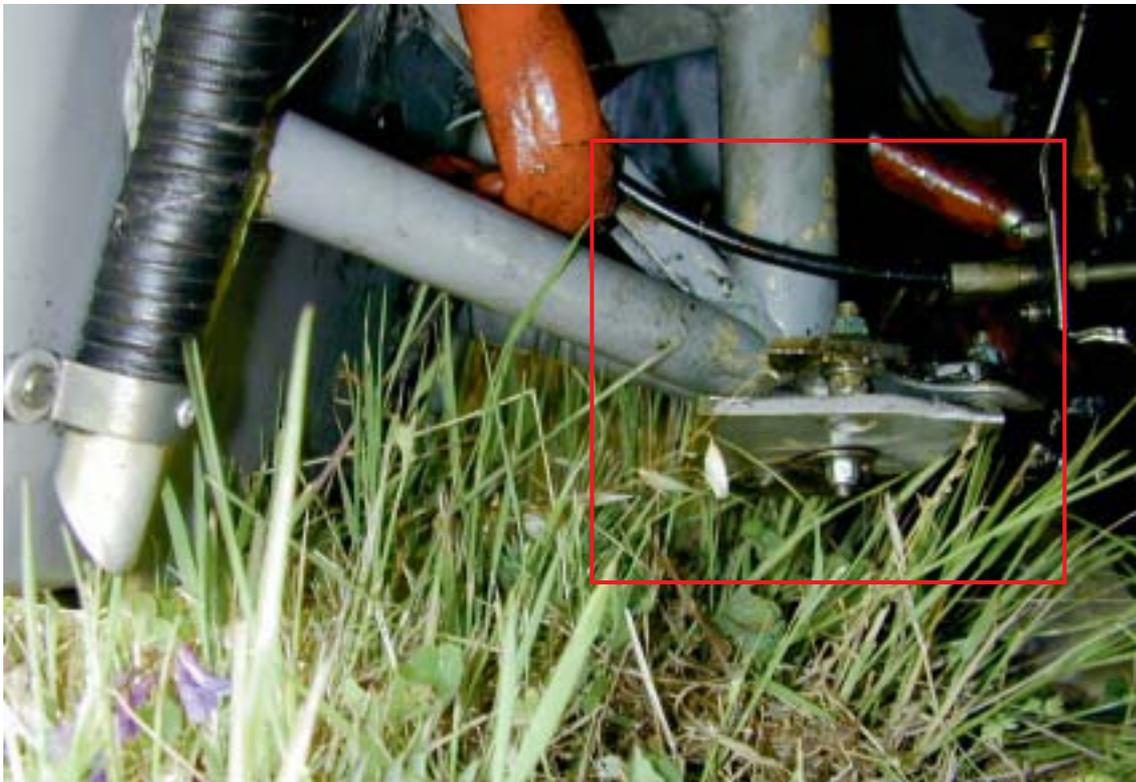
Foto 16

Gamba carrello anteriore. Particolare rottura piastra

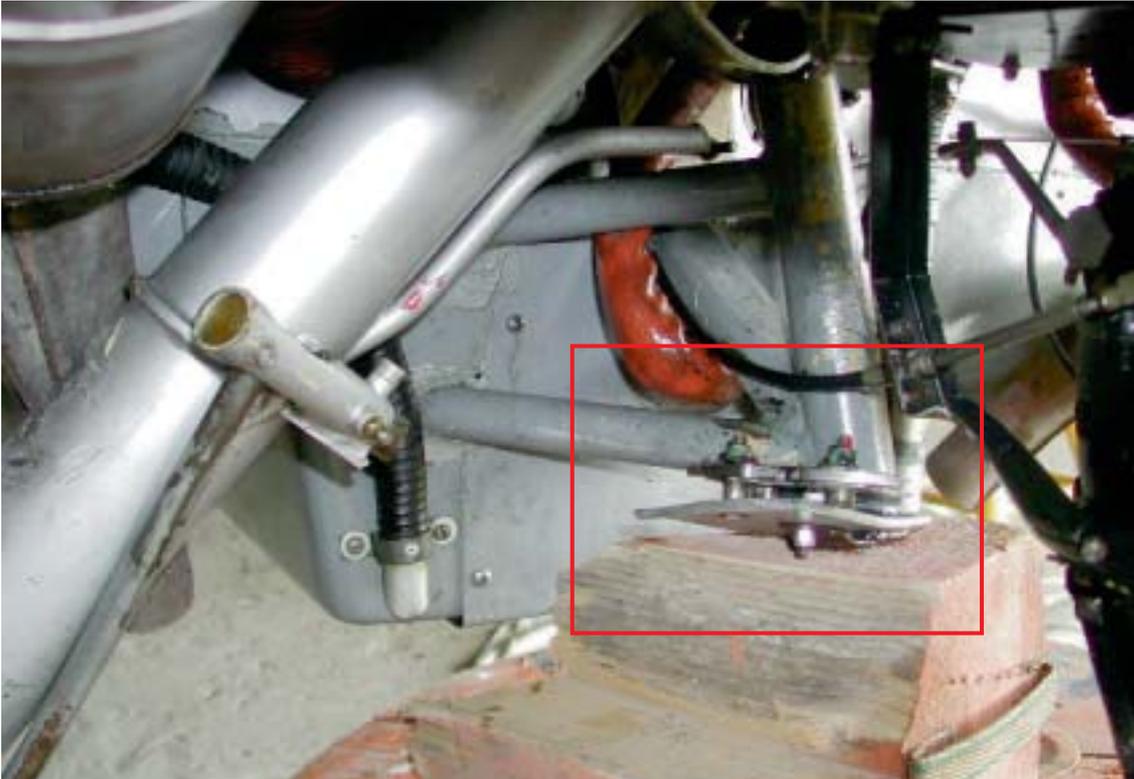
Foto 17

Gamba carrello anteriore. Particolare rottura piastra. Foto in hangar con punto di appoggio

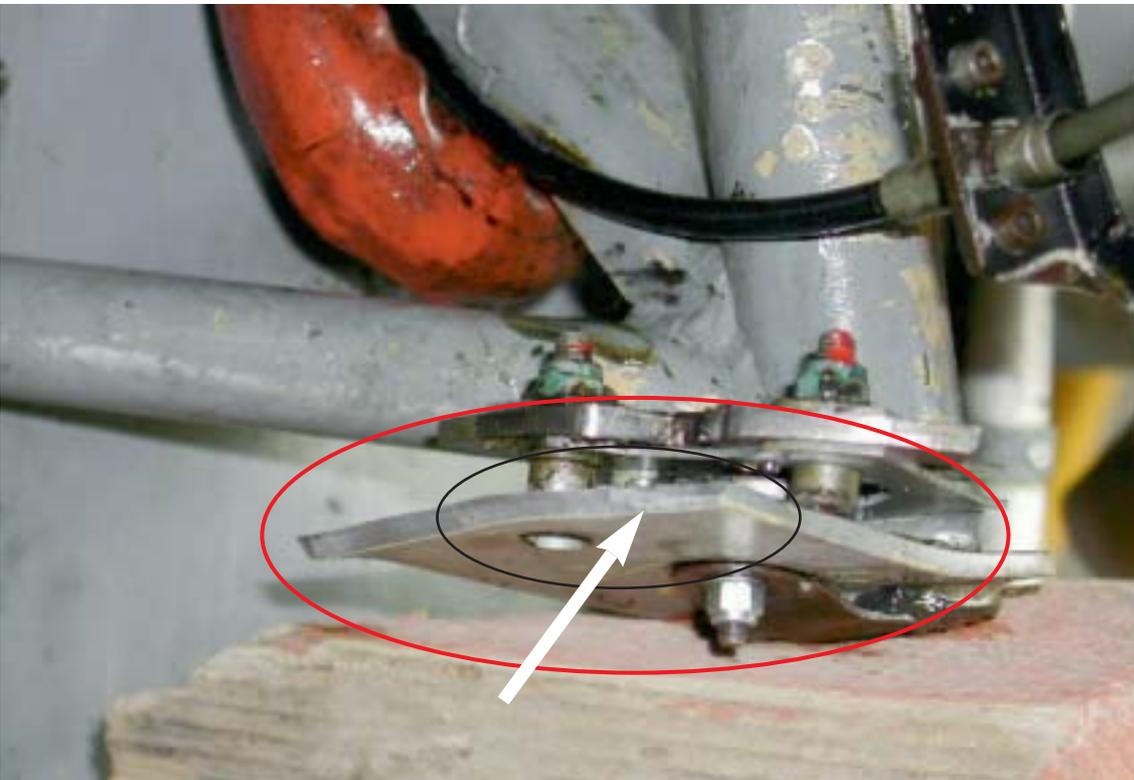
Foto 18

Gamba carrello anteriore. Particolare rottura piastra. Zona saldata

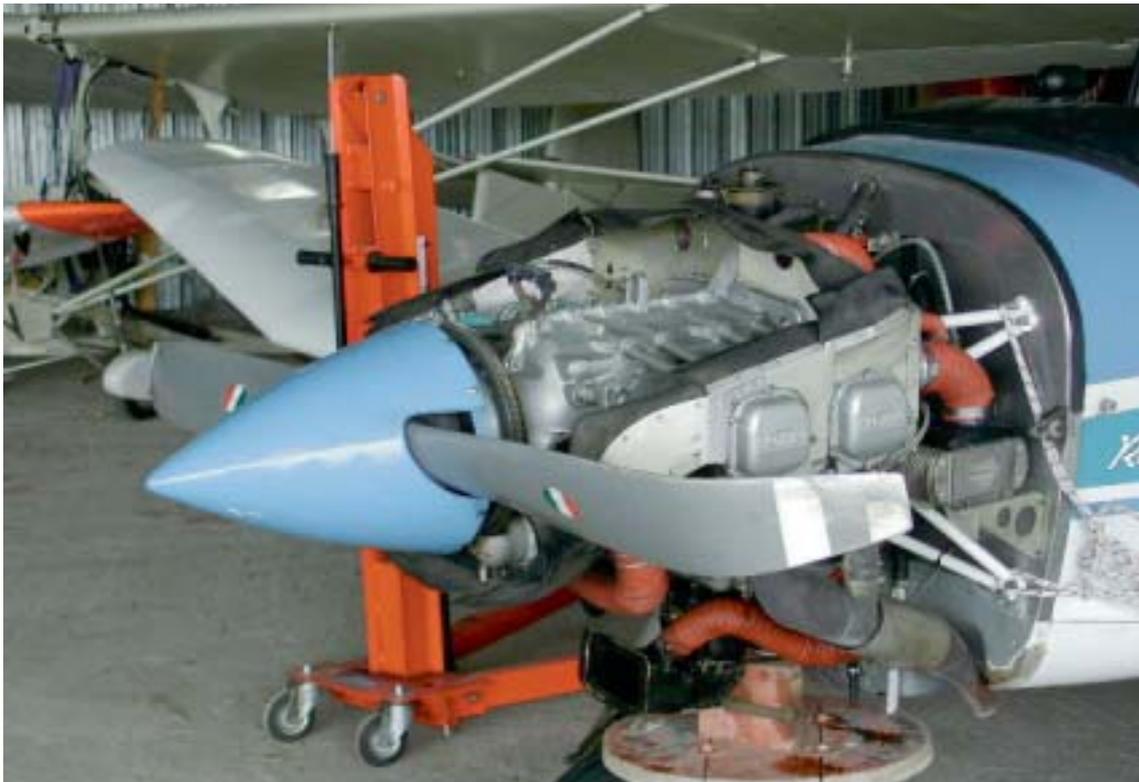
Foto 23

Velivolo ricoverato in hangar. Vista frontale. Notare danni estremità elica

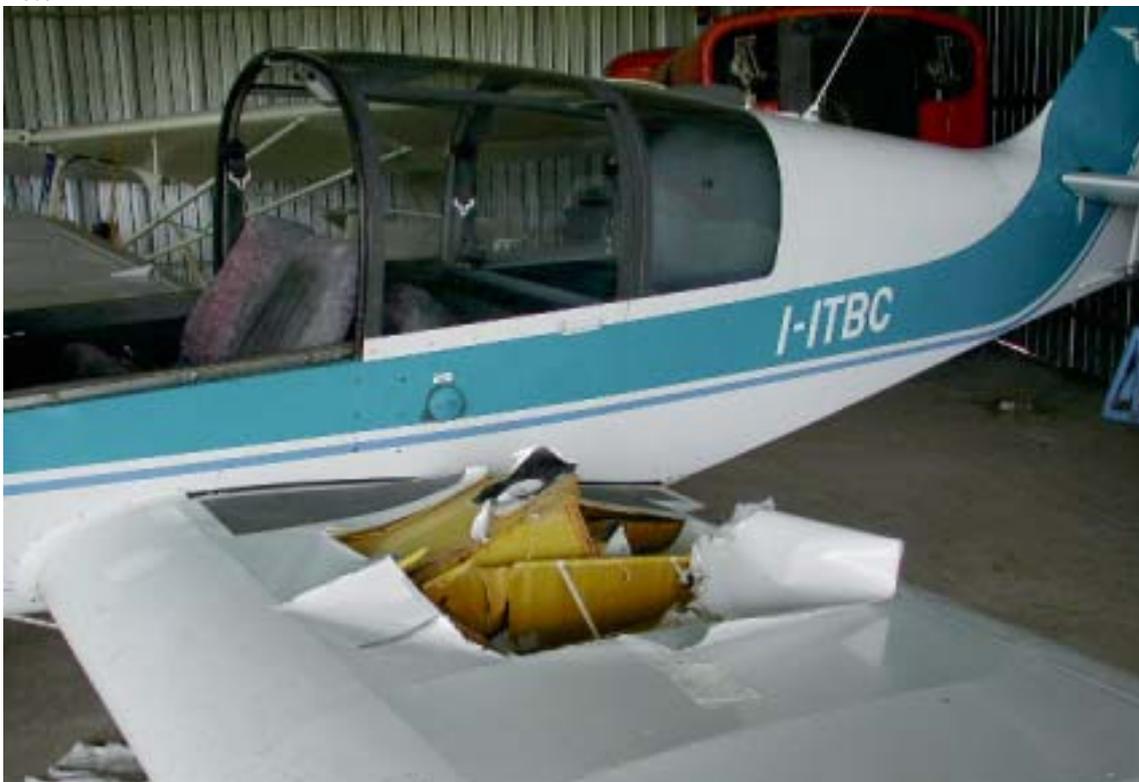
Foto 24

Velivolo in hangar. Danni cassone alare

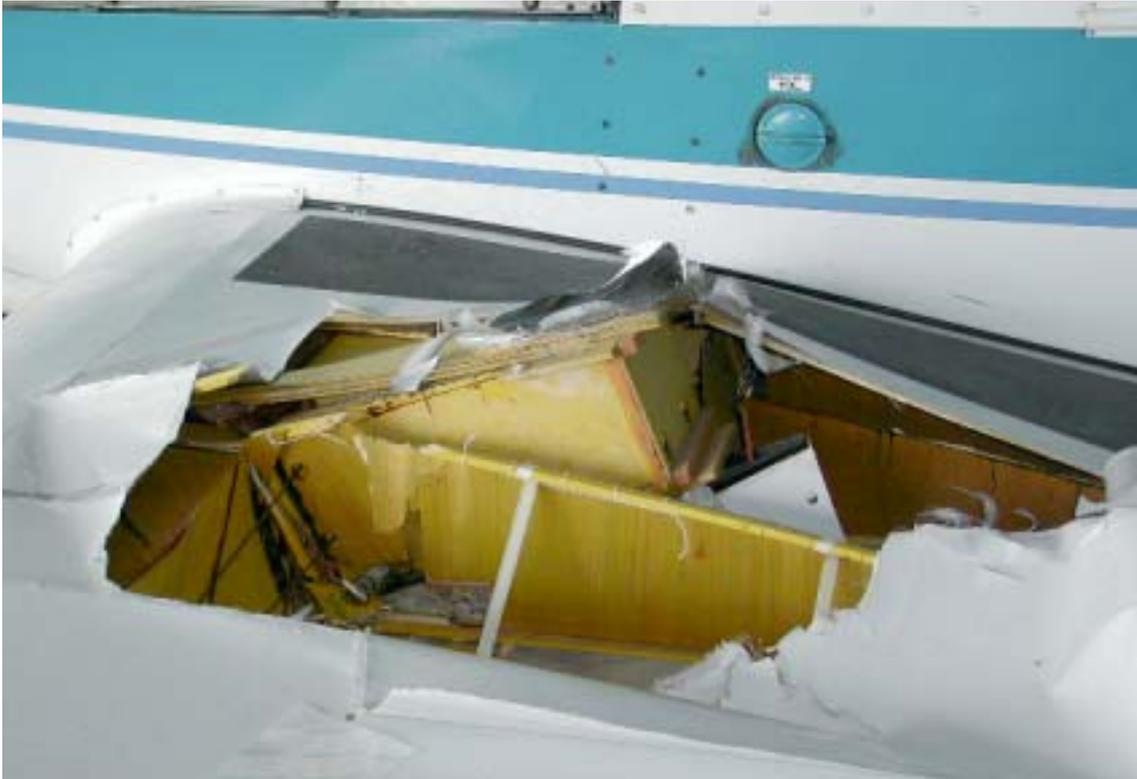
Foto 25

Velivolo in hangar. Danni cassone alare (particolare)

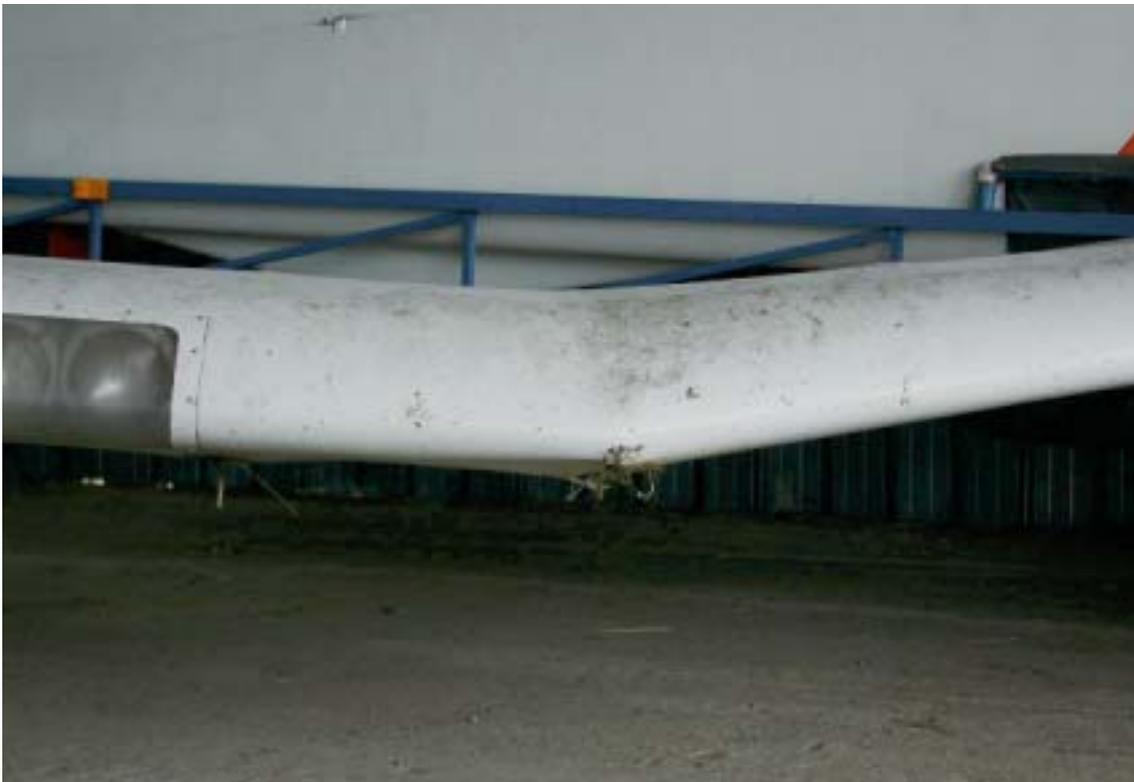
Foto 26

Semiala SX. Parte del bordo d'attacco che ha "strisciato" al suolo durante corsa di decelerazione

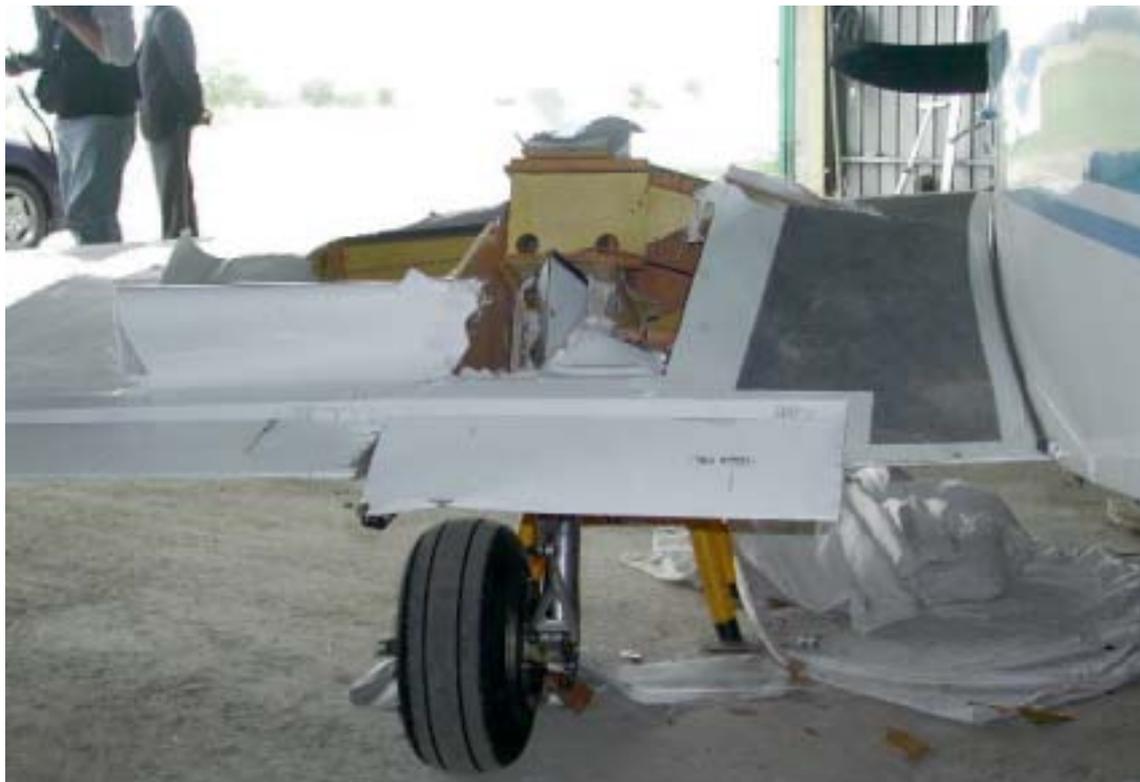
Foto 27

Velivolo in hangar. Semiala SX. Notare danni alettoni e flaps

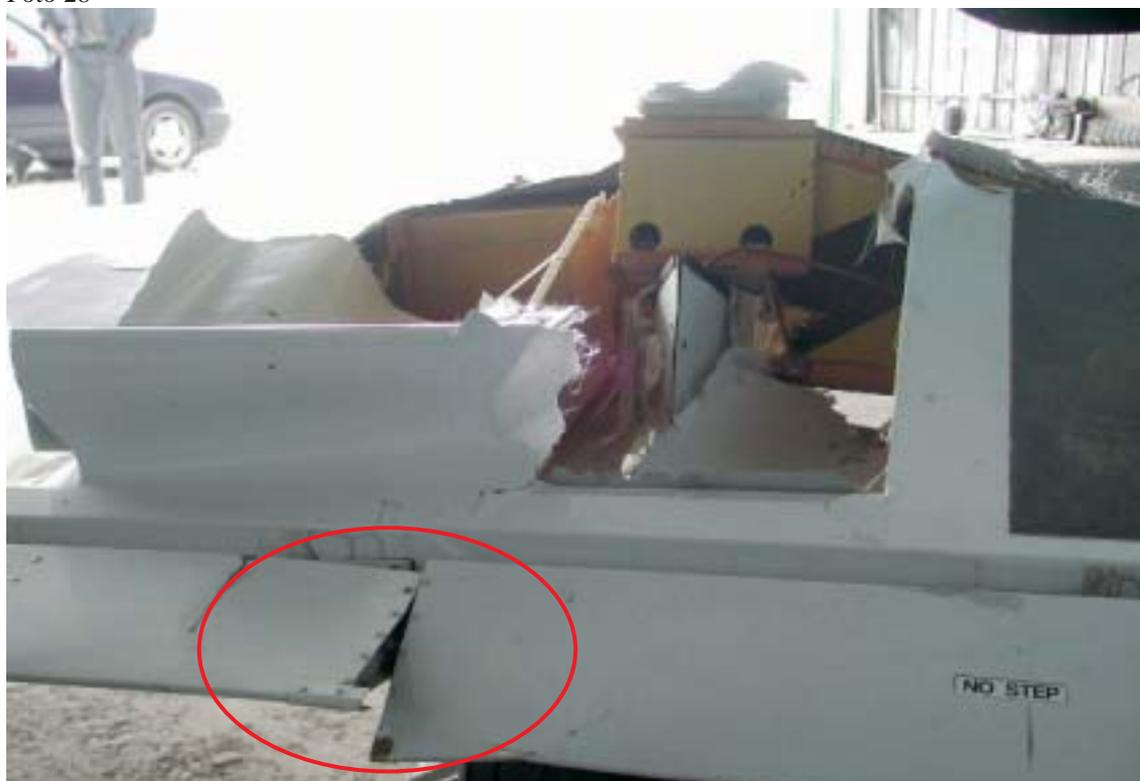
Foto 28

Velivolo in hangar. Semiala SX. Notare danni alettoni e flaps

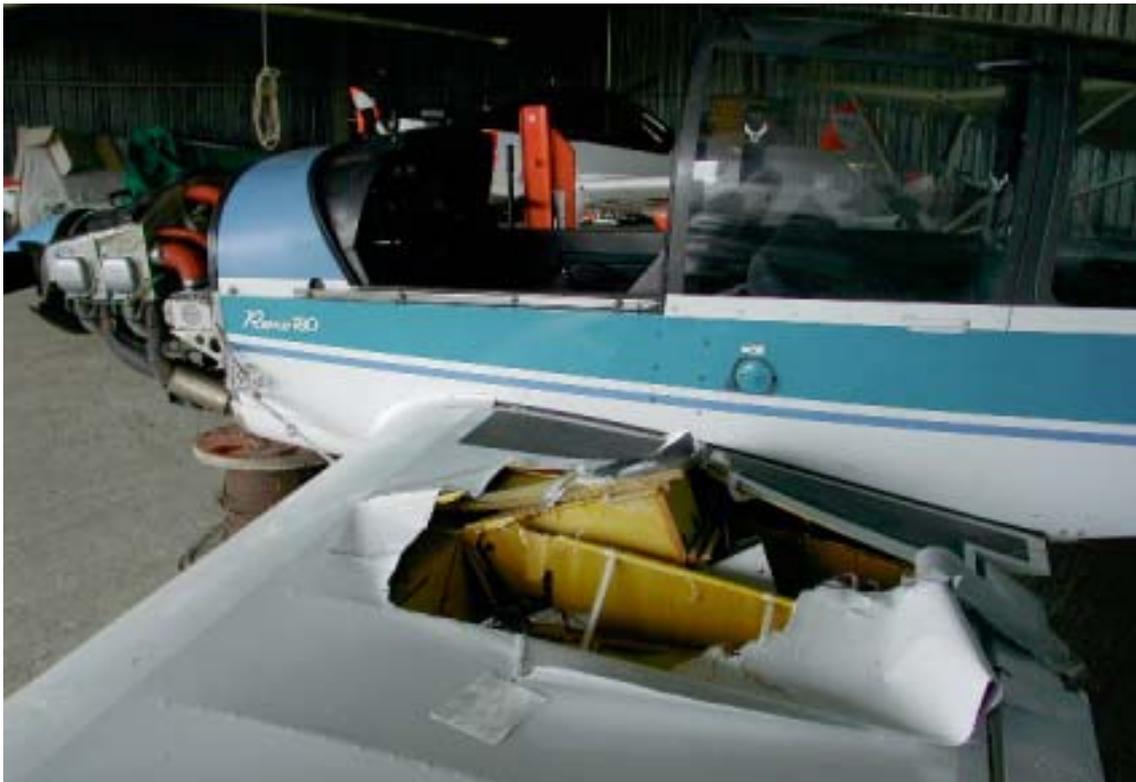
Foto 29

Velivolo in hangar. Danni semiala SX.

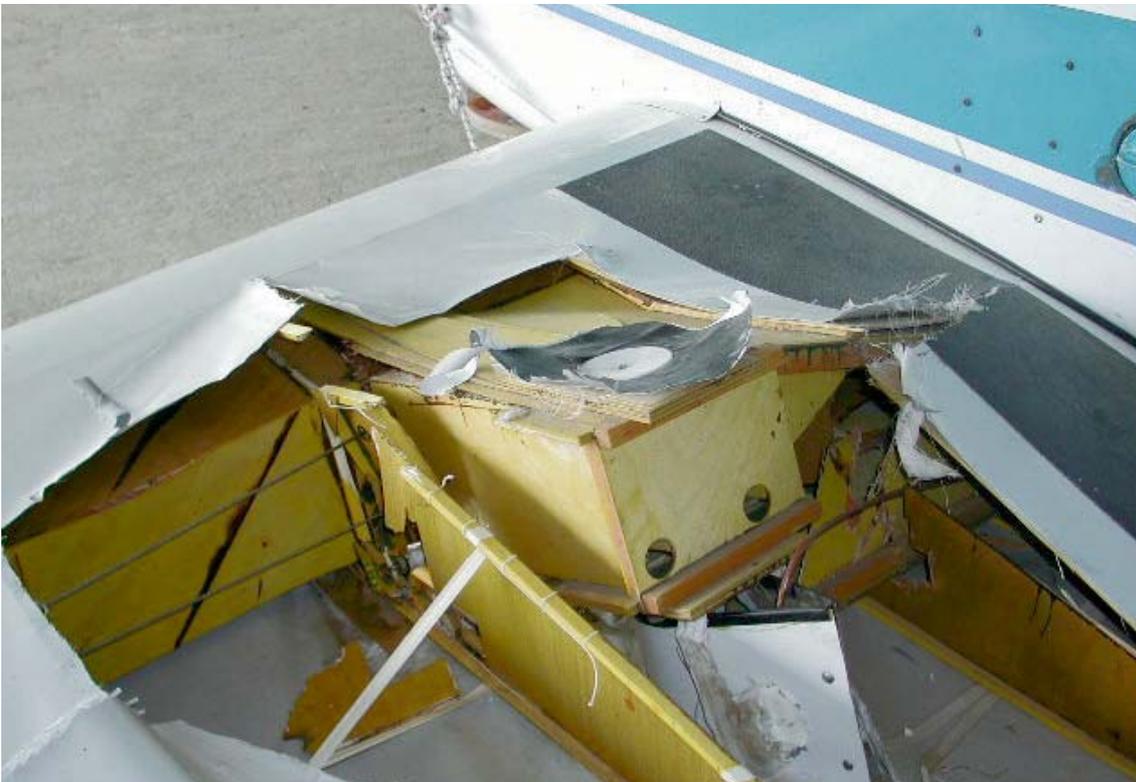
Foto 30

Velivolo in hangar. Danni cassone alare. Vista dall'alto

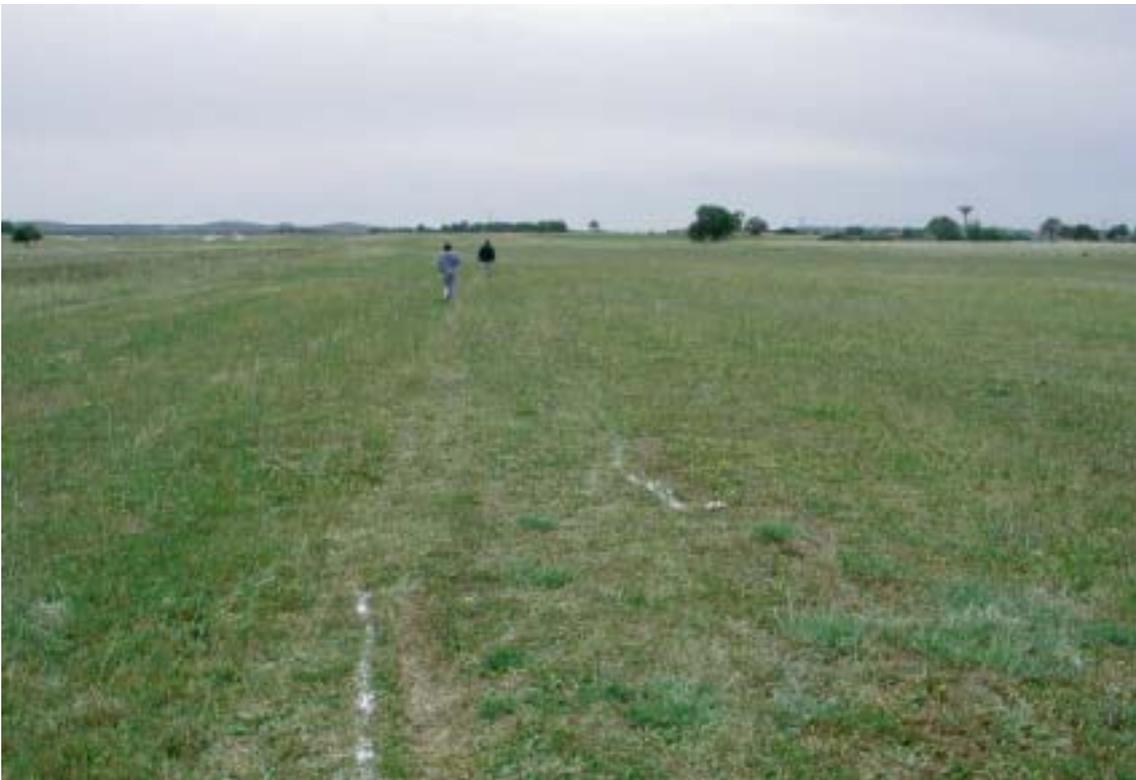
Foto 32

Punto di primo impatto del velivolo al suolo (segni evidenziati con vernice bianca)

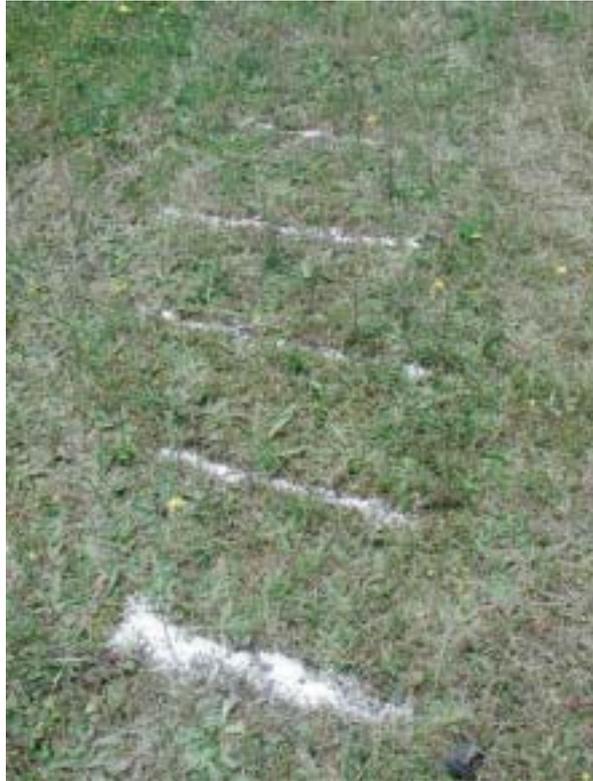
Foto 33

Conseguentemente al cedimento della gamba di forza del ruotino anteriore, l'elica ha impattato il terreno diverse volte in fase di rotazione (foto 33 e 34, Allegato A). I danni sono costituiti da deformazioni concentrate alle estremità delle pale. Il tipo di deformazioni (ripiegamento verso l'interno – foto 11, 12 e 13, Allegato A) è caratteristico dell'impatto con il suolo di un'elica a bassi giri sostenuta da una coppia motrice modesta, quale quella che può essere erogata da un motore al regime minimo di funzionamento. Subito dopo l'evento il motore è stato sbarcato ed inviato presso una ditta autorizzata per la revisione. I risultati di tale revisione non sono stati comunque considerati necessari per la determinazione delle cause dell'incidente.

Segni impatto elica al suolo

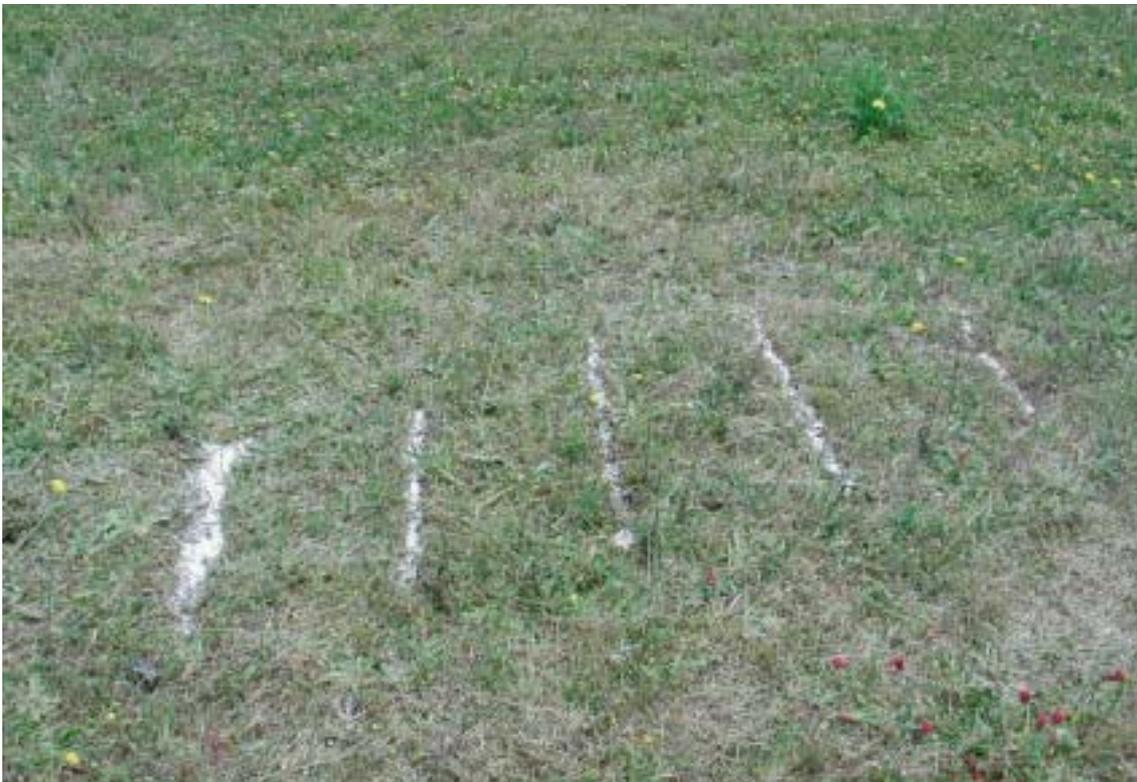
Foto 34

Segni impatto elica al suolo
