AGENZIA NAZIONALE PER LA SICUREZZA DEL VOLO

RELAZIONE D'INCHIESTA

**INCIDENTE
OCCORSO ALL'AEROMOBILE
ROBIN DR 400/180 R, MARCHE I-ITBC
Aviosuperficie Alfina (VT), 08.06.2001**

N. A/5/01

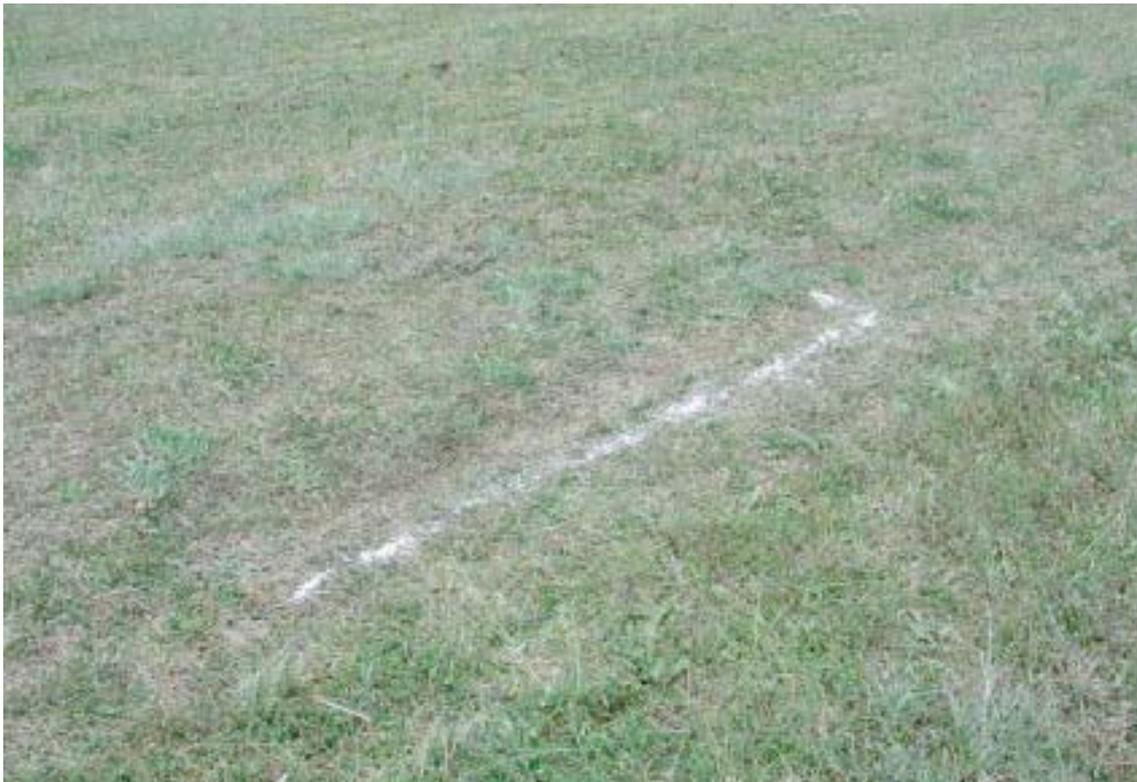
Foto 35

Segni impatto ruota carrello principale (particolare)

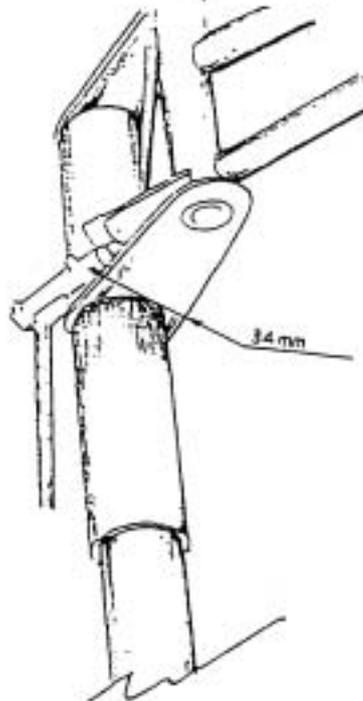
If your aircraft is concerned by this Service Bulletin, check the width of the lower plate as indicated on the drawing hereunder:

Si la largeur est de 84 mm, le délai d'application est à la prochaine visite de 500 h et toutes les 500 h. Si elle est inférieure à 84 mm, le délai d'application est à la prochaine visite de 100 h et toutes les 100 h.

If the width is 84 mm the time of compliance is the next 500 h and every 500 h inspection. If it is less than 84 mm, the time of compliance is the next 100 h and every 100 h inspection.

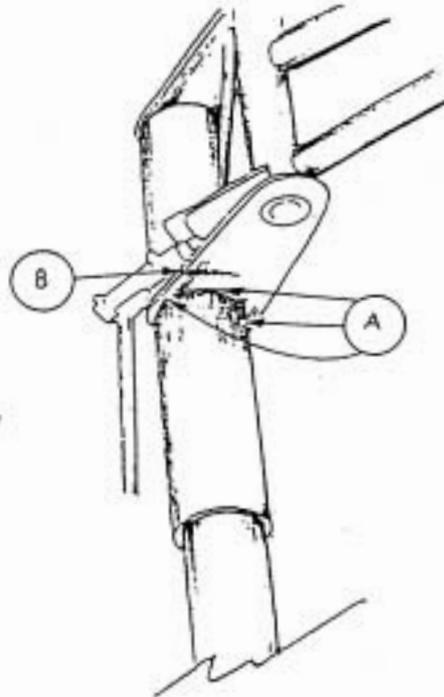
Des criques ont été observées en service sur la platine inférieure et sa soudure au fût, comme indiqué sur le schéma ci-dessous:

Reports from field have revealed cracks on the lower plate and its welding to the strut as indicated in the drawing hereunder:

Crique sur la platine inférieure sous le verrou de train avant
Crack on the lower plate under nose gear lock

Crique dans la zone de soudure entre le fût et la platine inférieure
Crack in the welding area between the strut and the lower plate

A - Crack in the welding area between the strut and the lower plate

If no crack is found, return aircraft to service.

If a crack is found, proceed following operations:

- 1 - If the crack runs along the circumference and is less than 15 mm max., and/or if the crack is radial and is less than 8 mm max., the aircraft may be returned to service if an inspection to follow crack development is done frequently with a periodicity not exceeding 25 hours.
- 2 - If the crack(s) is (are) longer than specified above, the aircraft must be grounded and send the strut to the manufacturer for repair.

B - Crack on the lower plate under nose gear lock

If a crack is found, the aircraft must be grounded and send the strut to the manufacturer for repair.
