INCONVENIENTE GRAVE aeromobile Grob G 102, marche I-IVBP

Tipo dell'aeromobile e marche	Grob G 102 Standard Astir III, marche I-IVBP.
Data e ora	9 marzo 2006, 14.00 UTC (16.00 locali).
Località dell'evento	Aeroporto di Aosta "Corrado Gex".
Descrizione dell'evento	<p>Il giorno 9 marzo 2006, alle ore 16.00 locali, il pilota dell'aliante Grob G 102 Standard Astir III, marche I-IVBP, giunto alla quota di sgancio di 800 m, effettuava, come da procedura, la retrazione del carrello. A metà corsa avvertiva la rottura del leveraggio ed il sistema rimaneva conseguentemente in posizione retratta e bloccata.</p> <p>L'atterraggio su pista 27 con carrello retratto, eseguito in ottemperanza alle procedure previste, produceva danni lievi all'aeromobile ed alla pista stessa.</p>
Esercente dell'aeromobile	Aero Club Valle d'Aosta.
Natura del volo	Volo officina.
Persone a bordo	Una (pilota).
Danni a persone e cose	Abrasione della superficie inferiore della fusoliera; abrasione della pista.

Relazione n° 06/122

**Oggetto: Aliante Astir III – marche I-IVBP. Inconveniente grave
09 Marzo 2006 presso l'Aeroclub Valle d'Aosta.**

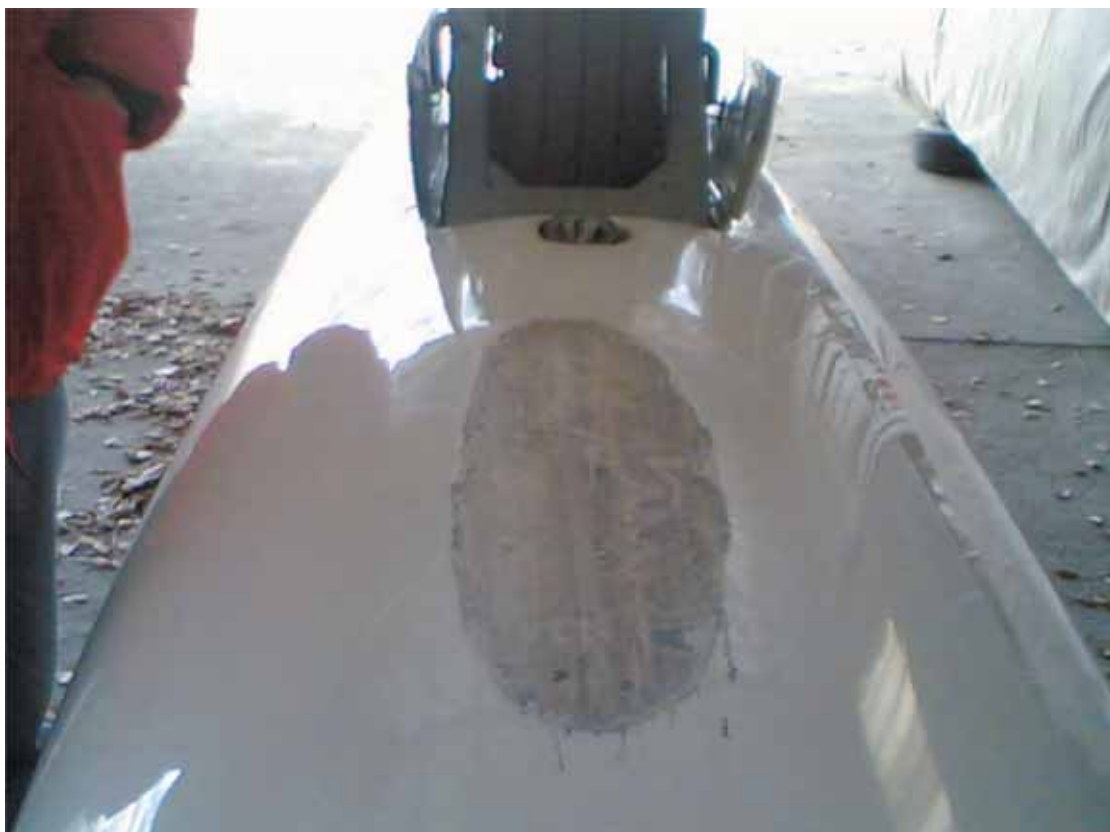
Foto 1

L'atterraggio è stato pertanto effettuato con il carrello represso e i danni sono stati comunque contenuti (foto in Allegato A); il particolare spezzato è stato successivamente smontato per le analisi di laboratorio.

Abrasione fusoliera inferiore.

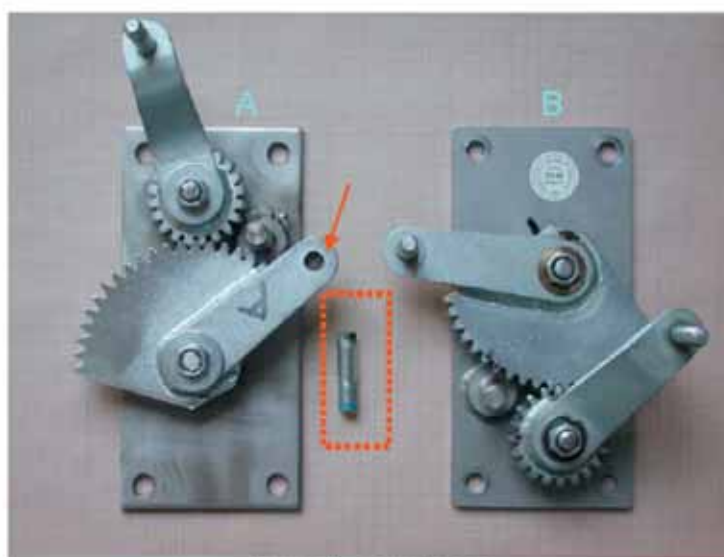
Figura 1 – complessivi

I due reperti metallici, sono analoghi, **Figura 1**, ma, mentre il particolare B si presenta integro, il particolare A è caratterizzato dalla presenza di una rottura passante che ha frammentato uno dei due perni del leveraggio, freccia e tratteggio rosso in **Figura 1**.

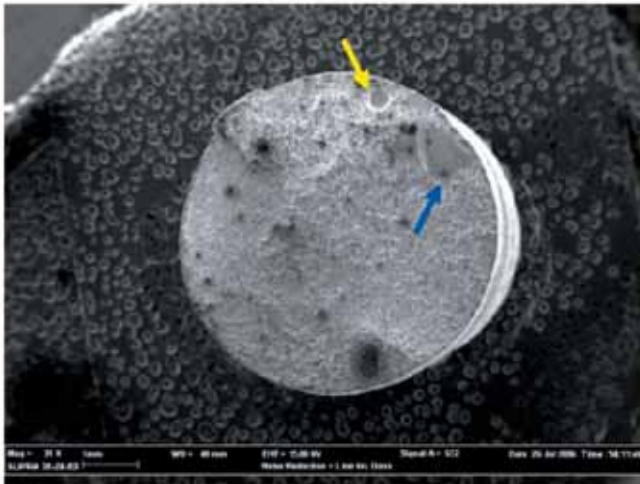
Figura 2 - superficie di rottura

- una cavità sferica, freccia gialla in Figura 2 e in Figura 3;
- una cavità di notevole dimensione in prossimità del bordo, freccia blu in Figura 2 e in Figura 3;
- uno "scalino" tratteggio in Figura 3 che divide la superficie in due zone a morfologia diversa: una a grana fine ed una a grana grossa.

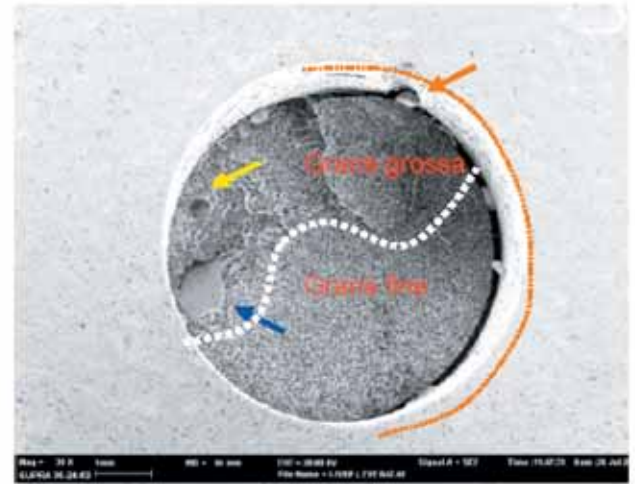
Figura 3 – superficie di rottura lato piastra

Inoltre, in corrispondenza dell'incavo del leveraggio sede del perno è presente una deformazione, evidenziata dalla freccia arancio in Figura 3.

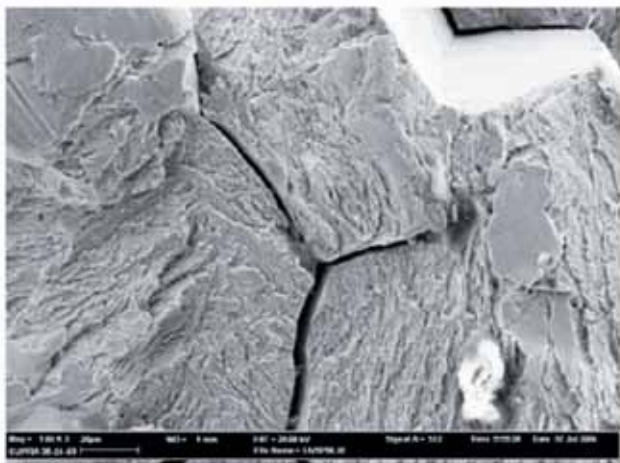
Figura 4 – morfologia intergranulare

- L'osservazione a più elevati ingrandimenti delle superfici di rottura ha messo in luce:
- una zona a grani grandi con le caratteristiche morfologiche di una rottura intergranulare fragile, Figura 4;
 - una zona con disomogeneità dei grani che passano da una dimensione massima di 90 - 120 a 30 - 40 micron, Figura 5.
 - una zona a grani piccoli con le caratteristiche morfologiche di una rottura intergranulare e la presenza di dimples tipiche del sovraccarico, Figura 6.

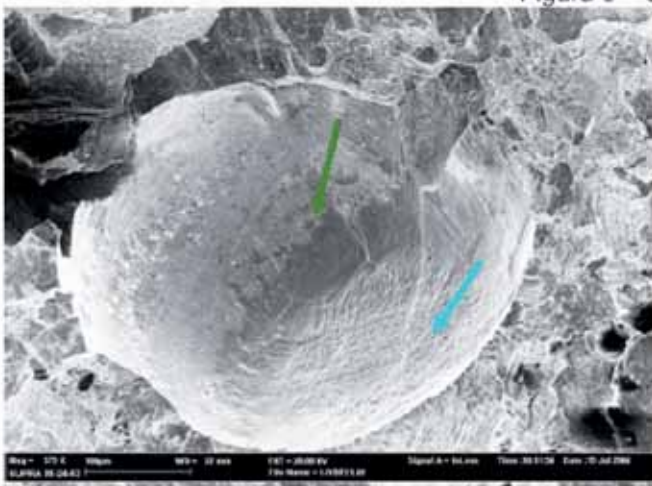
Figura 7– cavità minore

- dimensioni pari a circa 420 micron per il diametro della cavità sferica, Figura 7, a circa 1,5 mm per la lunghezza ed a circa 1 mm per la larghezza, della seconda cavità, Figura 8;
- una posizione, soprattutto nel caso della cavità di dimensioni maggiori, geometricamente critica poiché sfociante in superficie, dove sono presenti anche delle deformazioni plastiche, freccia in Figura 9;
- una geometria tondeggiante ed un aspetto liscio. Nel caso della parete della cavità minore si palesa un cambiamento strutturale del materiale da grossi grani, freccia verde in Figura 7, a dendriti allungate, freccia azzurra in Figura 7 e nel caso della cavità maggiore si evidenzia una struttura dendritica orientata ed allungata, Figura 10 e Figura 11.

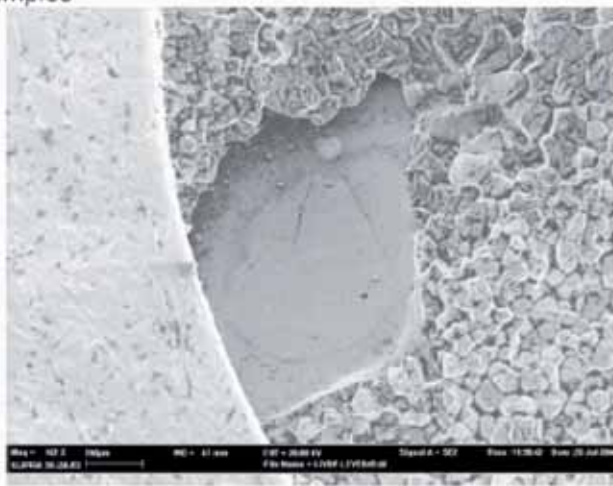
Figura 8 – cavità maggiore

Quindi quelle osservate sono vere e proprie porosità da saldatura e la cavità di dimensione maggiore (superiore ad 1mm), che si può addirittura classificare come soffiatura, sembra essere il punto di partenza della rottura intergranulare istantanea sviluppatasi sulla sezione residua.

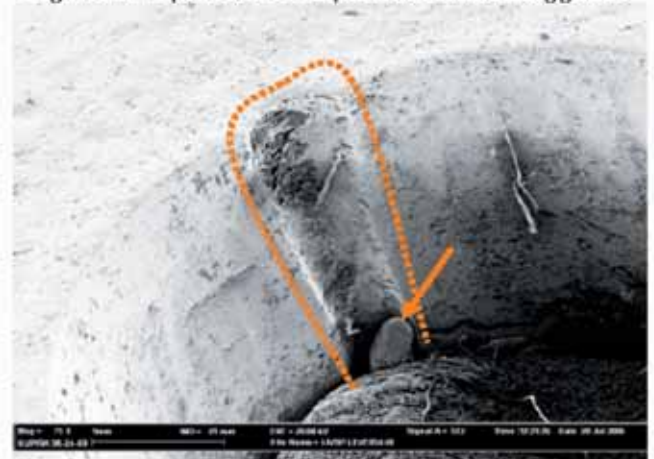
Figura 12 – deformazione piastra alloggiamento perno

In corrispondenza dell'alloggiamento del perno, la piastra presenta una deformazione, Figura 12, dovuta all'interazione del particolato, freccia in Figura 12, con la piastra stessa e con il perno al momento della collocazione del perno oggetto di indagine.

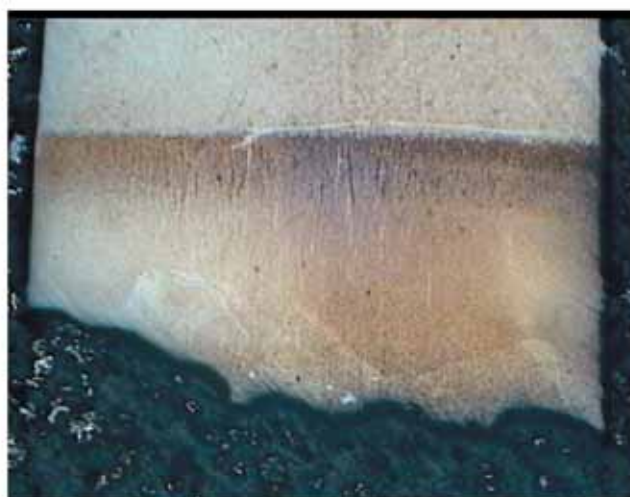
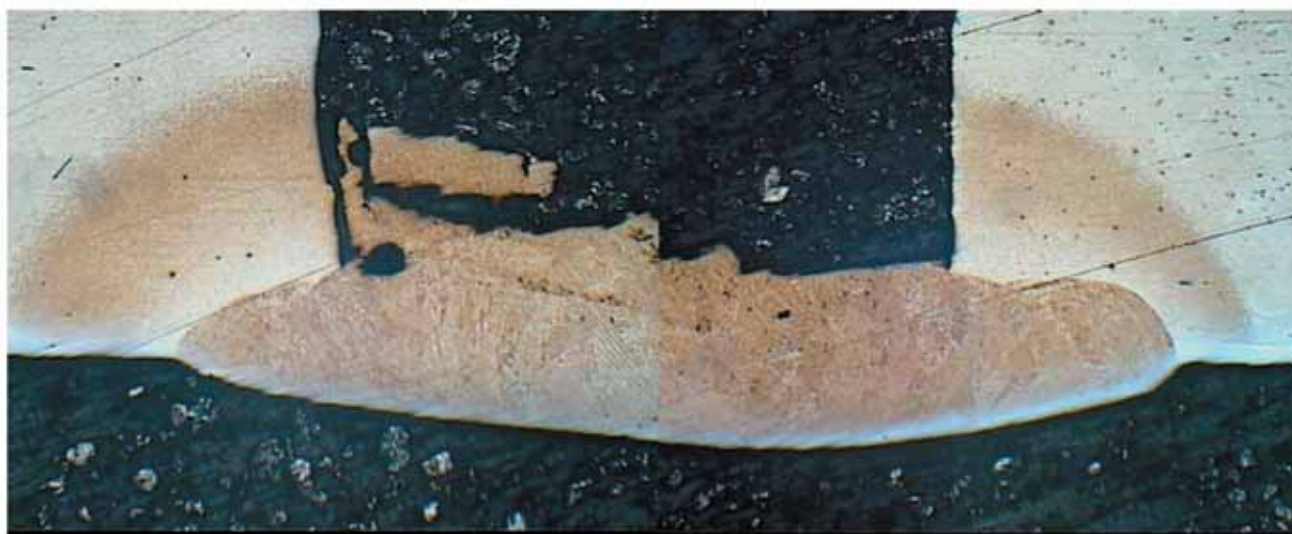
Figura 13 – sezione complessivo perno-piastra(13X)

Il perno evidenzia una struttura martensitica con caratteristiche diverse procedendo dal cuore alla superficie di rottura: l'alterazione termica, evidenziata dalla presenza delle aree scure, Figura 13, è dovuta ad un processo di saldatura ha causato la riorganizzazione della struttura in grani di notevoli dimensioni, Figura 14.

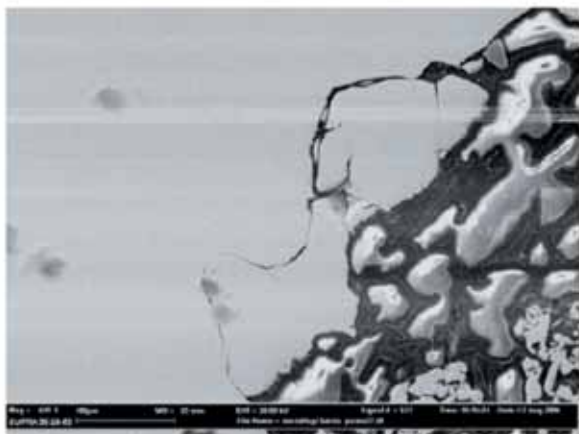
Figura 15– sezione superficie di rottura intergranulare

L'osservazione in sezione della rottura conferma quanto già rilevato ovvero un andamento intergranulare che comporta uno scollamento dei grani stessi, Figura 15, e la presenza di una cavità di lunghezza pari a circa $\frac{1}{4}$ del diametro del perno e sfociante sul bordo esterno, Figura 16.

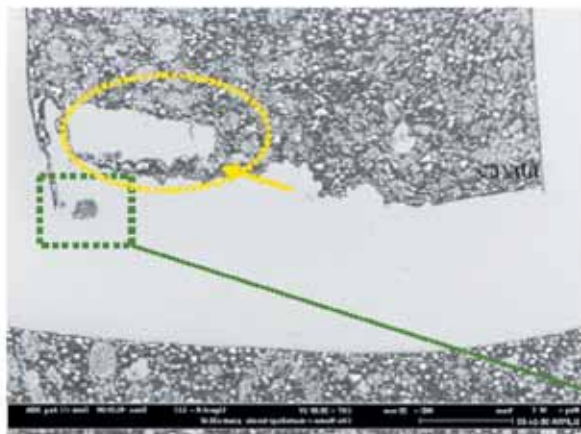
Figura 17 - sezione piastra

La sezione del complessivo dal lato della piastra evidenzia la presenza di ulteriori cavità, anche queste in prossimità della superficie esterna, tratteggio verde in Figura 17 e Figura 18, dalle quali partono crinature. Lo scalino visibile sulla superficie non è altro che materiale rialzato per effetto di una importante crinatura molto aperta, quasi uno "strappo del materiale", tratteggio giallo in Figura 17. Significativo anche lo spazio tra il perno e la piastra, freccia in Figura 18, proprio in corrispondenza della parete della piastra (tratteggio arancio in Figura 3) dove è presente la deformazione plastica sopra citata.

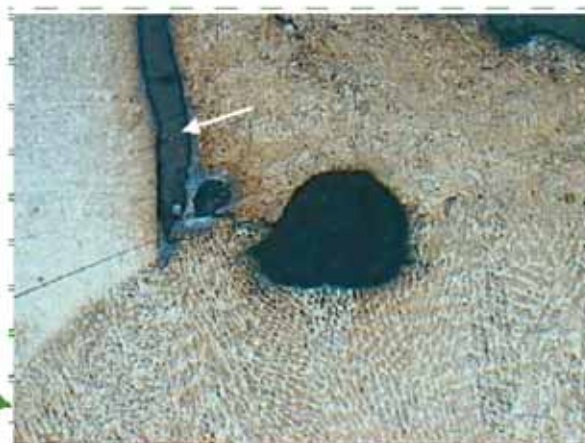
Figura 18– sezione piastra porosità (64X)

Le due cavità, Figura 18, come anche le altre due presenti sulla superficie di rottura, sono localizzate in corrispondenza del cambiamento strutturale da grandi grani a dendriti dovuto alla fusione del materiale per ottenere la saldatura, dettaglio in Figura 19, come descritto dalla sequenza e dallo schema in Figura 20.

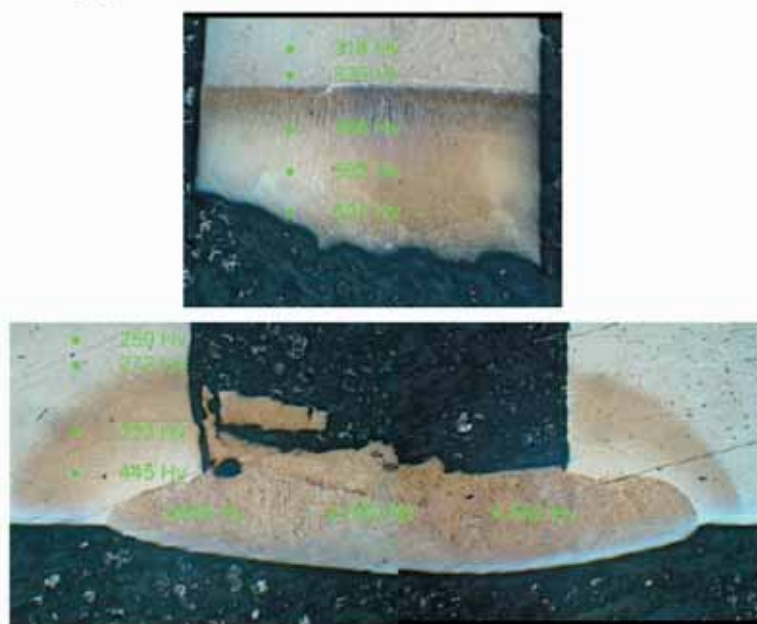
Figura 21 – durezza su sezione complessivo piastra-perno

La piastra ha un valore medio di durezza di circa 260 Hv (24-25 HRC) tipico di un acciaio AISI 52100 temprato a circa 700°C. Il perno ha un valore medio di durezza di circa 320 Hv (33 HRC) tipico di un acciaio AISI 3140 temprato a circa 540°C. L'area di saldatura a struttura dendritica ha un valore di durezza medio di circa 560 Hv (52-53 HRC). Lo schema mostra che al variare della struttura aumenta la durezza del materiale di circa 280Hv per effetto dell'alterazione termica dovuta alla saldatura.
