RAPPORTI D'INCHIESTA

Inconveniente grave CAP 10B, marche I-IZAJ, aeroporto di Viterbo, 7.6.2007

Inconveniente grave B737, marche PH-XRE, aeroporto di Pisa, 24.7.2006

AGENZIA NAZIONALE
PER LA SICUREZZA DEL VOLO

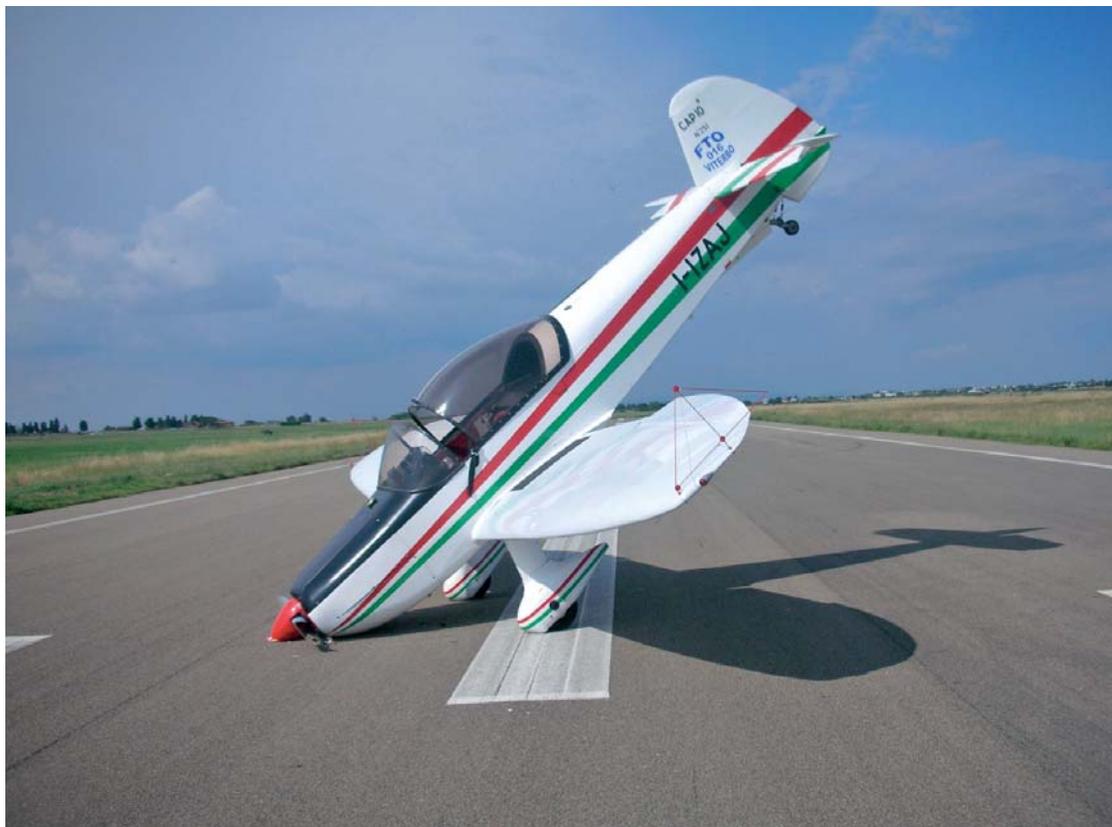
Foto 1

L'aeromobile era decollato alle 16.07 ora locale per un volo VFR di addestramento finalizzato al conseguimento dell'abilitazione istruzionale. Al termine dell'attività in zona, l'equipaggio ha fatto rientro all'aeroporto di provenienza. Ai comandi dell'aeromobile vi era il pilota in addestramento. L'avvicinamento, l'atterraggio (*touch-down*) e la corsa di decelerazione sono stati regolari. Quasi al termine della corsa di decelerazione, l'equipaggio ha chiesto e ricevuto l'autorizzazione ad invertire la direzione di marcia e ad effettuare un contropista. Poco dopo l'inizio della manovra, l'istruttore ha invitato il pilota in addestramento ad arrestare l'aeromobile; avendo constatato un ritardo nell'esecuzione del comando, l'istruttore è intervenuto sui freni, proprio nel momento in cui anche il pilota in addestramento iniziava a frenare. La simultaneità delle due azioni ha determinato un azionamento brusco dei freni, che ha comportato il sollevamento della coda e l'impatto dell'elica con la pista. La velocità molto bassa dell'aeromobile ha fatto sì che lo stesso si arrestasse in posizione appruata appoggiandosi all'ogiva (si veda foto in Allegato "A") ed alla parte inferiore del muso, senza ribaltarsi.

Il sollevamento della coda del velivolo, con conseguente impatto al suolo dell'elica, è stato causato dall'applicazione di un'azione frenante eccessivamente brusca per la simultanea azione sui freni di entrambi i piloti; all'evento ha contribuito una non ottimale comunicazione in cabina di pilotaggio tra l'istruttore ed il pilota in addestramento.

Aeromobile I-IZAJ nella posizione di arresto finale in pista.

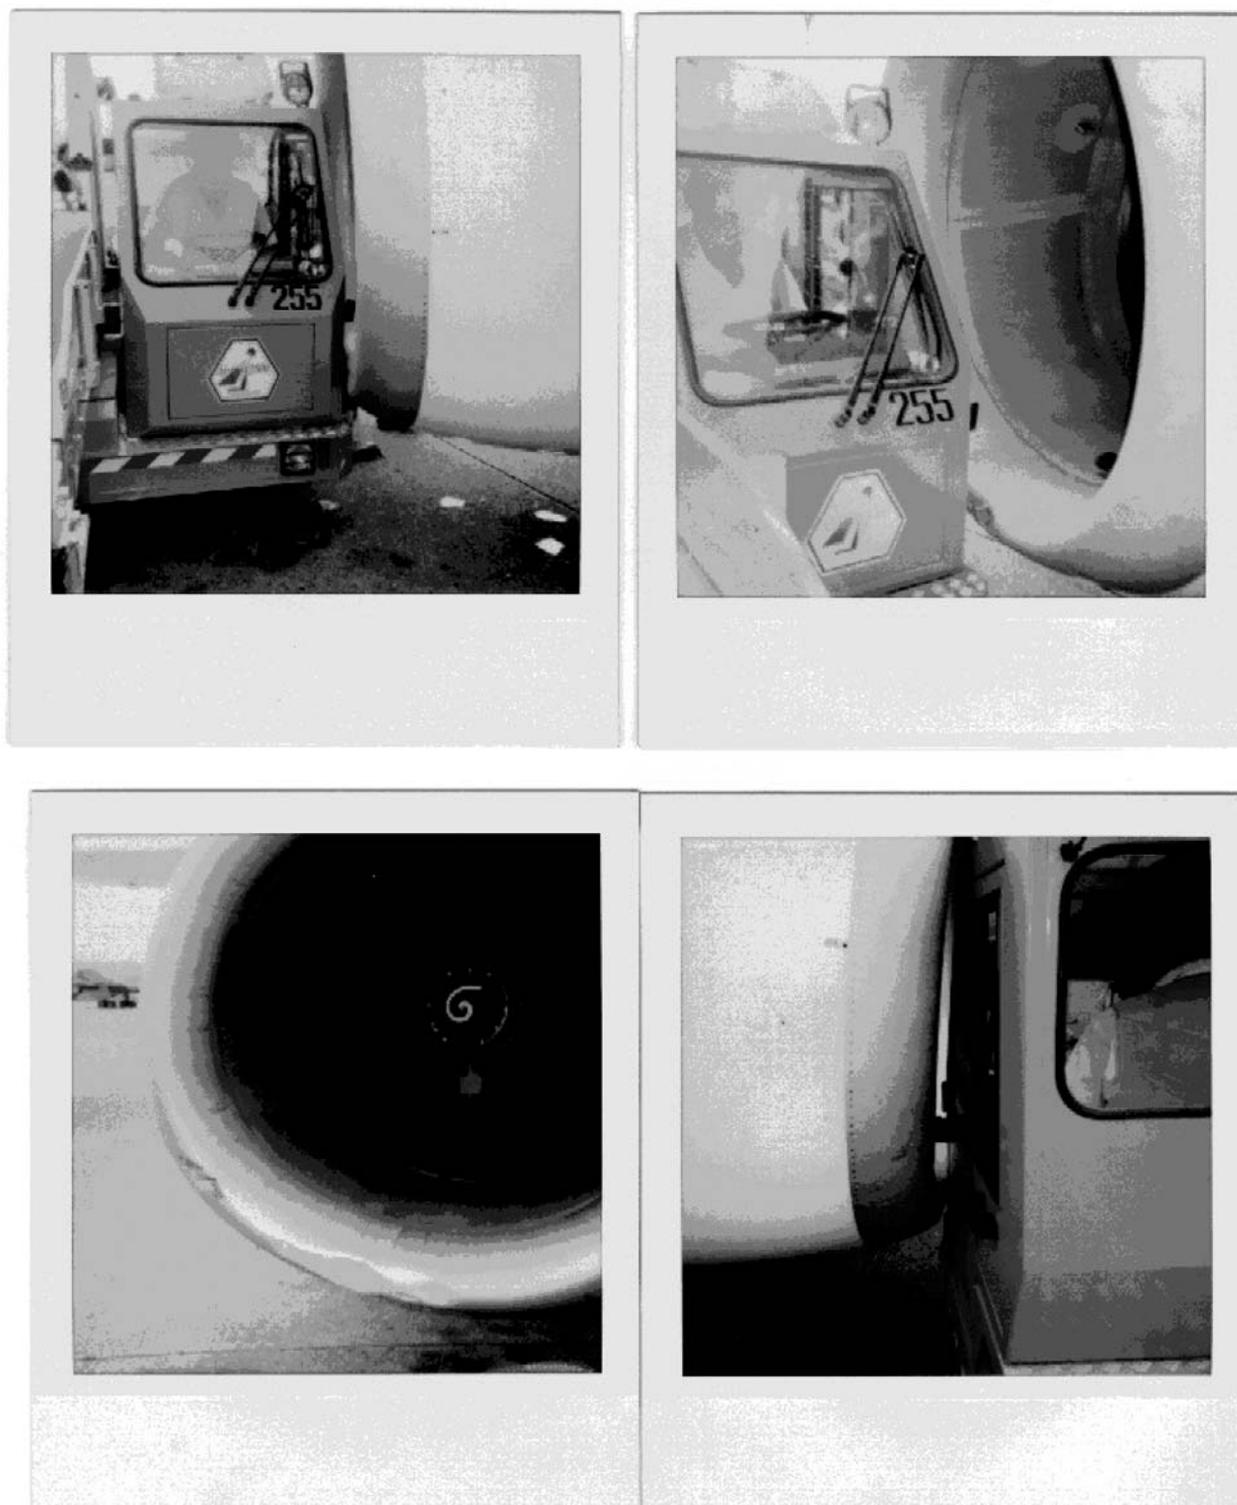
Un mezzo di rampa, precisamente un nastro bagagli semovente della società SAT, si dirigeva verso l'aeromobile marche PH-XRE, in sosta allo Stand 3, al fine di scaricare i bagagli dalla stiva. Durante la manovra di accostamento alla stiva anteriore, l'operatore alla guida del mezzo perdeva il controllo dello stesso, urtando il lato inferiore della cappottatura del motore destro dell'aeromobile.

Alla luce di quanto evidenziato si ritiene di poter identificare la causa dell'evento nel malfunzionamento del servofreno e del servosterzo del nastro bagagli dovuti alla mancanza di alimentazione della batteria, che ha determinato l'impossibilità di arresto e/o di svolta immediata per evitare l'urto con l'aeromobile.

Il non tempestivo rilevamento, da parte dell'operatore a bordo, della condizione di batteria scarica, è stato favorito dalla non adeguata funzionalità dell'impianto di segnalazione dello stato di carica della batteria stessa.

Mezzo di rampa posizionato vicino alla cappottatura del motore destro e vista dei danni.

1. montaggio di relè che permette la funzionalità dell'idroguida e del pedale freno istantaneamente con l'accensione del quadro avviamento (senza dover inserire altri comandi); detta funzione si mantiene fino allo spegnimento del mezzo oppure all'azionamento del freno di stazionamento;
2. sostituzione strumento voltmetro livello carica batteria con strumento dotato di memoria stato reale batteria;
3. montaggio dispositivo acustico di prossimo esaurimento batteria (10%-20% di autonomia).

Le suddette modifiche sono state estese dalla SAT a tutti i mezzi aventi le stesse caratteristiche del nastro 255.
