AGENZIA NAZIONALE PER LA SICUREZZA DEL VOLO

RAPPORTI D'INCHIESTA

(deliberati dal Collegio nella riunione del 30 ottobre 2002)

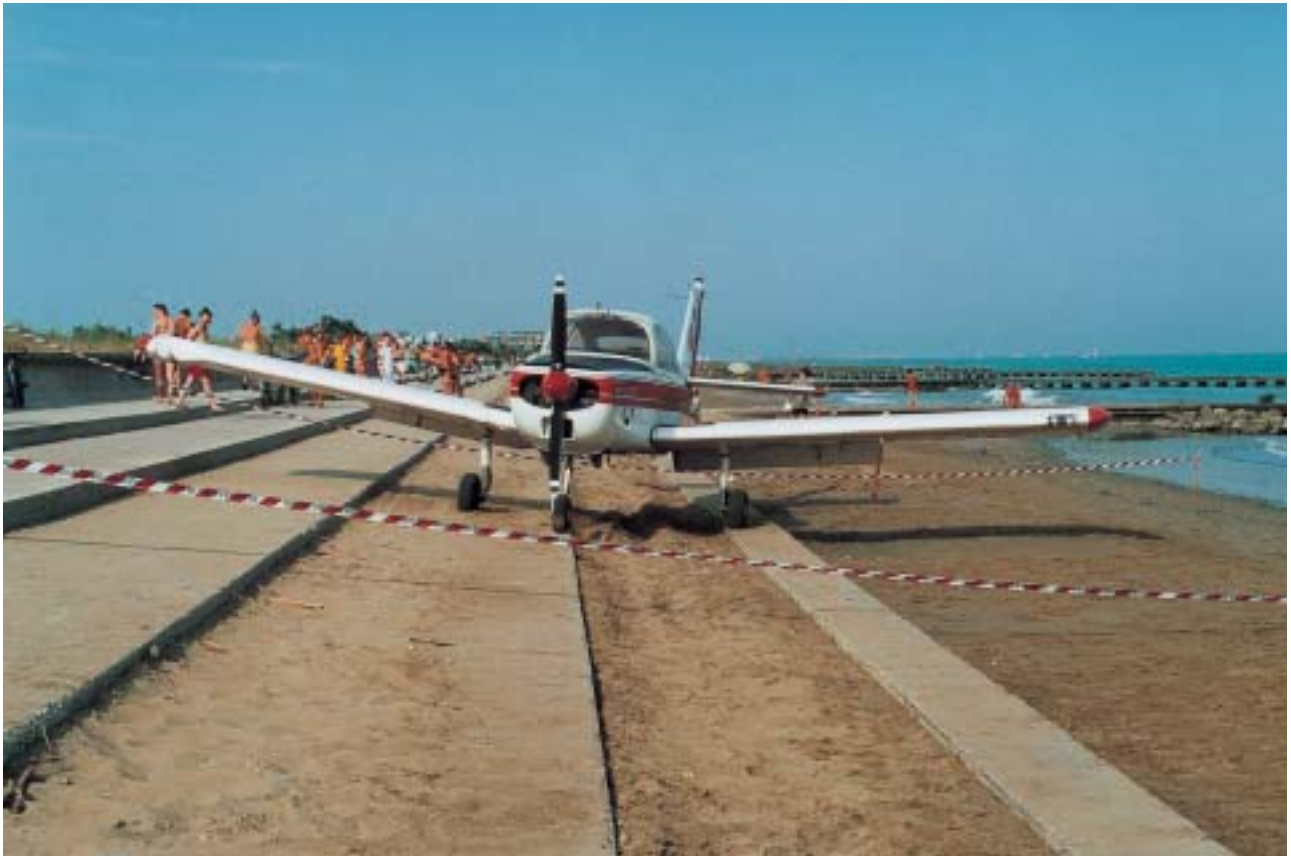
Foto 1

poco dopo aver comunicato all'ATC il traverso di Caorle, il pilota avvertiva un rumore irregolare del motore, seguito da una repentina riduzione di giri. Veniva attivata la pompa elettrica del carburante con il risultato di una breve ripresa del motore che però, dopo pochi secondi, si arrestava completamente. Il pilota ai comandi effettuava un atterraggio forzato sulla sottostante spiaggia, in un tratto apparentemente libero da persone. Il velivolo toccava il suolo a velocità molto ridotta, tanto da percorrere soltanto una cinquantina di metri. Prima di arrestarsi, durante la corsa a terra, venivano investiti due ombrelloni e due biciclette parcheggiate.

L'aeromobile dopo l'atterraggio forzato

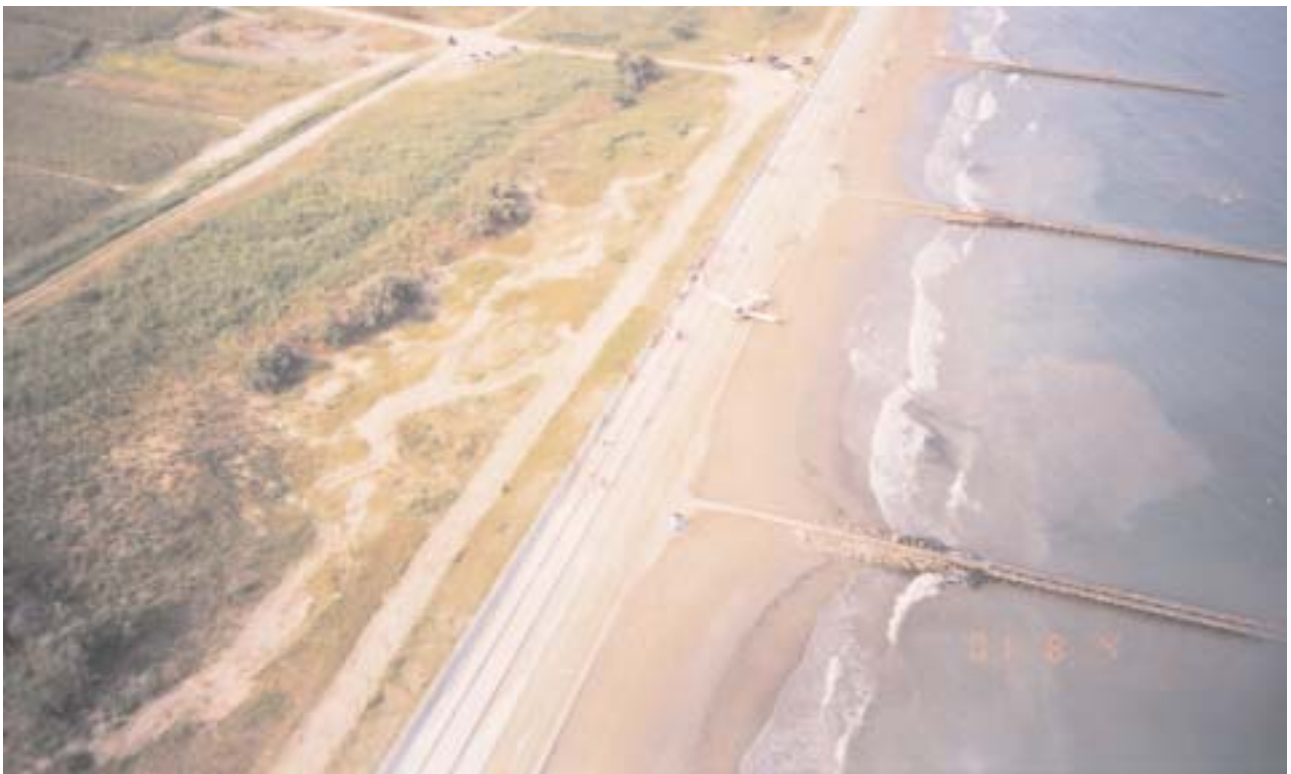
Foto 2

Vista dall'alto della zona di atterraggio

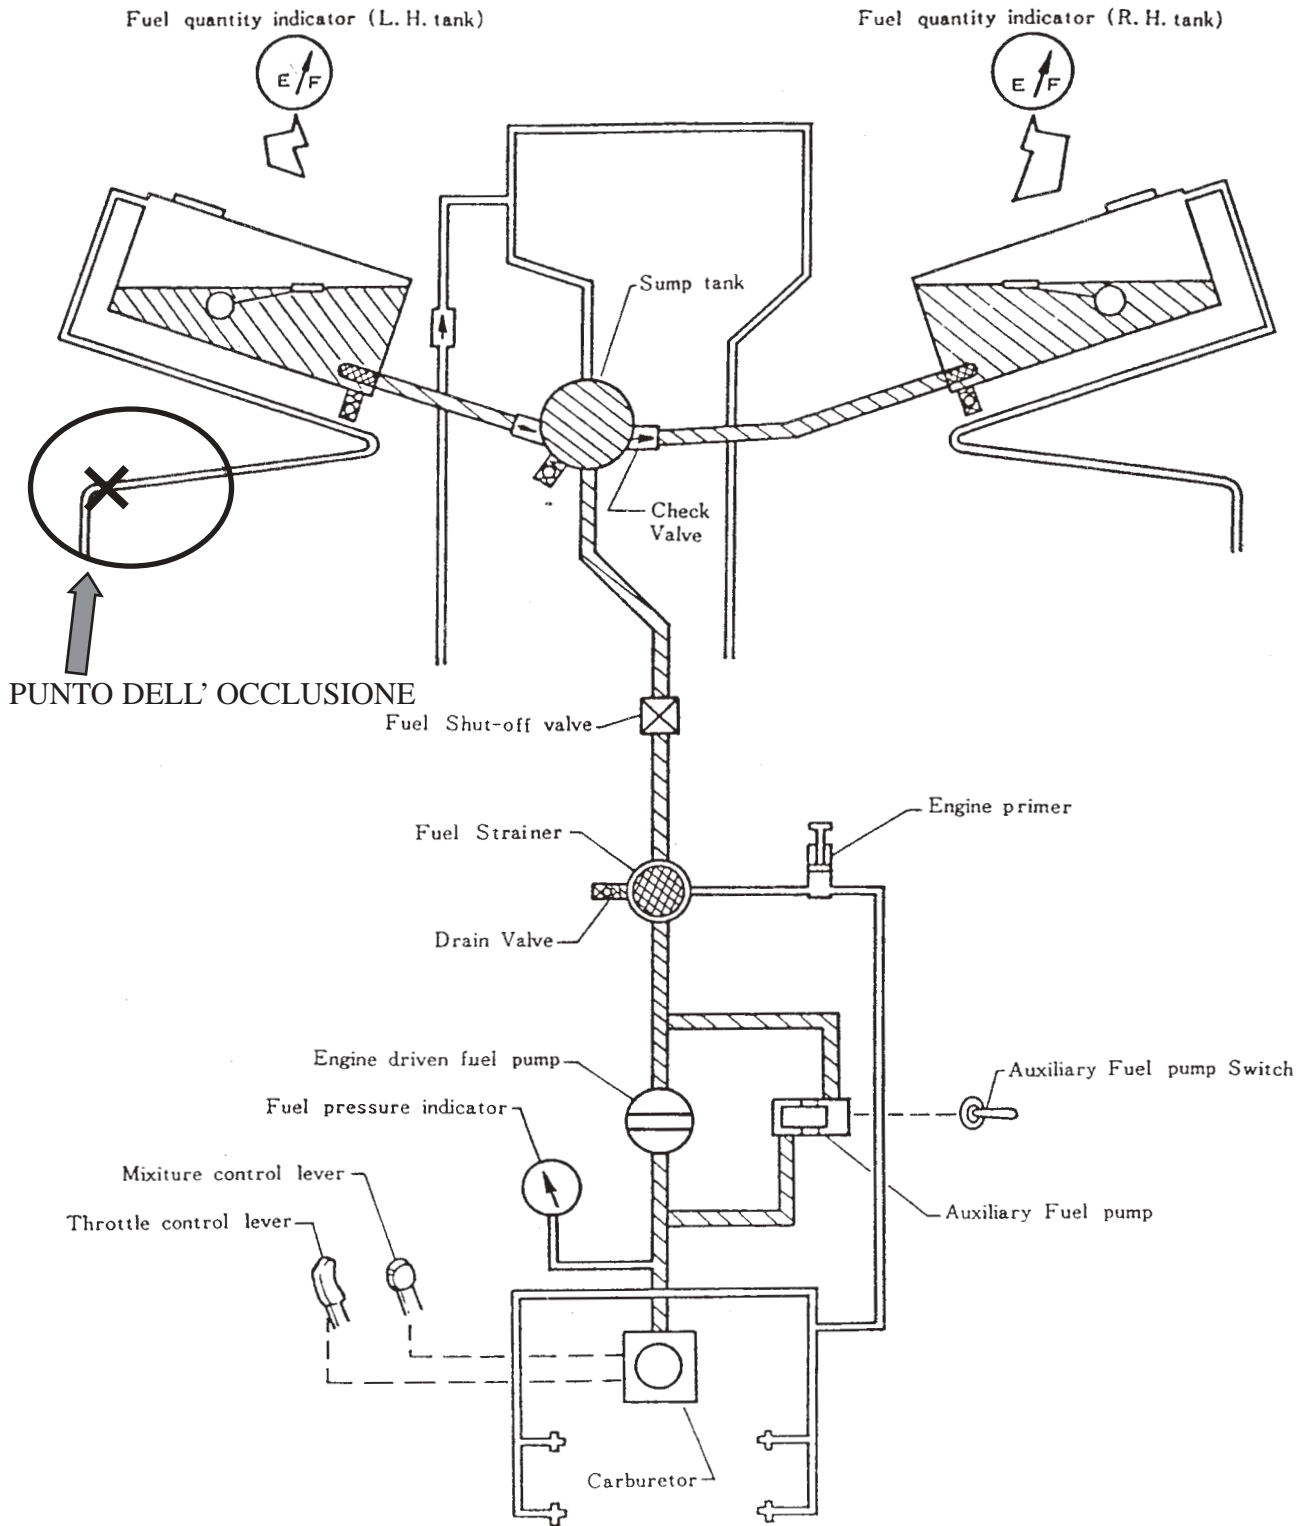
FIG6-5 FA-200-160 FUEL SYSTEM SCHMATIC
(S/N#56-#100)

A seguito dell'effettuazione delle prove di funzionalità del motore, dell'esame di tutti i suoi componenti nonché dell'impianto carburante, veniva individuata la quasi completa occlusione del condotto di ventilazione del serbatoio alare sinistro, che a sua volta aveva prodotto la riduzione del flusso di carburante verso il carburatore per la pressione negativa instauratasi nel serbatoio, in assenza di collegamento con l'ambiente esterno, e che ne impediva lo svuotamento. Veniva inoltre accertato che la suddetta occlusione era dovuta ai resti di un insetto (probabilmente una vespa) e del suo favo. Dall'indagine documentale si è appreso che l'aeromobile era stato fermo per oltre sei mesi, dal novembre 2000 al maggio 2001, in un hangar dell'aeroporto di Feurstenfeldbruck (Germania) e poi, ancora per oltre un mese – tra giugno e luglio 2001 – parcheggiato all'aperto sull'abituale base di ricovero di Landshut, un piccolo aeroporto turistico circondato da campi alla periferia di Monaco di Baviera. Ciò ha portato ad ipotizzare che proprio in quest'ultimo periodo, date le condizioni ambientali, l'insetto in questione sia penetrato nel foro di ventilazione aperto nella parte inferiore della semiala, iniziando la costruzione del nido dopo la prima curva del condotto. L'ostruzione in questione non era visibile durante i normali controlli di manutenzione previsti, che risultano regolarmente eseguiti, ed il limitato impiego dell'aeromobile dopo l'ultimo periodo di sosta prolungata (soltanto 4 voli per un totale di 6 ore circa di volo, con un solo rifornimento intermedio) non ha consentito ai piloti di rilevare sbilanciamenti dei consumi tra i due serbatoi o differenze nelle indicazioni di livello del carburante residuo tali da richiedere una ricerca delle relative cause.

fotografie dell'aeromobile e della zona di atterraggio
schema dell'impianto carburante del velivolo con evidenziato il punto di occlusione
