RAPPORTO D'INCHIESTA

**INCONVENIENTE GRAVE
occorso all'aeromobile
MD-82 marche I-SMEB,
aeroporto di Torino Caselle,
3 gennaio 2010**

aeromobile MD-82 marche I-SMEB

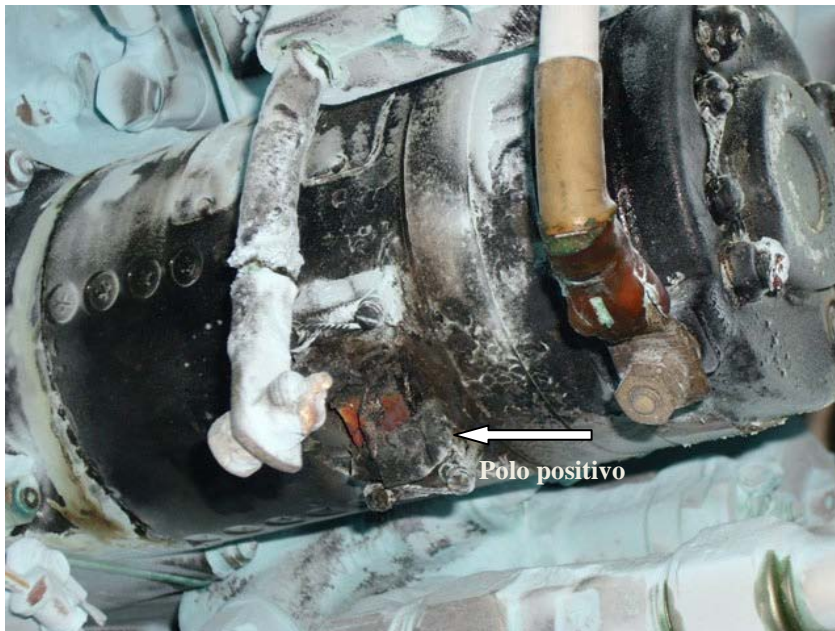
Il giorno dopo l'evento, una approfondita ispezione tecnica del vano APU ha permesso di accertare consistenti danni ai cavi elettrici di alimentazione (sulla fase positiva +) dell'APU starter dovuti, presumibilmente, a surriscaldamento. L'intero APU starter presentava notevoli segni di scrostamento di vernice dovuto ad un principio di incendio (foto 4 in Allegato "A"). Il cavo elettrico dell'alimentazione del polo positivo presentava evidenti segni di bruciature e di fusione del dispositivo di bloccaggio (foto 4 in Allegato "A"). L'aeromobile è stato rimesso in servizio dai tecnici della manutenzione in accordo all'appropriata MEL dopo aver assicurato il completo isolamento elettrico dell'APU.

Foto 1: APU starter dopo lo spegnimento del principio di incendio.

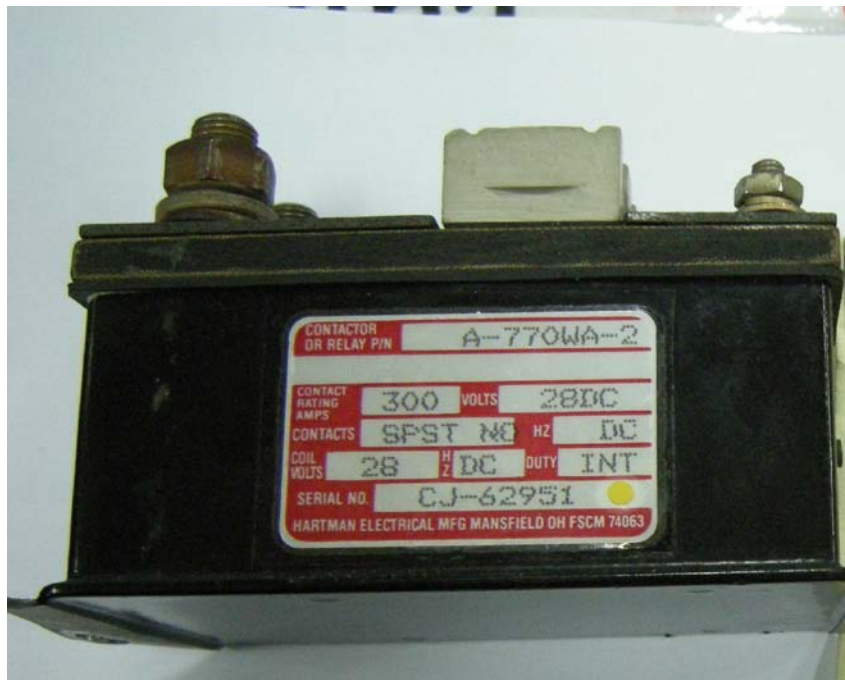
Il relay R2-63 in questione (P/N A-770WA-2, S/N CJ-62951, foto 2 in Allegato "A"), è stato inviato presso i laboratori

All'apertura del relay è stato notato che all'interno non erano presenti detriti. Il contatto A1 del relay R2-63 in questione appariva molto danneggiato; sulla sua superficie sono state riscontrate tracce metalliche di argento e di tungsteno in quantità rispettivamente del 65% e 35% (foto 5 in Allegato "A"). Il formato della parte superiore del contatto A1 non rispettava la geometria originaria e alcune sue parti sembravano sporgere dalla stessa (foto 6 in Allegato "A"). Le dimensioni degli spessori del contatto A1, fisso e mobile, si erano ridotti rispetto agli originali. La superficie del contatto A2 si presentava con uno stato di conservazione più omogeneo e senza sbordature. La molla di richiamo del relay (foto 7 in Allegato "A") appariva in buone condizioni senza alcuna indicazione di logoramento e/o stress termico subito. L'asta centrale e i contatti ausiliari erano in buone condizioni di efficienza.

Foto 2: relay R2-63.

Per gli operatori, invece, che adoperino l'APU modello Honeywell GTCP85-98 (essenzialmente operatori MD-80), Boeing suggerisce di sostituire i precedenti APU starter relay con il nuovo relay R2-63 della Leach P/N AHJS-CXA-040, oppure, come previsto dalla introduzione del Service Bulletin DC-9-49-072 Rev. 4, di inserire un *control relay* nell'impianto elettrico dell'APU, che permetta l'indifferente utilizzazione di uno dei due nuovi tipi di relay della Leach o Hartman.

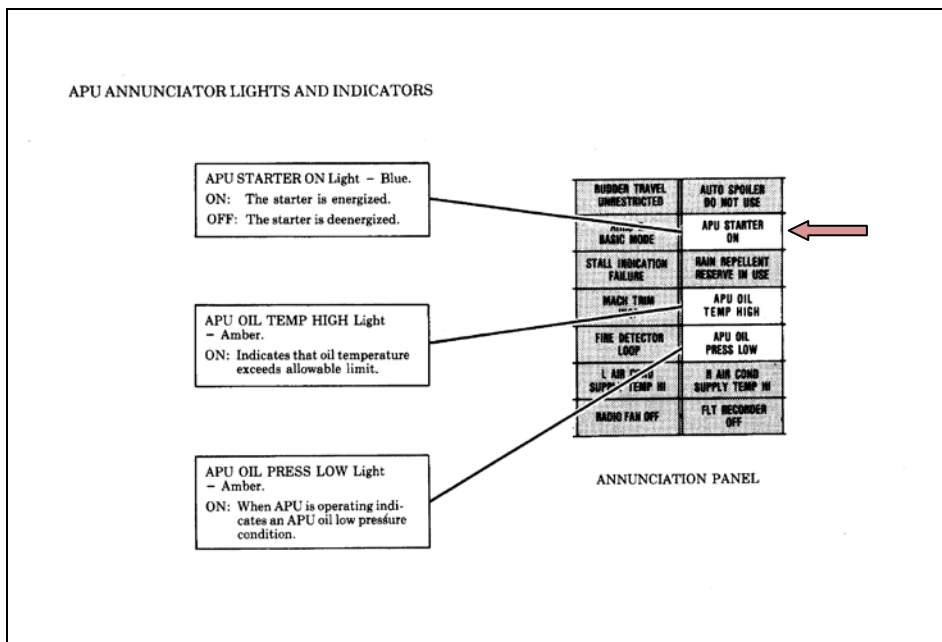
- La mancanza sul pannello EOAP dell'avviso luminoso "APU STARTER ON", che avrebbe rappresentato un valido ausilio per la verifica della corretta procedura di avviamento dell'APU e che, in mancanza della sua disattivazione, avrebbe consentito di applicare tempestivamente la procedura di spegnimento APU evitando il rischio potenziale di un surriscaldamento e/o principio di incendio dei contatti elettrici dell'APU starter.

Figura 2: indicatore APU STARTER ON.

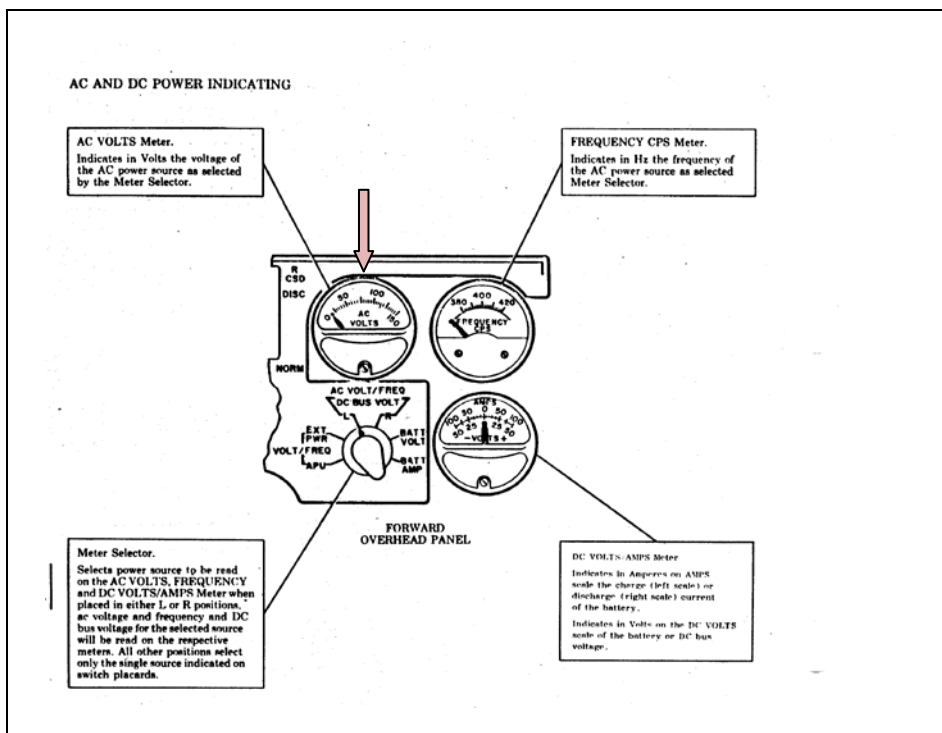
dell'operatore, è l'osservazione di una riduzione di tensione elettrica fornita dalla batteria a valori di circa 18-20 volt (figura 3 in Allegato "A"). Quando il motore dell'APU raggiunge il valore del 35% dei giri, un interruttore centrifugo, rilevato tale valore, interrompe l'alimentazione elettrica all'APU starter relay R2-63 (di seguito chiamato anche solo relay R2-63) che, aprendo i contatti A1 e A2, disconnette l'APU starter, consentendone il distacco meccanico dal motore dell'APU. Questa condizione viene evidenziata con lo spegnimento dell'avviso luminoso "APU STARTER ON" sull'EOAP, mentre sugli aeromobili privi di tale avviso sull'EOAP con l'osservazione del ristabilimento del valore della tensione della batteria a 28 volt. Al fine di prevenire surriscaldamenti e/o danneggiamenti dell'APU starter, in presenza di mancato ripristino del valore della tensione della batteria a 28 volt o dello spegnimento dell'avviso luminoso "APU STARTER ON", il costruttore ha stabilito una procedura che prevede l'immediato spegnimento dell'APU tramite il posizionamento dell'interruttore "APU FIRE CONT Switch" su "APU OFF & AGENT ARM" (riportata nella Conditional Procedures 07-04-02 - Operations Manual), che dà luogo allo spegnimento immediato dell'APU senza attendere i 60 secondi previsti dalla normale procedura di spegnimento, per il suo raffreddamento.

Figura 3: indicatore dei valori di tensione batteria.

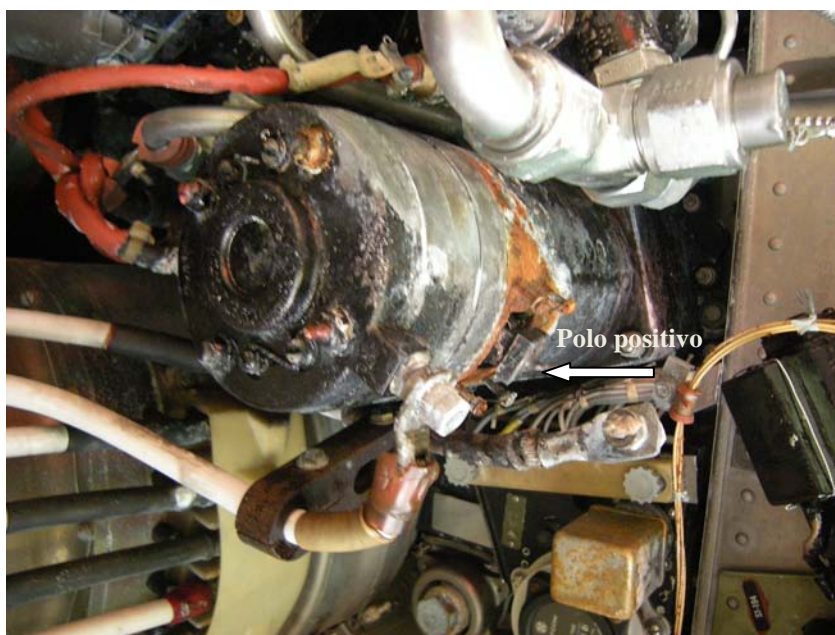
Foto 4: APU starter prima della rimozione.

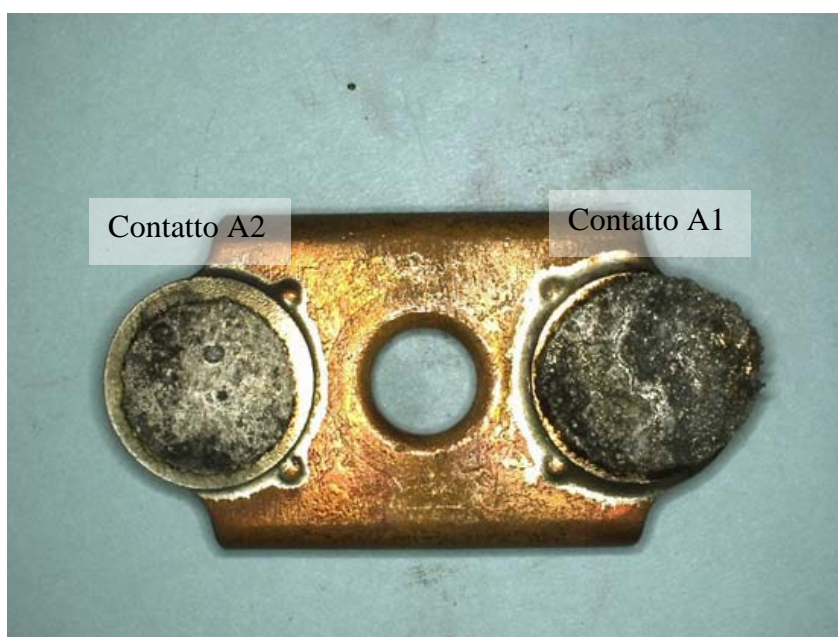
Foto 5: particolari dei contatti A1 e A2.

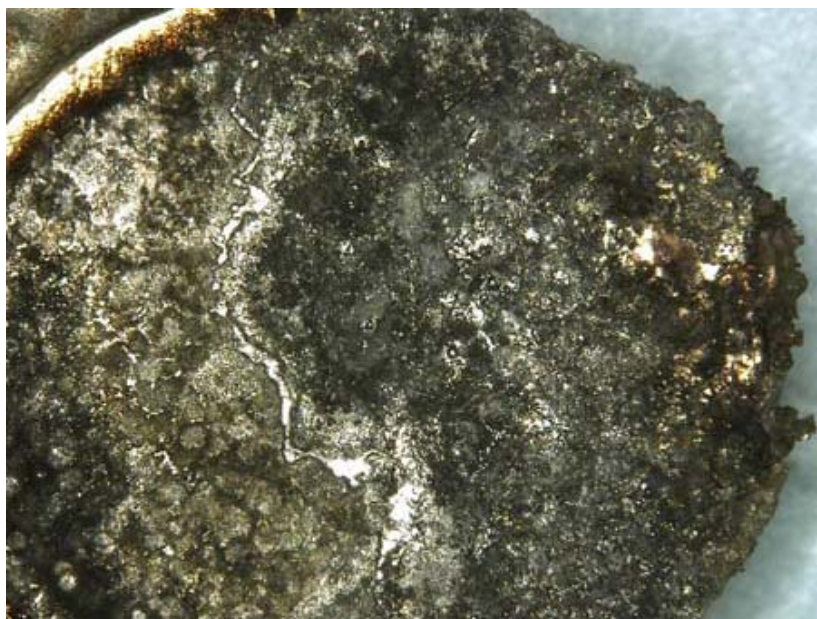
Foto 6: superficie del contatto A1.

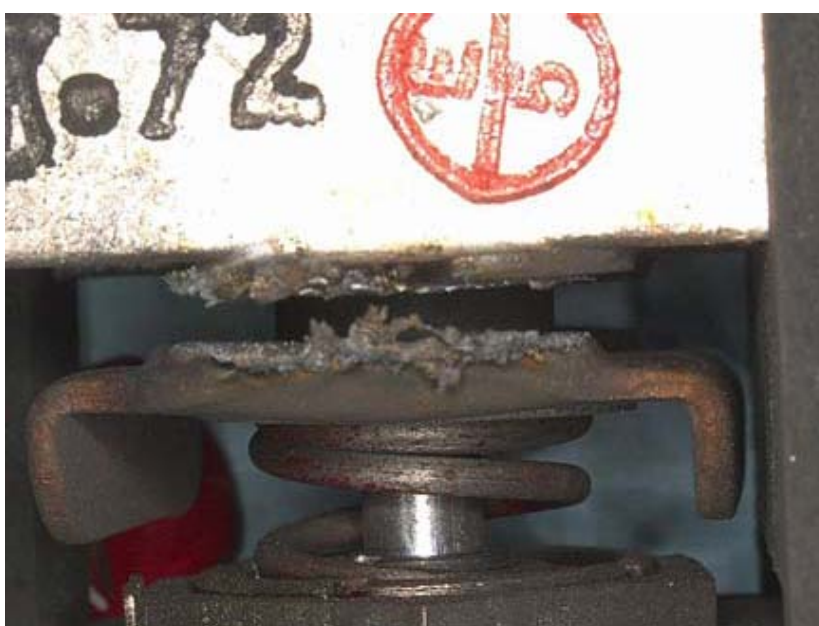
Foto 7: superficie del contatto mobile A1.

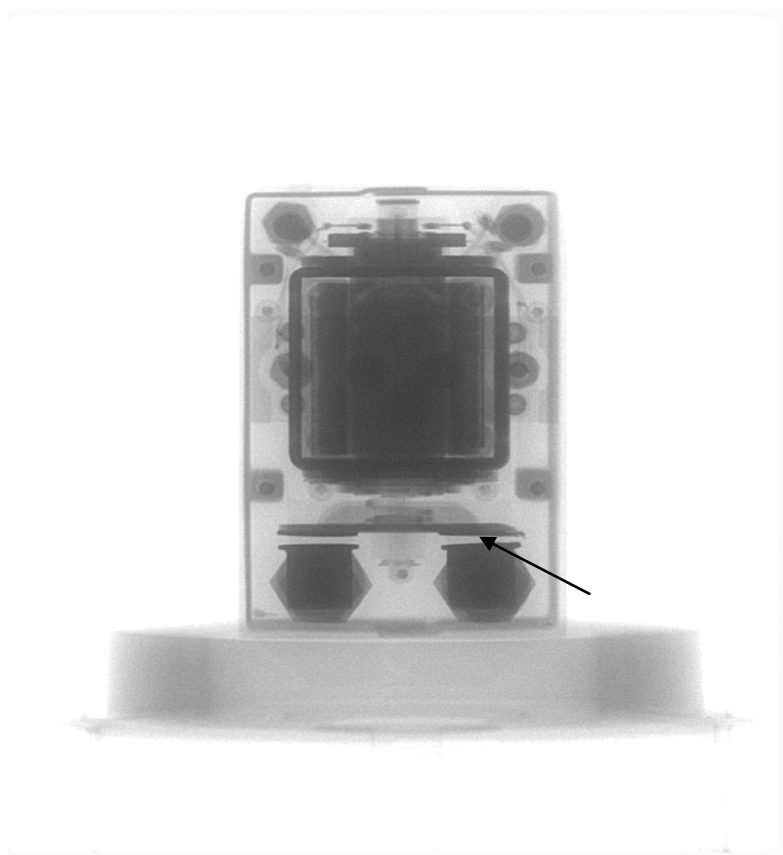
Al fine di accertare il funzionamento del solenoide e della molla di richiamo, al relay è stata applicata l'alimentazione elettrica ed è stata misurata la tensione di entrata e di uscita: i valori riscontrati erano prossimi a quelli previsti dal costruttore. Sul contatto A1, la non omogeneità della superficie non ha consentito la determinazione esatta di tali valori. Inoltre, a contatto chiuso, era ben visibile uno spazio vuoto tra le superfici mobili e fisse a conferma della deformazione della forma della superficie di contatto rispetto a quella originaria. Si fa presente che il buon funzionamento del relay si ottiene con la completa aderenza delle due superfici di contatto A1 e A2 (foto 8 in Allegato "A").

Foto 8: particolare del contatto A1 non parallelo alla parte fissa.

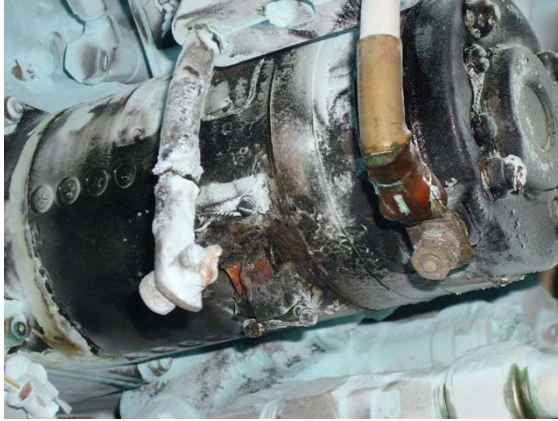
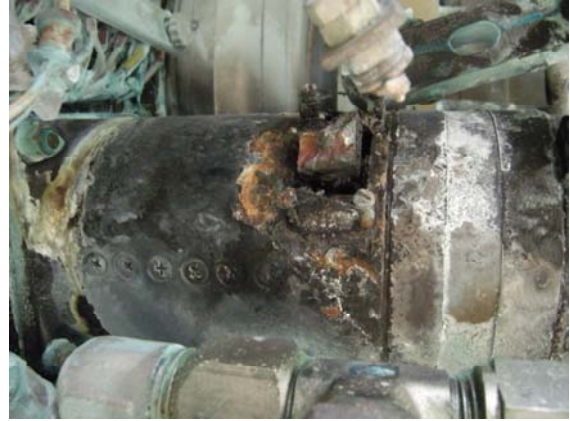
Picture 1: electrical connectors and cable as found after fire extinguished.

Picture 2: electrical connectors and cable as found after fire extinguished.

The engineer extinguished the fire using a fire extinguisher. There were no reported injuries to the six crew members. Post incident examination of the airplane revealed that the fire resulted from the overheating of the APU starter motor/generator electrical supply cable and connector.

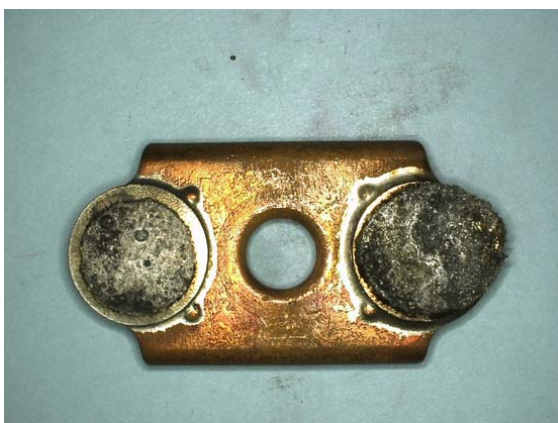
Picture 5 : relay R2-63 A1 contacts.

- the examination of Relay R2-63 damages was visible both on moving and stationary A1 contacts, that no longer posses the original dome shaped geometry (picture 5);

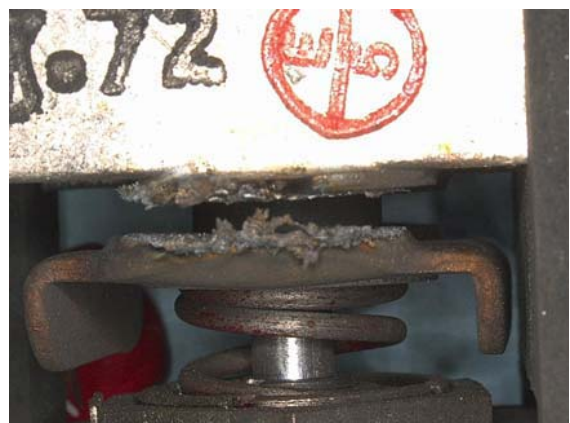
Picture 6: relay return spring

- the return spring appeared to be still in good condition and did not exhibit any signs of wear or thermal stress (picture 6);
- after an electrical test to check the full relay actuation, an air gap was visible between the moving and stationary A1 contacts (picture 7);

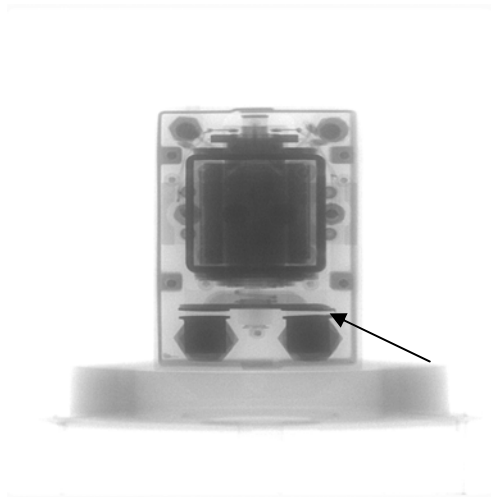
Successivamente, lo stesso NTSB, presso i laboratori della FBI in Virginia, ha effettuato una ulteriore verifica X-Ray del relay, grazie alla quale è stata confermata la posizione dei contatti in apertura. Tale esame, però, non ha potuto accertare l'integrità della molla di richiamo.

Picture 7: relay x-ray.
