RAPPORTO D'INCHIESTA

**INCONVENIENTE GRAVE
OCCORSO AGLI AEROMOBILI
MD-87, marche LN-RMG
e A330, marche I-LIVN
località aeroporto di Milano Malpensa,
22 settembre 2004**

**AGENZIA NAZIONALE
PER LA SICUREZZA DEL VOLO**

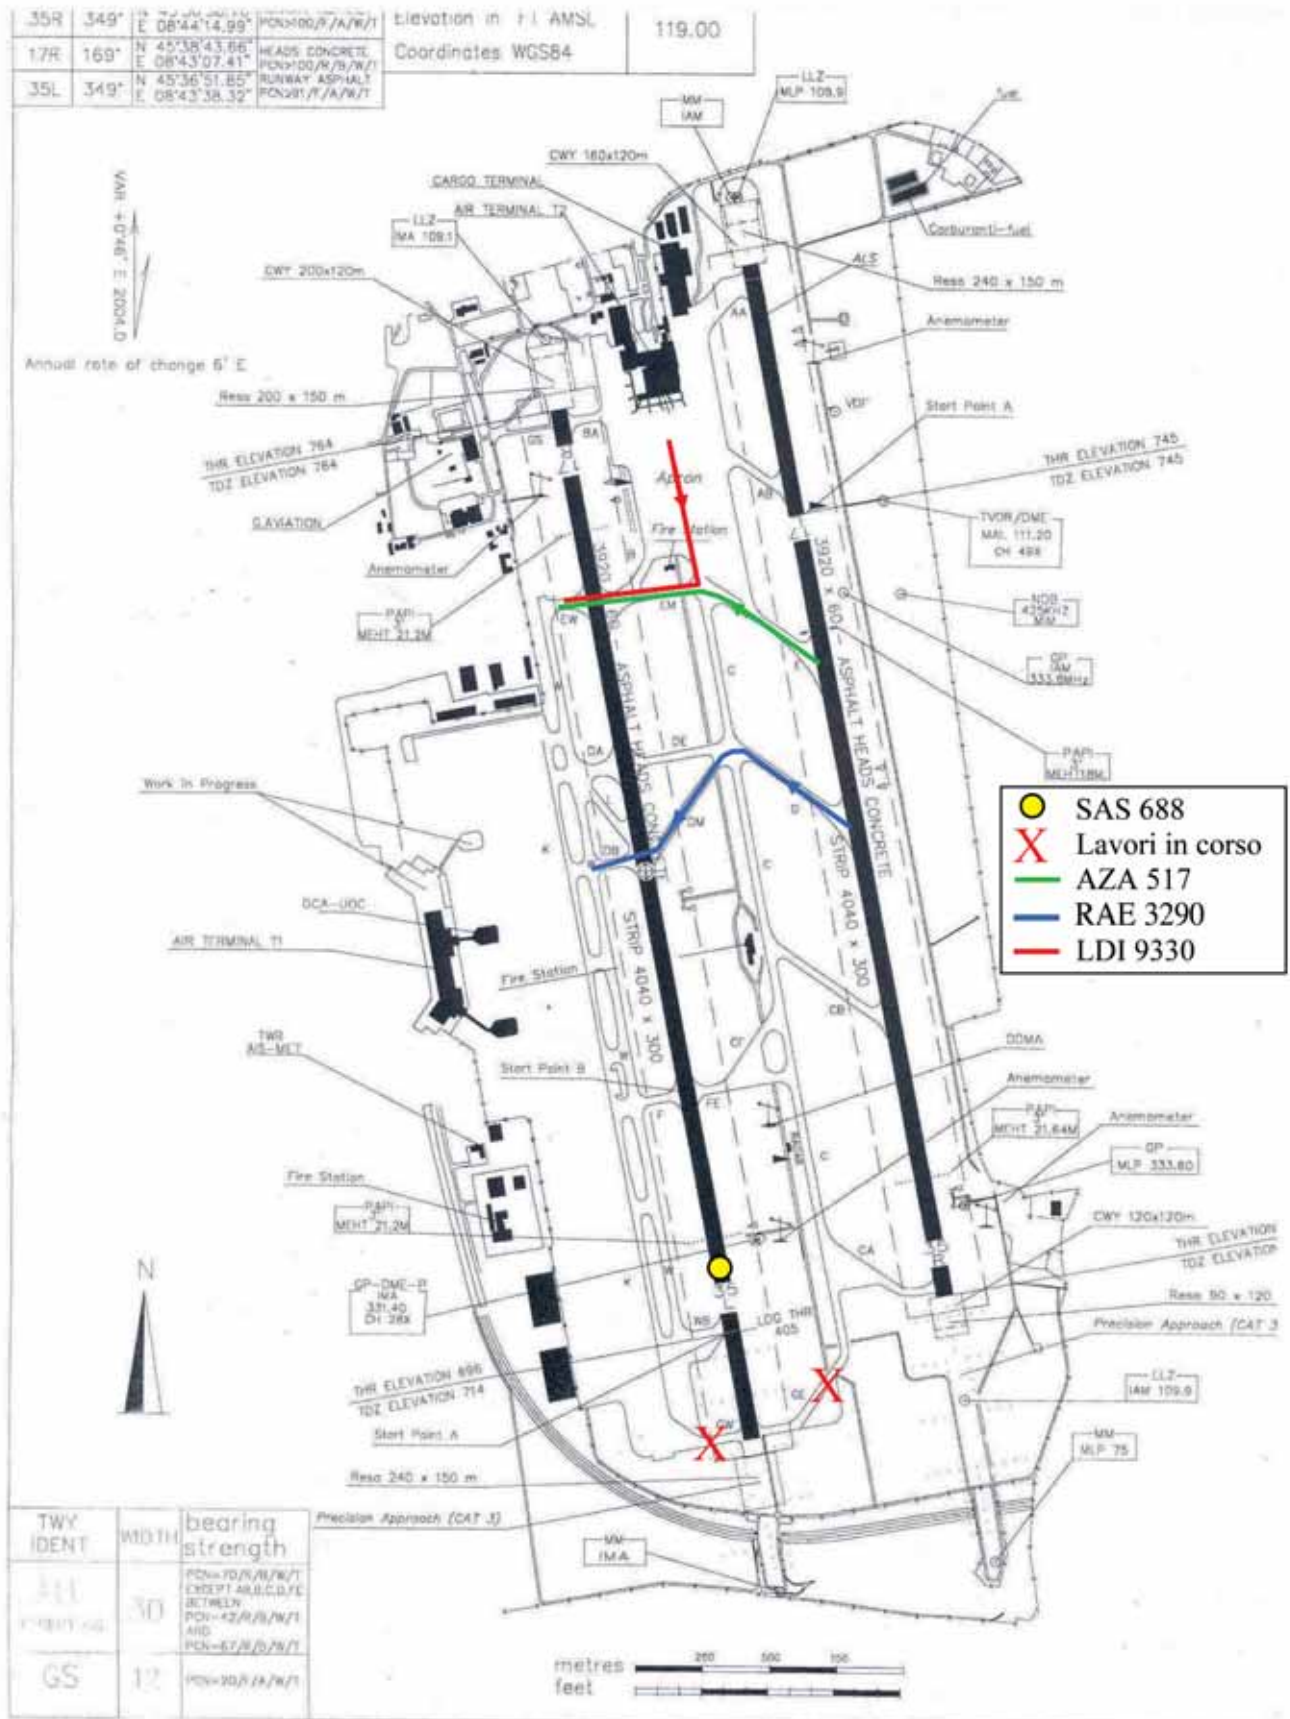
ALLEGATO A: carta riportata in AIP Italia dell'aeroporto di Milano Malpensa con l'indicazione dei percorsi seguiti dagli aeromobili al suolo.

A causa di lavori in corso sulle TWY GW e GE il velivolo era stato autorizzato a percorrere la TWY EM, EW e W fino allo Start Point A (vedasi Allegato “A”).

Il giorno dell'evento il volo LDI 9330, proveniente dal Terminal 2, zona North Apron, e diretto alla pista 35L, a causa dei lavori in corso, pubblicati con NOTAM, doveva percorrere la TWY EM, attraversare la pista 17R, rullare lungo la TWY W fino al punto attesa WB della stessa pista 35L. Durante questo percorso l'aeromobile doveva contattare inizialmente Malpensa GND sulla frequenza 121.900 MHz, poi contattare la frequenza 128.350 Malpensa TWR per l'attraversamento della pista 35L/17R, quindi contattare di nuovo il GND sulla frequenza 121.900 MHz per il rullaggio sulla TWY W ed infine contattare di nuovo la TWR sulla frequenza 128.350 MHz per l'autorizzazione all'allineamento sulla pista 35L.
