AGENZIA NAZIONALE PER LA SICUREZZA DEL VOLO

RAPPORTI D'INCHIESTA

Inconveniente grave B737-300, marche G-IGOX, aeroporto Napoli C., 19.10.2002

INCONVENIENTE GRAVE a/m Boeing 737-300, marche G-IGOX (N. I/3/03)

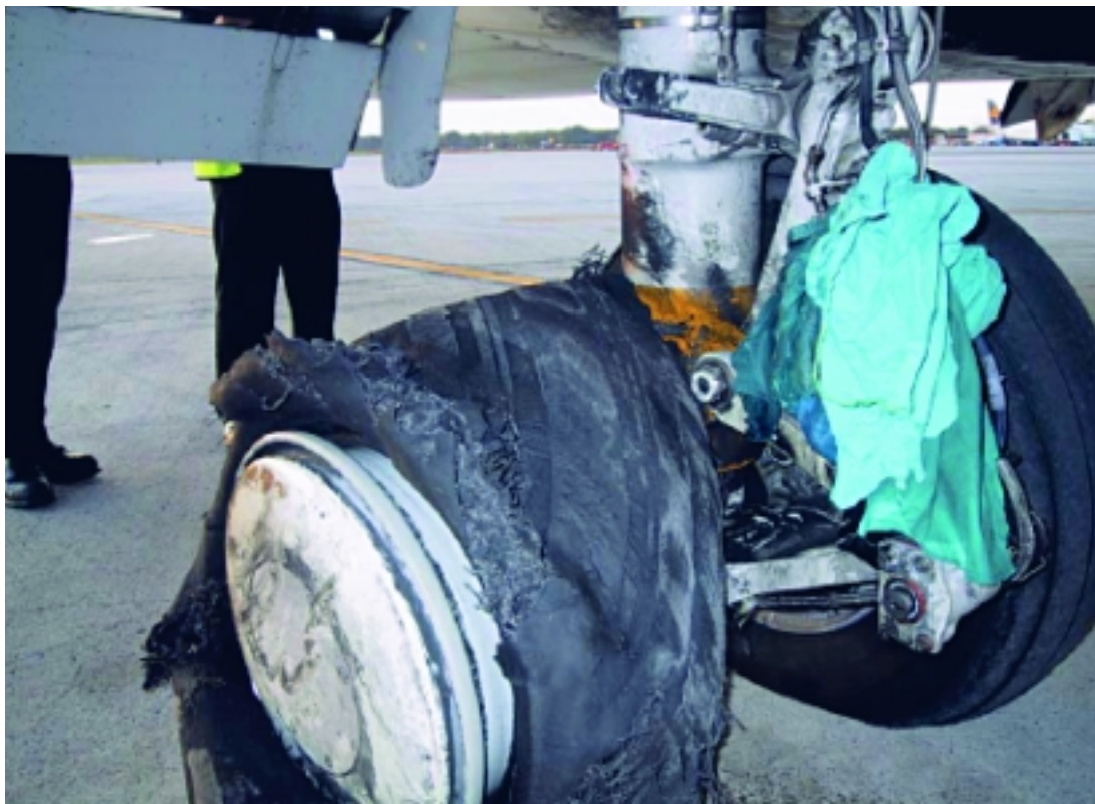
Foto 1

Il pneumatico rotti (n. 4), insieme al n. 3 anch'esso montato sul carrello destro, sono stati rimossi dall'aeromobile ed ispezionati dalla ditta che curava la manutenzione (Dunlop). Entrambi appartenevano ad un lotto che era stato recentemente trattato per la rigenerazione del battistrada.

Le indagini effettuate hanno stabilito che i limiti imposti per la rigenerazione non erano adeguati per il tipo di pneumatico, originariamente prodotto dalla Bridgestone. La Dunlop ha pertanto imposto delle nuove limitazioni al numero delle cosiddette "remoulds" (max 3) per ogni pneumatico rigenerato.

Carrello di atterraggio destro. Notare i danni alla ruota esterna.

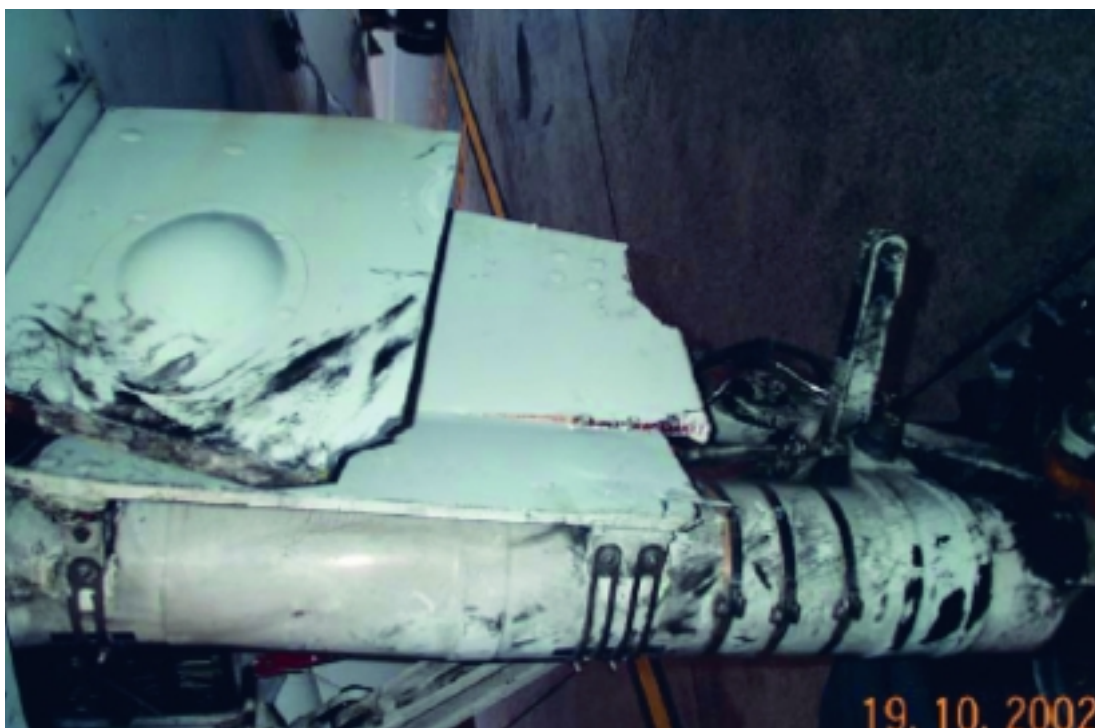
Foto 2

Gamba carrello destro. Notare parte del portellone mancante ed i segni di impatto della gomma del pneumatico con la struttura.

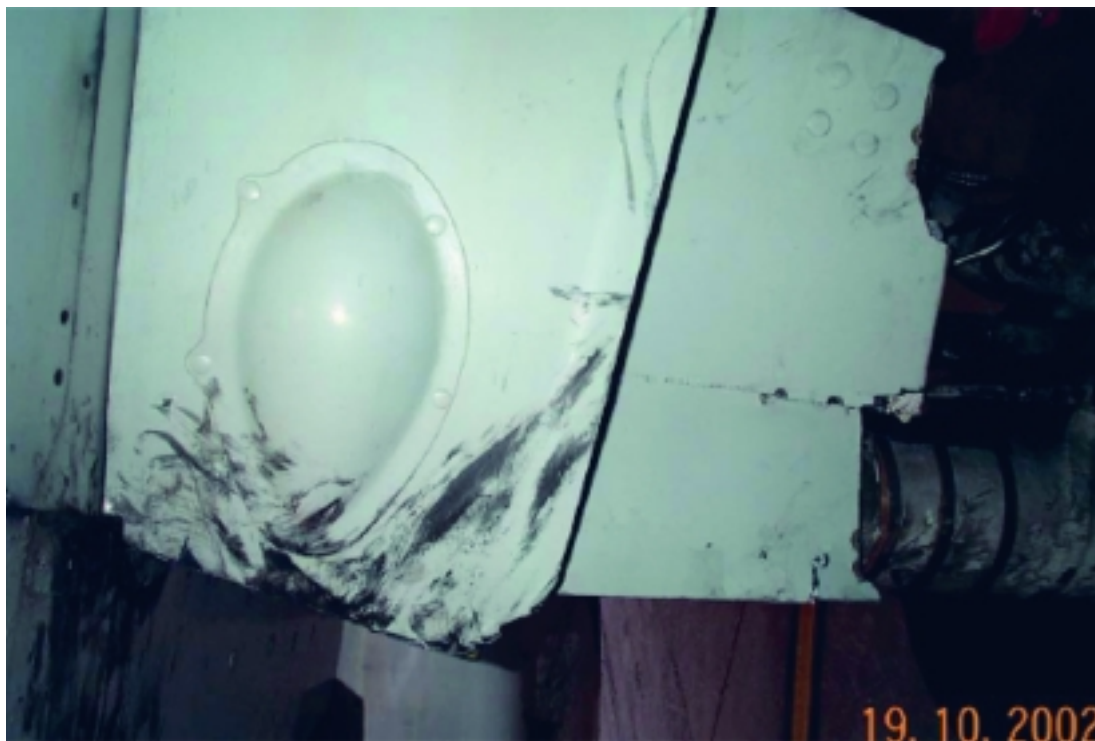
Foto 3

Gamba carrello destro. Notare parte del portellone mancante ed i segni di impatto della gomma del pneumatico con la struttura.

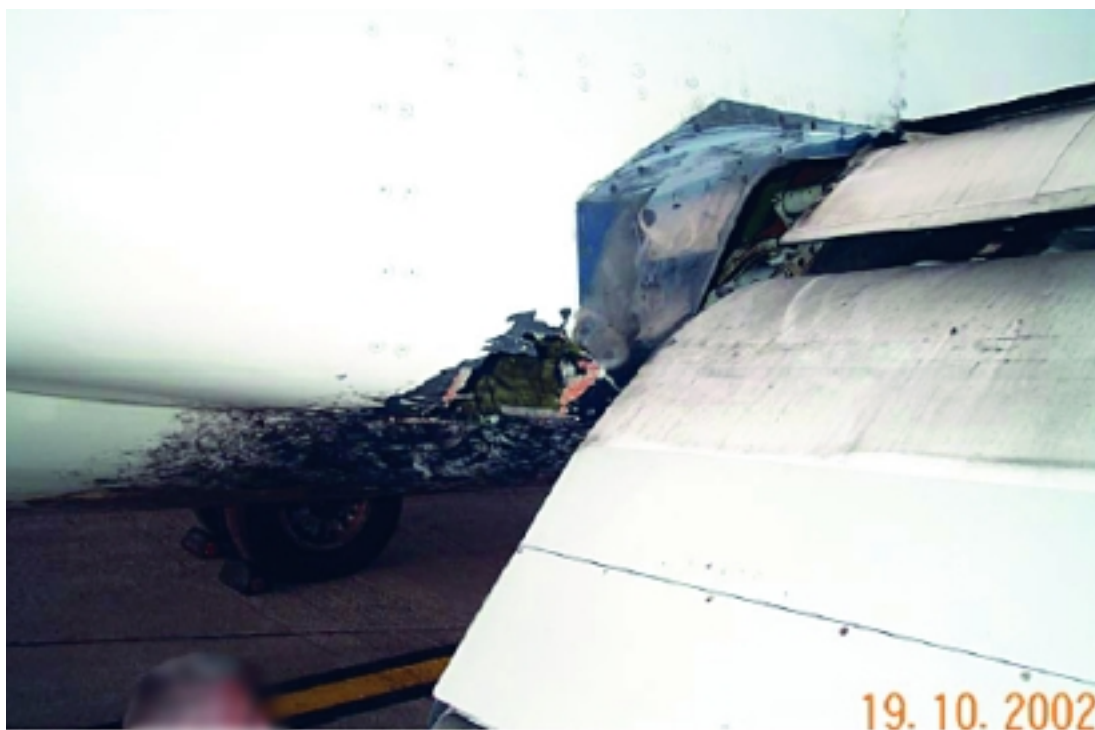
Foto 4

Scoppio pneumatico esterno destro durante la corsa di decollo, con distacco di un pannello del corrispondente vano carrello e successivo impatto con il flap e con la struttura dell'aeromobile in corrispondenza dell'attaccatura semiala-fusoliera. Ciò ha causato un foro nella struttura e quindi le vibrazioni avvertite sia dall'equipaggio, sia dai passeggeri.

Danni attaccatura semiala-fusoliera. Notare il foro sulla struttura determinato dall'impatto del portellone e dei pezzi di pneumatico staccatisi dal carrello di atterraggio destro.

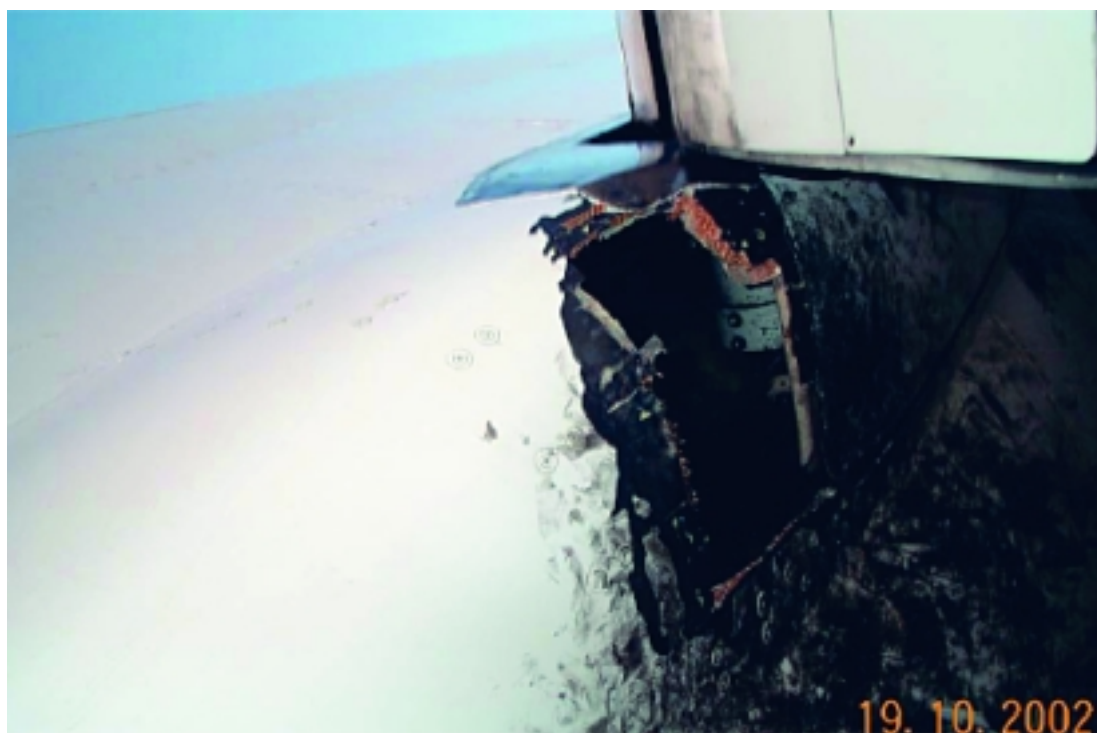
Foto 5

Particolare foro struttura aeromobile.

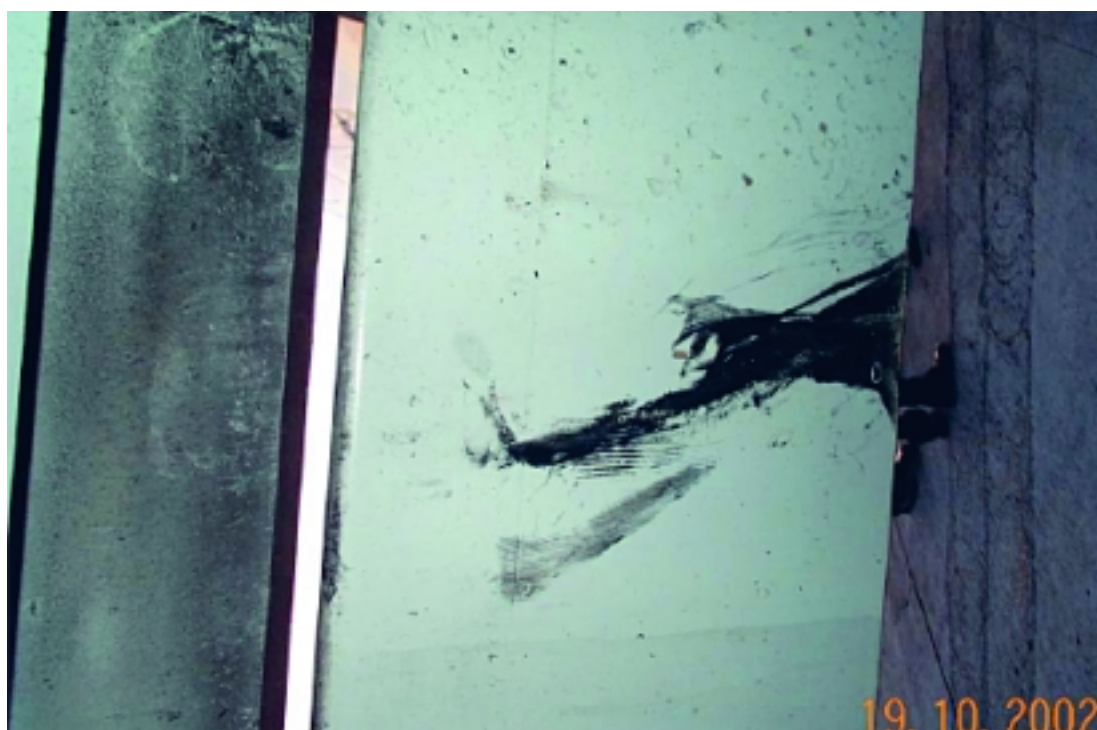
Foto 6

Segni di impatto con il flap della semiala destra.
