INCONVENIENTE GRAVE a/m Beech 36, marche N767CM

Tipo dell'aeromobile e marche	Beech 36 (BE36), marche N767CM.
Data e ora	15 giugno 2005, ore 14.45 ³ .
Località dell'evento	Aeroporto di Milano Linate.
Descrizione dell'evento	<p>Il giorno 15 giugno 2005, l'aeromobile Beech 36 Bonanza, marche di immatricolazione N767CM, regolarmente decollato dall'aeroporto di Lussemburgo (Lussemburgo) con due persone a bordo (pilota più passeggero) e destinazione Milano Linate, con piano di volo IFR (Instrument Flight Rules, regole del volo strumentale), era in avvicinamento all'aeroporto di Milano Linate.</p> <p>Alle 14.45 UTC, il N767CM contattava la Torre di controllo di Linate (Linate TWR) e veniva autorizzato all'atterraggio sulla pista in uso, la 36R.</p> <p>La visibilità riportata era di 8 km, il vento calmo ed il segnale relativo al sentiero di planata della procedura di avvicinamento strumentale di precisione ILS della pista 36R era inoperativo, come da notam n. A 2740 del 10 giugno 2005.</p> <p>Il pilota continuava la sua discesa, sorvolava regolarmente la posizione dell'<i>Outer Marker</i> dell'ILS a poco più di 5NM dal punto di contatto e, tuttavia, nella fase finale dell'avvicinamento,

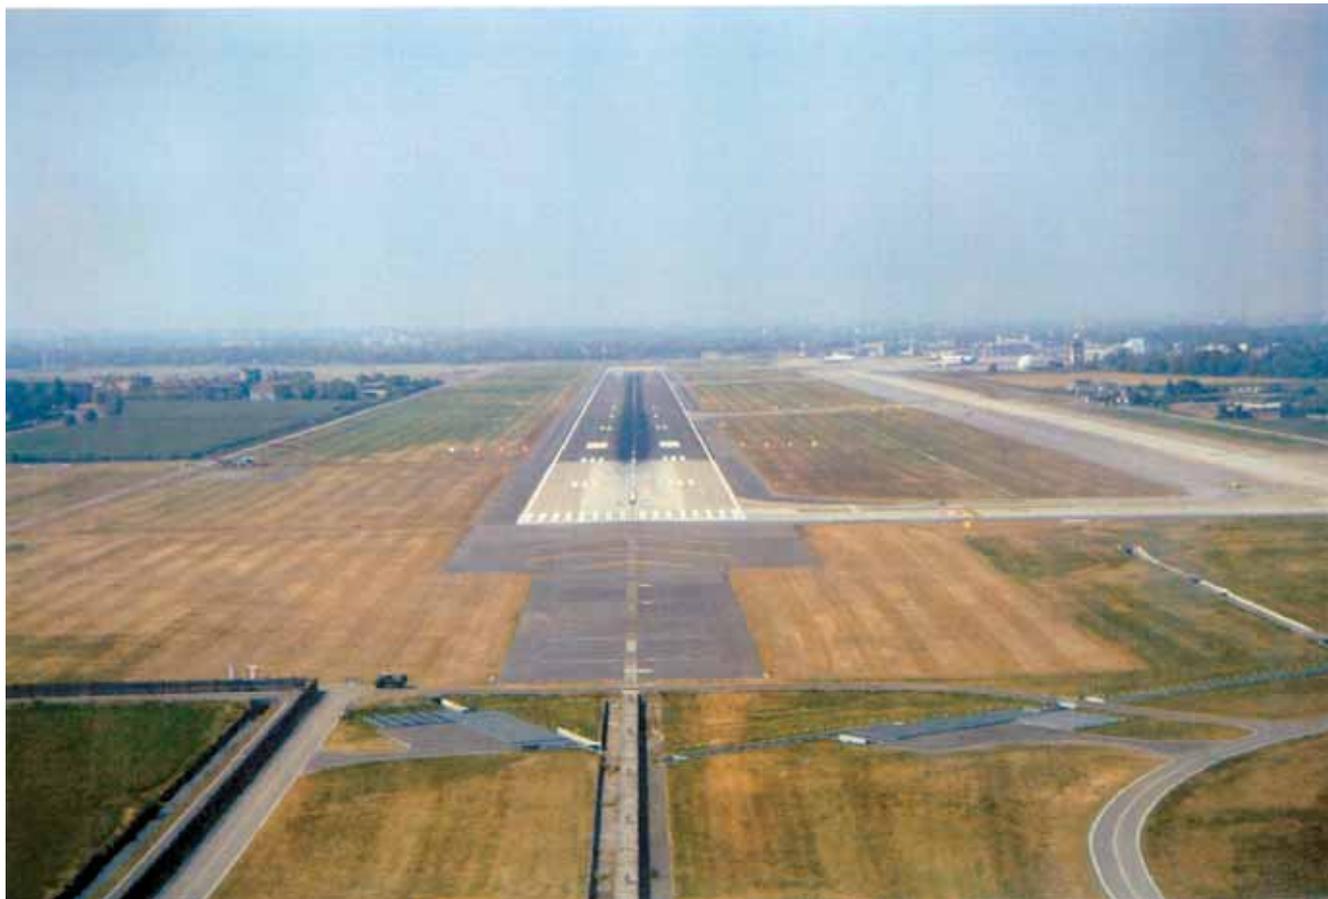
Il pilota ripeteva correttamente l'autorizzazione: “*Clear to land 36 right, copied the wind, CM*” (Autorizzato all'atterraggio sulla pista 36 destra, copiato il vento, Charlie Mike), sorvolava regolarmente l'*Outer Marker* dell'ILS e proseguiva la sua discesa con un angolo di planata approssimato, non potendo usufruire del riferimento del *glide*; successivamente, nella fase finale dell'avvicinamento, il pilota, all'improvviso, deviava verso destra ed atterrava sulla via di rullaggio T, parallela alla pista in uso.

In quel punto, il tracciato radar evidenzia uno scostamento di circa tre gradi sulla destra (Allegato G), che poi viene mantenuto fino all'atterraggio (14.48.29) effettuato sulla *taxiway* T, distante lateralmente poco meno di 250 m dal bordo della pista 36R.

Foto n. 1: vista dall'alto comprendente la pista 36R e la via di rullaggio T.

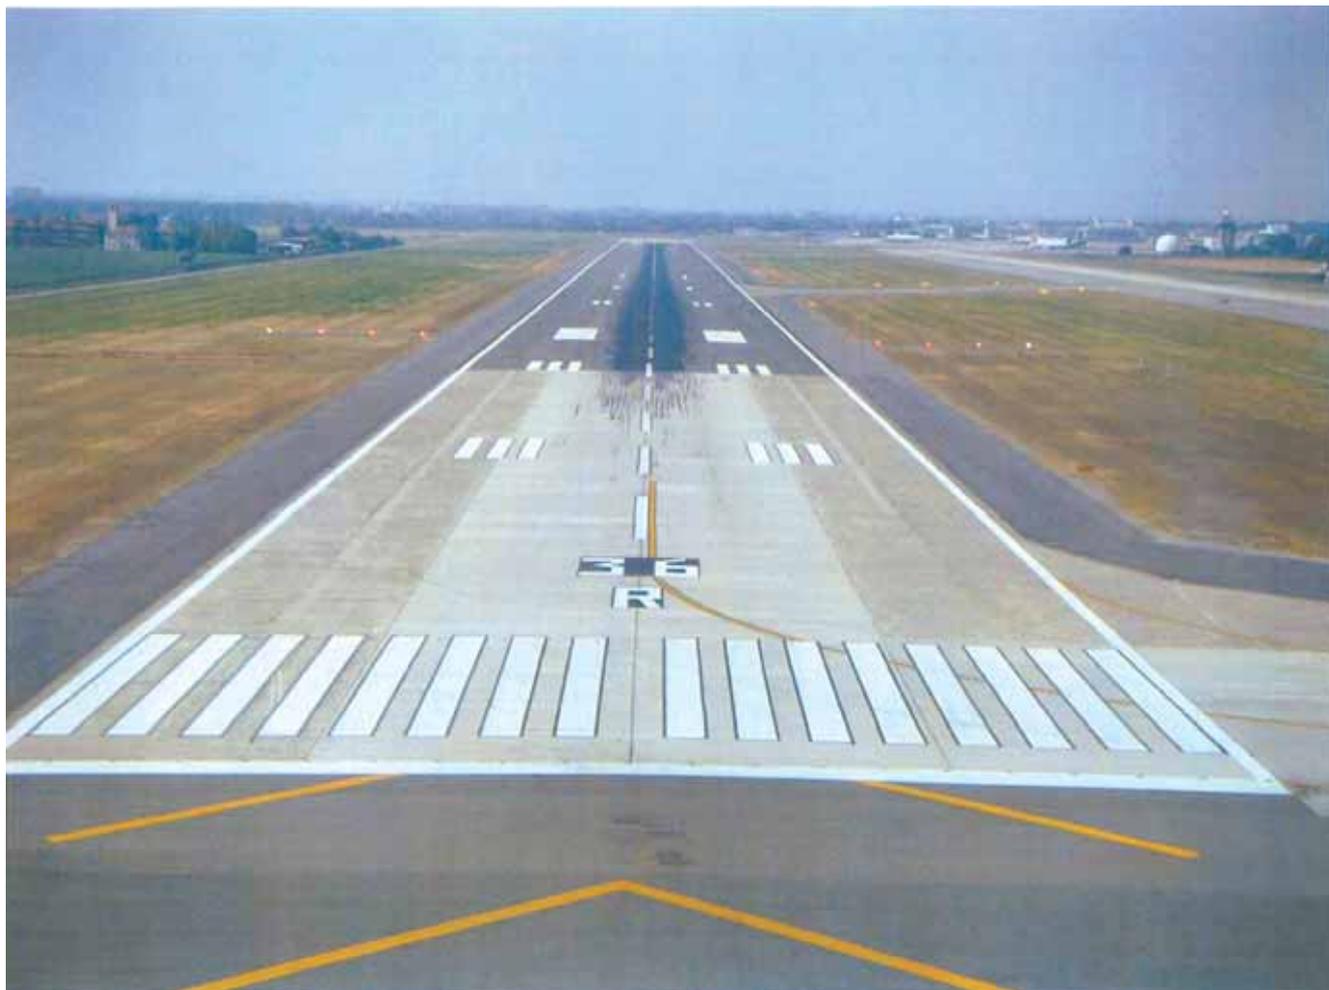
Quando era ormai in fase di richiamata prima di toccare la pista, si accorgeva che la striscia su cui si era allineato non riportava alcuna segnaletica che la identificasse come pista, ma sembrava comunque in calcestruzzo e pertanto giudicandola idonea a sopportare il peso del suo aeromobile (circa 1650 kg) vi atterrava.

Non è peraltro ipotizzabile che un pilota che stia effettuando un avvicinamento strumentale attenda di identificare la pista su cui deve atterrare al momento in cui diventino chiaramente visibili le sue lettere identificative di 9x3 m (foto n. 2 in Allegato E).

Foto n. 2: pista 36R a distanza ravvicinata.
