# **RAPPORTO D'INCHIESTA**

**INCONVENIENTE GRAVE  
OCCORSO ALL'AEROMOBILE  
Boeing 767-432-ER, marche N834MH  
aeroporto di Roma Fiumicino  
7 luglio 2007**

AGENZIA NAZIONALE  
PER LA SICUREZZA DEL VOLO

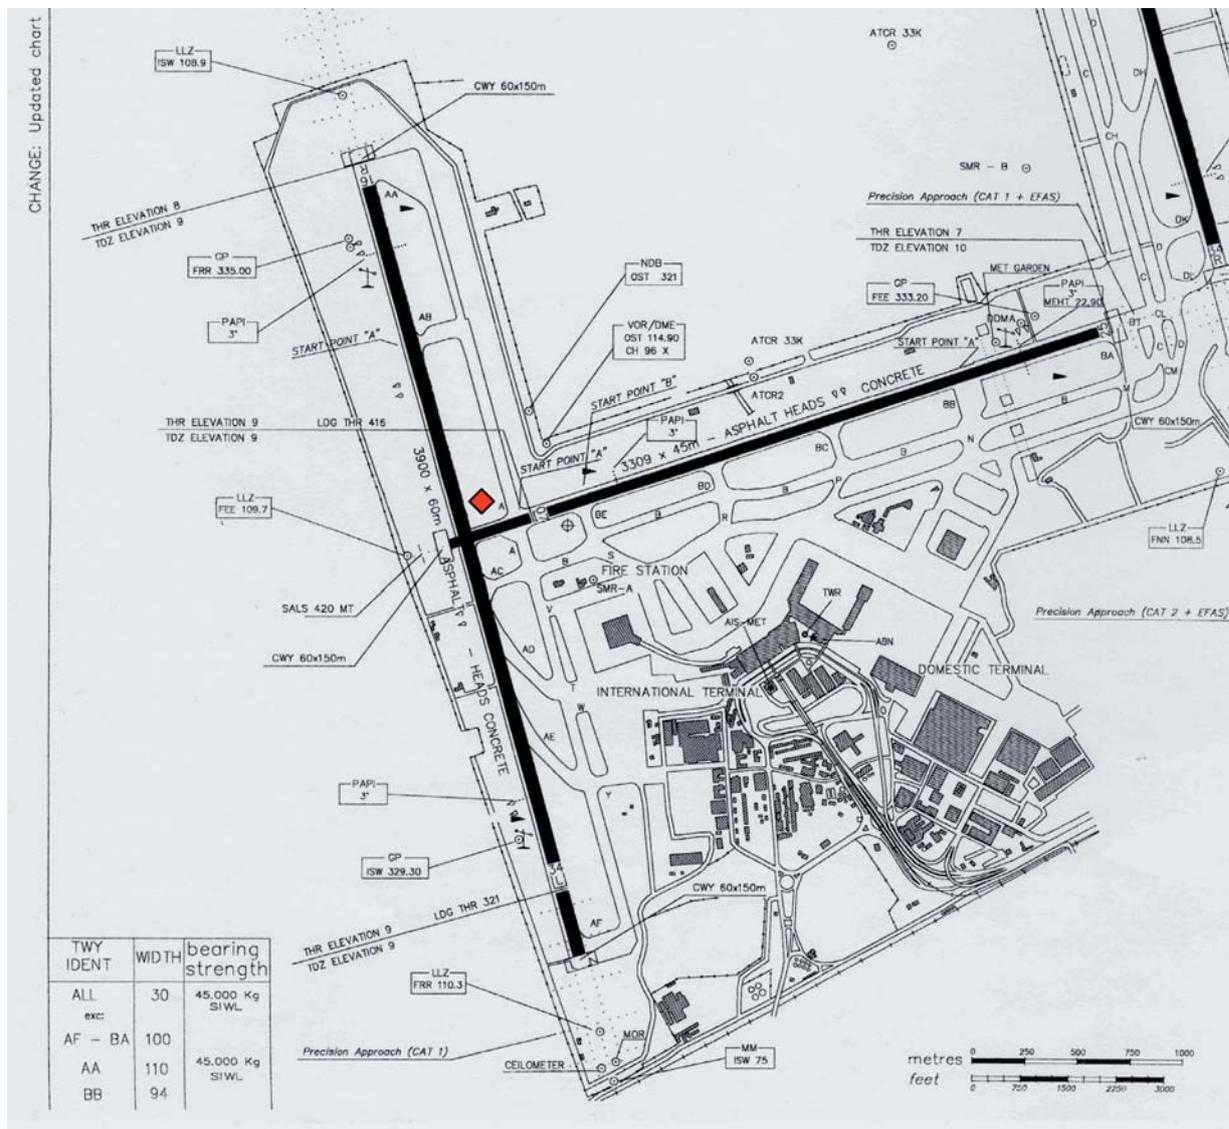
Alle 15.20.55, durante il rullaggio lungo la TWY A in direzione della testata pista 16R, giunti in corrispondenza dell'intersezione con la pista 07-25, l'equipaggio avvistava un numero cospicuo di gabbiani. Inizialmente tali gabbiani erano posizionati poco oltre sul lato destro della via di rullaggio ed alcuni di questi venivano visti spostarsi in direzione ovest e andare ad occupare il prato fra la via di rullaggio e la pista di decollo 16R (area in rosso in figura n. 1).

Figura n.1: zona di avvistamento volatili (area rossa) durante il rullaggio.

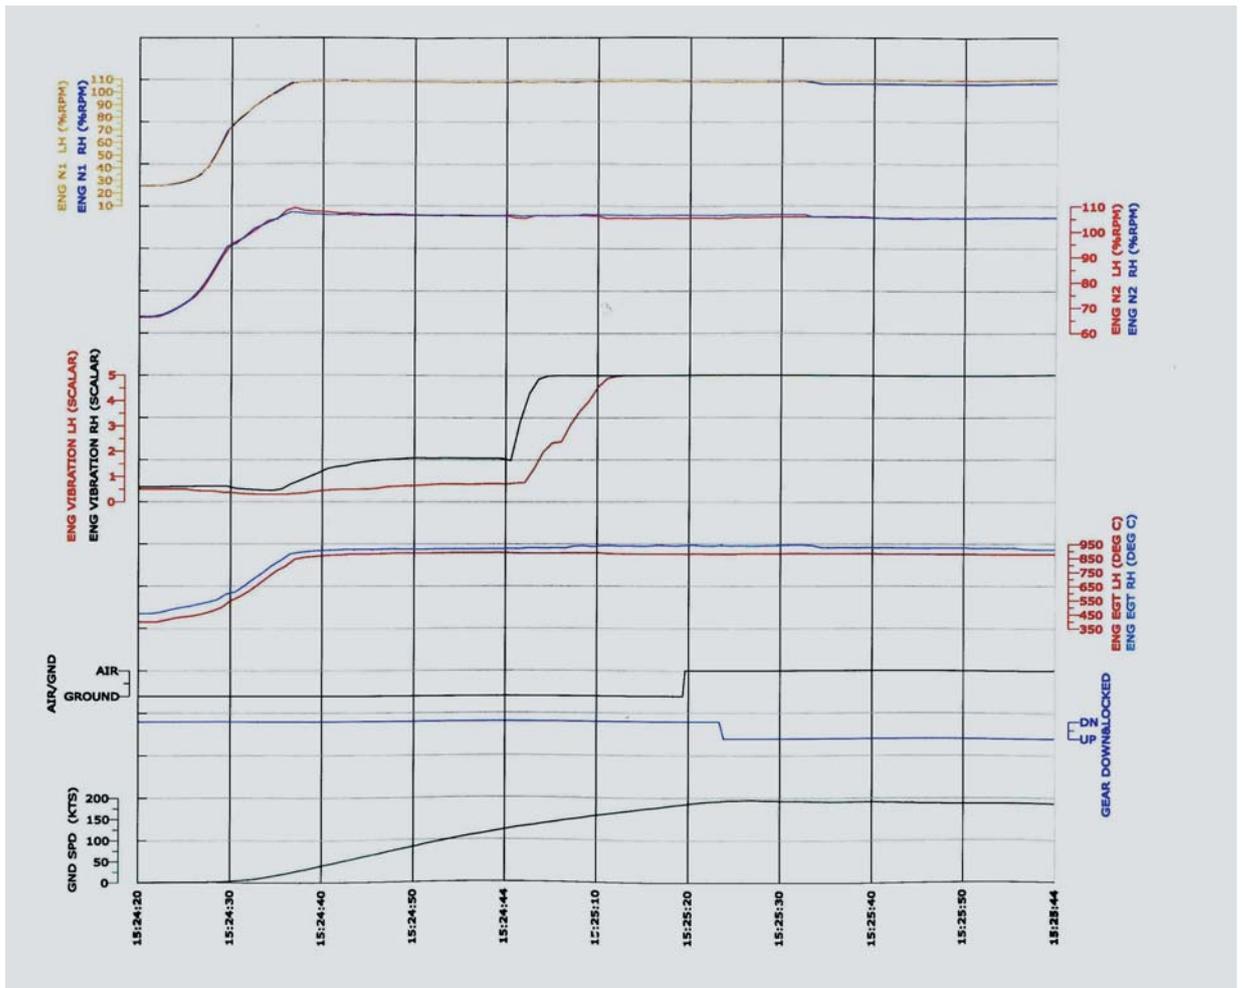
I dati confermano gli alti ed anomali valori di vibrazione prodottasi su entrambi i motori a seguito dell'ingestione dei volatili avvenuta in fase di decollo (figura n. 2), pur non risultando però associata una significativa alterazione di ulteriori parametri operativi.

Figura n. 2: dati estratti dal DFDR, relativi alla fase di decollo.

Gli impatti multipli che hanno provocato le suddette vibrazioni si sono succedute, dapprima sul motore destro e poi sul sinistro, in un lasso di tempo di circa 25 secondi, a partire dal momento in cui l'aeromobile aveva raggiunto una velocità di circa 125 nodi.

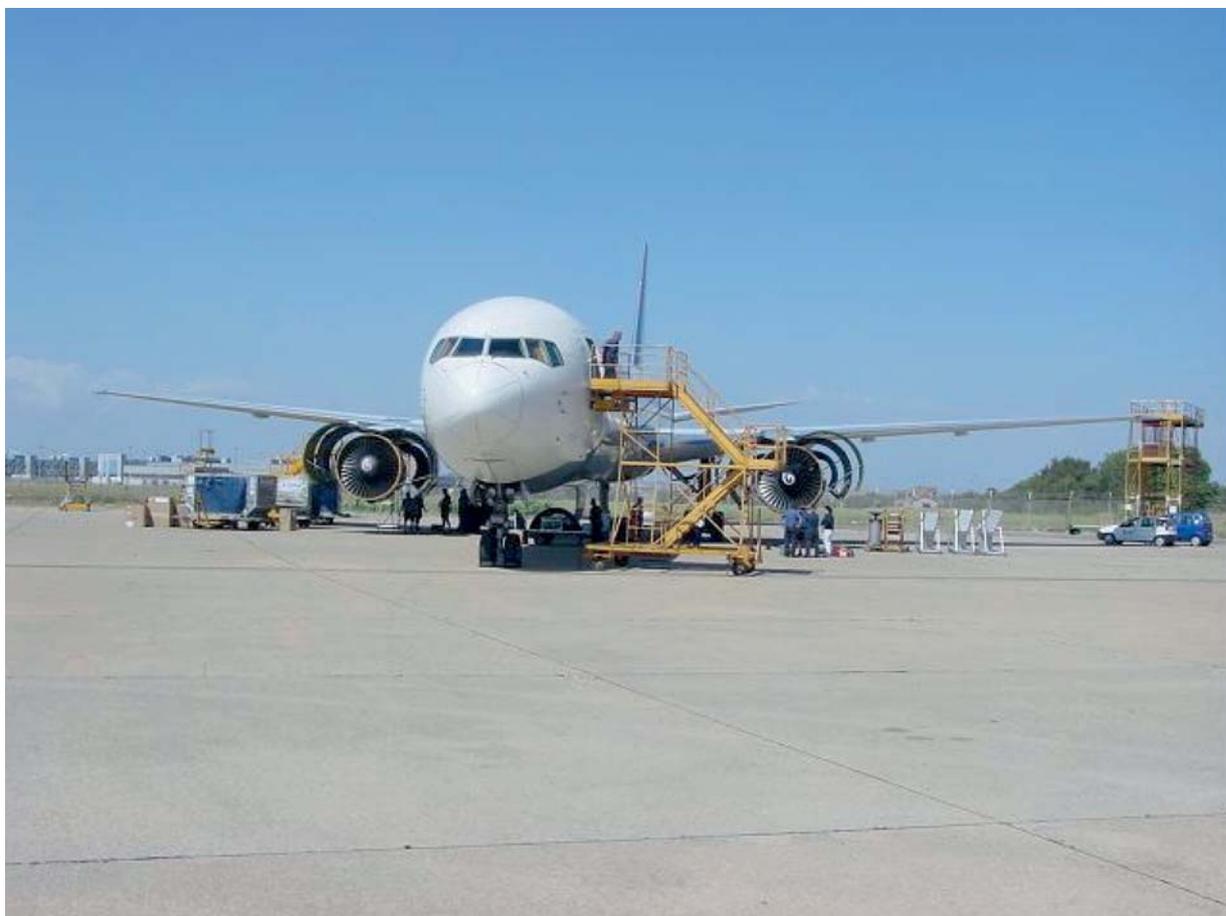
Nei giorni immediatamente successivi all'evento, l'aeromobile (foto n. 1) è stato sottoposto a degli esami visivi e baroscopici, onde valutare l'entità dei danni subiti, in modo particolare dai motori (Allegato "B"), e mettere in atto le adeguate azioni correttive per il ripristino dell'aeroneavigabilità.

Foto n. 1: ispezioni in corso sull'aeromobile N834MH.

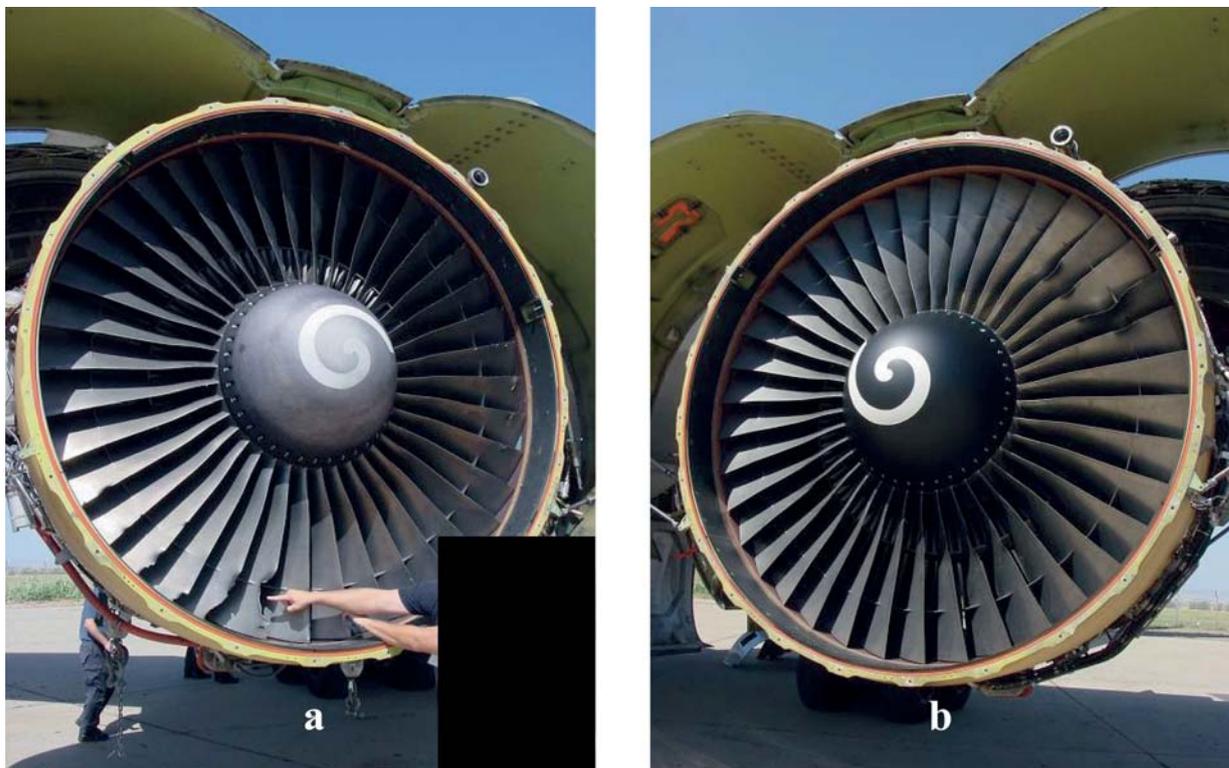
Il sopralluogo effettuato dal personale investigativo ANSV ha consentito di verificare che i danneggiamenti hanno principalmente riguardato i due motori, ed in particolare i rispettivi fan (foto n. 2).

Foto n. 2: danneggiamenti fan motore destro (a) e sinistro (b).

L'indagine endoscopica ha rivelato che danni meno estesi erano anche presenti in sezioni più interne dei motori.

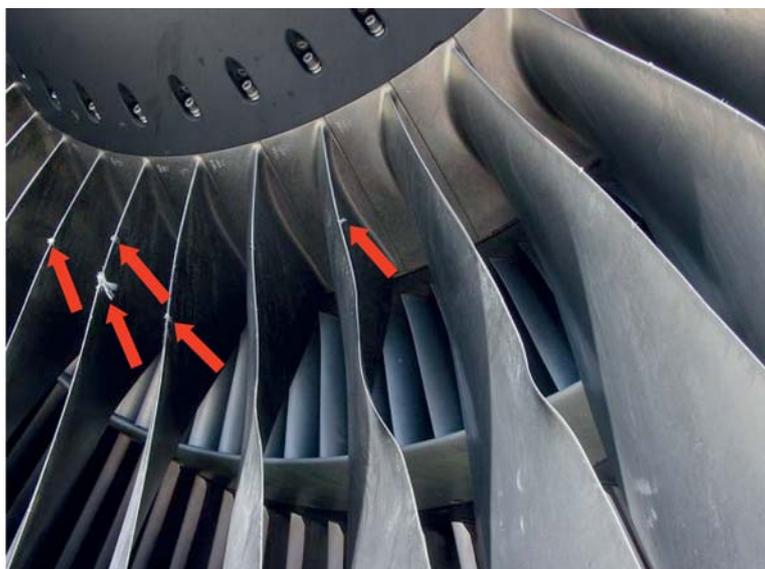
In talune aree risultavano ancora visibili resti e piumaggi dei volatili ingeriti (frece in foto n. 3).

Foto n. 3: resti di volatili ingeriti presenti sul motore sinistro.

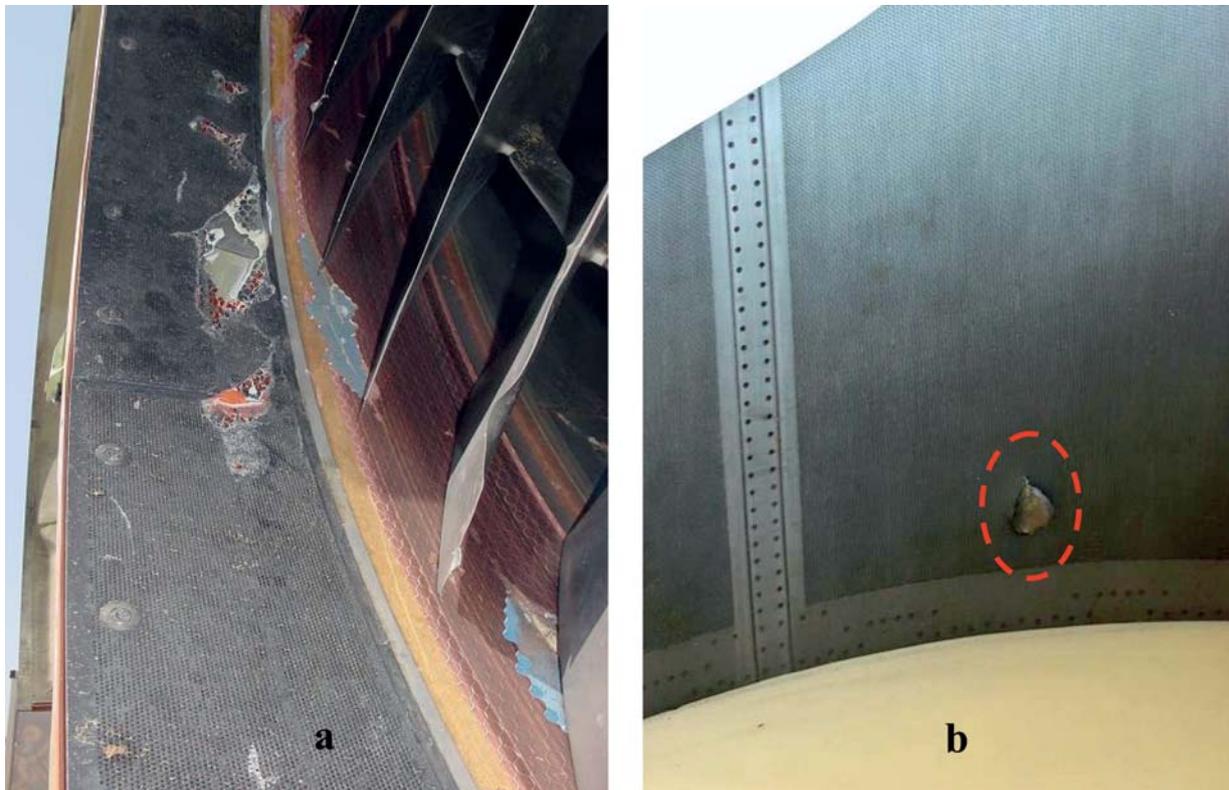
I danneggiamenti primari a carico delle palette del fan hanno poi provocato ulteriori rotture da FOD, in particolare sul motore destro, tanto a carico del *casing* (involucro) del *fan* e del condotto motore, quanto del *nose cowl* (cappottatura motore), come illustrato in foto n. 4 (area tratteggiata).

Foto n. 4: danneggiamenti da FOD a carico condotto motore (a) e del *nose cowl* (b) destro.

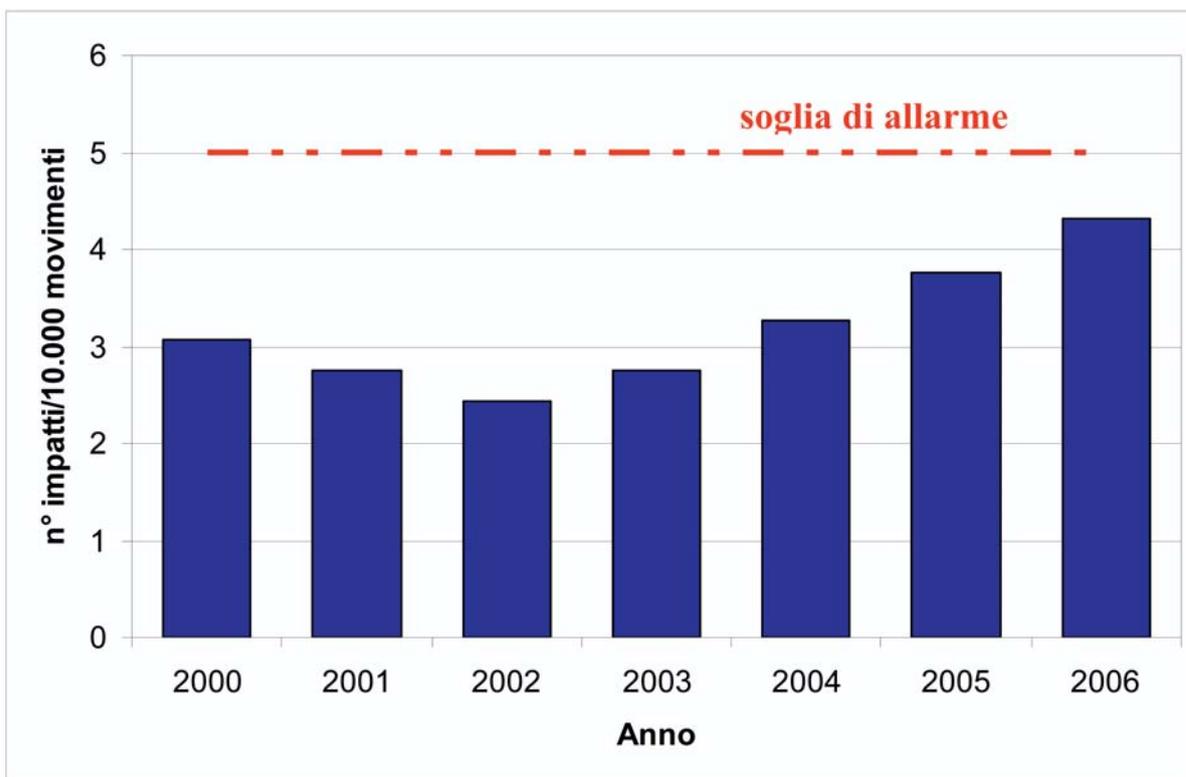
Tuttavia, l'andamento registrato nel corso degli ultimi anni indica un sostanziale incremento del fenomeno, con un aumento di tipo lineare e caratterizzato da un tasso di crescita di circa il 15%

annuo. In particolare, i dati del 2006 presentano un aumento di circa il 77% se riferiti a quelli del 2002.

Figura n. 3: stima del numero di impatti a Roma Fiumicino (LIRF) nel periodo 2000-2006.

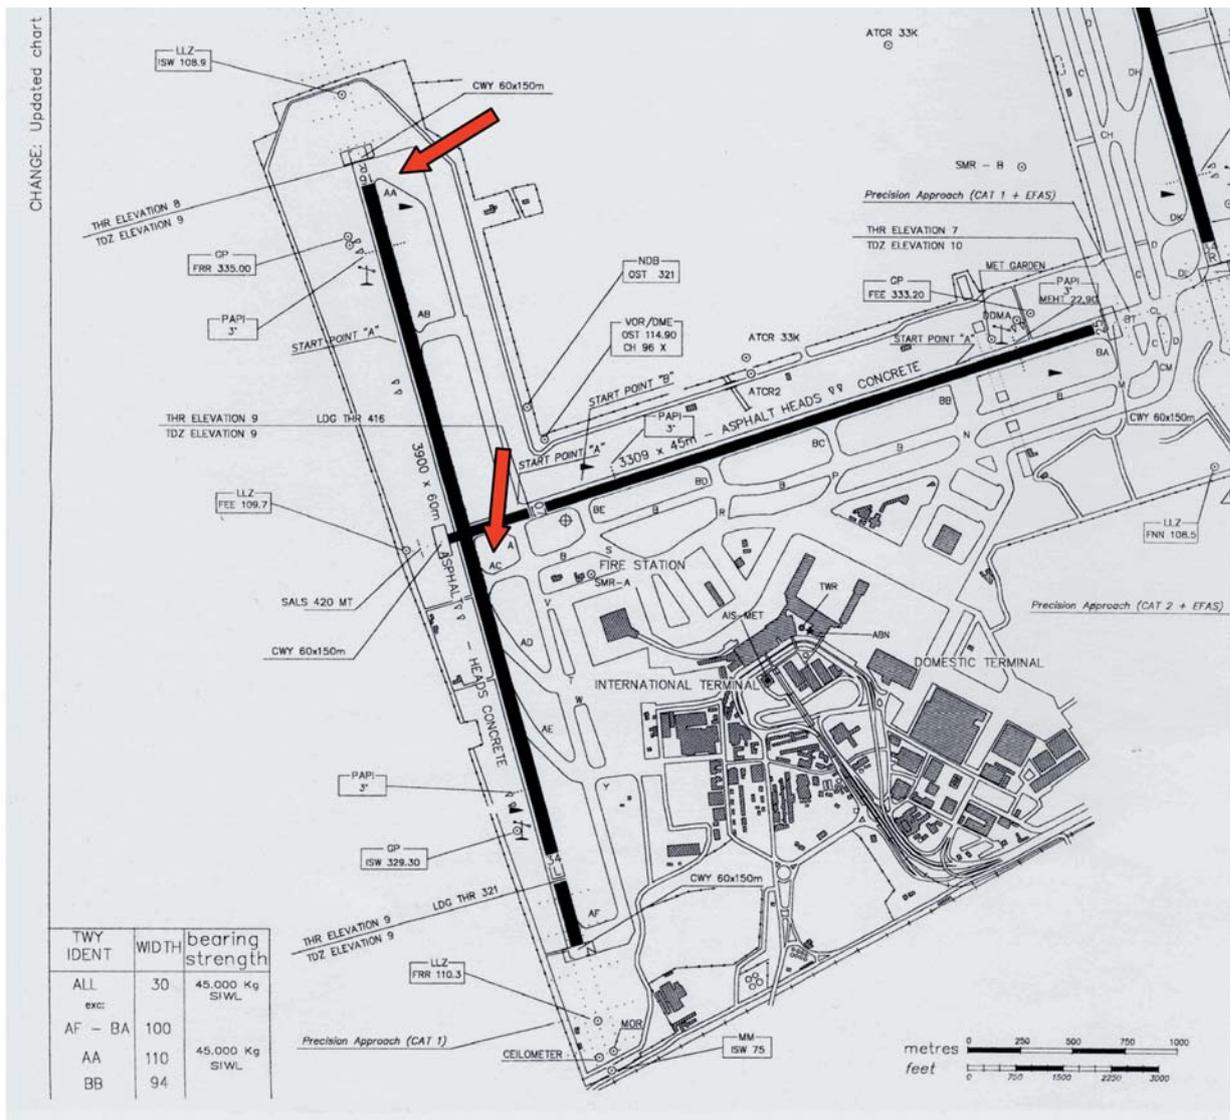
Da tale documento si evince che, sebbene durante il periodo indicato la zona fosse interessata da una discreta presenza di gabbiani reali ed in particolare nella fascia oraria in cui è avvenuto l'evento, nel corso della giornata del 7 luglio, solo circa 30 minuti prima, si era conclusa un'ispezione senza che fossero individuati volatili. Analoga ispezione, iniziata 30 minuti dopo l'evento in esame, portava invece all'allontanamento di circa 70 gabbiani, avvistati in corrispondenza dei raccordi AA ed AC (freccie in figura n. 4) e quindi vicino alla pista 16R/34L, rispettivamente in prossimità della testata e della metà pista.

Figura n. 4: zona di avvistamento volatili durante ispezione post-evento.

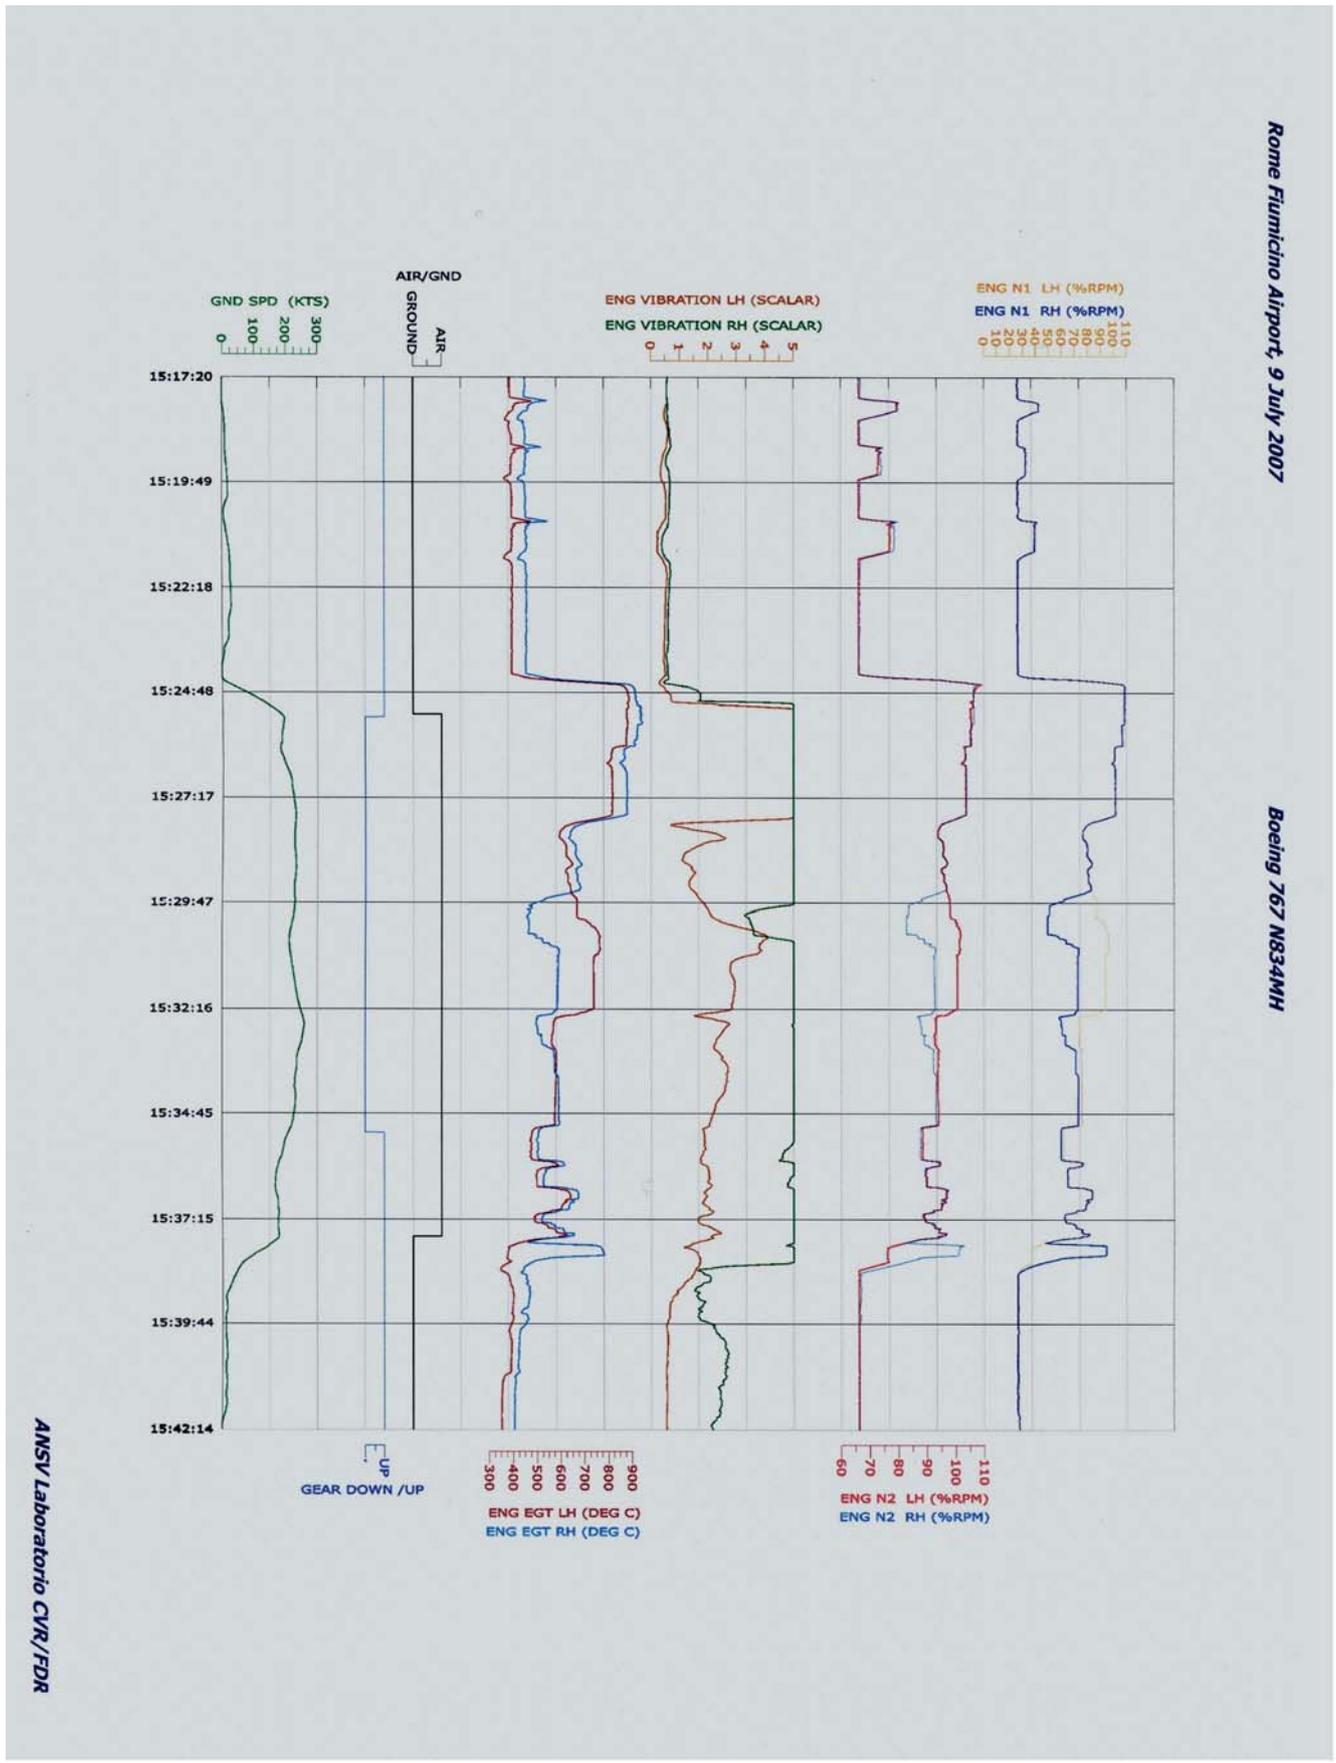
L'analisi dei dati relativi all'intero volo (Allegato "A") conferma il diverso comportamento dei due motori, allorché l'equipaggio ha provveduto cautelativamente a ridurre la potenza; sul sinistro si osservava una significativa riduzione delle vibrazioni, mentre il destro permaneva in una condizione pressoché costante di fondo scala fino all'atterraggio.

Grafico dei dati ingegneristici relativi ai motori ricavati dal DFDR, volo completo.

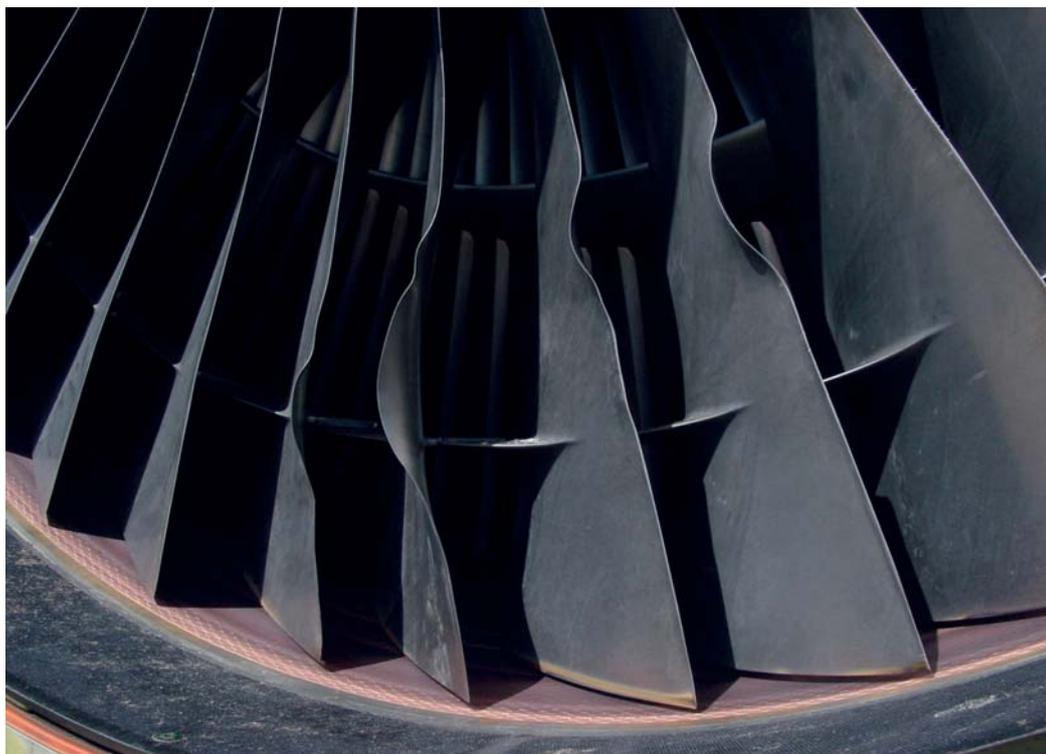
Foto 1

Danneggiamenti palette del fan motore sinistro (dettaglio).

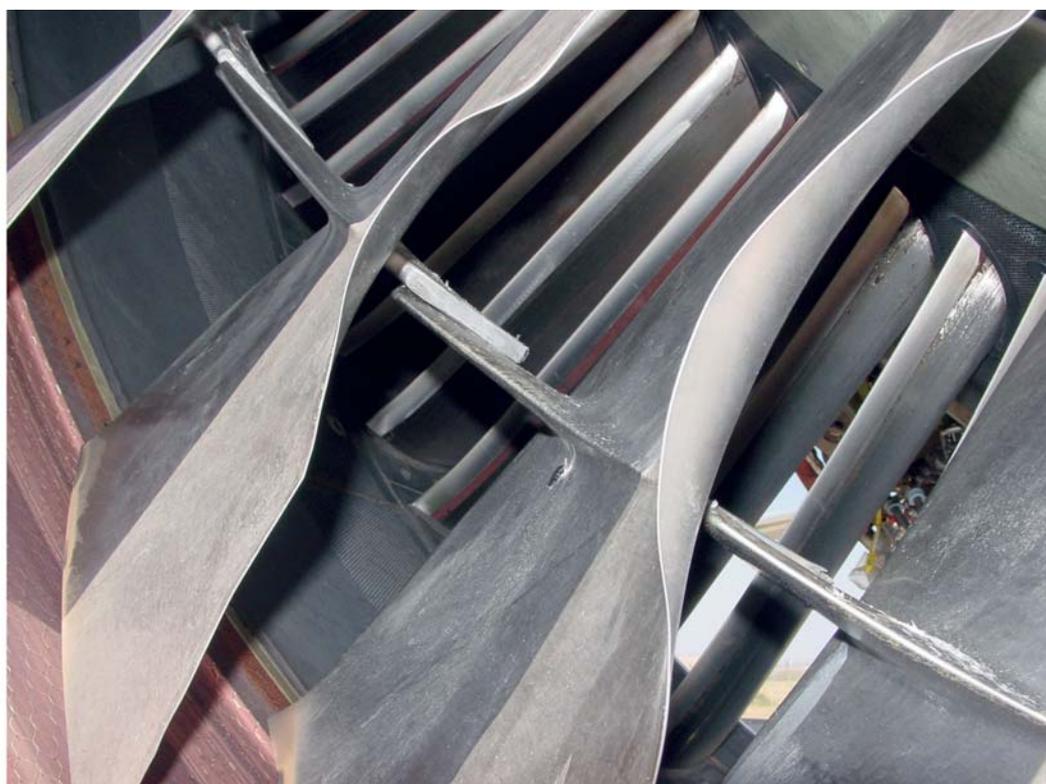
Foto 2

Danneggiamenti palette del fan motore sinistro (particolare di foto n. 1).

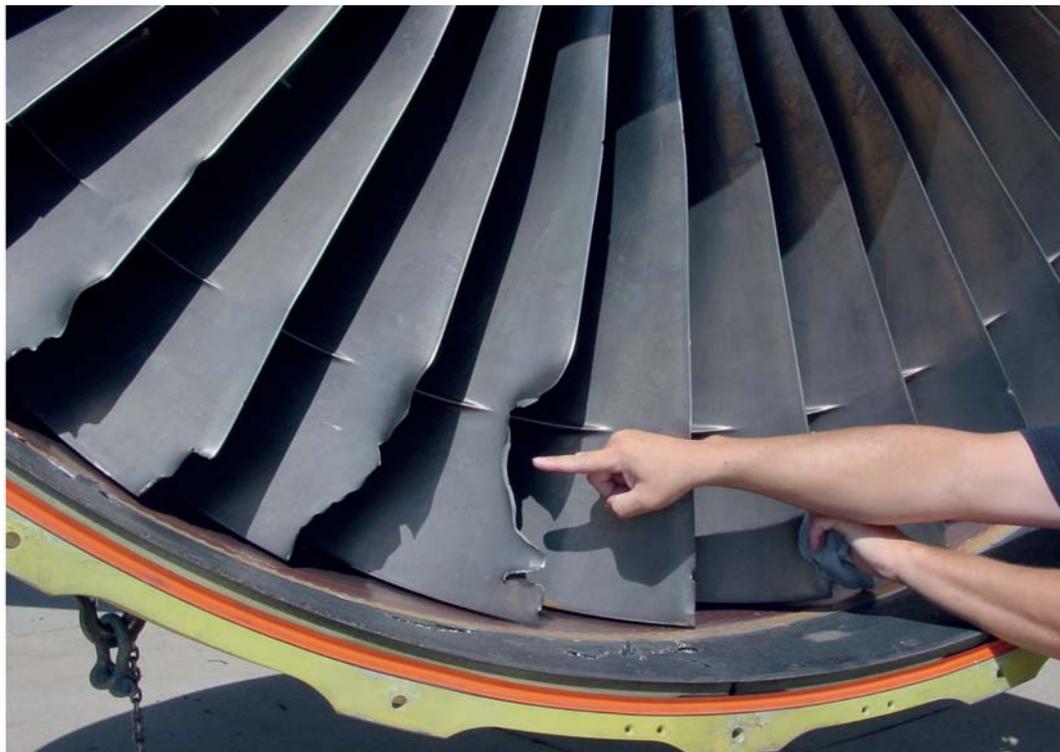
Foto 3

Danneggiamenti palette del fan motore destro (dettaglio).

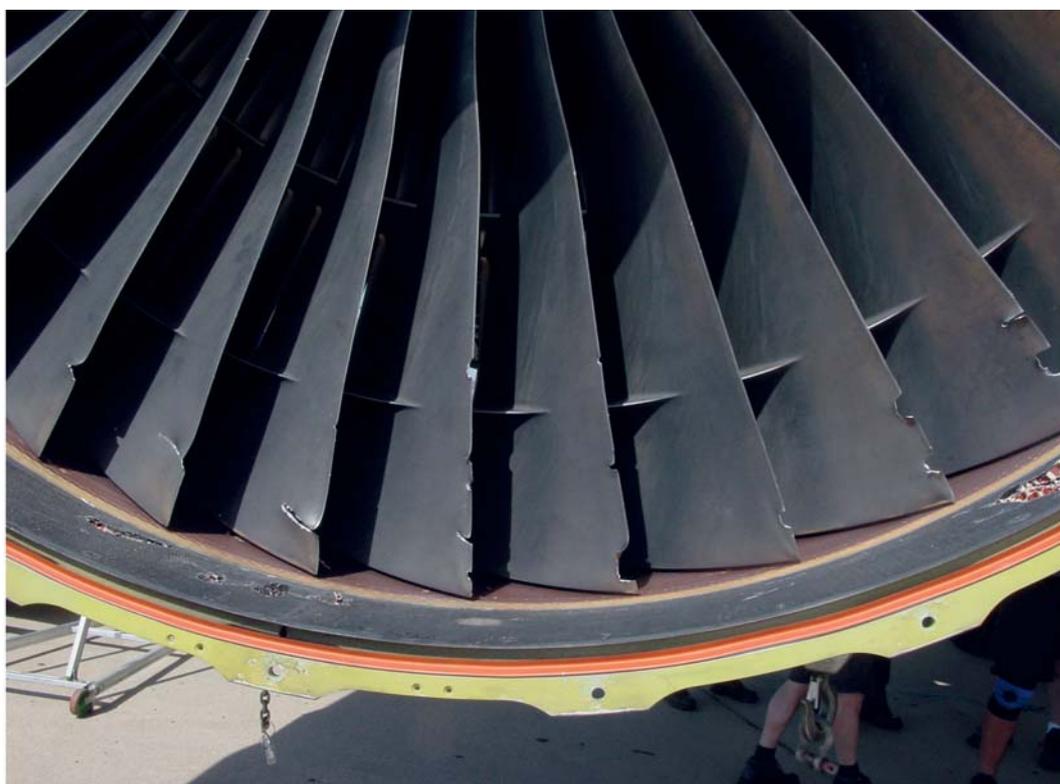
Foto 4

Danneggiamenti palette del fan motore destro (dettaglio).

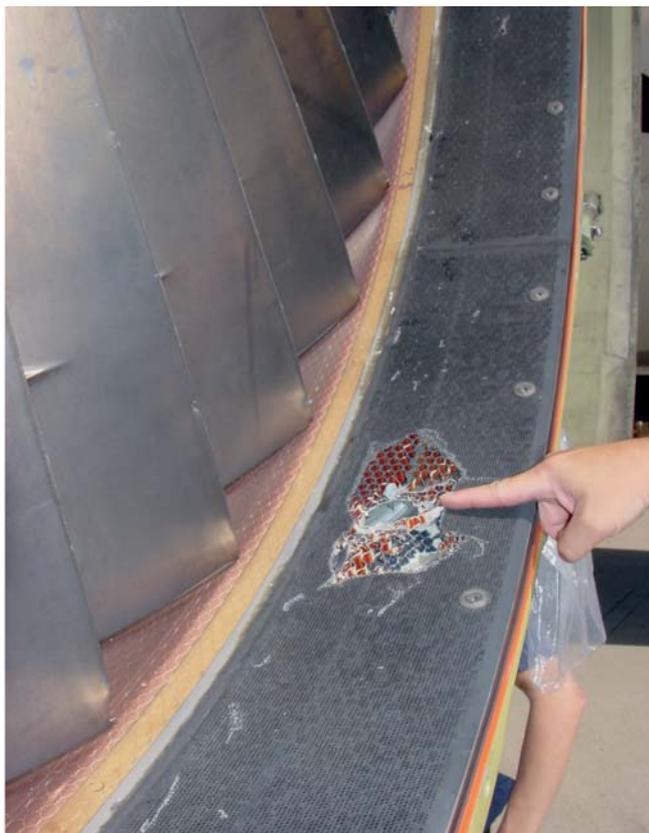
Foto 5

Danneggiamenti superficie interna del condotto del fan motore destro (dettaglio).

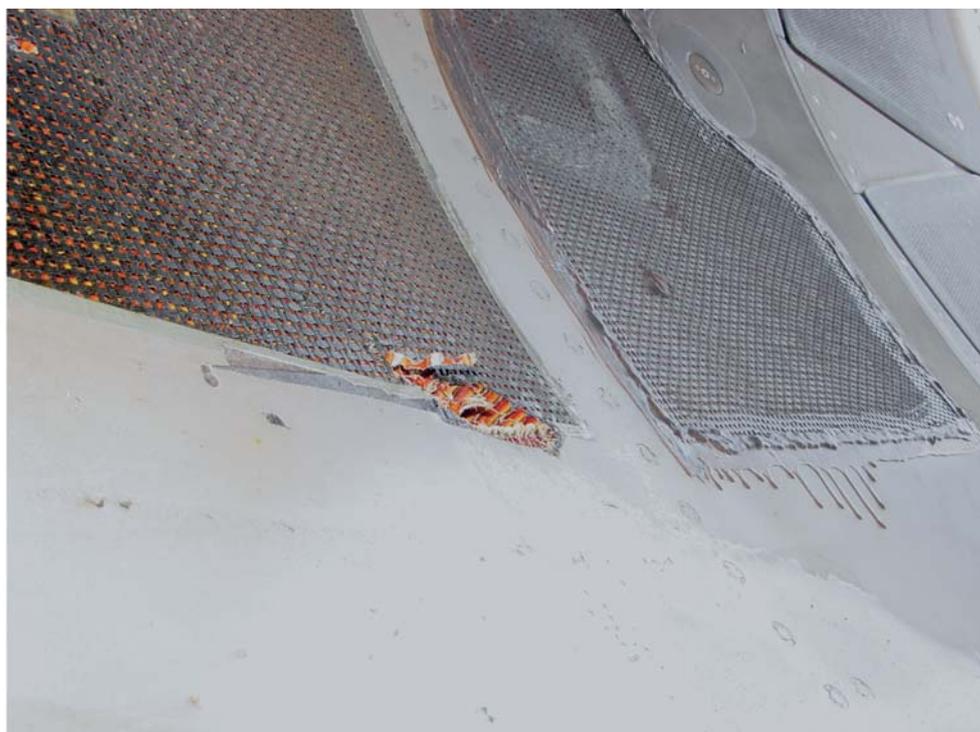
Foto 6

Danneggiamenti del *fan case* motore destro (dettaglio).
